Стійкість робочого валка та способи його відновлення

(Устойчивость рабочего валка и
способы его восстановления)

Дефекты прокатных валков

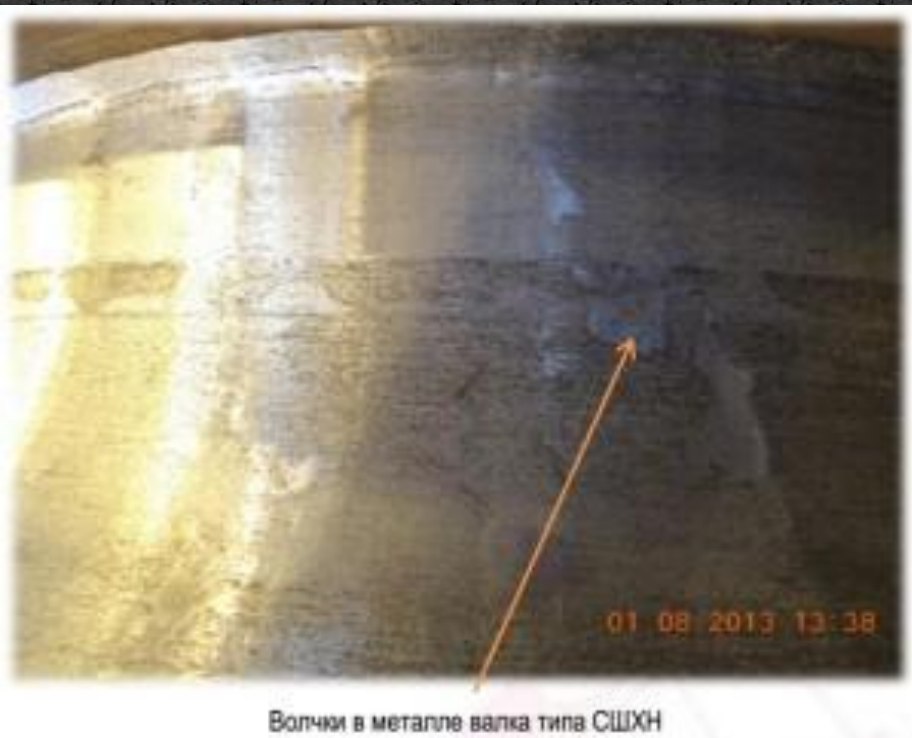
Волчки на прокатном валке.

Частым видом брака при изготовлении чугунных валков являются «волчки» («светловины») и темные ликвационные скопления (рыхлые участки), получающиеся вследствие неравномерного распределения по сечению бочки и её поверхности твердых (цементит) и мягких (свободный графит) структурных включений. Валки с волчками трудно поддаются обработке режущим инструментом, особенно при повышенных режимах резания. Эти пороки, обусловленные неоднородностью металла, понижают износостойкость и прочность валков.

Наличие в металле валка участков с твердостью, значительно превышающей твердость остального металла, может стать причиной разрушения валка или появления дефектов на поверхности прокатываемого металла.

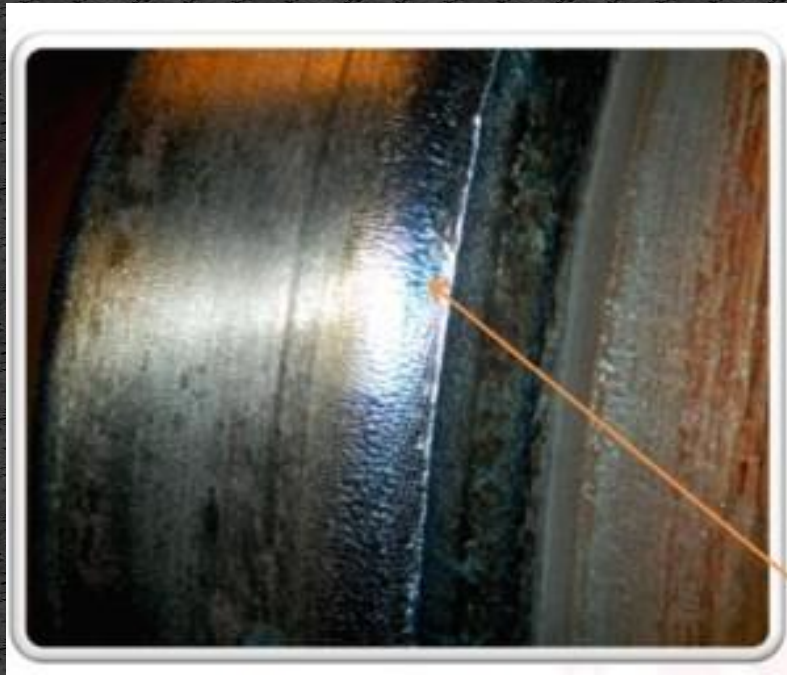
Перегрев поверхности ручья прокатного вала.

Перегрев поверхности ручьев обусловлен недостаточным охлаждением поверхности валков либо его отсутствием, когда температура на отдельных участках калибра может достигать критических значений. Отличительным признаком перегрева является цвет рабочей поверхности: от голубоватого до темно-фиолетового.

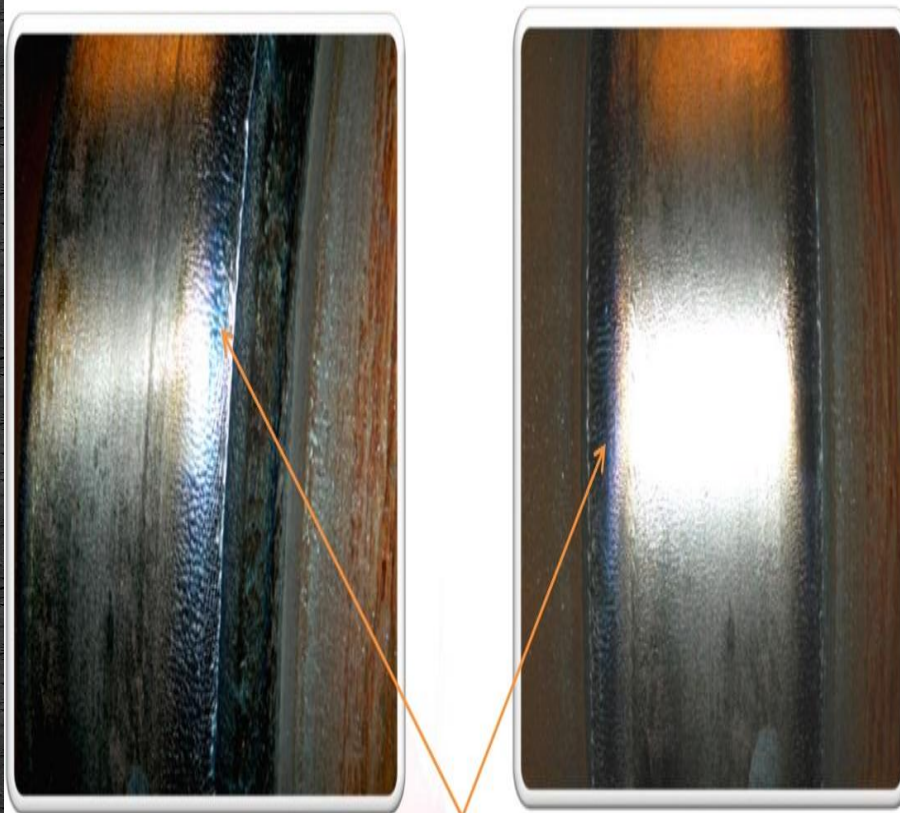
Перегретая поверхность балочного калибра валка из стали 90ХФ с наплывами металла валка

Перегрев поверхности валка может привести к образованию наплывов металла. Наплывы на боковых поверхностях гребня балочного калибра вблизи кромок, к примеру, нередко приводят к расслоению раската или образованию дефектов на раскате.

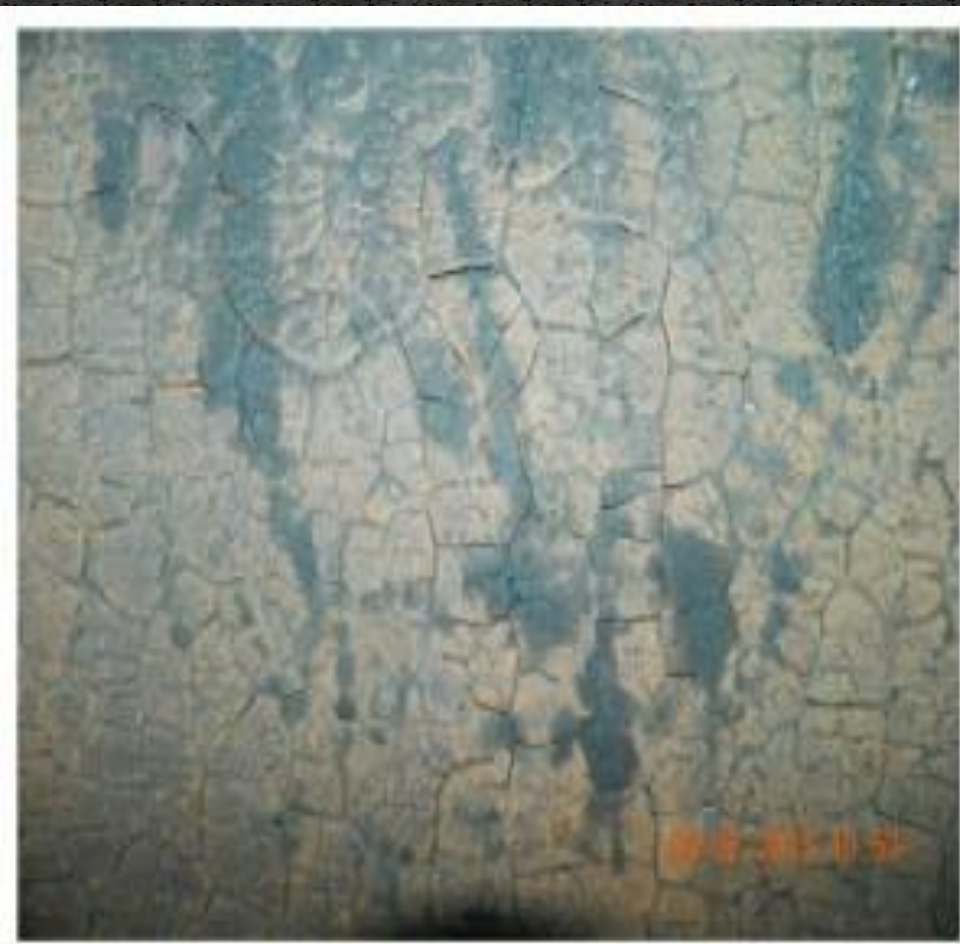
Сетка разгара на стальных прокатных валках.

Поверхность стальных прокатных валков, также как и чугунных, в процессе работы подвергается длительному попеременному нагреванию и охлаждению. При этом поверхность стальных валков гораздо слабее противостоит образованию сетки термических трещин. Грубая секта со временем трансформируется в кольцевые трещины, снижающие прочность валка.

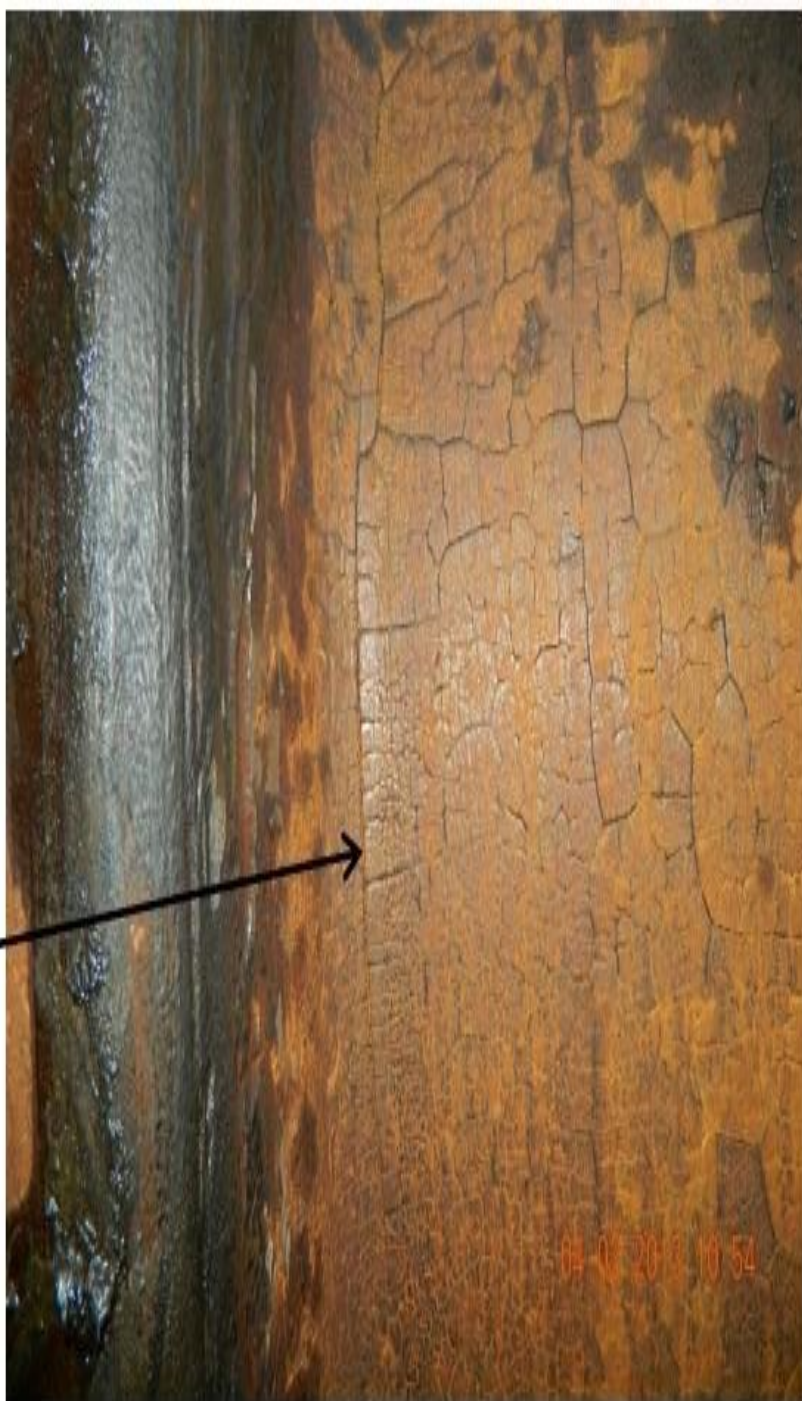
Кольцевая
трещина

Во избежание грубой сетки разгара необходимо предотвращать остановку стана и прилипание полосы. В случае остановки немедленно открыть зазор между валками и отключить подачу охлаждающей воды.

Далее удалить раскат и дать валкам время выровнять поверхностную температуру, чтобы предотвратить серьезное растрескивание. Когда валки охладятся до более однородной температуры по сечению – восстановить подачу воды. В случае чистовой клетки почти всегда требуется замена валков.

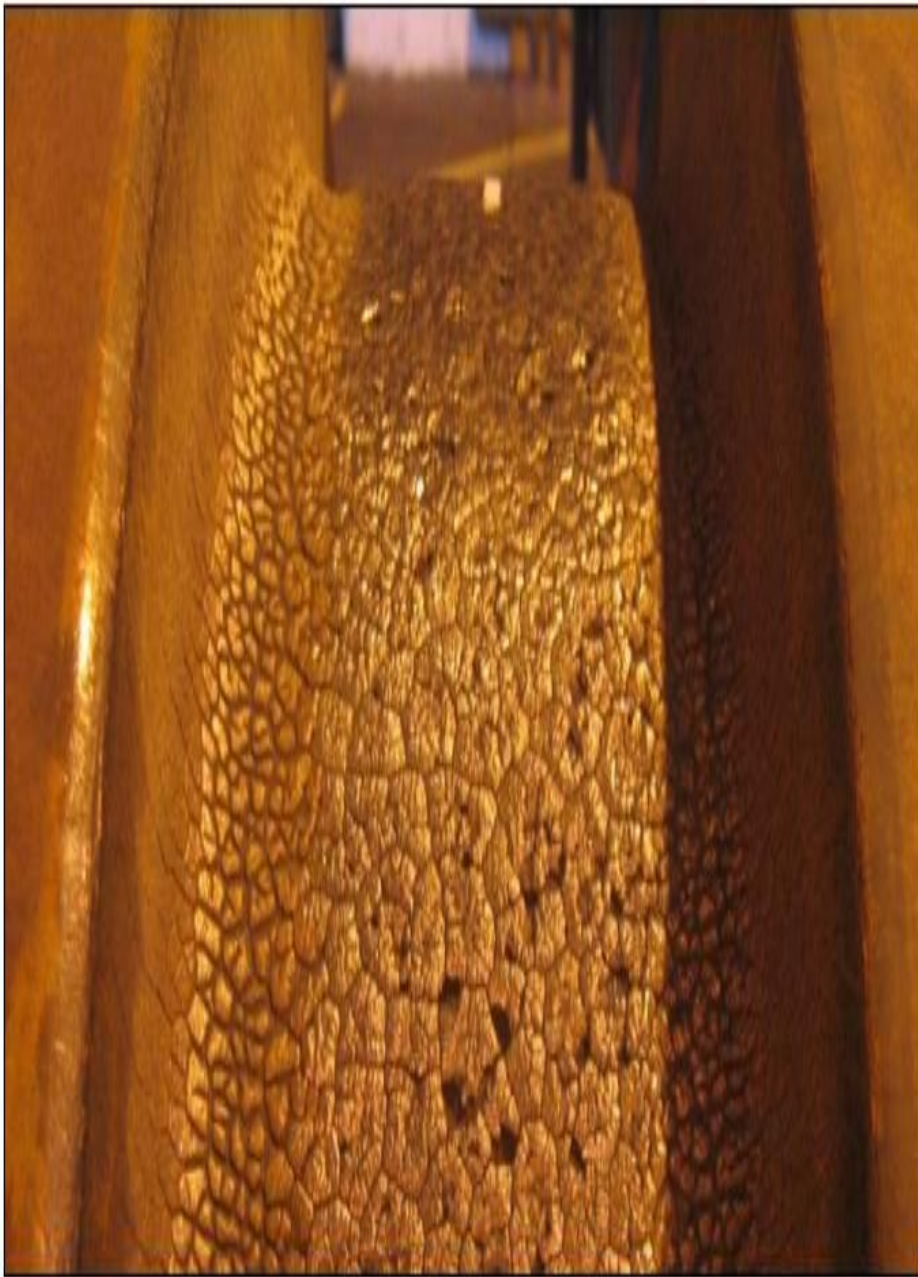
Сетка разгара на дне ящичного калибра сортопрокатного валка

Установлено, что на холодных валках поверхностные термические трещины появляются гораздо быстрее, чем на валках, подвергнутых предварительному подогреву. Поэтому во избежание трещин рекомендуется после длительных остановок стана, особенно в зимнее время, прокатку на холодных валках производить вначале менее интенсивно.

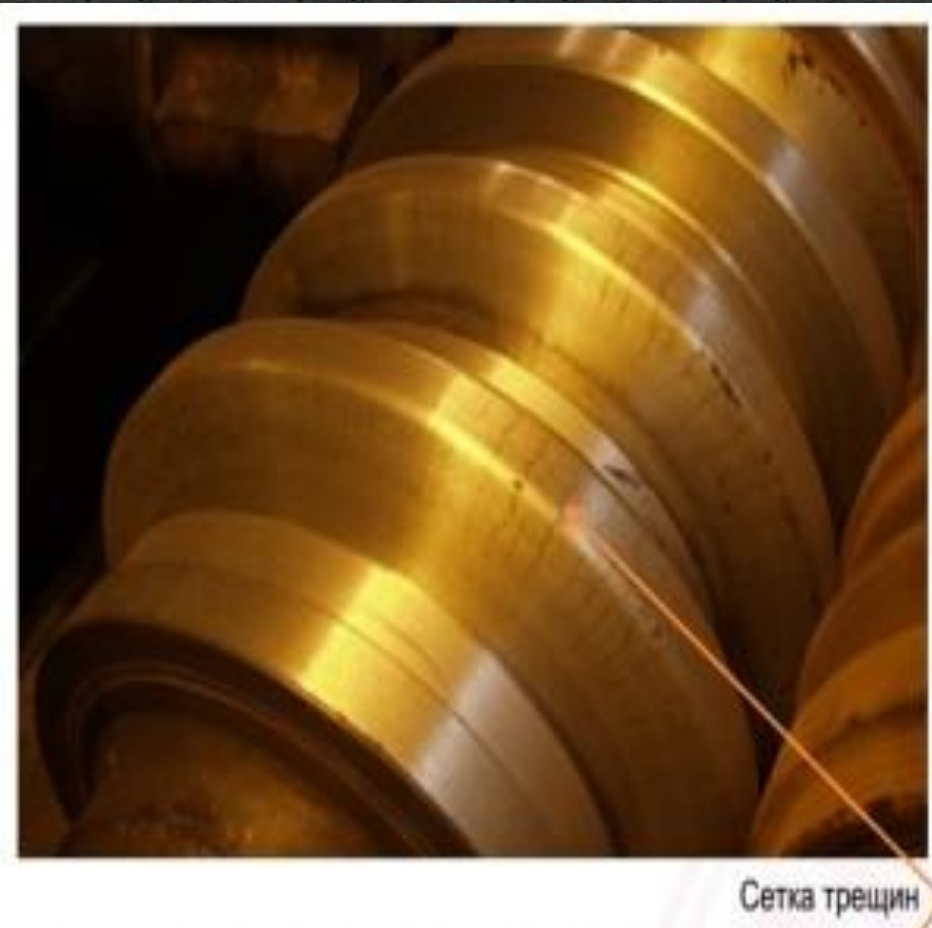
Сетка разгара на чугунных прокатных валках.

Сетка трещин

При термических воздействиях прокатываемого металла на поверхности отбеленного слоя бочки валка появляется мелкая сетка трещин. Это дефекты усталостного характера, которые возникают в результате нагрева поверхностного тонкого слоя валка во время его контакта с металлом, достигающего до 600 °С и выше, и последующего почти немедленного охлаждения водой до 50–150 °С. Образовавшаяся сетка трещин развивается и окисленные края трещин образуют характерную картину мелкого выкрашивания.

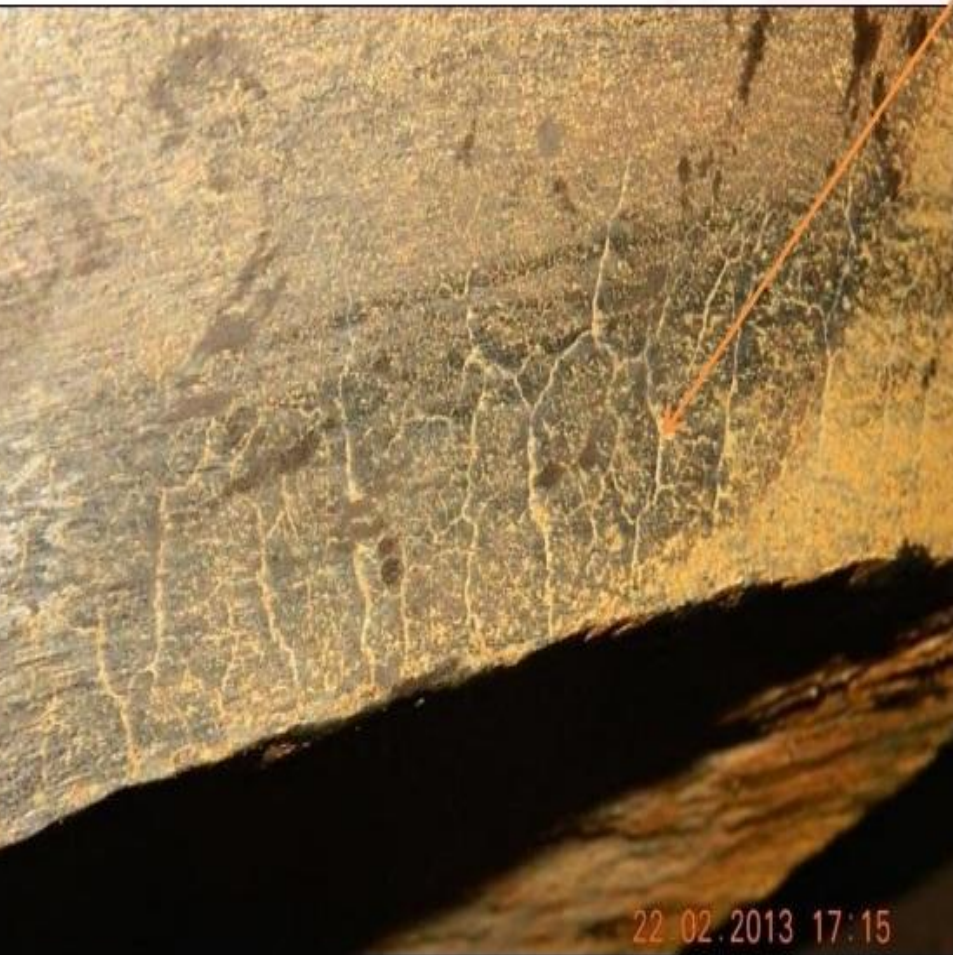
Сетка трещин

прокатываемым металлом. Эти точечные углубления увеличиваются и соединяются под совместным влиянием высокого давления горячего металла, охлаждающей жидкости и окисляющего действия воздуха, образуя сетку желобков – разгаров. Если не произвести своевременной переточки валка, то в глубине желобков развиваются мелкие трещинки. Сетка разгара – такой дефект, который далеко не всегда можно устранить. Поэтому большое значение имеет правильность выбора валков, наиболее отвечающих условиям эксплуатации. Так, валки с шаровидным графитом в рабочем слое более стойки к образованию сетки разгара.

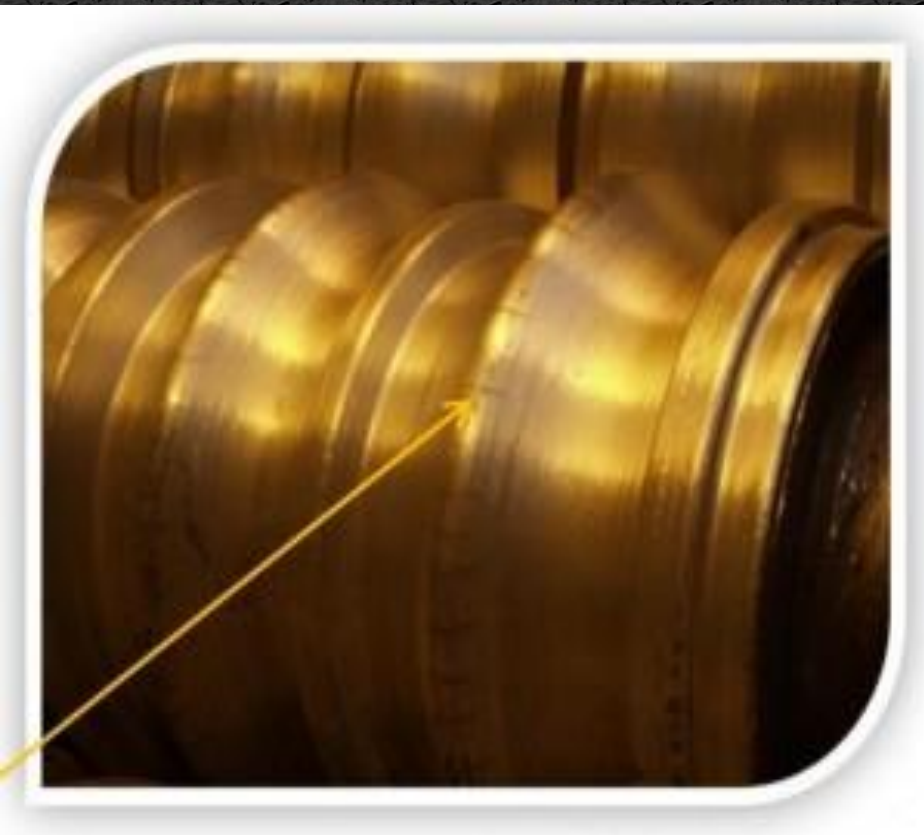
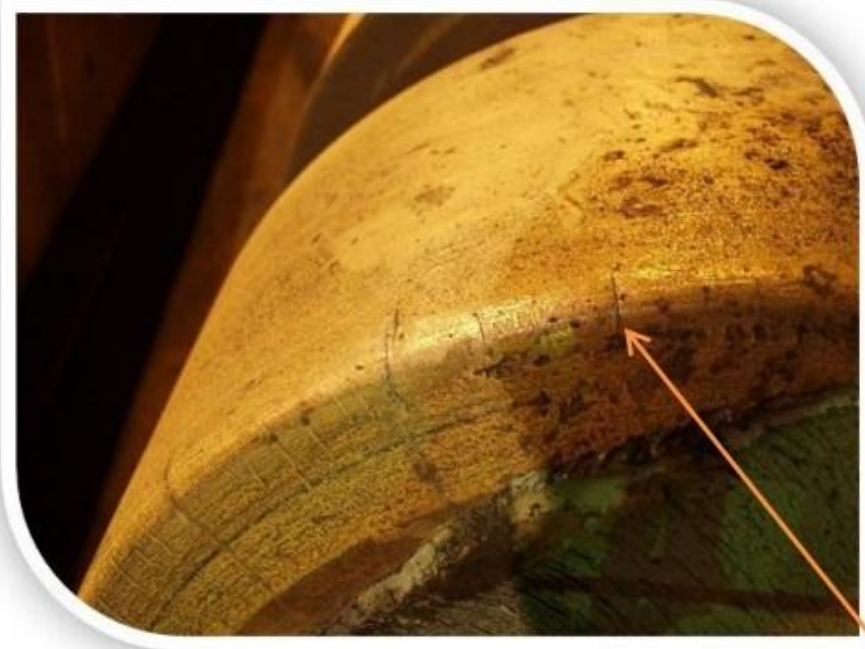
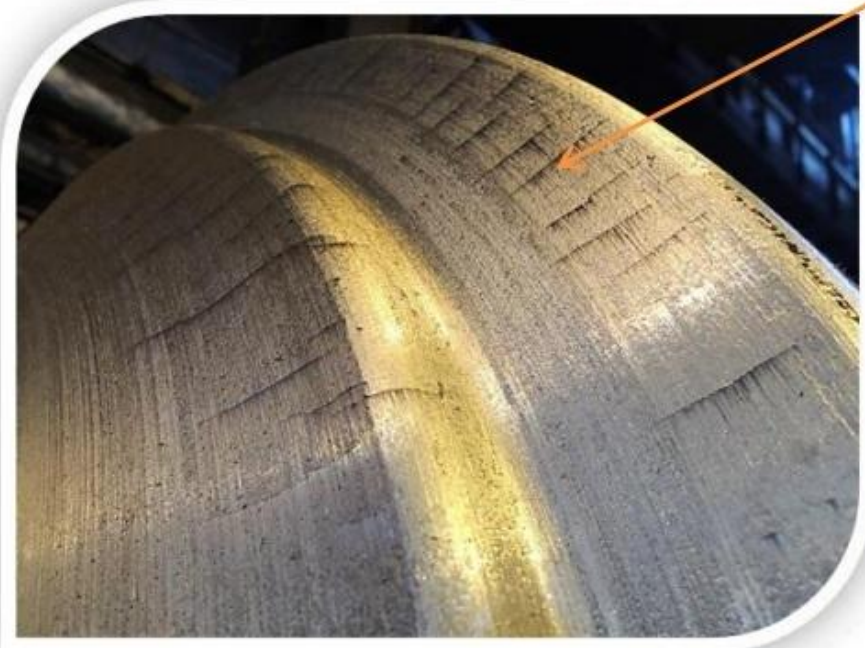
слои валка испытывают непрерывные тепловые удары, сопровождающиеся фазовыми и структурными превращениями и

связанными с ними изменениями объемов металла. В результате теплового расширения и сжатия металла в поверхностных слоях валка неизбежно возникают внутренние напряжения, ведущие в конечном итоге к образованию сетки трещин.

дальнейшем такие трещины неизбежно приведут к разрушению валка в процессе эксплуатации.

Особенно сильные деформации рабочего слоя развиваются при пробуксовке и остановке валков, когда в результате длительного контакта прокатываемого металла с валком возникает местный нагрев и, как следствие, появляются растягивающие напряжения, заканчивающиеся образованием продольных трещин. Особенно опасно попадание охлаждающей воды на нагретое при пробуксовке место.

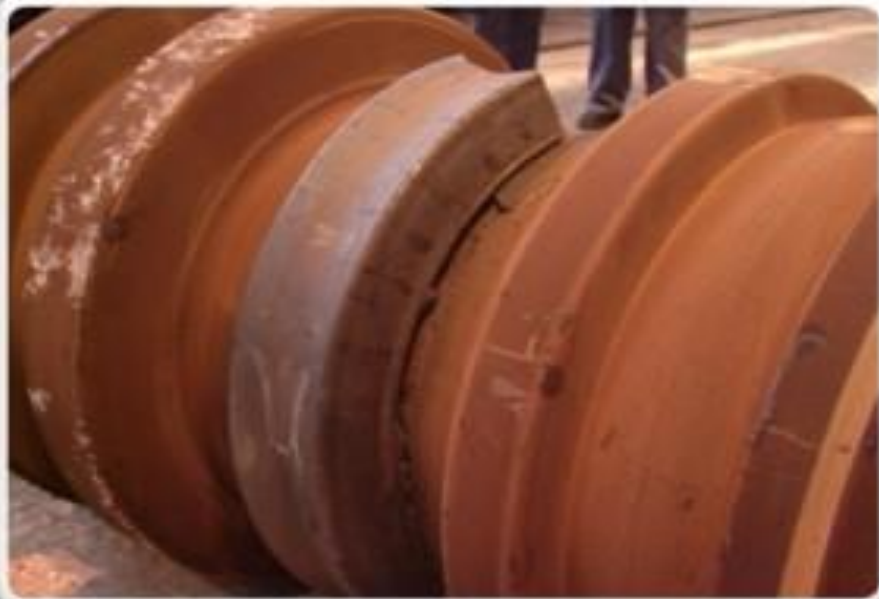
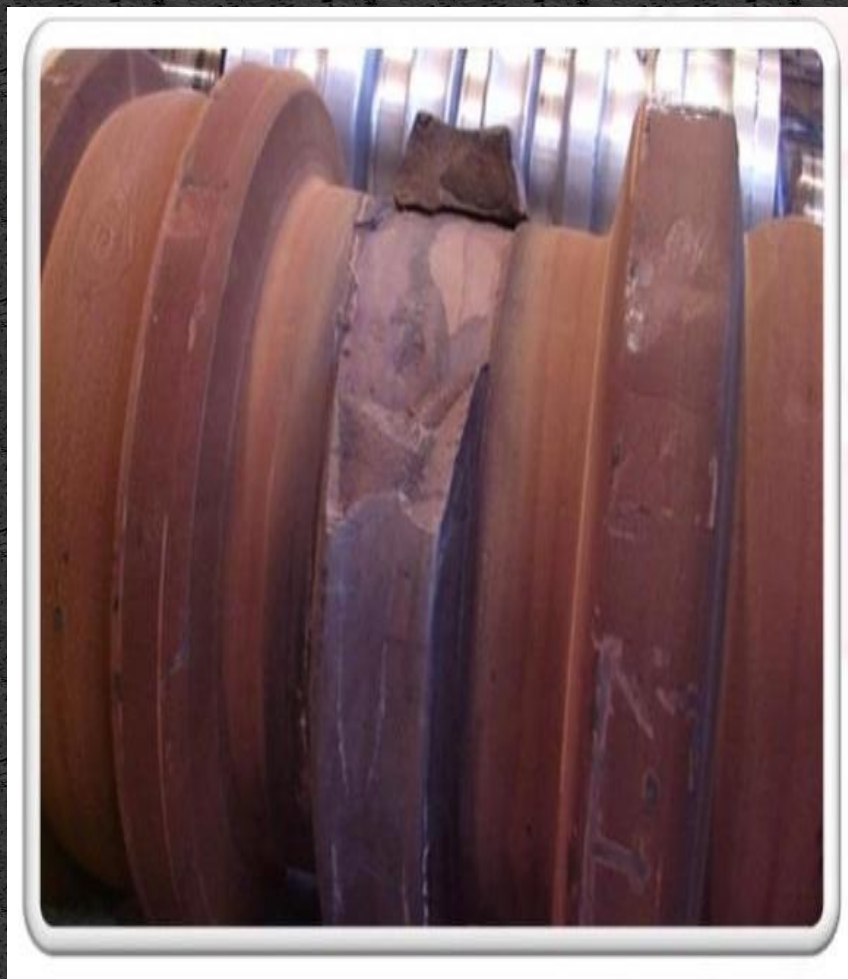
Отслоение ручьев часто наблюдается на валках из чугуна с шаровидным графитом с глубокими

врезами ручьев и проявляется в виде кольцевой трещины во впускном и выпускном отверстиях

нарушением технологии производства валков (неудовлетворительное охлаждение отливки, термическая обработка и пр.).

Наличие резкого перехода от отбеленного слоя к мягкой сердцевине валка (малая переходная зона) не обеспечивает прочную связь между внутренними и наружными слоями.

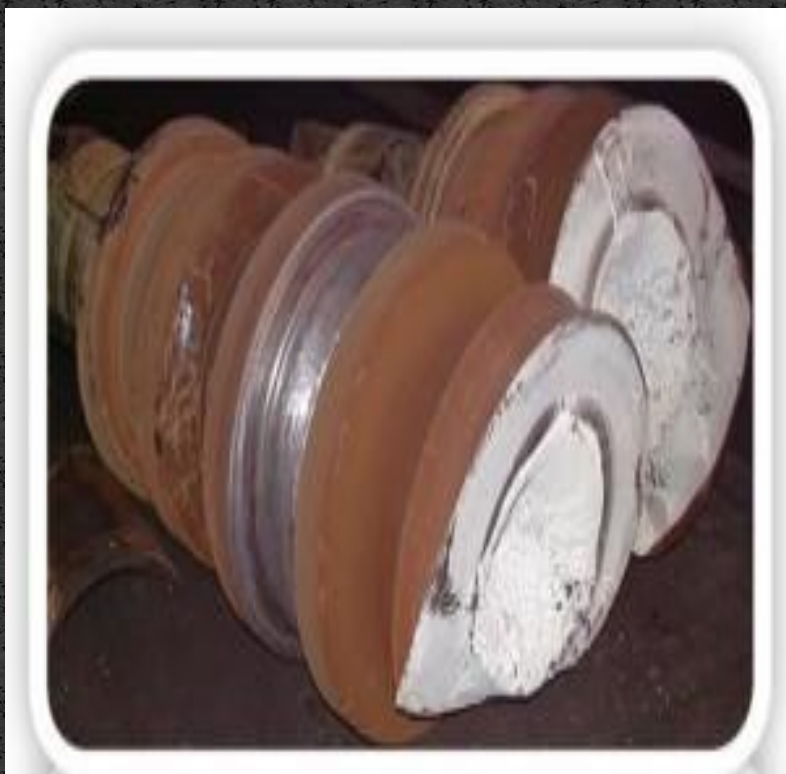
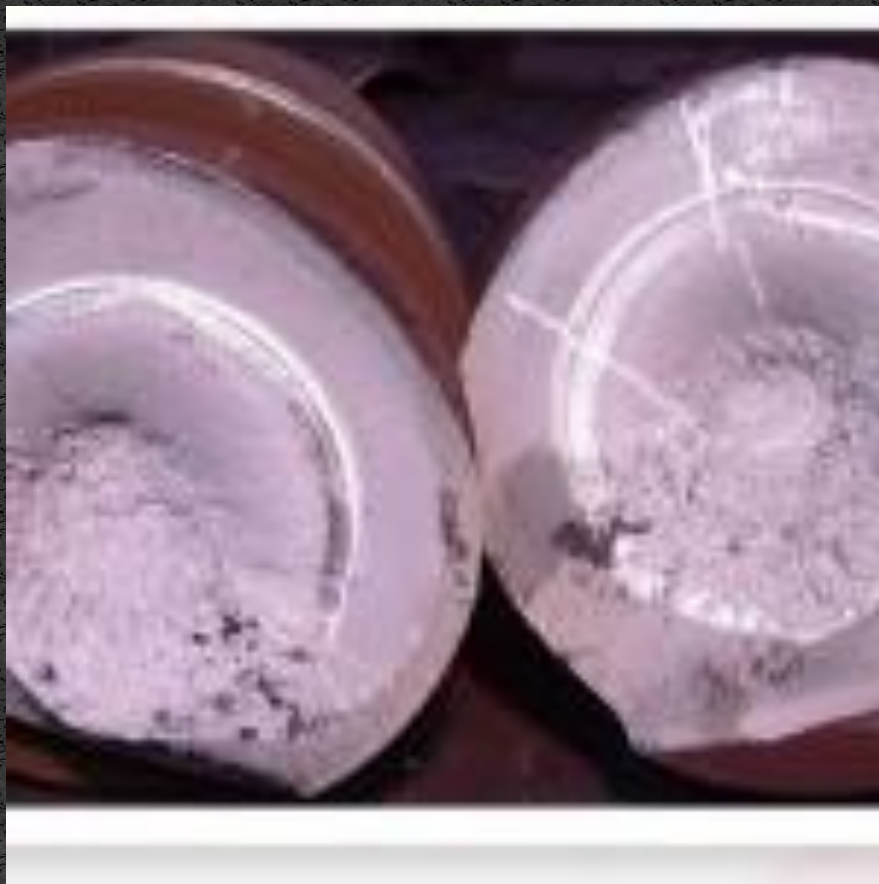
Разрушение из-за наличия литейной раковины.

Поверхность излома у краев раковины имеет сглаженное, притертое строение с наличием концентрических окружностей

усталости серебристо-белого цвета и представляет собой зону начала усталостного разрушения. Наличие концентрических окружностей свидетельствуют о скачкообразном развитии излома.

Разрушение происходит под действием высоких повторно переменных нагрузок на фоне напряжений. Расположение очага неудовлетворительного качества валка. Литейная раковина, являясь концентратором напряжений, приводит к образованию значительном влиянии усталостной трещины и концентратора напряжений. способствует усталостному разрушению валка.

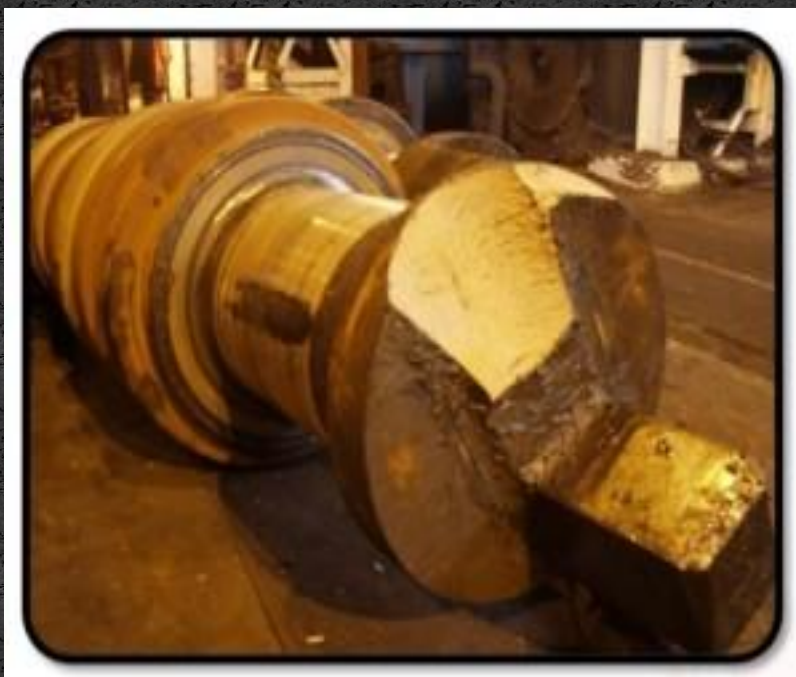
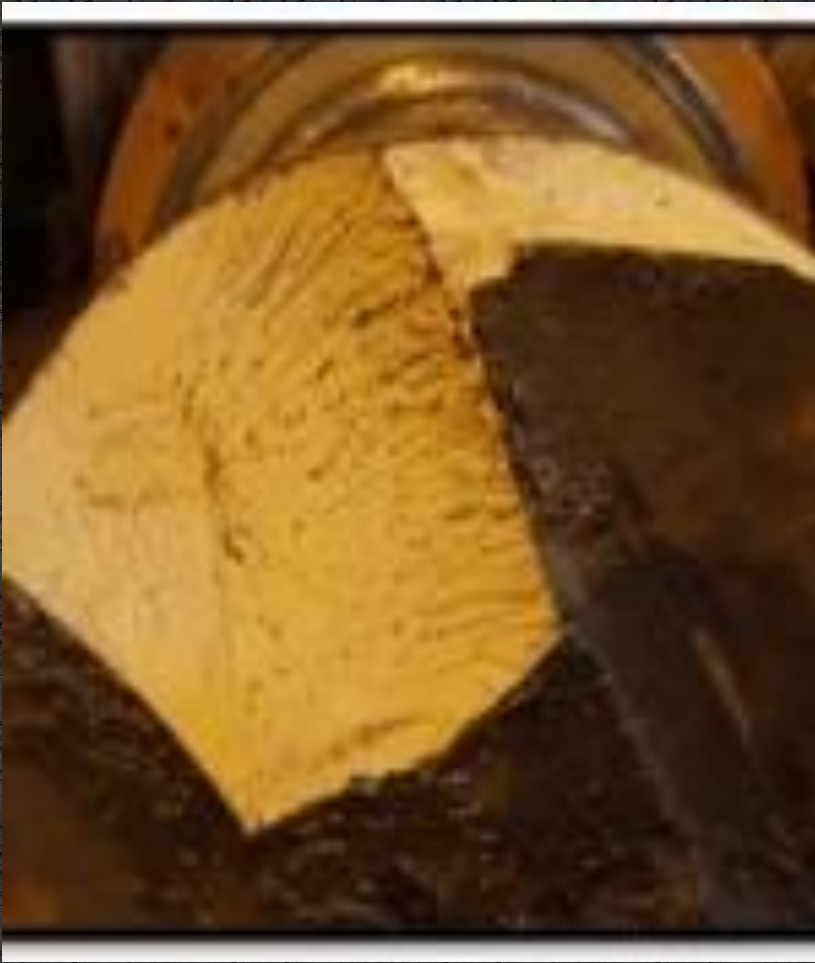
Поломки связанные с неудовлетворительной структурой Валка.

Наличие в структуре грубых
неметаллических включений

экзогенного характера, а также
неравномерное распределение
карбидов и выделение их по границам
зерен могут привести к поломке валка
при нагрузке ниже допустимой

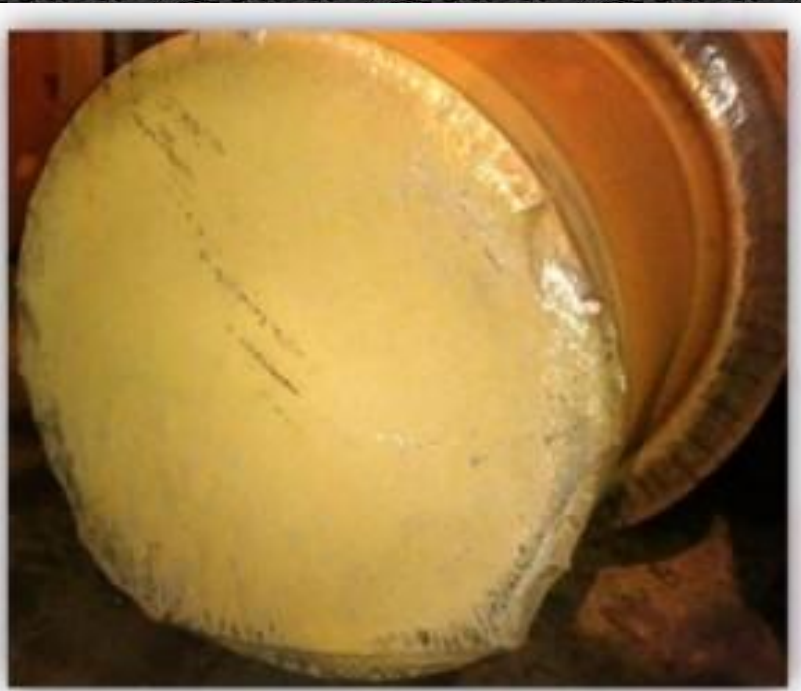
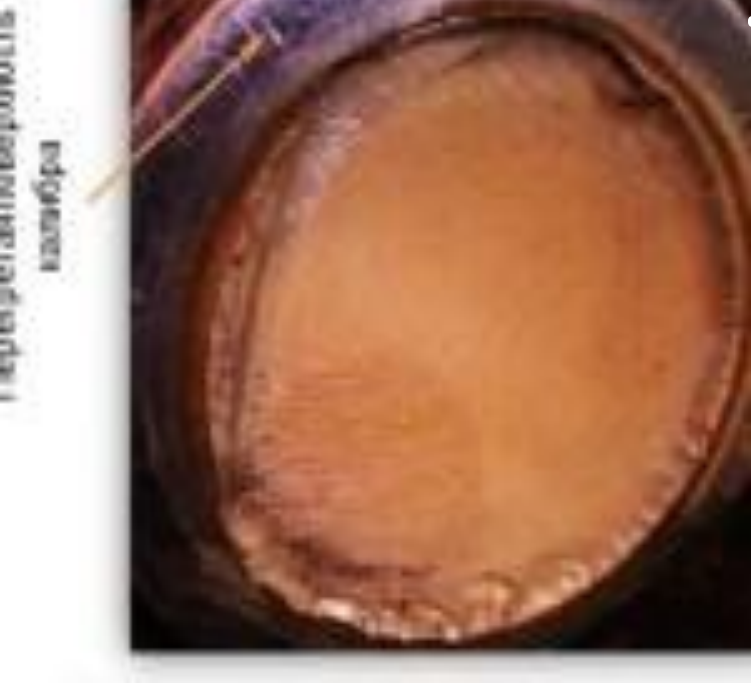
Поломки из-за нарушений температурного режима работы валков.

При нарушениях термического режима службы валков, перегреве бочки вследствие недостаточного охлаждения водой, быстром разогреве холодных валков (в зимнюю пору года), значительном местном перегреве наблюдается прямой излом валка.

перегревается за счет тепла раската, цвет поверхности, прилегающей к излому оставшегося в калибре. При этом в теле валка горячего, на момент поломки, валка возникают значительные напряжения, обуславливающие или способствующие его поломке – приводящие к поломке. Иногда, допустив некоторый перегрев бочки, сразу дается сильное охлаждение – валок допается, часто даже на холостом ходу. Обеспечение термических трещин. Обеспечение бесперебойной подачи охлаждающей воды под давлением, достаточным для предотвращения разогрева поверхности валков значительно выше 50 оС.

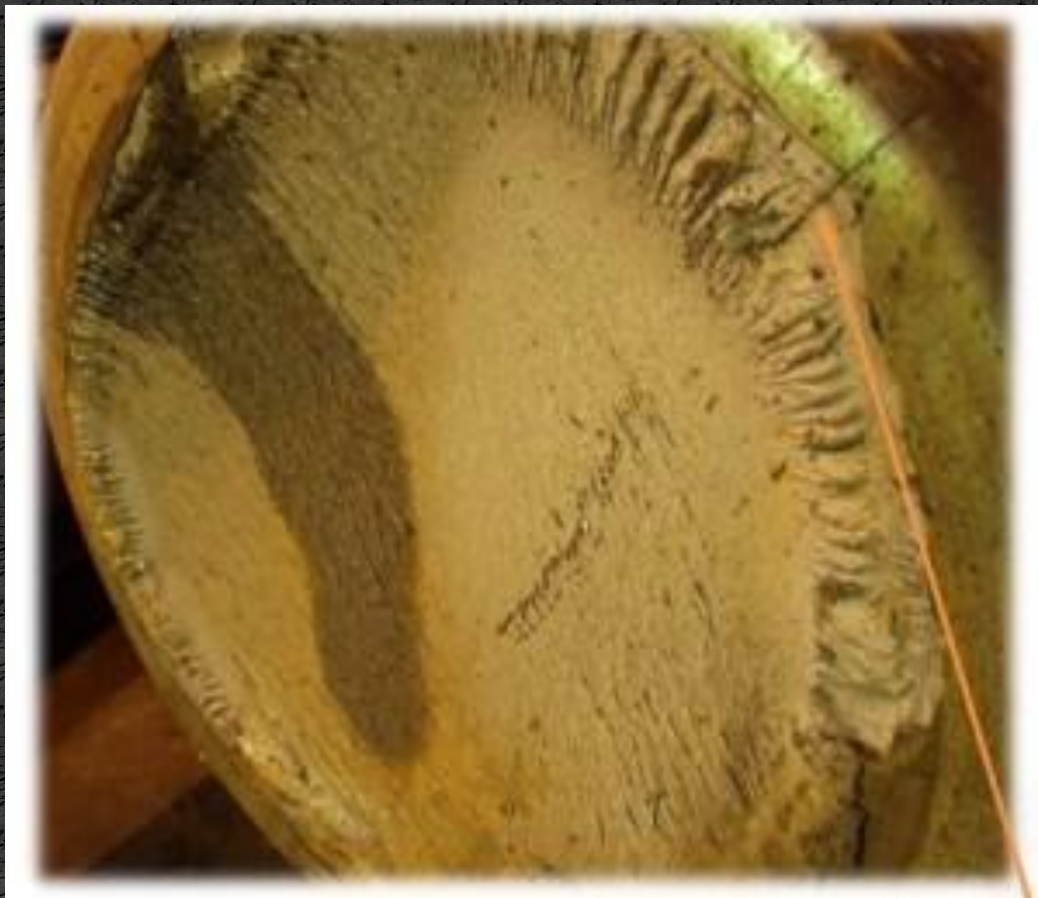
Усталостное разрушение.

многократном приложении нагрузки и в известных условиях (надрезы, неоднородность структуры, состояние поверхности) приводящий к внезапному (хрупкому) разрушению. Материал валка, воспринимающий циклические знакопеременные нагрузки, подвержен усталости и строению – зона прогрессивного разрушения при напряжении не только ниже временного сопротивления, но развития трещины под влиянием переменных по знаку нагрузок и 2.)

внутреннего ядра остаточного излома с крупнозернистой структурой – зона долома, по которой валок ломается мгновенно, когда вследствие развития усталостных трещин несущая способность поперечного сечения перестает соответствовать прилагаемой нагрузке. Существуют трудности с определением местоположения очага разрушения, направления распространения трещины и механизма разрушения чугунов. Усталостные изломы, как правило, не встречаются на валках, прошедших всего несколько прокатных компаний.

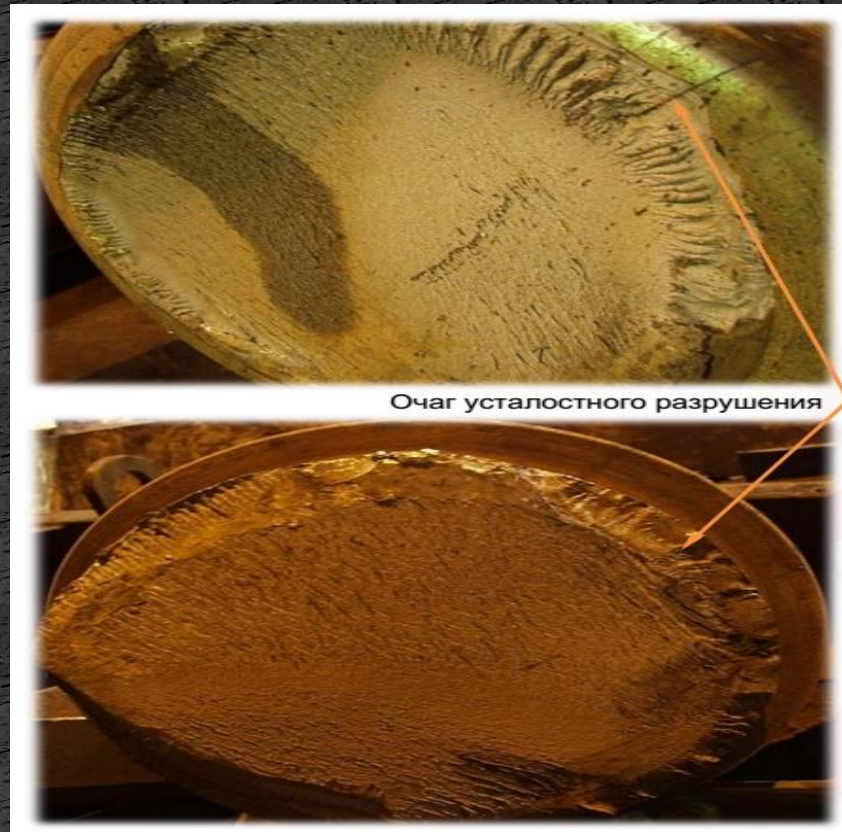
Усталостное разрушение стальных валков с термическими трещинами на поверхности бочки:

При визуальном осмотре излом, как правило, характеризуется наличием многочисленных рубцов в виде радиальных линий, идущих от поверхности валка и указывающих на начало развития усталостных трещин. В зоне долома излом крупнокристаллический с дорожками-выступами, характерными для поломки от перегрузки.

В результате неудовлетворительного охлаждения валков водой происходит перегрев поверхности валка и образование термических трещин. Развиваясь в процессе эксплуатации, трещины ослабляют сечение валка и способствуют его разрушению.

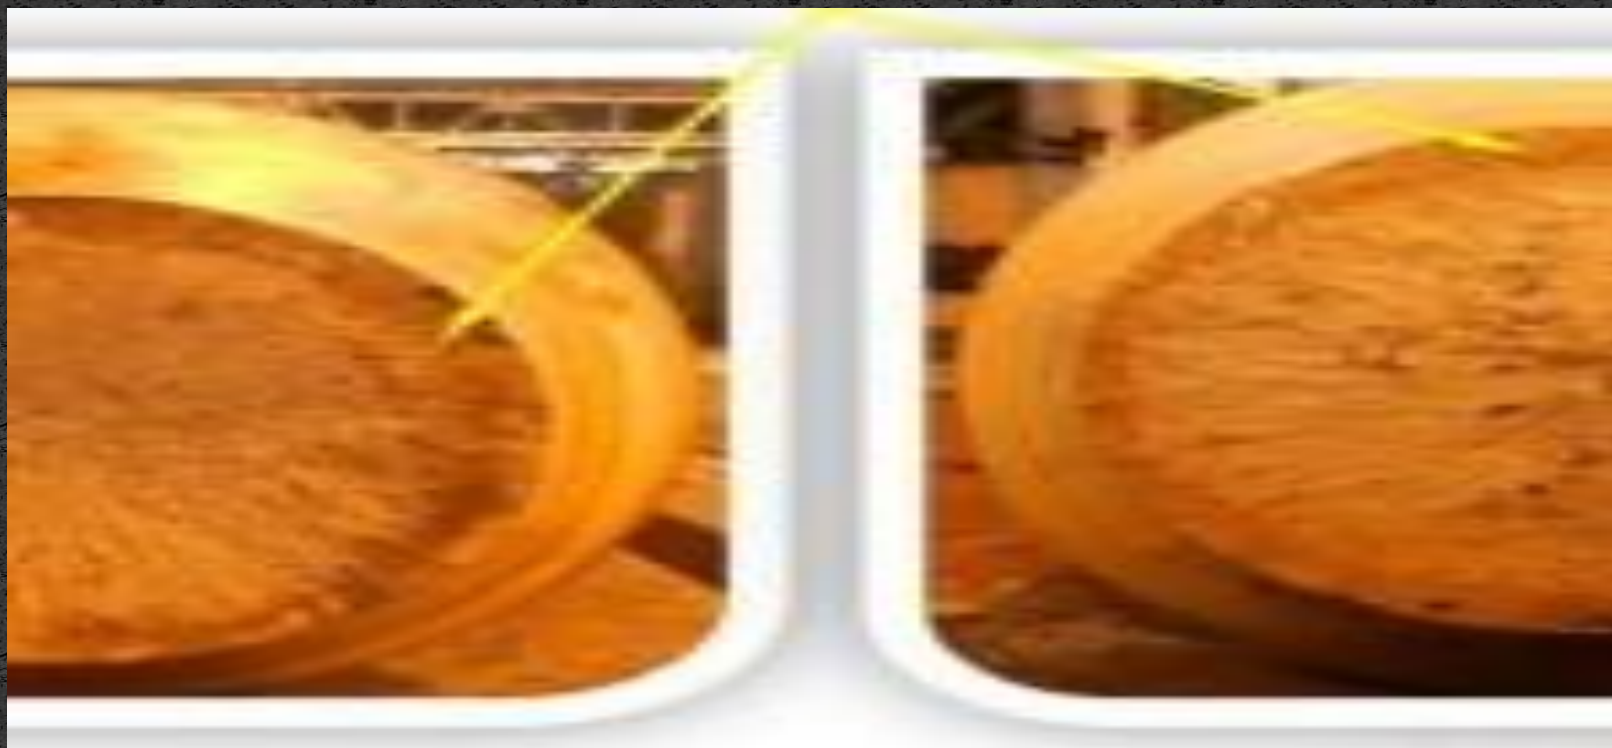
Усталостное разрушение чугунных валков с сеткой термических трещин на поверхности бочки:

Наличие у поверхности излома очага разрушения, в виде темной шероховатой зоны, свидетельствует об усталостном характере разрушения валка. Обнаруженная по месту излома грубая сетка термических трещин (сетка разгара) – результат неудовлетворительного охлаждения валка в клети и связанных с ним резких перепадов температур в поверхностном слое металла у дна калибра. В процессе прокатки сетка разгара трансформируется в кольцевую усталостную трещину, по которой и происходит разрушение

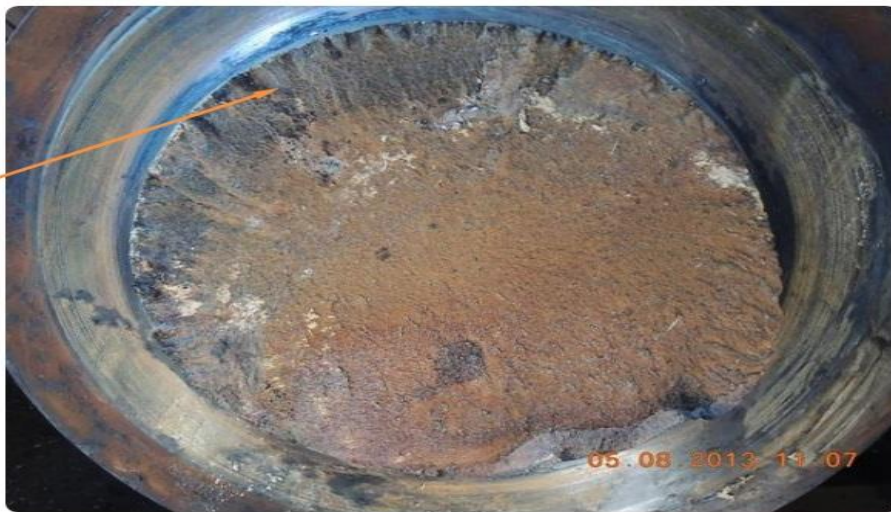
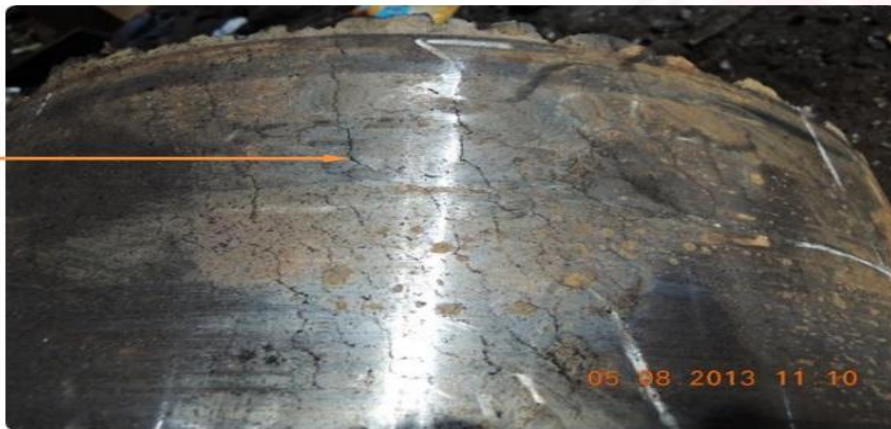
Усталостное разрушение шеек чугунных валков в результате перегрева:

Очаг усталостного разрушения

Сетка термических трещин

На поверхности перегретых шеек при визуальном осмотре обнаруживаются термические трещины. Характер излома шейки валка подобен усталостному излому бочки.

В результате неудовлетворительного охлаждения шеек валков водой, чрезмерного зажатия валков в подшипниках происходит сильный нагрев шеек. Как правило, такой нагрев приводит к образованию усталостных термических трещин, которые в ходе дальнейшей эксплуатации валка способствуют его разрушению.

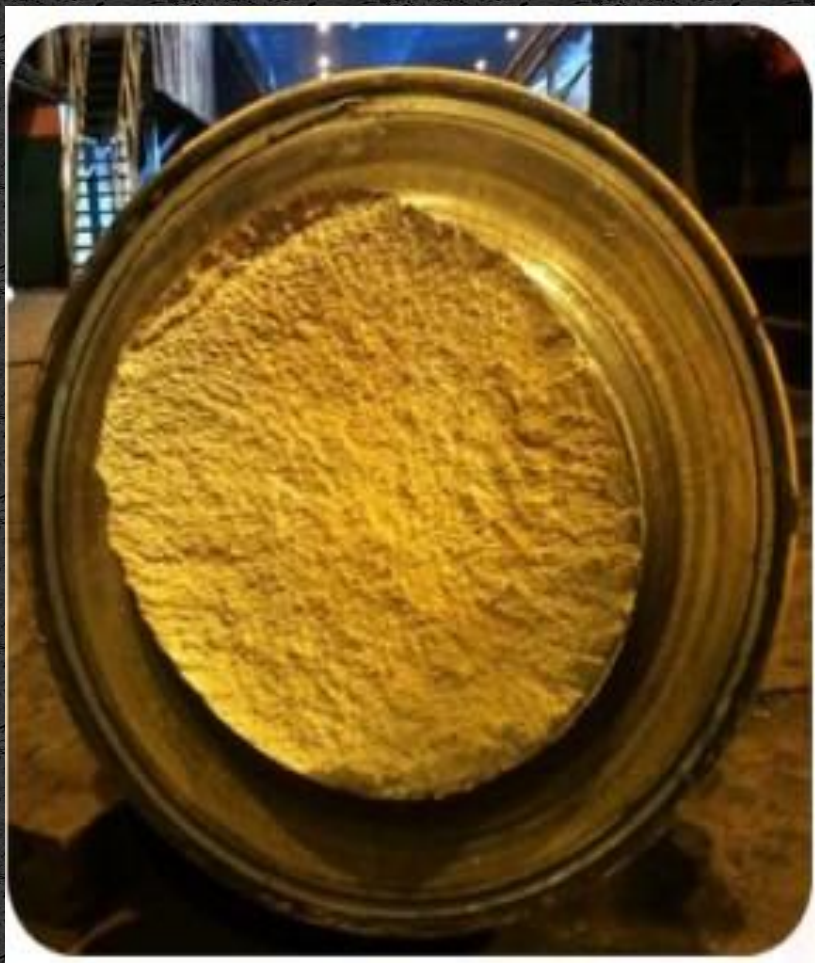
Работа «ВАЛ НА ВАЛ»

Под работой «вал на вал» принято понимать контакт штелленгов (контрольных буртов) соседних валков в валу. Характерным признаком работы «вал на вал» являются следы контакта на момент прокатки полосы. Обычно при работе «вал на вал» полумка происходит отличающиеся блеском. Иногда на поверхности штелленгов, месте перехода от шейки к шейке, либо верхнего/нижнего валка могут наблюдаться отпечатки от рисок среднего валка, что также свидетельствует о допущенной работе «вал на вал».

Как правило, от работы «вал на вал» ломаются чугунные валки (особенно валки типа СПХН).
