Стійкість робочого валка та способи його відновлення

(Устойчивость рабочего валка и
способы его восстановления)

Дефекты прокатных валков

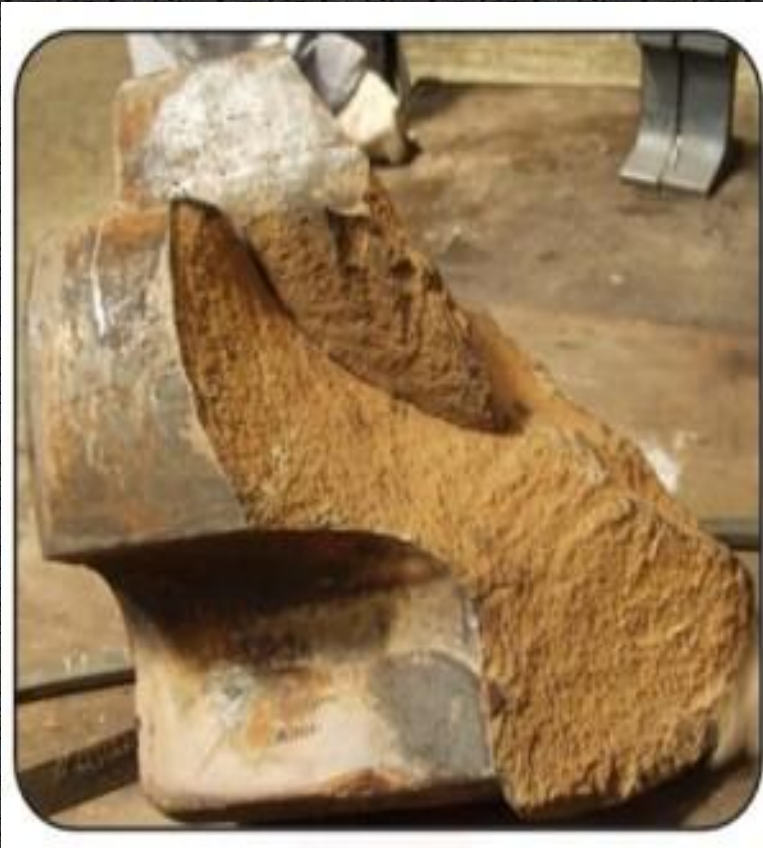
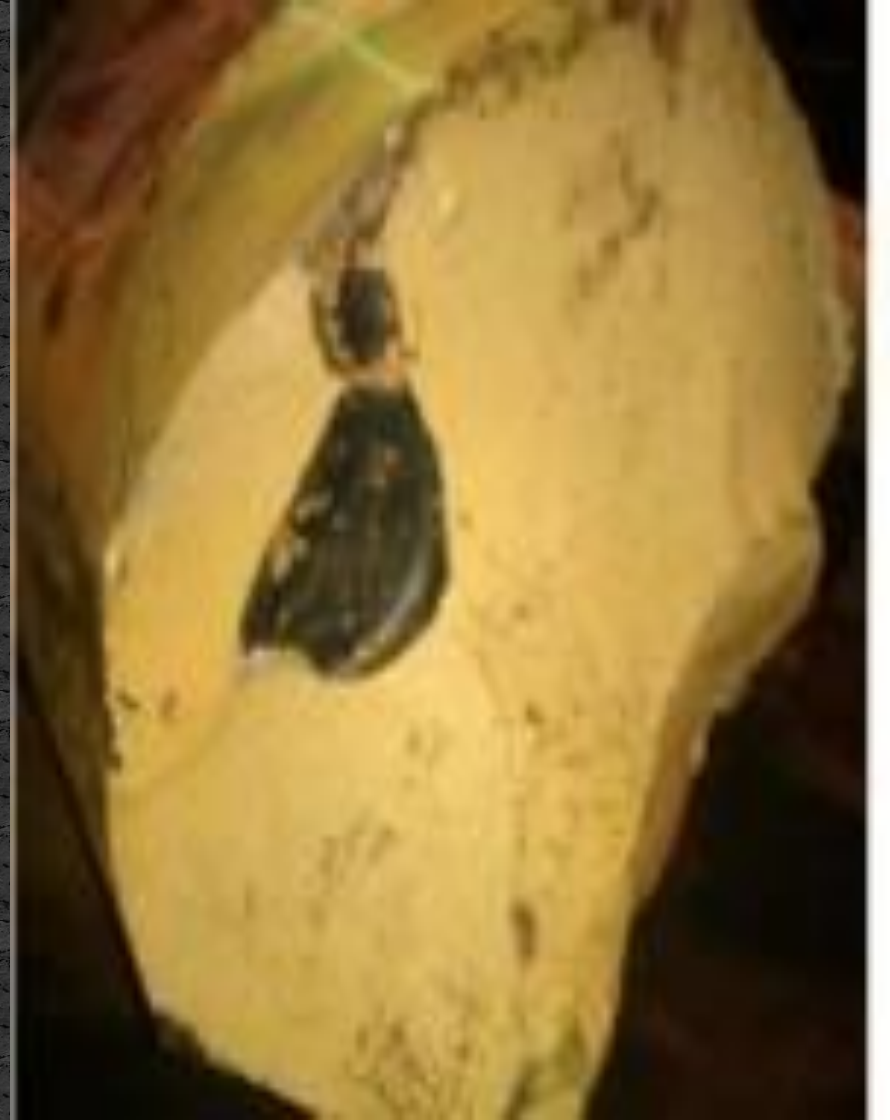
Скручивание трефов валков

углом 45 градусов – в направлении максимальных касательных напряжений. Скручиванию трефов подвержены в первую очередь чугунные валки, обладающие по сравнению со стальными валками меньшей прочностью.

Трефы валков могут скручиваться из-за ударов и больших усилий (перегрузок), возникающих в них из-за внезапного торможения валков (например, из-за «прилипшего» раската или окова), пробуксовок, резкого изменения оборотов двигателя, плохой настройки стана, изношенных соединительных муфт и шпинделей, несоответствия размеров трефа и муфты. Изношенные муфты скручивают трефы особенно сильно в реверсивных клетях.

О наличии большого зазора между тремом валка и соединительной муфтой, как правило, свидетельствуют сильные удары, которые могут быть слышны при прохождении полосы через калибры валков.

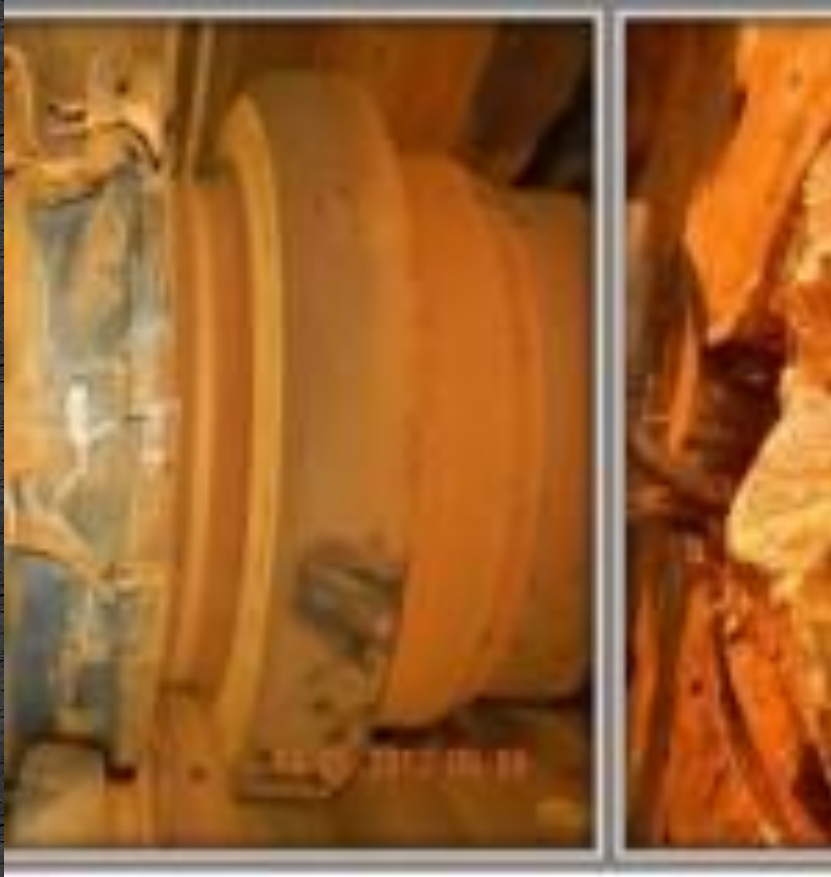
Скручивание трефа из-за окова валка.

Оков валка раскатом приводит к внезапному торможению валка. Как следствие нагрузка на валок превышает сопротивление кручению материала валка и происходит разрушение трефа.

Нередко при скручивании трефа можно наблюдать излом, имеющий форму конуса.

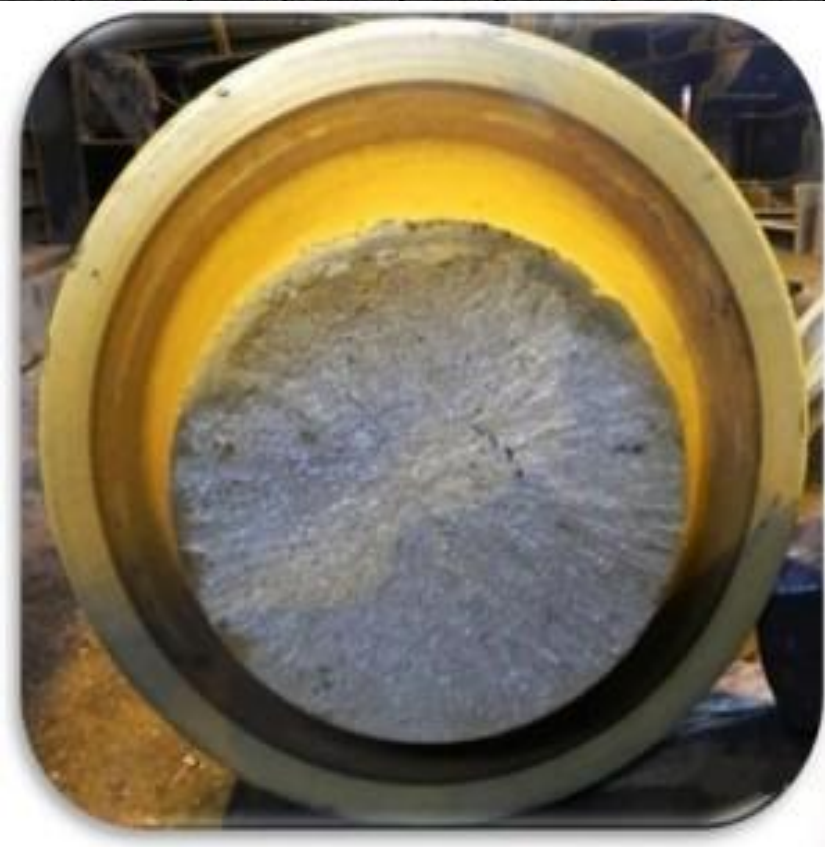
СИЛОВОЙ ИЗЛОМ

отмечается хрупкое грубокристаллическое строение излома.

Иногда на поверхности бочки валка, у излома, видны трещины напряжения,

ориентированные под углом 45 градусов к оси валка.

Силовой излом стальных валков имеет особую текстуру, позволяющую легко его идентифицировать при визуальном осмотре. Как правило, в момент поломки на диаграмме фиксируются высокие нагрузки на клеть.

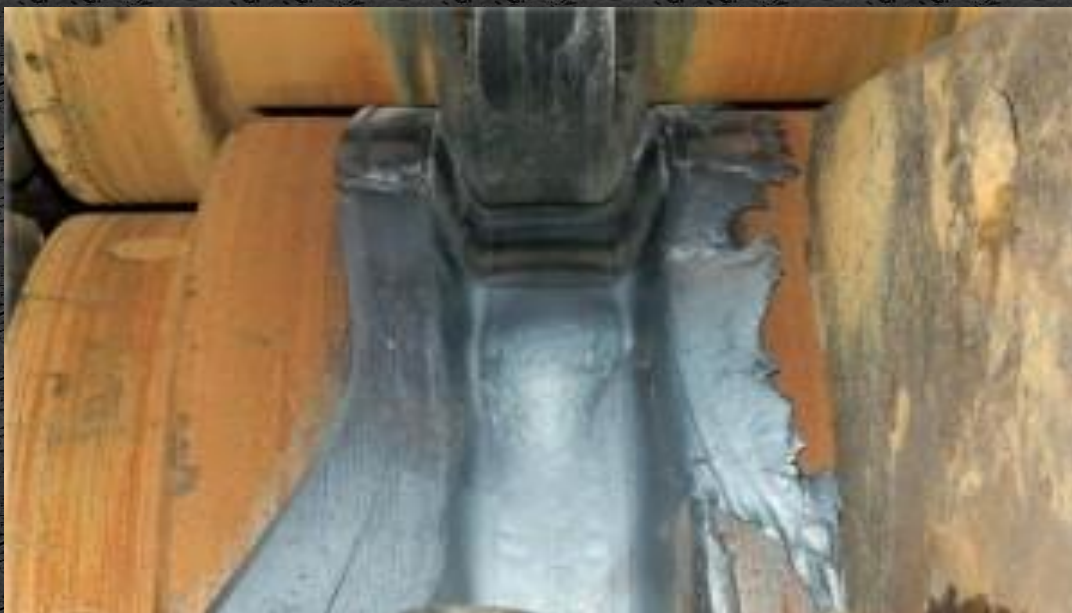
Оков вала

процессе прокатки. В результате такого охвата происходит торможение валка и дальнейшая прокатка становится невозможной.

-
-
- **Возможные причины:** Оков валка возможен как по причине нарушений технологии прокатки, так и в результате прокатки металла, имеющего дефекты сталеплавильного происхождения: загрязненность металла грубыми неметаллическими включениями, глубокое залегание усадочных раковин. Учитывая это, определить истинную причину окова можно исходя из результатов металлографического исследования пробы, отобранной от раската, оковавшего валок. Если по результатам исследования установлено отсутствие сталеплавильных дефектов, причиной окова валка следует считать ненадлежащую настройку привалковой арматуры, которая способствовала неправильной задаче раската в калибр валка, либо ошибку оператора (только обжимные клетки). Оков нередко приводит к поломке окованного валка (см. раздел 1.3.2) или валков, работающих с ним в паре (см. раздел 1.2.3). В первом случае поломка происходит либо по калибру в месте окова, если на валок, длительное время находящийся в контакте с горячим металлом, была подана охлаждающая вода, либо по трещине валка – из-за перегрузки, вызванной резким торможением валка. Поломка соседних валков возможна в результате их изгиба под воздействием раската, когда нагрузка на валок превышает его предел прочности на изгиб. Обычно такого рода поломки происходят с чугунами валками, обладающими меньшей, по сравнению со стальными валками, прочностью.
