# ПРЕЗЕНТАЦИЯ НА ТЕМУ: КТ 6

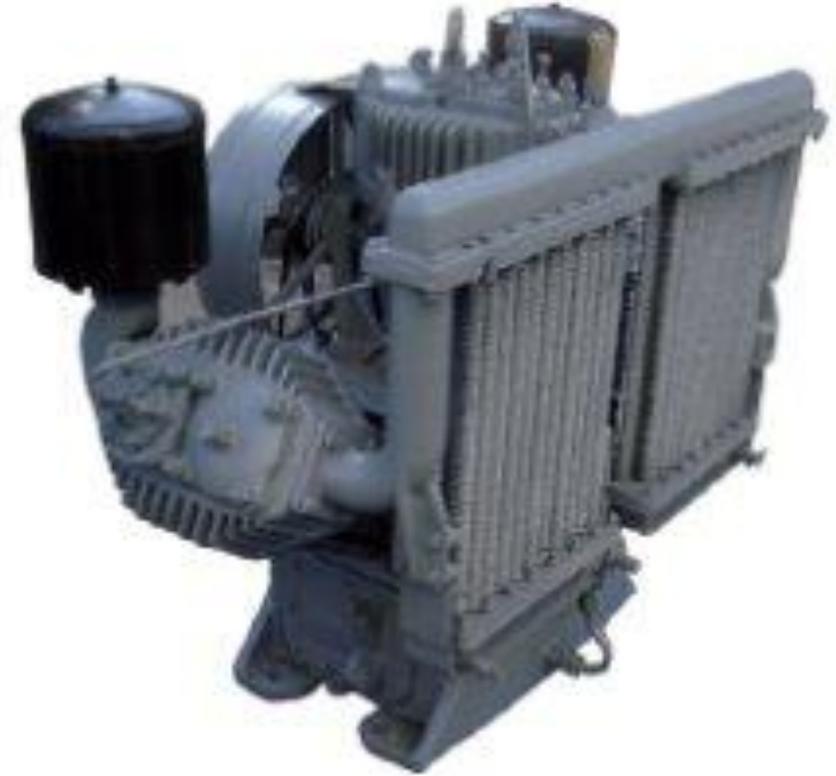
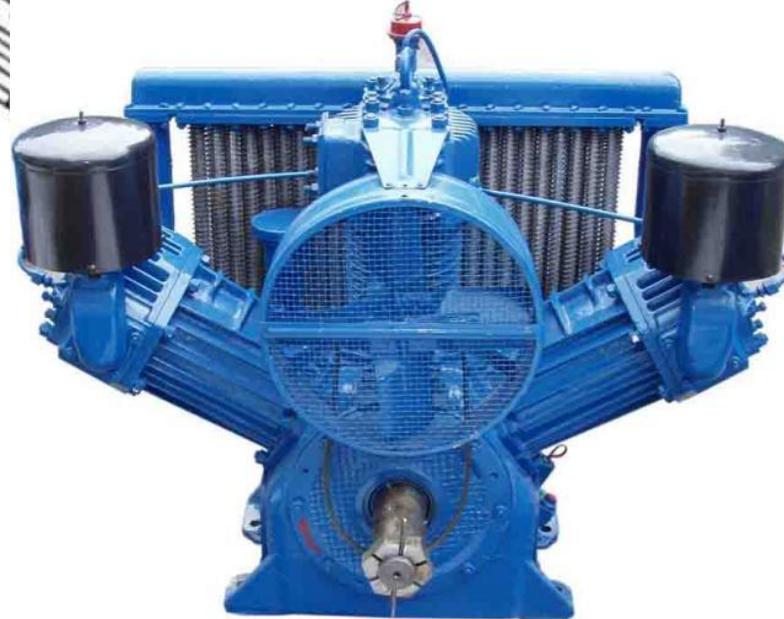
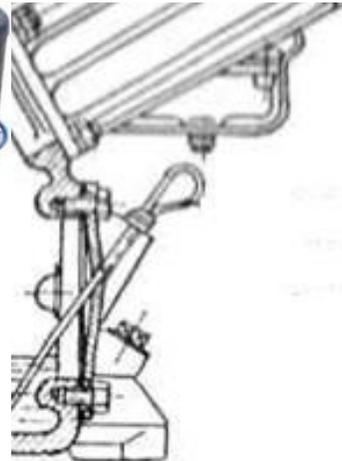
Устройство компрессора. Основными узлами компрессора являются чугунный литой корпус 13, два цилиндра 4 низкого давления (ц.н.д.); один цилиндр 12 высокого давления (ц.в.д.), холодильник 9 радиаторного типа с предохранительным клапаном 10, вентилятор 3 с приводом и кожухом, масляный насос. Корпус 13 имеет три привалочных фланца с окнами прямоугольного сечения для крепления цилиндров шестью шпильками и двумя фиксирующими контрольными штифтами. Одно окно фланца служит для монтажа и демонтажа узла шатунов 2. По бокам в корпусе 13 имеются два люка для доступа к деталям, расположенным внутри корпуса. Оси всех цилиндров находятся в одной вертикальной плоскости. Цилиндры низкого давления, имеющие диаметр 198 мм, расположены под углом  $120^\circ$ , а высокого давления с диаметром 155 мм — вертикально между двумя ц. н. д. Передняя часть корпуса закрыта съемной крышкой, в которой установлен один из подшипников коленчатого вала 1.

Поршни, снабженные двумя уплотнительными и двумя маслосъемными чугунными кольцами, соединены с шатунами 3 и 5 (рис.2) при помощи пальцев. С другой стороны шатуны соединены с головкой 1, насаженной на шатунную шейку коленчатого вала 10. Головка с шатунами образует узел шатунов. Шатун 3 с головкой 1 связан жестко, а два прицепных шатуна 5 — подвижно.

Шейка вала уплотнена кожаным разжимным сальником в металлической обойме. Внизу корпуса расположен сетчатый масляный фильтр 14, укрепленный резьбовым штуцером. Для лучшей теплоотдачи цилиндры имеют ребра, которые у ц.н.д. расположены вдоль оси для придания большей жесткости. Все цилиндры закрыты крышками с клапанными коробками 7 и 8. К коробке ц.н.д. со стороны всасывающей полости прикреплен воздушный всасывающий фильтр 6 со сборником 5, а со стороны нагнетательной полости —

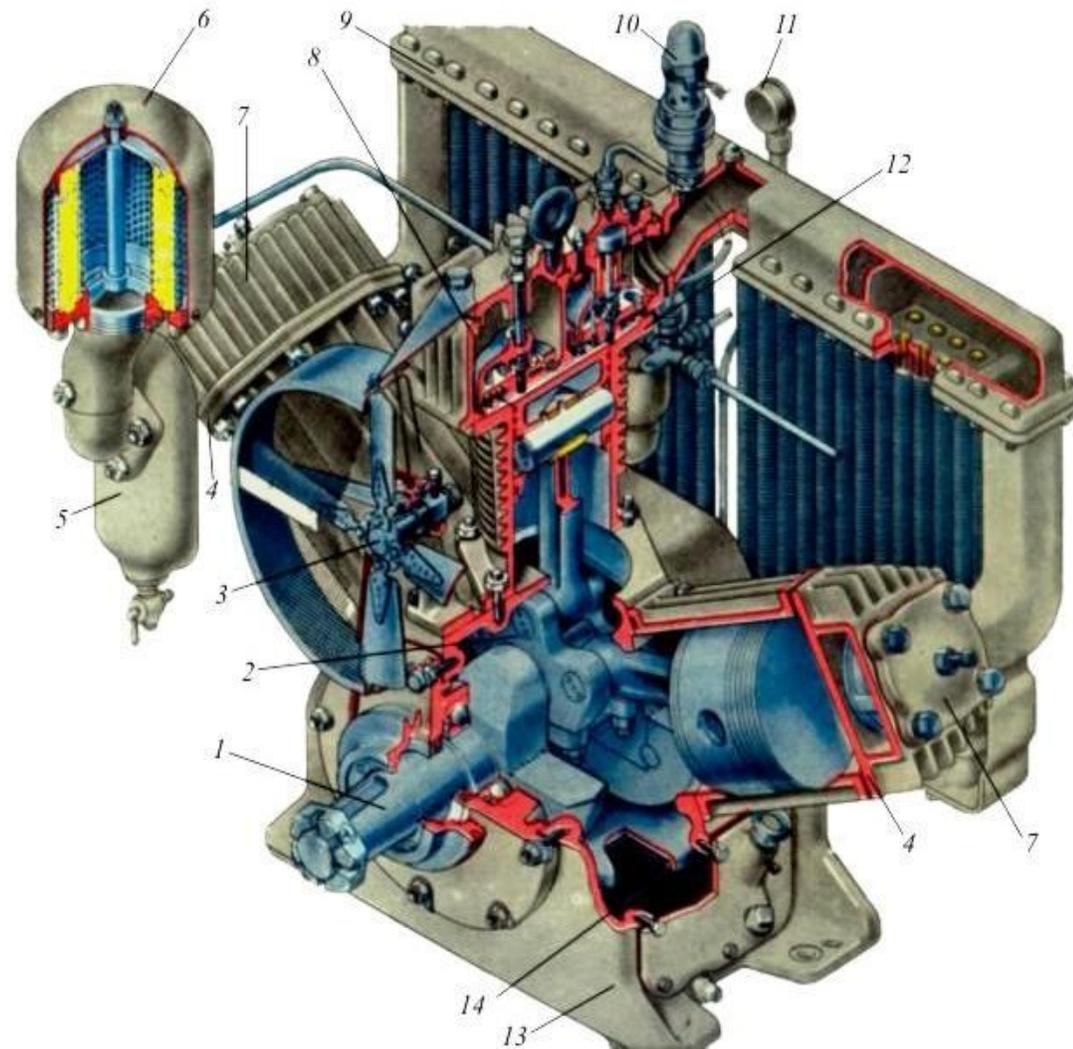
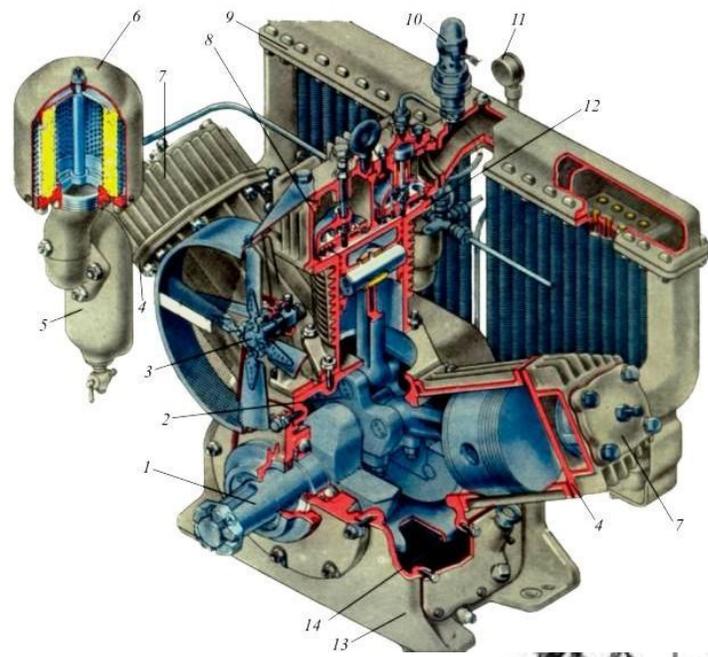
Холодильник состоит из коллектора и радиаторных секций, выполненных из цилиндрических трубок, оребренных пластинами. Каждая секция при помощи патрубков соединена с соответствующими цилиндрами. Для лучшего охлаждения воздуха в холодильнике применен вентилятор 3. Чтобы предупредить произвольное повышение давления при неисправностях, в камере холодильника установлен предохранительный клапан 10, отрегулированный на давление 4,5 кг/см<sup>2</sup>. При этом предохранительные клапаны главных резервуаров должны быть отрегулированы на давление 10,7 кг/см<sup>2</sup>.

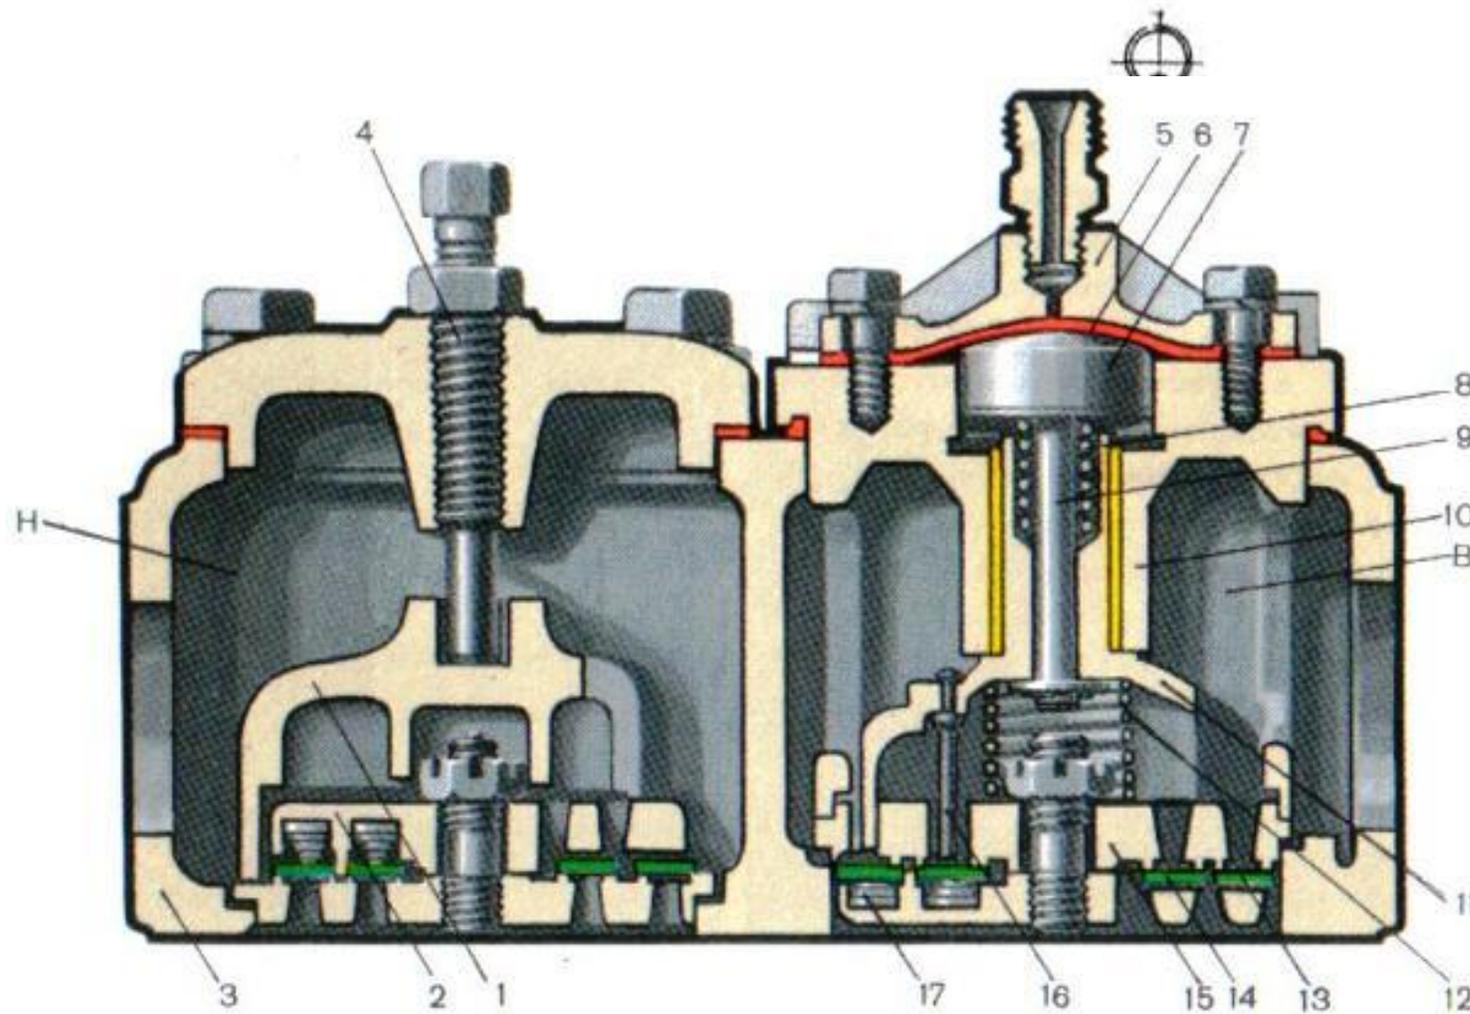
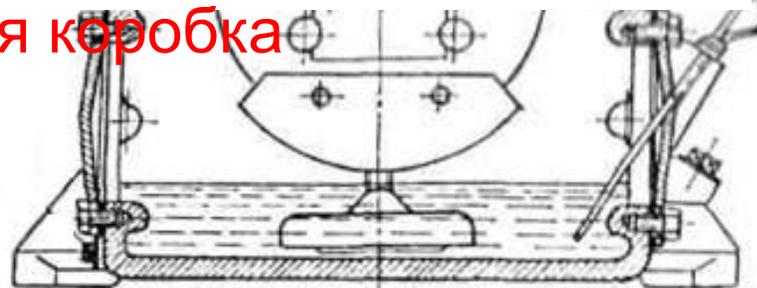
Клапанная коробка

Внутренняя полость клапанной коробки разделена перегородкой на две камеры: всасывающую В, в которой расположен всасывающий клапан 15 с разгрузочным устройством и нагнетательную Н, в которой расположен нагнетательный клапан 2. Нагнетательный клапан 2 прижат к корпусу коробки винтом 4 через упор. Механизм разгрузочного устройства состоит из упора 11 с тремя пальцами 16, крышки, диафрагмы 6 и стержня с диском 9. Направляющей для упора служит втулка, запрессованная в крышку.

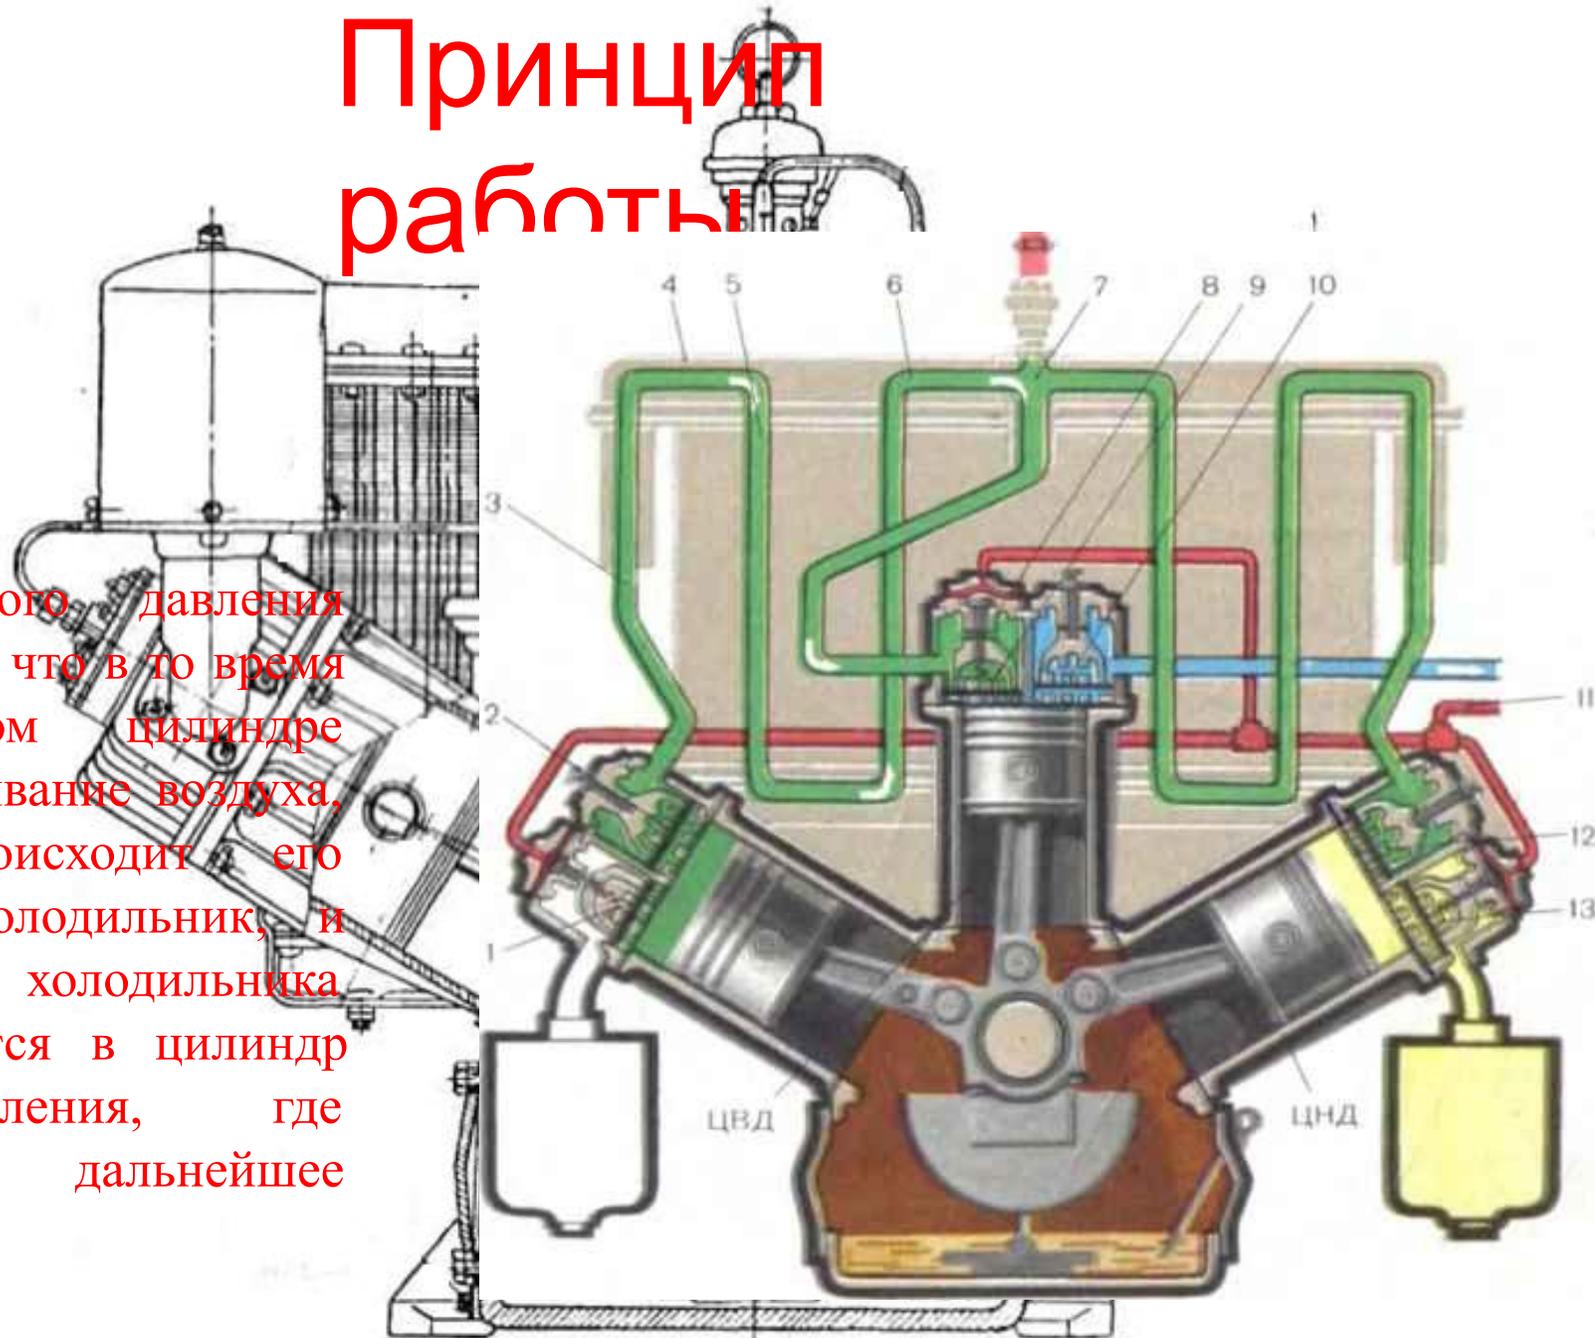
- Цилиндры низкого давления расположены так, что в то время когда в левом цилиндре происходит всасывание воздуха, в правом происходит его нагнетание в холодильник, и наоборот. Из холодильника воздух всасывается в цилиндр высокого давления, где происходит его дальнейшее сжатие.
