Исследование сканирующим зондовым микроскопом рельефа отложений, остающихся после испарения воды.

Студия «Наукоград»
программы
«Уроки настоящего»

Фрязино. 2017

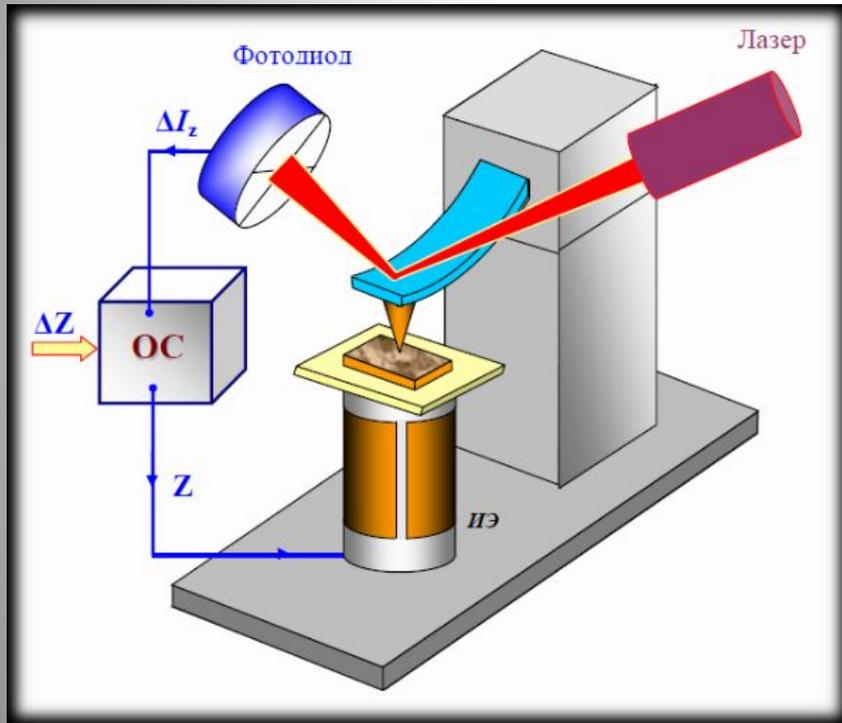
Принцип работы атомно-силового сканирующего микроскопа

Принцип работы атомно-силового микроскопа основан на регистрации силового взаимодействия между поверхностью исследуемого образца и зондом. В качестве зонда используется наноразмерное остриё, располагающееся на конце упругой консоли, называемой кантилевером. Сила, действующая на зонд со стороны поверхности, приводит к изгибу консоли. Появление возвышенностей или впадин под остриём приводит к изменению силы, действующей на зонд, а значит, и изменению величины изгиба кантилевера. Таким образом, регистрируя величину изгиба, можно сделать вывод о рельефе поверхности.

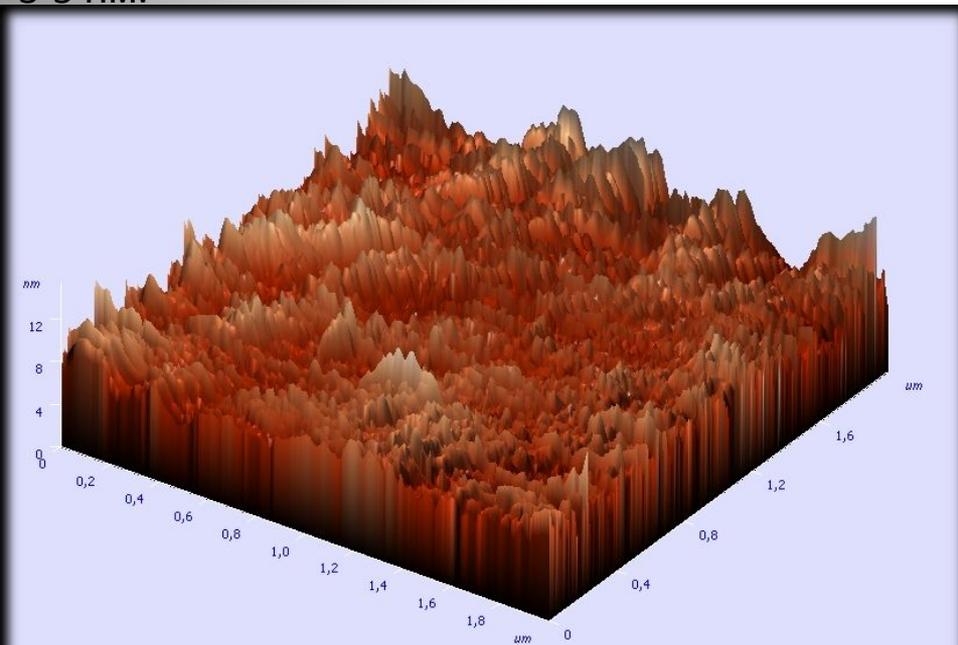
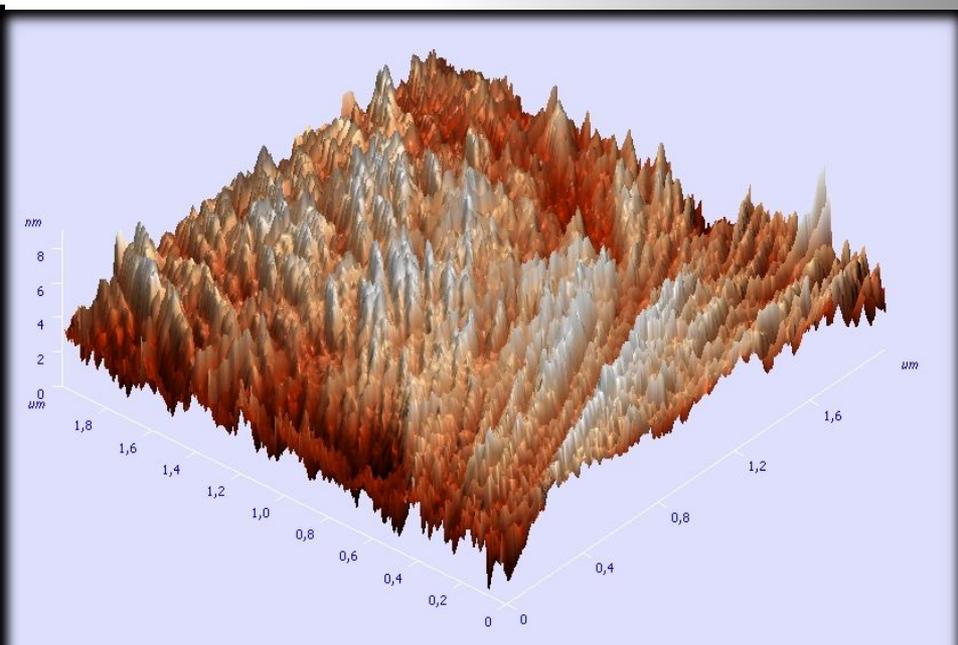
Готовим образцы к исследованию

Здесь представлены изображения квадратных участков размером 2 x 2 микрометра, полученные нами на двух различных чистых стеклах. Перед исследованием поверхность стекол тщательно протиралась ацетоном и уксусной кислотой. Видно, что характер рельефа на этих стеклах примерно одинаковый. На правом изображении видны не глубокие царапины, по направлению, не совпадающие с направлением сканирования, что исключает их возникновение из-за каких-то аппаратных эффектов. Общим для обоих изображений является то, что высота неровностей, имеющих «игольчатый» характер, составляет величину порядка 3-5 нм.

1. Проведены первые опыты по использованию сканирующего атомно-силового микроскопа для наблюдения структур с размерами рельефа порядка нанометров.
2. Показано, что характерный **размер неровностей на поверхности чистого стекла** составляет величину порядка 2-5 нм.
3. Обнаружено, что характерный **размер неровностей на поверхности отложений**, остающихся на стекле после испарения с него капли водопроводной воды составляет несколько десятков нанометров.
4. Установлено, что обработка стекла уксусной кислотой **приводит к частичному удалению** образовавшихся отложений, но не устраняет их полностью.

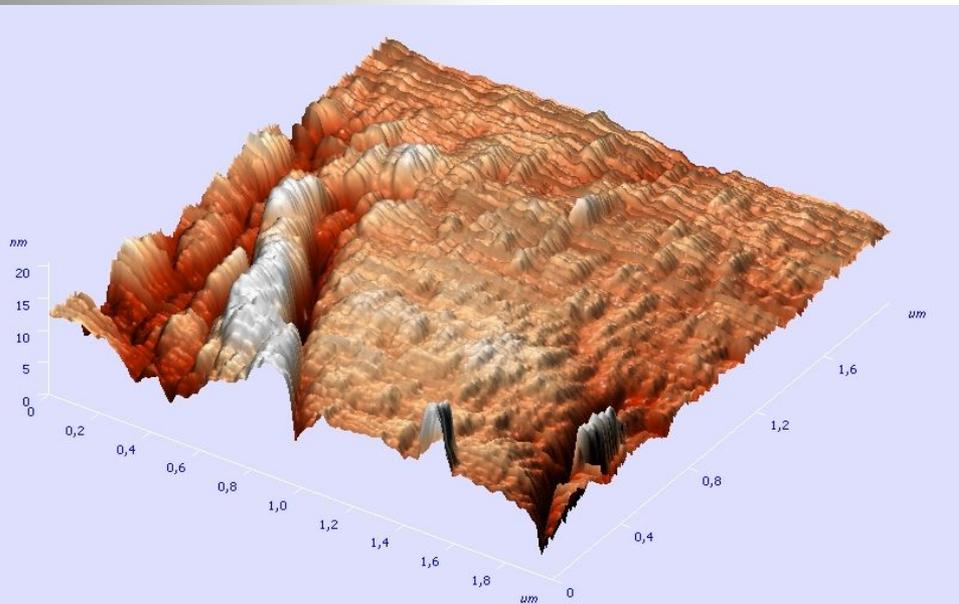
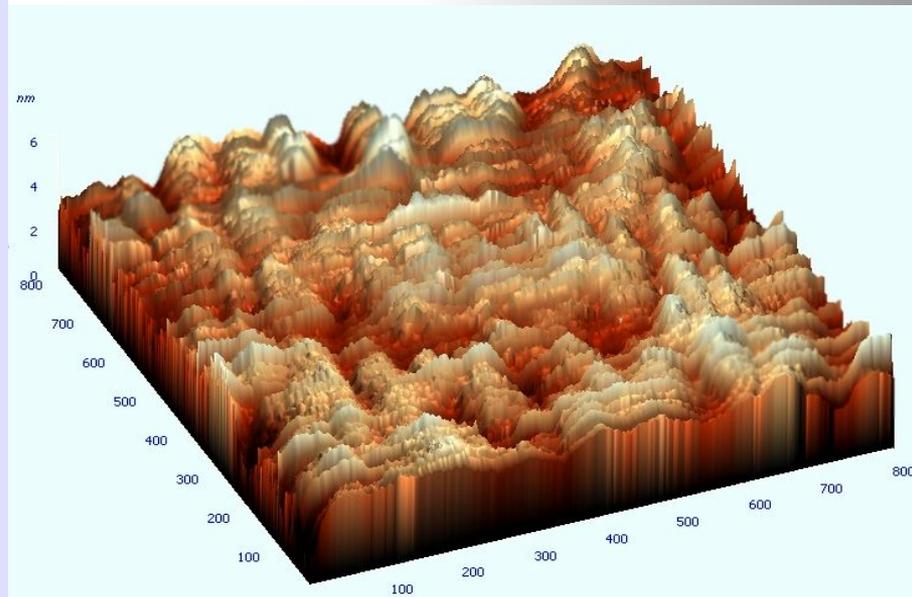
на этом слайде представлено изображение другого участка размером $2 \times 2 \text{ мкм}$ одного из стекол и фрагмент его наиболее ровного участка размером $0,8 \times 0,8 \text{ мкм}$. В данном случае в сканируемую зону попали какие-то дефекты поверхности стекла с характерными размерами по высоте порядка $10\text{-}15 \text{ нм}$. Вместе с тем характерные вертикальные размеры неровностей на наиболее гладком участке поверхности не превышают $2\text{-}4 \text{ нм}$. На изображении, полученном при более высоком разрешении по горизонтальным осям, четко видны плоскости сканирования. Их присутствие обусловлено тем, что на данный момент мы еще не полностью освоили технологию обработки изображений СЗМ специально предназначенной для этого программой

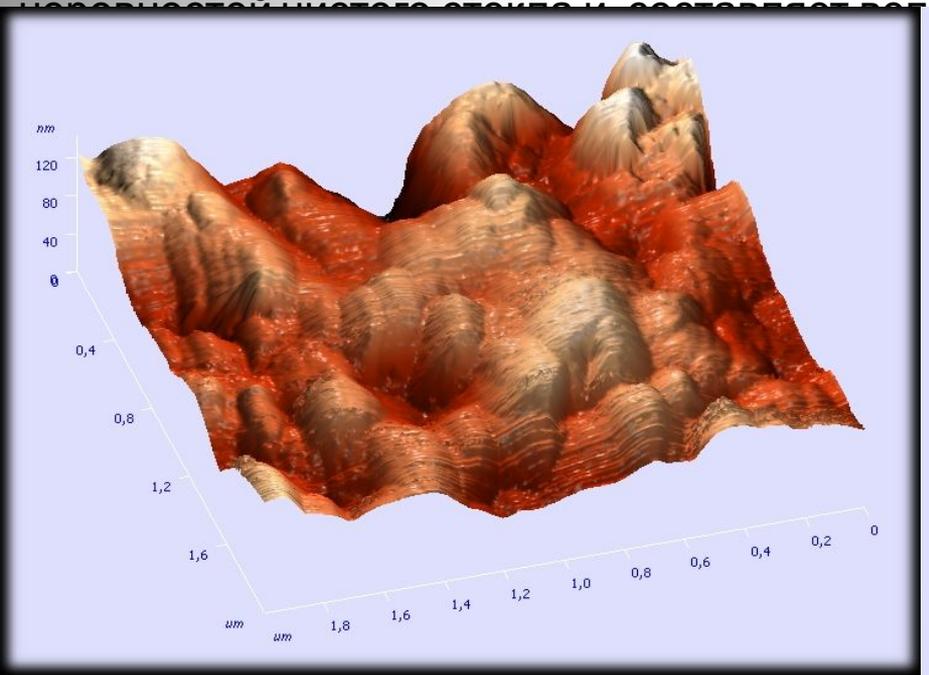
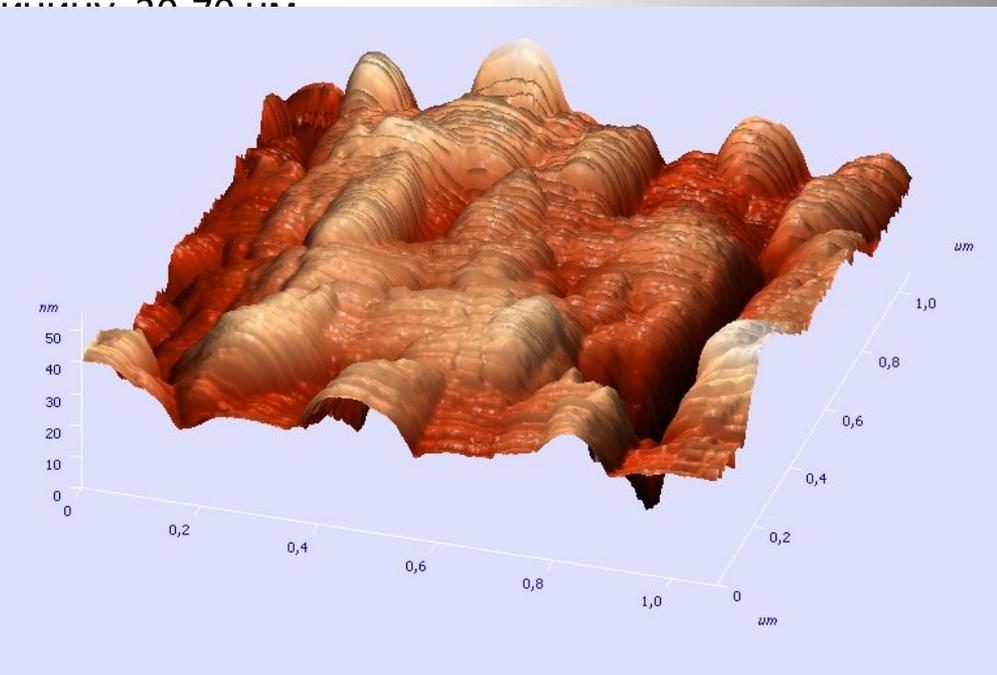
Далее, на чистое стекло наносилась капля водопроводной воды и тщательно высушивалась. При этом на стекле оставался характерный след, образованный оставшимися после испарения веществами. С такими следами от испарившихся капель воды упорно борются хозяйки, добиваясь идеальной чистоты оконных стекол и зеркал. Чтобы избежать их возникновения на автомобилях, машины после мойки тщательно вытирают. На представленных изображениях двух различных участков видно, что характер рельефа на поверхности образующихся отложений существенно отличается от «игольчатой» поверхности чистого стекла. Характерный перепад высот на этих изображениях на порядок больше

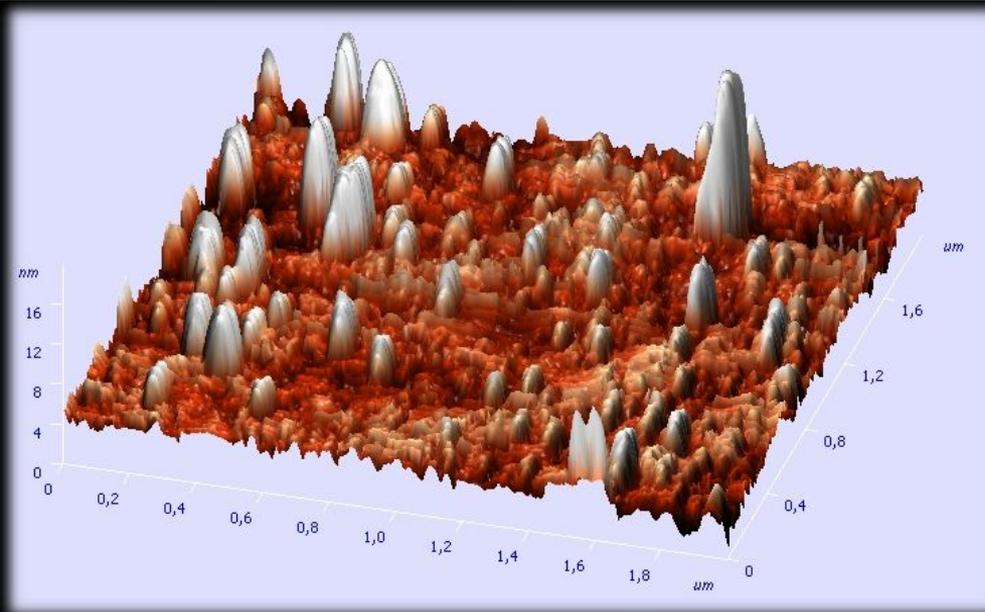
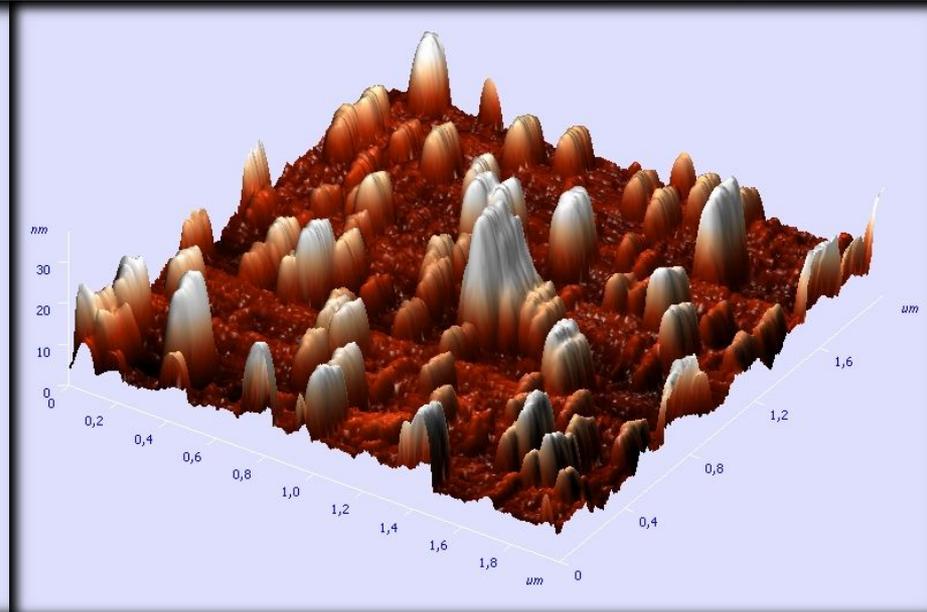
На заключительном этапе исследований нами предпринимались попытки удалить образовавшиеся отложения. Для этого стекла тщательно и многократно протирались уксусной кислотой. Почему именно уксусной кислотой? Потому что уксусную кислоту используют для очистки чайников от накипи. После обработки поверхности стекл обнаружить следы отложений невооруженным глазом не удавалось. Однако, проведенные исследования с помощью СЗМ показали, что уксусная кислота не удаляет отложения полностью, или обработка кислотой проводилась недостаточно тщательно. На представленных изображениях видно, что на поверхности, похожей на поверхность чистого стекла, остаются локальные неровности с вертикальными размерами до 15-20 нм.
