# Выпускная квалификационная работа

На тему:  
Ремонт трансмиссии автомобиля  
ВАЗ 2170

# Автомобиль ВАЗ 2170 Приора

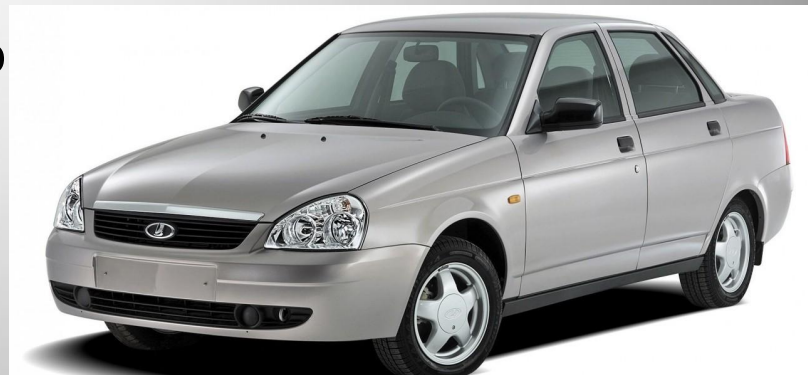
- **Автомобиль ВАЗ 2170** – Легковой автомобиль , переднеприводной с кузовом типа- Седан.
- **Количество мест:** 5
- **Объем двигателя:** 1596 см<sup>3</sup>
- **Мощность:** 98 л.с.
- **Крутящий момент:** 145/4000 н\*м
- **Расположение Двигателя :** спереди, поперечно
- **Система питания:** Распределенный впрыск
- **Расположение цилиндров:** Рядный
- **Количество цилиндров:** 4
- **Количество клапанов на цилиндр**
- **Рекомендуемое топливо:** АИ-95
- **Экологический стандарт:** EURO III
