Топливная система HPI

Система впрыска топлива Scania HPI

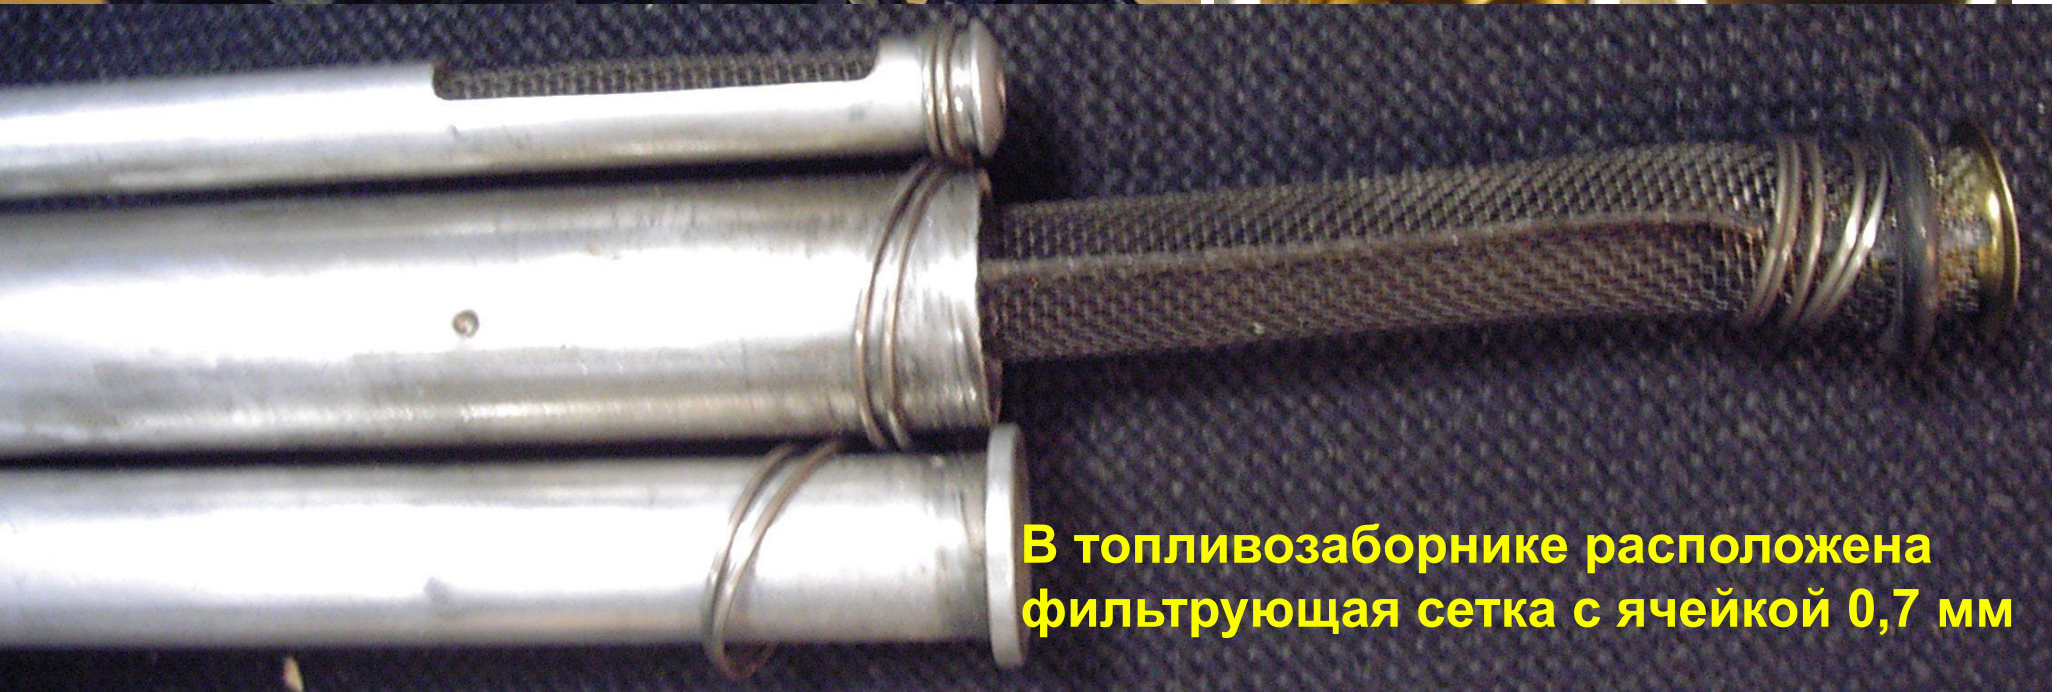
В топливозаборнике расположена фильтрующая сетка с ячейкой 0,7 мм

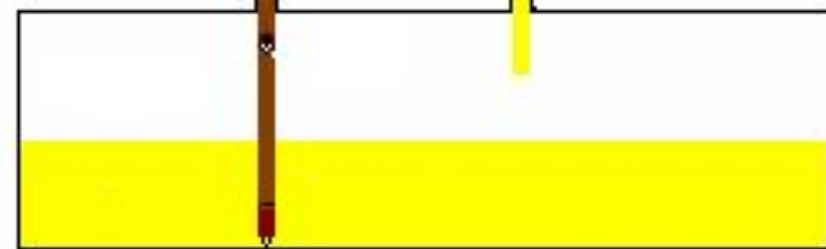
Клапан отсечки

Напряжение питания 12 В (сигнал ШИМ)

Нормально закрытый (активируется при включении стартера)

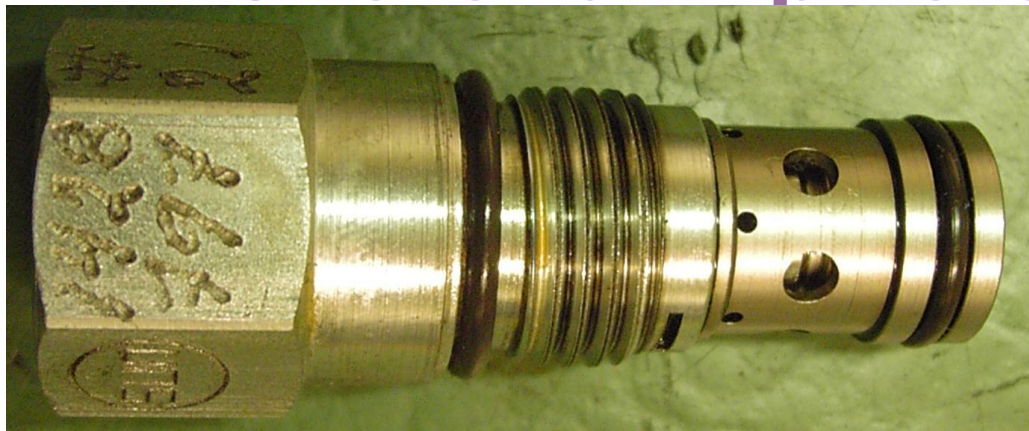
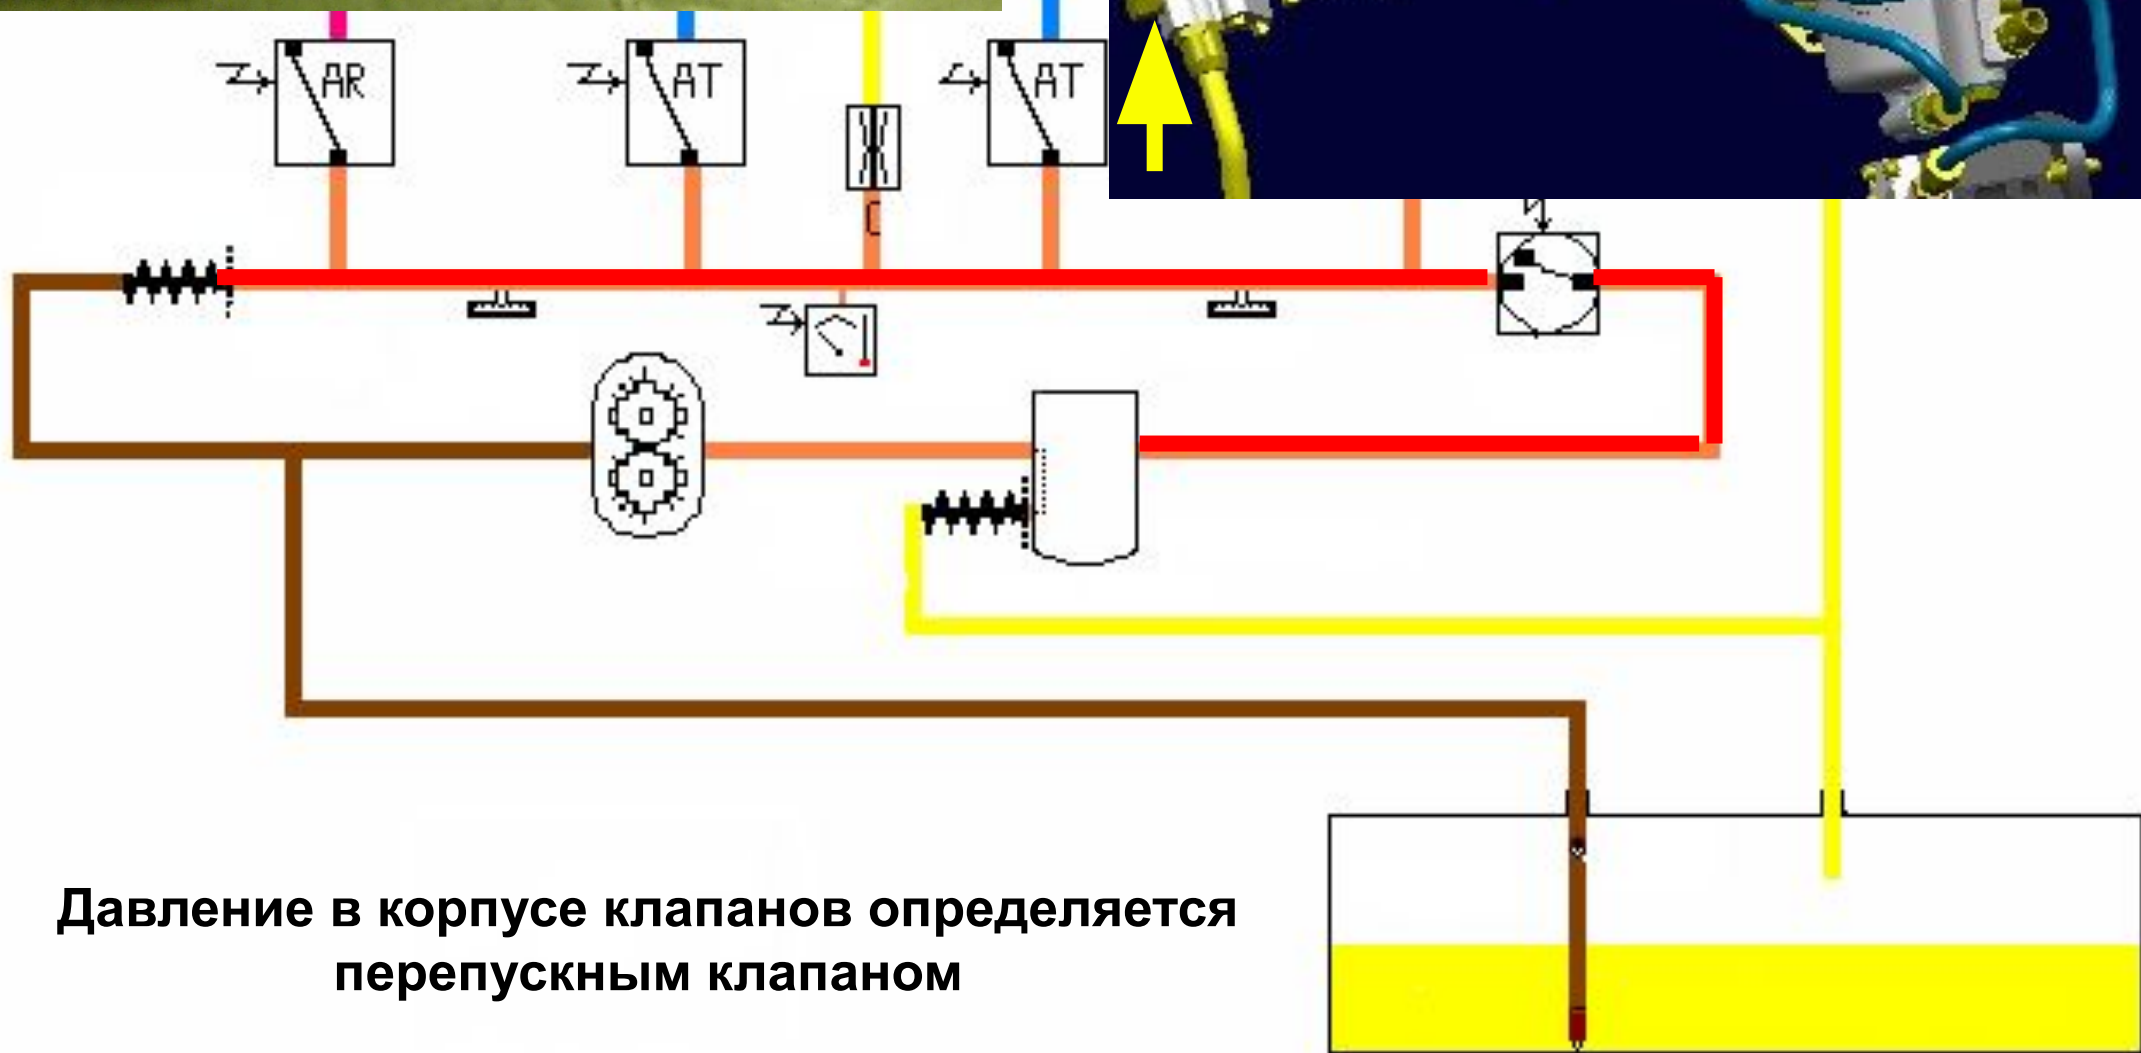
Давление в корпусе клапанов определяется перепускным клапаном

С 2006 года клапан не поставляется в сборе

Ранее в клапане была одна пружина D. С 2006 г ставят 2 пружины.

Устанавливать вторую пружину на старые автомобили при нормальной работе клапана не требуется (иногда после этого клапан не открывается полностью)

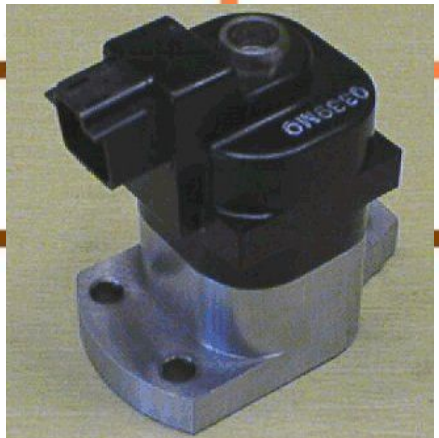
Электромагнитный клапан подачи топлива в камеру сгорания

Клапан подает топливо одновременно к форсункам 1, 2 и 3 цилиндров. Только одна форсунка оказывается в фазе, в которой топливо поступает в пространство под плунжером

Если «плавает» количество топлива, подаваемое в цилиндры (что можно увидеть по балансу и нестабильным оборотам холостого хода) убедитесь в затяжке указанного на рисунке якоря!

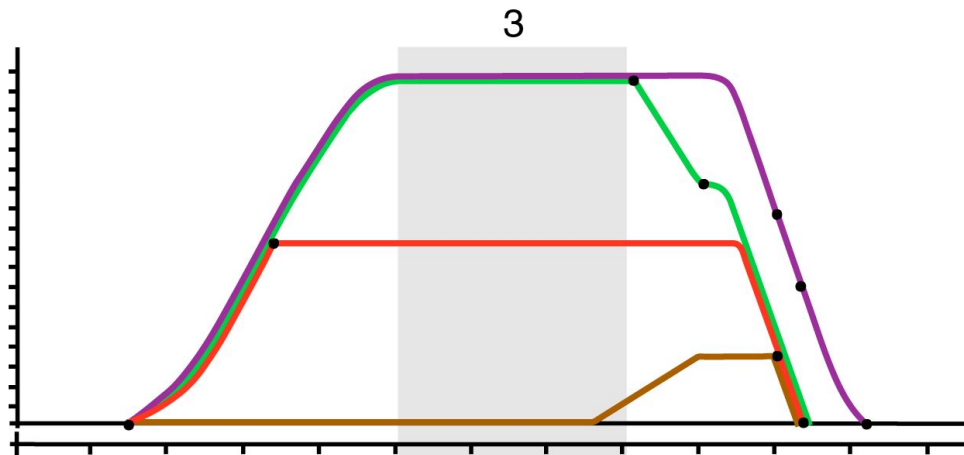
- **Событие 3: Максимальный подъем верхнего плунжера**

– Максимальный подъем верхнего плунжера определяется малым радиусом кулачка или ограничителем, как показано на рисунке. Только одна насос-форсунка может принять топливо для регулирования момента впрыска и для подачи в камеру сгорания из рампы.

Импульс давления дошел до насос-форсунки и обратный клапан открылся. Топливо поступает в распылитель. Давление топлива поддерживается постоянным.

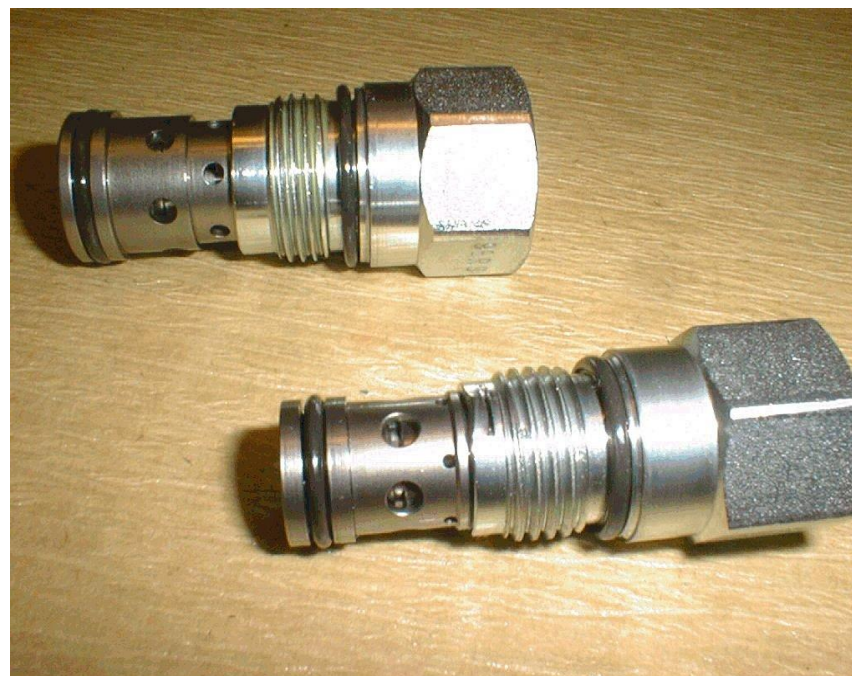
Перепускной клапан

Два перепускных клапана

- 17 атм (14,5 атм) давление в рампе
- 26 атм разгрузка давления в системе при выключении двигателя

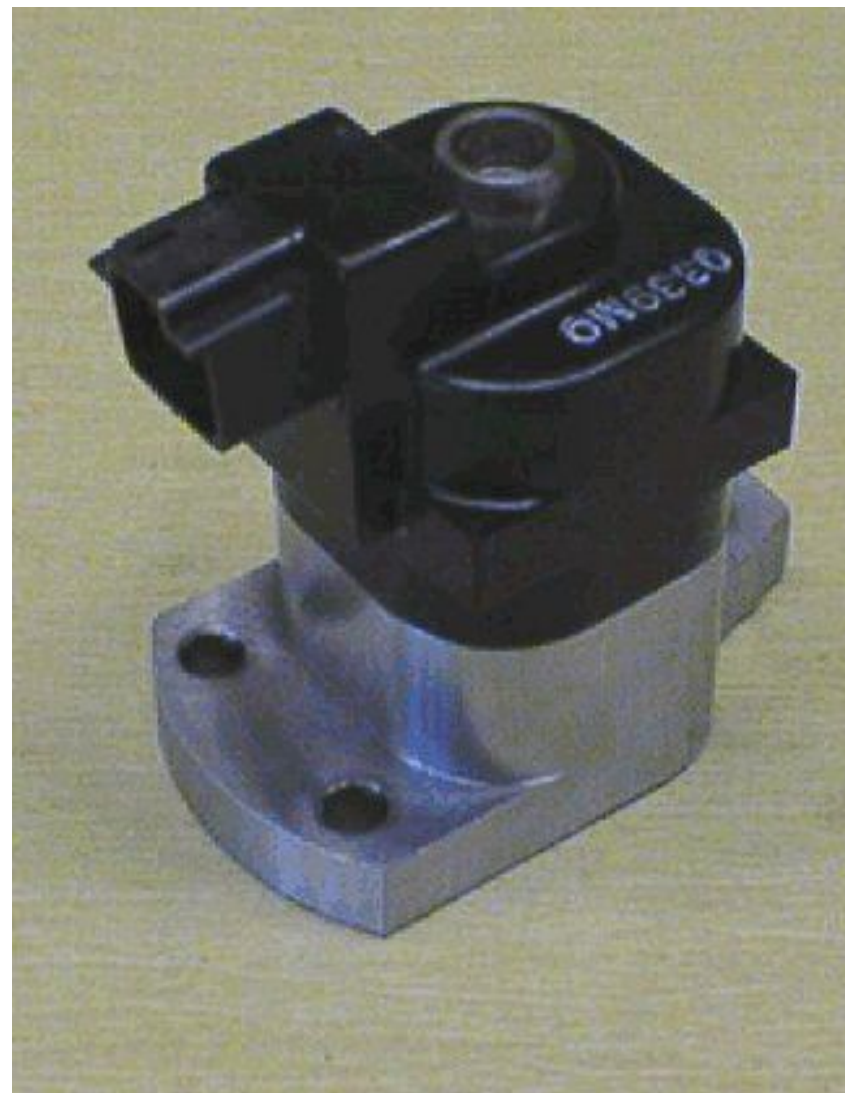
Электрoкoлaпaн

- Низкое коммутируемое давление
- Наружная установка
