# Palisade(LX2) Отказ левого привода крышки багажника по датчику положения.

## Приложение № 2

No	Vehicle information																																																													
1	<p><b>I. Жалоба клиента</b></p> <p>1. <b>Подробное описание жалобы:</b> со слов клиента, не открывается багажник с электропривода</p> <p><b>II. Информация об автомобиле</b></p> <p>2. <b>VIN ;</b> KMHR381CDMU209041</p> <p>3. <b>Дата производства :</b> 2020-08-25;</p> <p>4. <b>Дата продажи:</b> 2021-02-12;</p> <p>5. <b>Пробег,</b> 8651 Км ;</p> <p>6. <b>ДВС/Трансмиссия :</b> Бензин/ 3500/ 8AT/ 4WD</p>																																																													
0	<p>7. <b>История ТО и ремонтов</b></p> <table border="1"><thead><tr><th>№</th><th>Дата</th><th>Пробег, км</th><th>Наименование</th><th>Дилер</th></tr></thead><tbody><tr><td>1</td><td>30.01.2021</td><td>5</td><td>ПСО</td><td>00979</td></tr><tr><td>2</td><td>25.02.2021</td><td>1449</td><td>ТО-0</td><td>01028</td></tr><tr><td>2</td><td>20.05.2021</td><td>8651</td><td>Гарантия Замена левого шпинделя PTG</td><td>01028</td></tr><tr><td>4</td><td></td><td></td><td></td><td></td></tr><tr><td>5</td><td></td><td></td><td></td><td></td></tr><tr><td>6</td><t

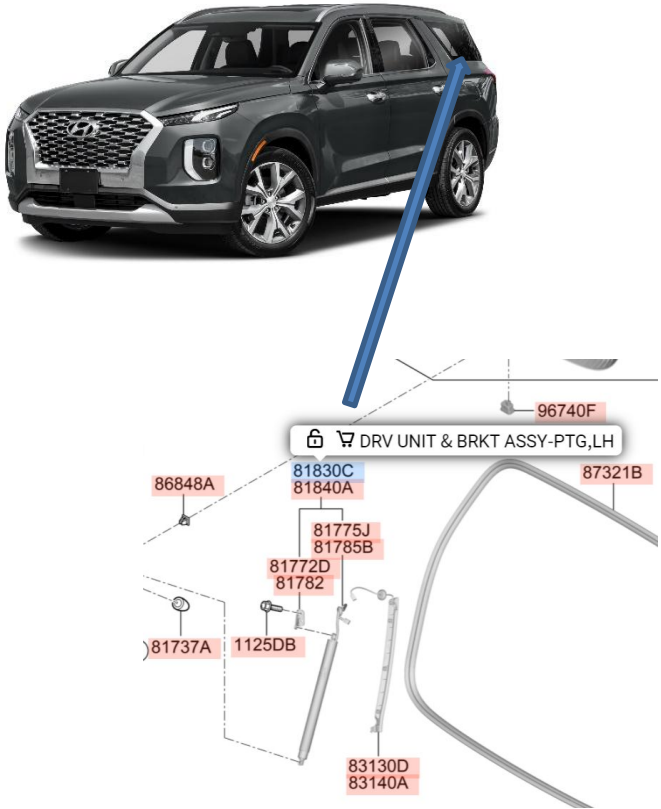
No	Cause/Status/Technical information	Problem localization scheme
<p>IV. Сводная информация по данной симптоматике</p> <p>9. <b>Причина :</b> Обрыв в проводке датчиков левого шпинделя PTG (не отсоединяемой от шпинделя)</p> <p>10. <b>Статус:</b> Замена левого шпинделя PTG.</p> <p>11. <b>Деталь-виновник:</b> 81830C/Spindel PTG Assy Отсутствует в каталоге при выборе из страницы составления отчётов</p> <p>12. <b>Количество обращений:</b> 1</p> <p>2</p> <p>13. <b>Hot line No. :</b> Нет</p> <p>14. <b>TSB&amp;SI No. :</b> Нет</p> <p>15. <b>Campaign No. :</b> Нет</p>	<p>16. <b>Схематичное изображение модели из Приложения №3/№4 , схематичное изображение детали из Руководства по ремонту или каталога запчастей WPC</b></p>

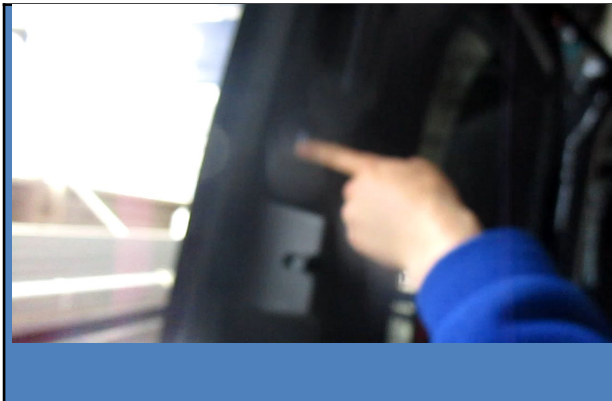
17. **Детальное описание неисправности:** Не функционирует механизм подъёма и опускания пятой двери. Неисправность проявляется стабильно. Присутствует код неисправности B24B600 (**Ошибка холлового датчика шпинделя РТГ левого**)
18. **Результат диагностики:** Выполнена диагностика в соответствии с описанием кода неисправности. Проверено: состояние разъёма, подача питания датчика, сигнальная земля, целостность проводки сигнальных цепей, подмена шпинделя на заведомо исправный. После подмены механизм заработал. Подробности в фотоматериалах.
19. **Фото материалы:** Приложенные фотоматериалы демонстрируют наличие неисправности, описание диагностики проводки, отсутствие механических повреждений и маркировка неисправной детали.

<p>описание: Проявление неисправности</p>	<p>описание: Схема проведения проверки проводки.</p>	<p>описание: Прохождение карты проверки проводки.</p>

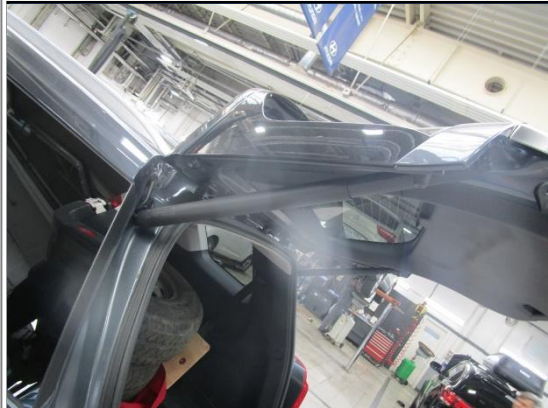
<p>описание: Внешний вид</p>

No	Detailed description		
4	<p style="text-align: center;">Фото</p>	<p style="text-align: center;">Фото</p>	<p style="text-align: center;">Фото</p>
	<p>описание:</p>	<p>описание:</p>	<p>описание:</p>
20.	<p><b>Выполненный ремонт:</b> Замена левого привода крышки багажника.</p>		
	<p><b>VI. В дополнение</b></p>		
21.	<p><b>Запрос Дилера:</b> Изменить систему проводки жгута проводов в привод крышки багажника</p>

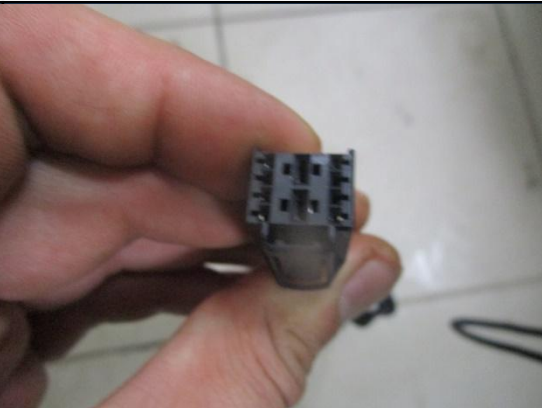
<p>описание: отсутствие коррозии</p>

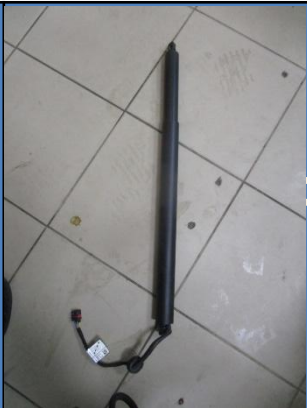
<p>описание: Отсутствие механических повреждений.</p>
3.1

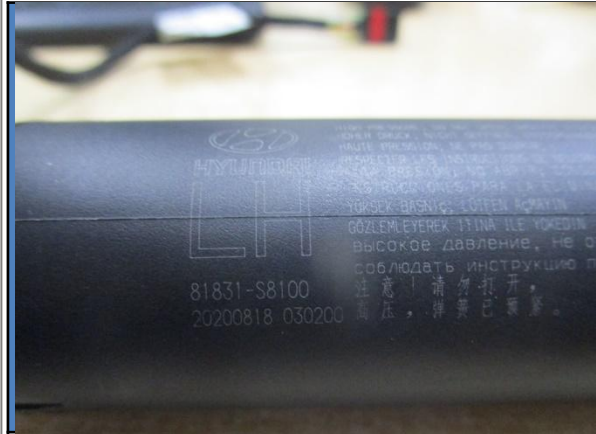
<p>описание: Маркировка</p>

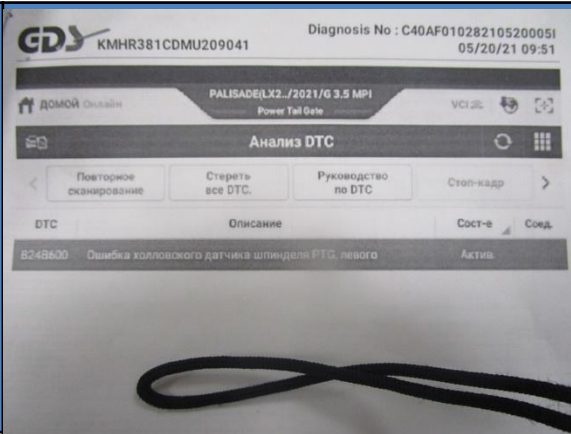
<p>описание: Код неисправности</p>
