No	Vehicle information																																																											
1	<p>I. Жалоба клиента</p> <p>1. <i>Мультимедия на ходу выключается, пропадает управление громкостью, затем при неоднократном включении, резко повышается или понижается звук. Стали замечать с прошлого года.</i></p> <p>2. <i>Периодически при включении задней передачи, изображение с камеры заднего вида не отображается</i></p> <p>3. <i>на ГУ. Периодически изображение с камеры не перестает показывать, даже при включении других передач.</i></p> <p>II. Информация об автомобиле</p> <p>2. VIN ; Z94PC815DNR039596</p> <p>3. Дата производства : 2022-03-17;</p> <p>4. Дата продажи: 2022-05-17;</p> <p>5. Пробег, 31392км ;</p> <p>6.1 ДВС/Трансмиссия : 2.0 /6AT 4WD</p> <p>6.2 Информация о головном устройстве</p> <table border="1"> <thead> <tr> <th>Тип устройства (выбрать •)</th> <th>AUDIO</th> <th>D-AUDIO</th> <th>AVN</th> </tr> </thead> <tbody> <tr> <td></td> <td></td> <td></td> <td>+</td> </tr> <tr> <th>Каталожный номер устройства</th> <td colspan="3">96160BW100RET</td> </tr> <tr> <th>Версия ПО устройства</th> <td colspan="3">SU2r.RUS.D2V.001.001:210531</td> </tr> <tr> <th rowspan="3">Симптом воспроизведен специали

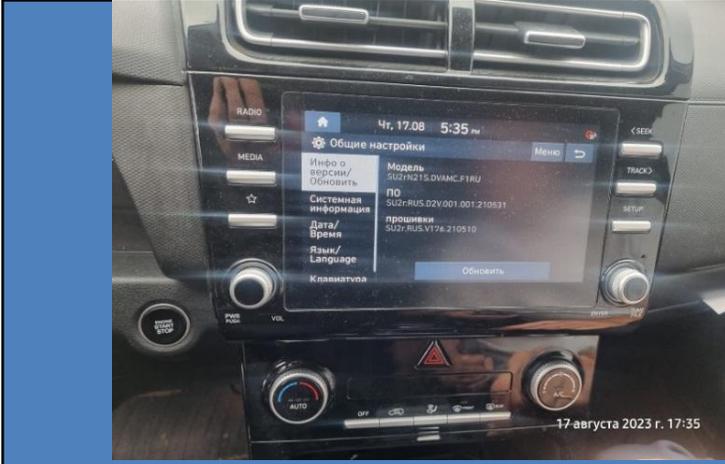
<p>17 августа 2023 г. 17:35</p> <p>Фото версий ПО ГУ (обязательно)</p>

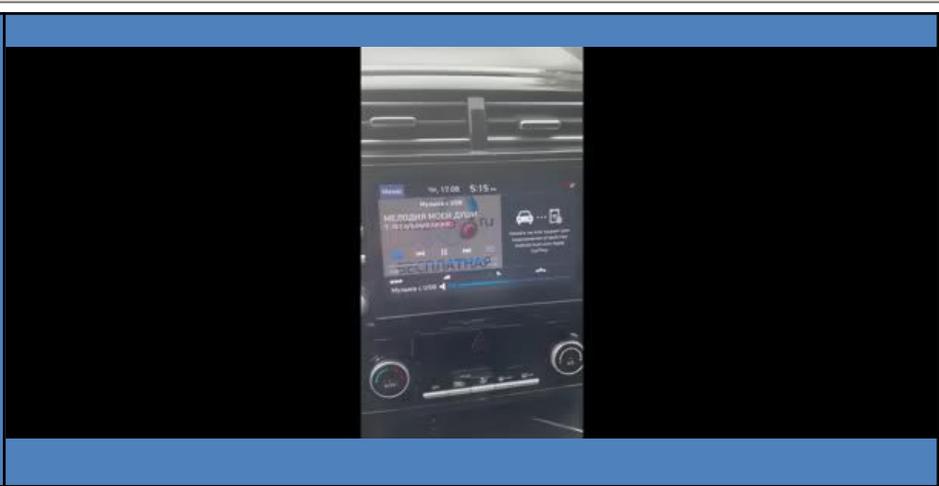
4.1	<p>Фото сообщения об ошибке (Обязательно, если применимо)</p>	<p>Видео проявления (обязательно)</p>
	<p>Г/у не снимали, клиент отпущен.</p>	<p>Фото</p>
	<p>Фото стикера/наклейки на головном устройстве (обязательно)</p>	<p>описание:</p>
