# Рекомендации по осмотру сгоревшего автомобиля.

Hyundai Motor CIS  
After sales department  
Dmitry Yablochkin

# Первичный осмотр сгоревшего автомобиля.

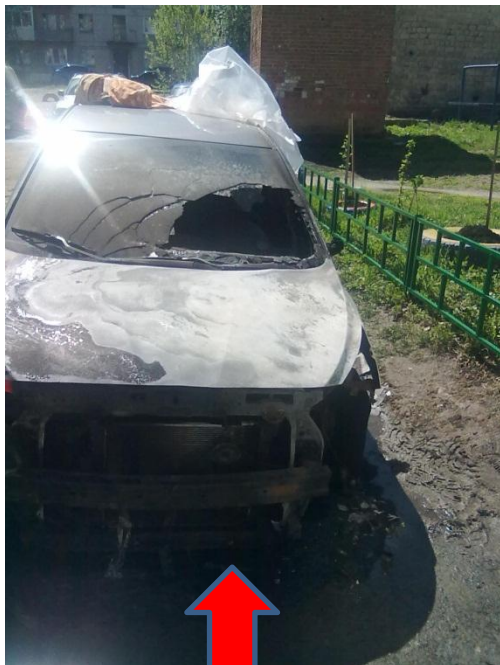
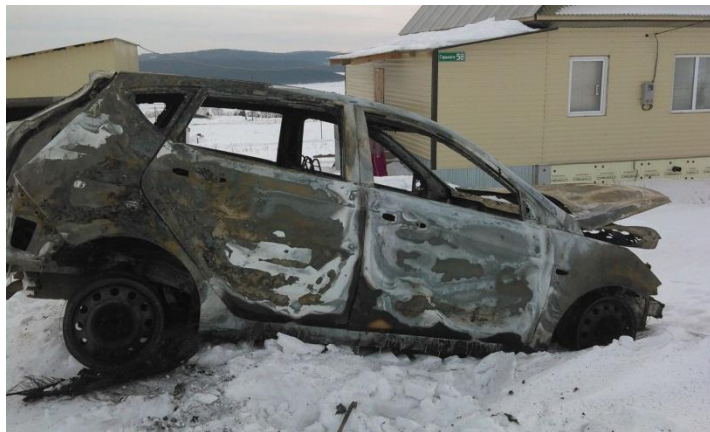
При предоставлении автомобиля на исследование верхняя часть капота была утрачена. Наличие верхней части капота при исследовании причины возгорания важно, так как по его состоянию можно оценить характер распространения горения.

Фотография клиента не позволяет детально оценить окружающую обстановку и состояние автомобиля.

Фотографии клиента не позволяют оценить реальное состояние салона автомобиля. При выполнении фотографий излишняя концентрация на малозначительных деталях.

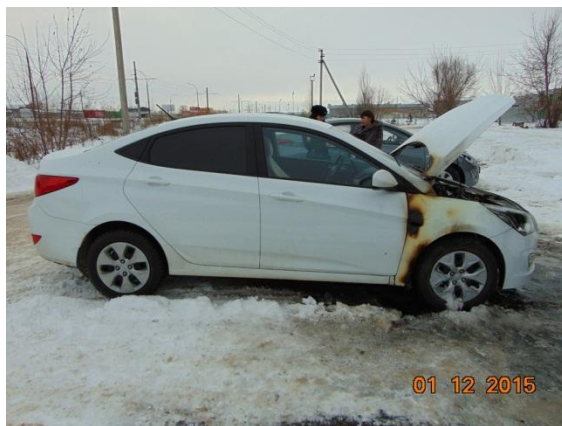
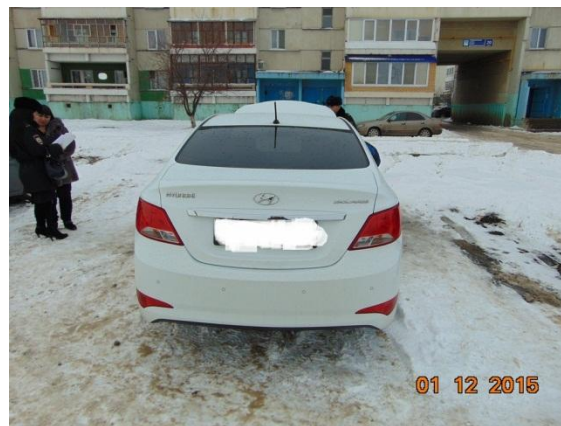
Дилер в процессе выезда зафиксировал состояние объекта и окружающую обстановку.

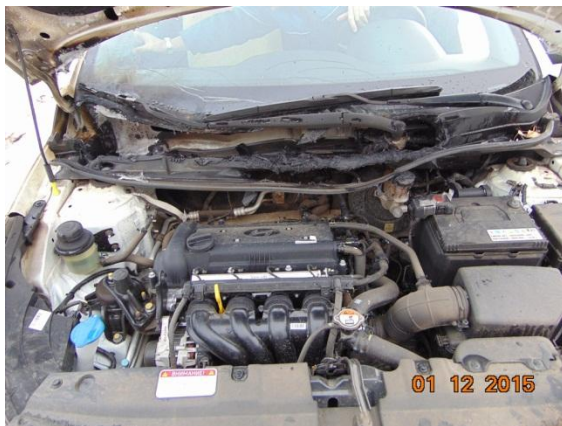
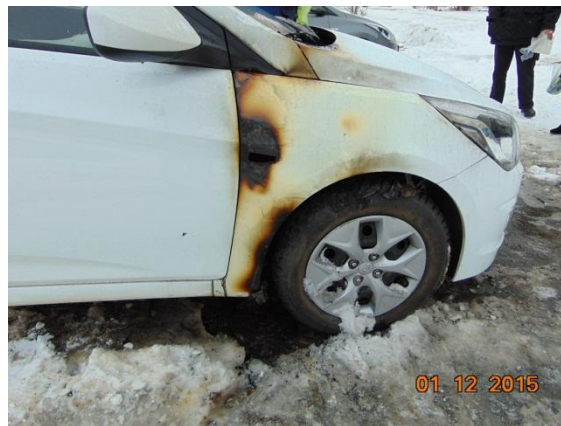
Дилер в процессе выезда зафиксировал обстановку под днищем автомобиля, состояние моторного отсека, термические повреждения автомобиля. В дальнейшем качественный фотоматериал позволил сделать однозначный вывод, что причина возгорания – поджег.

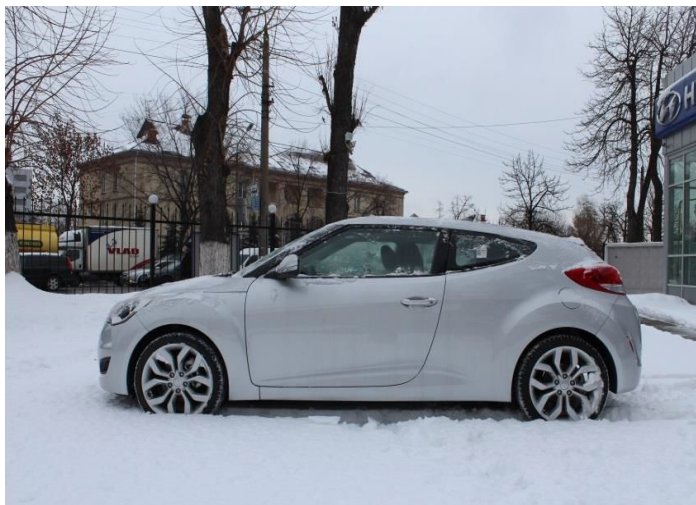
1

Фотография общего плана автомобиля с прилегающей территорией. **Дополнительно** рекомендуется сделать фотографии на месте произошедшего пожара тех объектов или мест, состояние (или пребывание) которых на момент проводимого осмотра (и фотографирования) вызывает удивление, неясность, необычность.

Место термического инцидента (левая сторона)

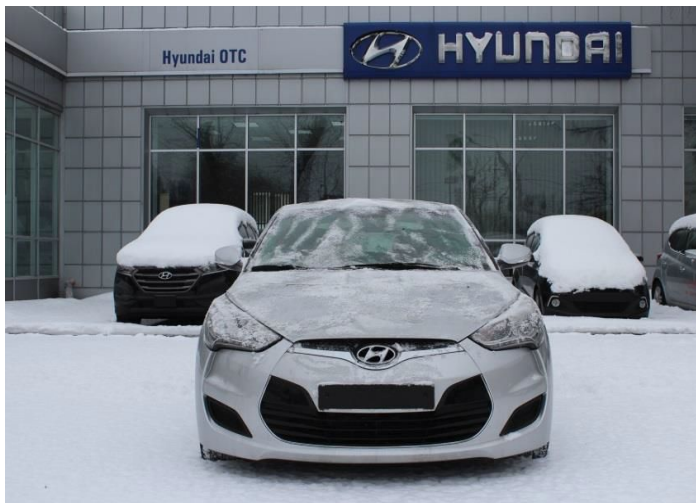
2

Фотография общего плана автомобиля с прилегающей территорией.

Место термического инцидента (передняя часть)

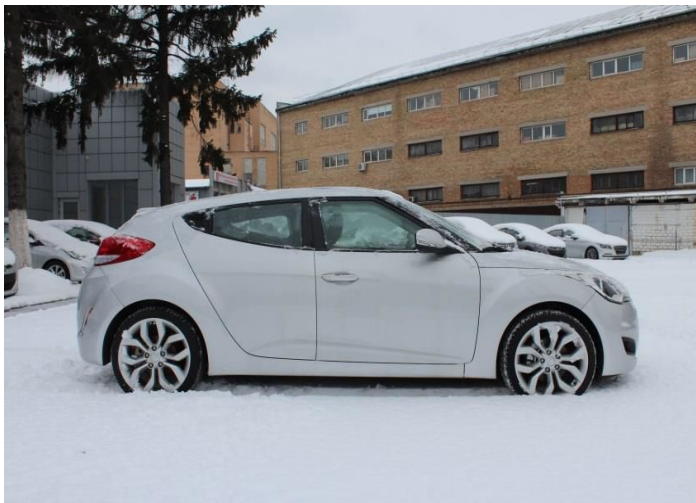
3

Фотография общего плана автомобиля с прилегающей территорией.

Место термического инцидента (правая сторона)

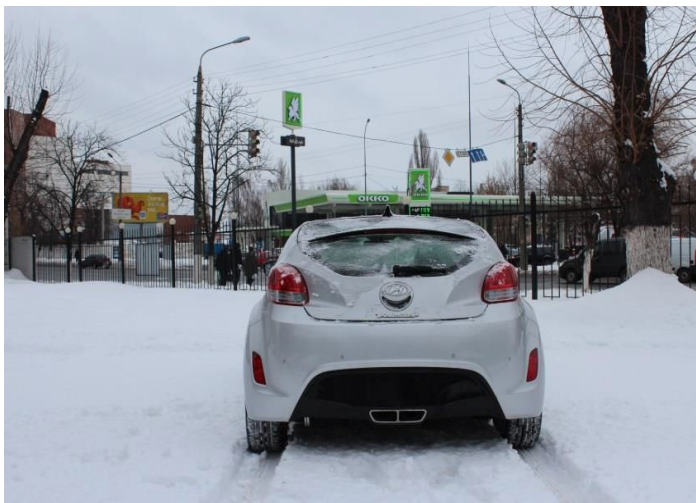
4

Фотография общего плана автомобиля с прилегающей территорией.

Место термического инцидента (задняя часть)

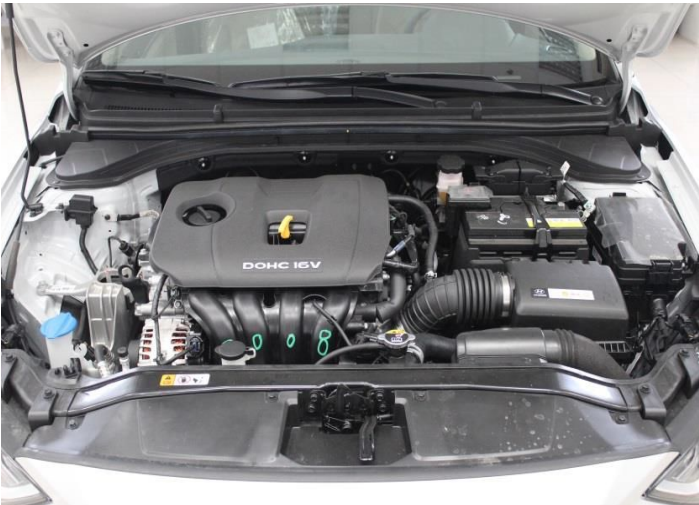
| 21 | | <p>Общий план моторного отсека. Можно сделать дополнительно фотографии левой/правой/передней/задней части моторного отсека.</p> <p>В случае локальных термических повреждений или явно выраженного очага возгорания рекомендуется дополнительно выполнить фотографии поврежденной области.</p> <p>Дополнительно следует сделать фотографии внутренней и внешней поверхностей капота.</p> |
| | Моторный отсек (сверху) | Пояснения к фотографии |

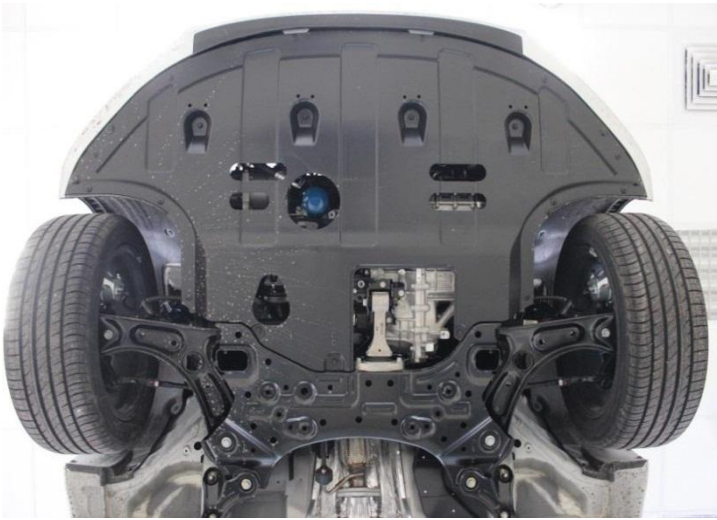
| 22 | | <p>Общий план нижней части моторного отсека.</p> |
| | Моторный отсек (снизу) | Пояснения к фотографии |

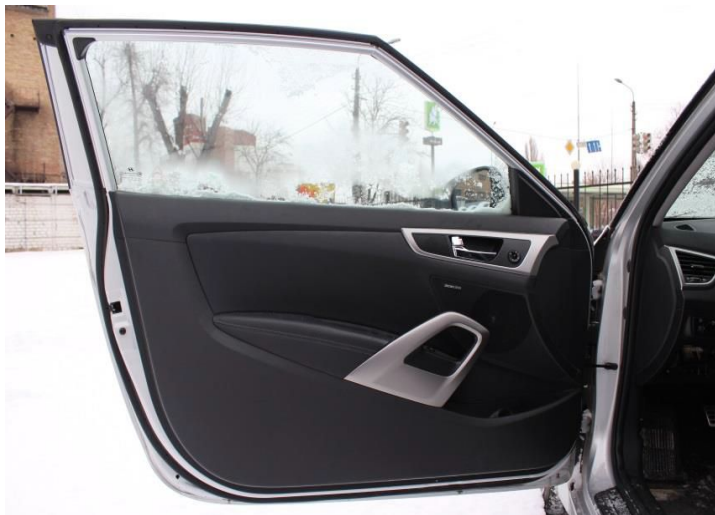
25

Интерьер. Панель двери водителя

Фотографии обшивки дверей. Если есть термические повреждения на обшивке, то их можно сфотографировать дополнительно крупным планом.

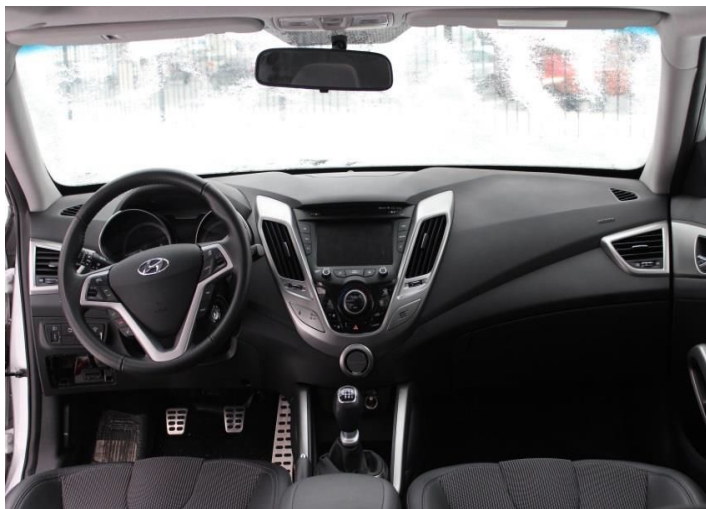
26

Интерьер. Панель приборов

Фотография общего плана панели приборов. Если имеются термические повреждения, то дополнительно можно снять их отдельно крупным планом. Рекомендуется выполнить фотографии нижней части панели приборов (пространство для ног водителя и пассажира).

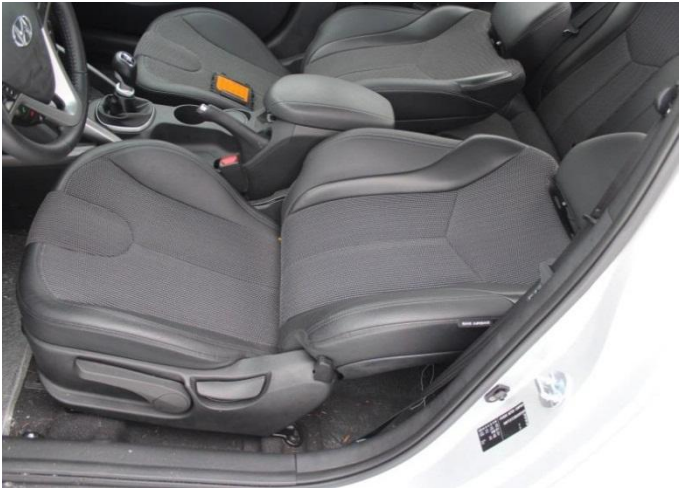
| 27 | | <p>Фотография сиденья водителя.</p> |
| | <p>Интерьер. Сиденье водителя</p> | <p>Пояснения к фотографии</p> |

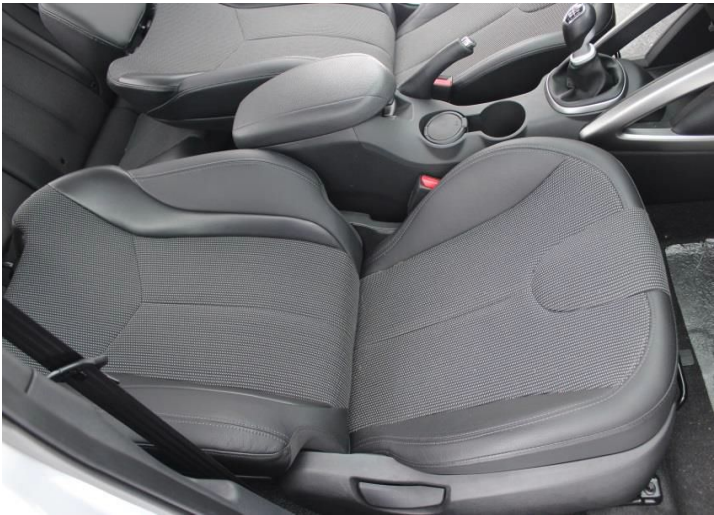
| 28 | | <p>Фотография сиденья переднего пассажира. Дополнительно сделайте фотографию VIN, расположенный на панели под пассажирским сиденьем.</p> |
| | <p>Интерьер. Сиденье переднего пассажира</p> | <p>Пояснения к фотографии</p> |

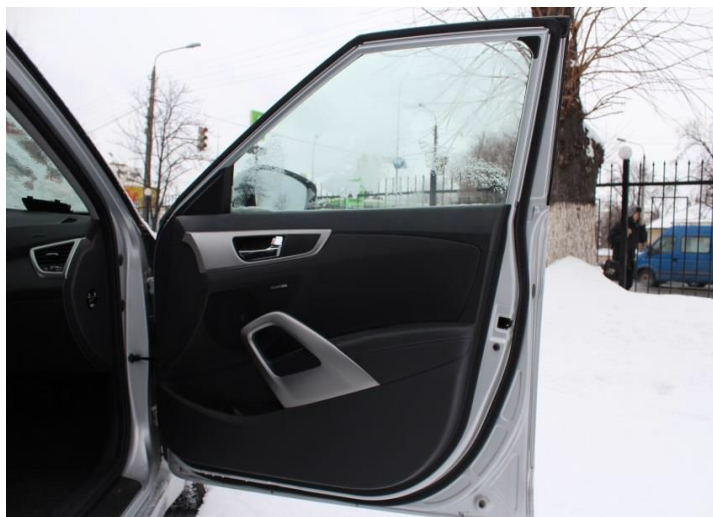
29

Фотографии обшивки дверей. Если есть термические повреждения на обшивке, то их можно сфотографировать дополнительно крупным планом.

Интерьер. Панель двери переднего пассажира

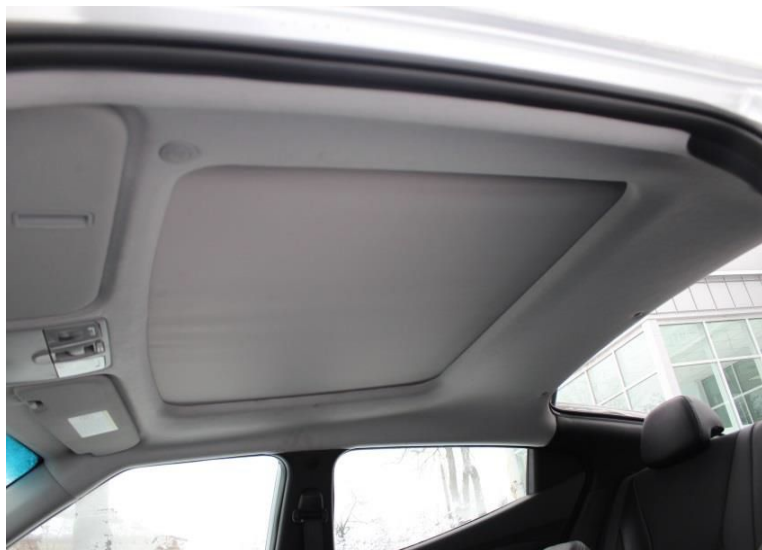
30

Фотография обивки крыши. Если есть термические повреждения на обивке, то их можно сфотографировать дополнительно крупным планом.

Интерьер. Обивка крыши

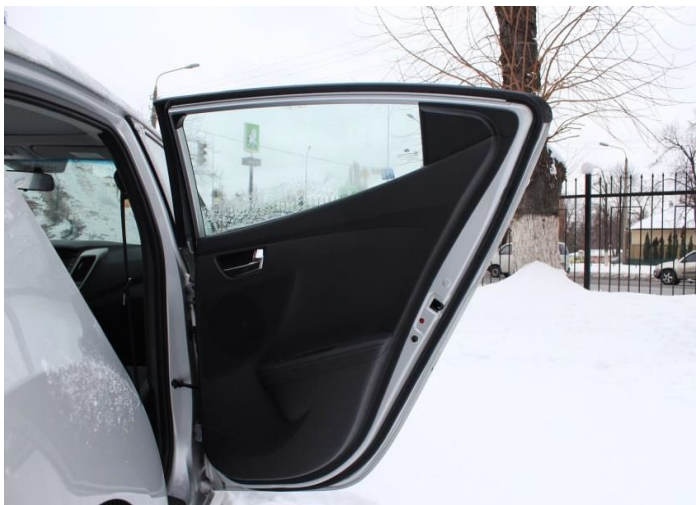
31

Интерьер. Панель задней правой двери

Фотографии обшивки дверей. Если есть термические повреждения на обшивке, то их можно сфотографировать дополнительно крупным планом.

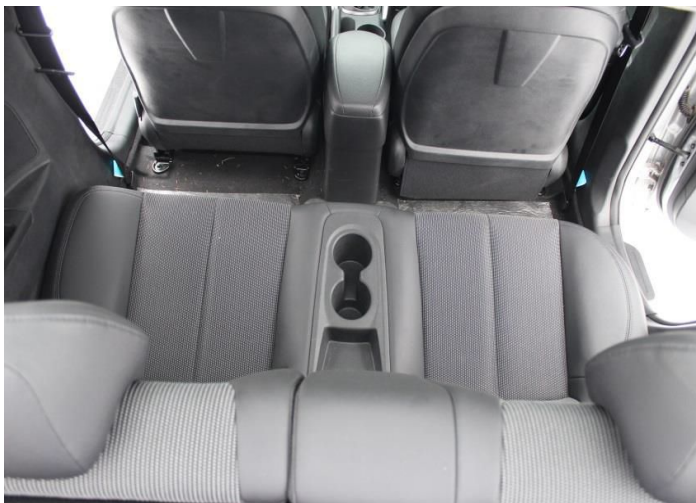
32

Интерьер. Задние сиденья

Фотографии заднего сиденья. Если есть термические повреждения на сиденье, то их можно сфотографировать дополнительно крупным планом.

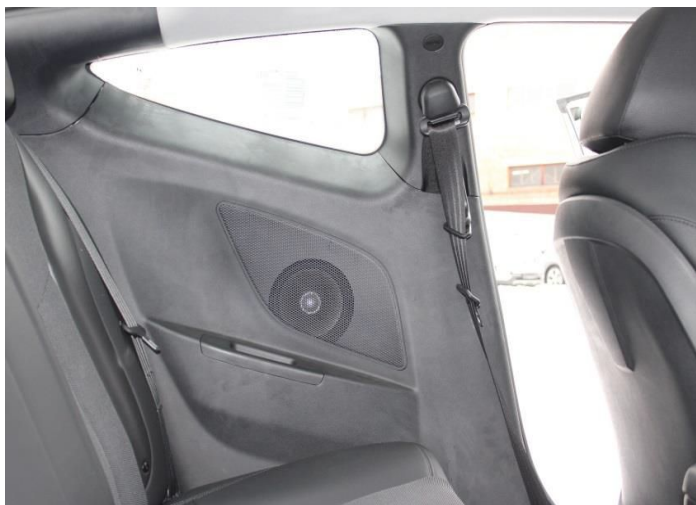
33

Фотографии обшивки дверей. Если есть термические повреждения на обшивке, то их можно сфотографировать дополнительно крупным планом.

Интерьер. Панель задней левой двери

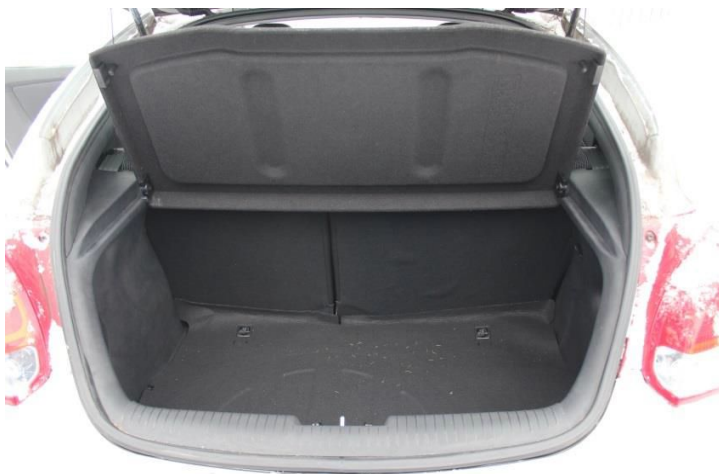
34

Фотография состояния внутренней облицовки багажника. Если есть термические повреждения, то дополнительно можете сфотографировать их крупным планом.

Интерьер. Багажник

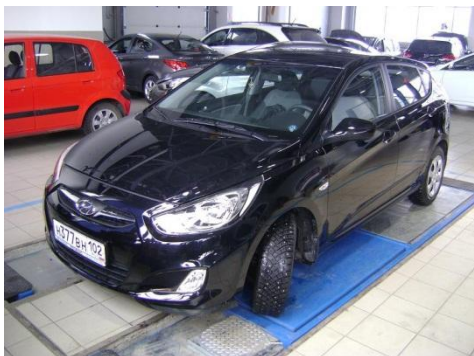
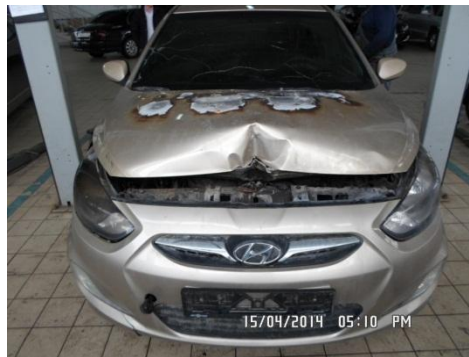
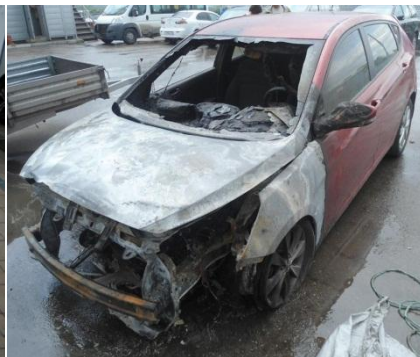
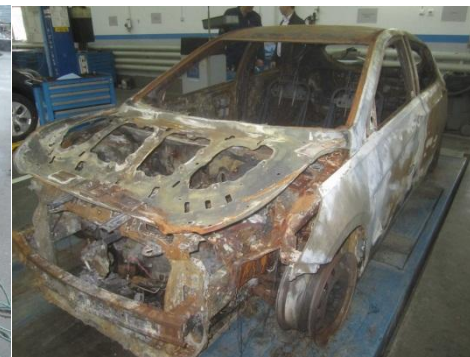
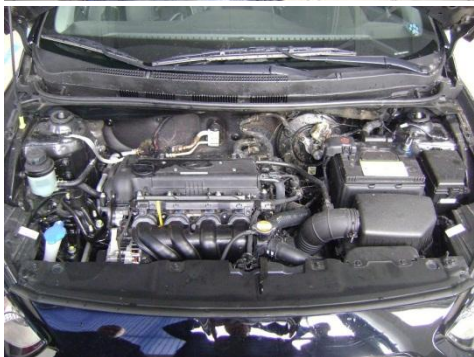
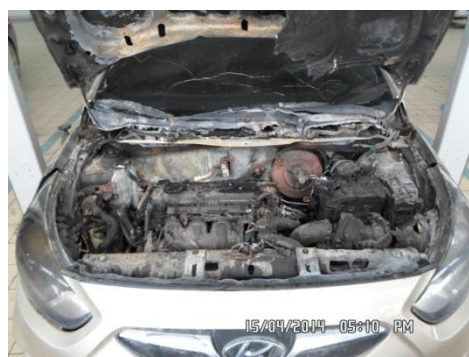
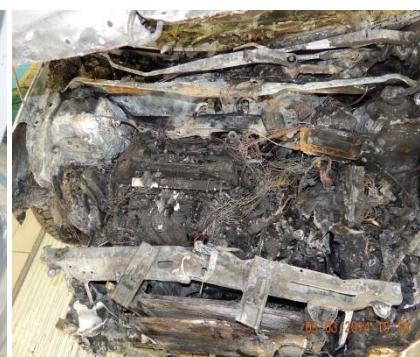
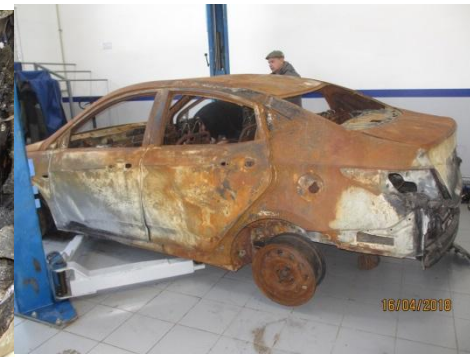
Установить причину возгорания достаточно легко

Требуется опыт для установления причины возгорания

В случае небольших термических повреждений автомобиля ДЦ проводящий выездной осмотр автомобиля может сформировать свою позицию о причине возгорания. Некоторые причины возгорания имеют свои характерные признаки. Так же различны и обстоятельства возгорания для тех или иных причин.

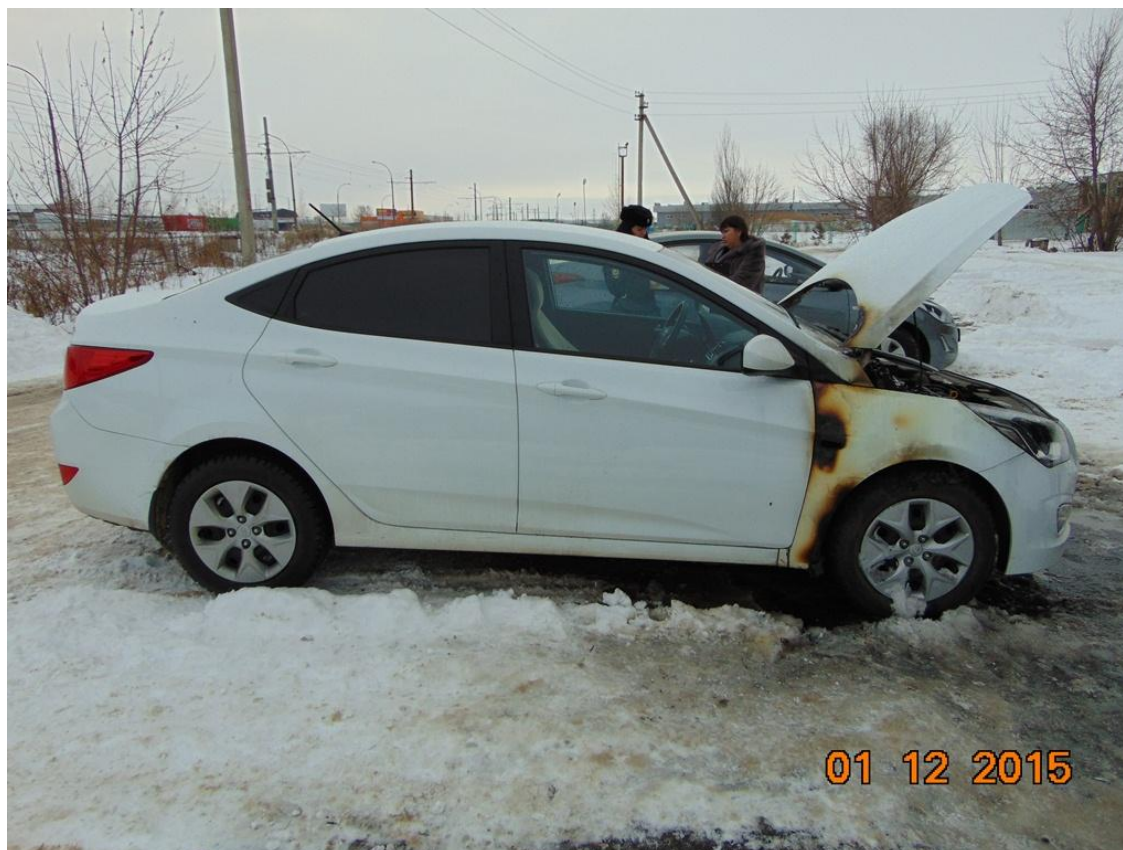
Для поджога характерны следующие обстоятельства: возгорание обычно происходит в ночное время, при длительной стоянке автомобиля, прилегающая территория не находится под охраной, ДВС в момент возгорания не запущен, свидетели возгорания заявляют о наблюдаемом открытом огне.

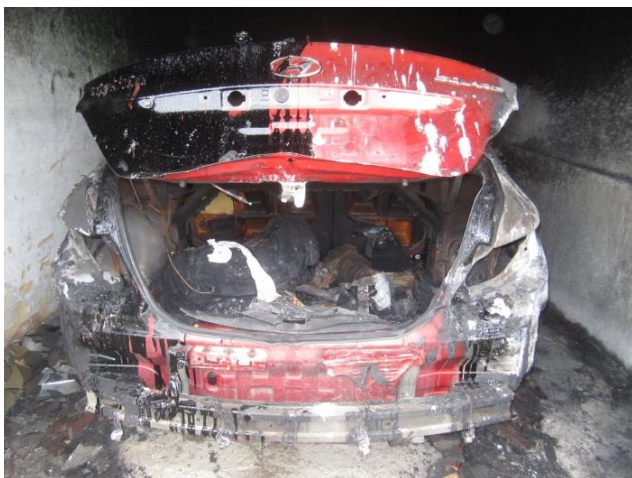
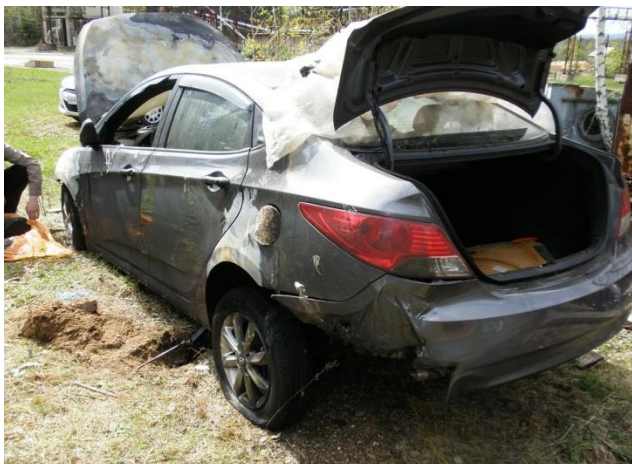
Для поджога характерны следующие признаки: несколько не связанных очагов горения.

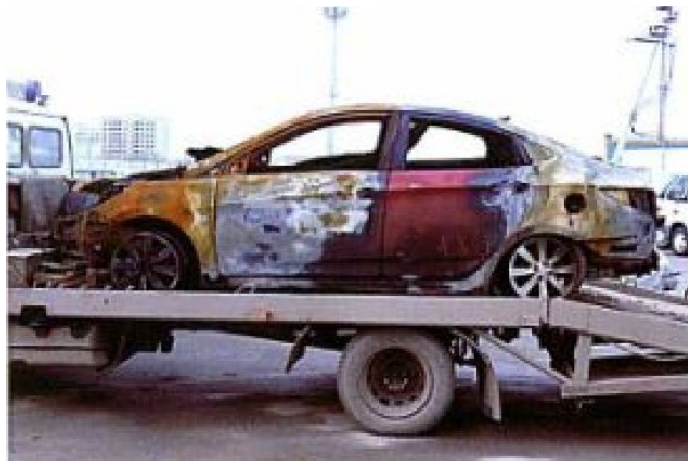
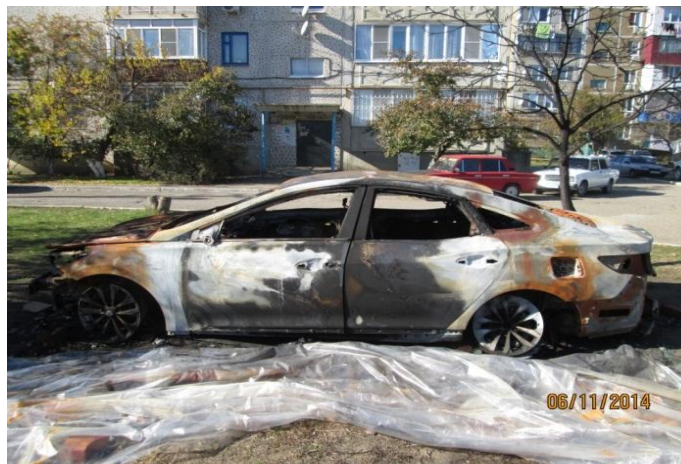
## Поджог. Характерные признаки.

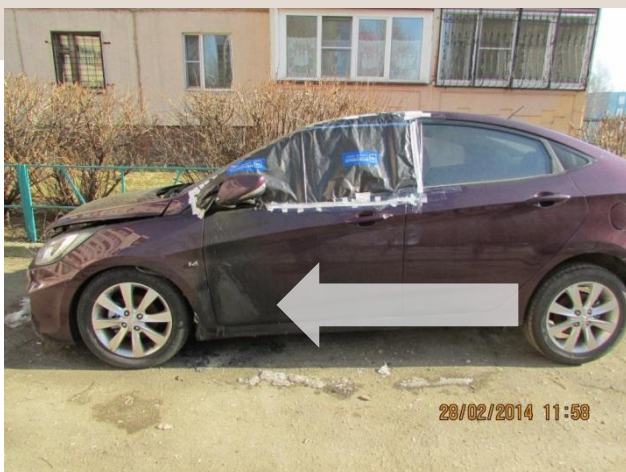
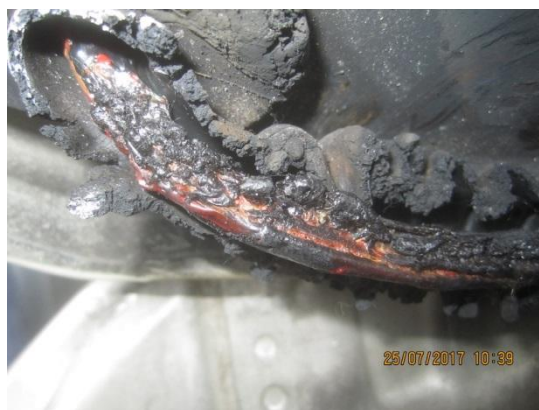
## Поджог. Характерные признаки.

Для поджога характерны следующие признаки: наличие термических повреждений в местах, где отсутствуют электропроводка или нагретые части ДВС, наличие изолированных очагов внешних повреждений ЛКП. Электропроводка может иметь только внешние повреждения.

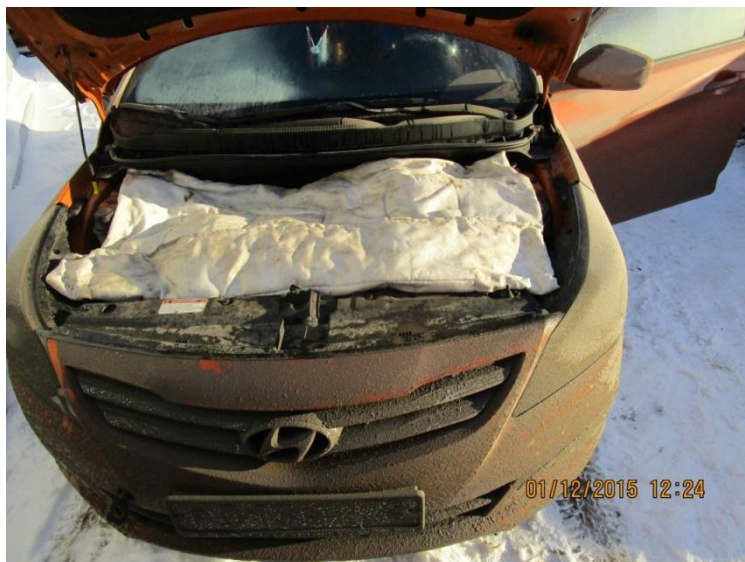
Для данной причины возгорания характерны следующие обстоятельства: работа ДВС в момент возгорания, чаще возгорание происходит при движении автомобиля. Возгорания в основном происходят в холодный сезон.

От момента запуска ДВС до возгорания в среднем проходит около 1 часа. Владелец автомобиля может заявлять, что тушение автомобиля производилось одеялом. При поступлении такого заявления просьба проинформировать владельца, что одеяло имеет непосредственное отношение к возгоранию и необходимостью предоставить одеяло (или иной предмет, которым проводилось тушение).

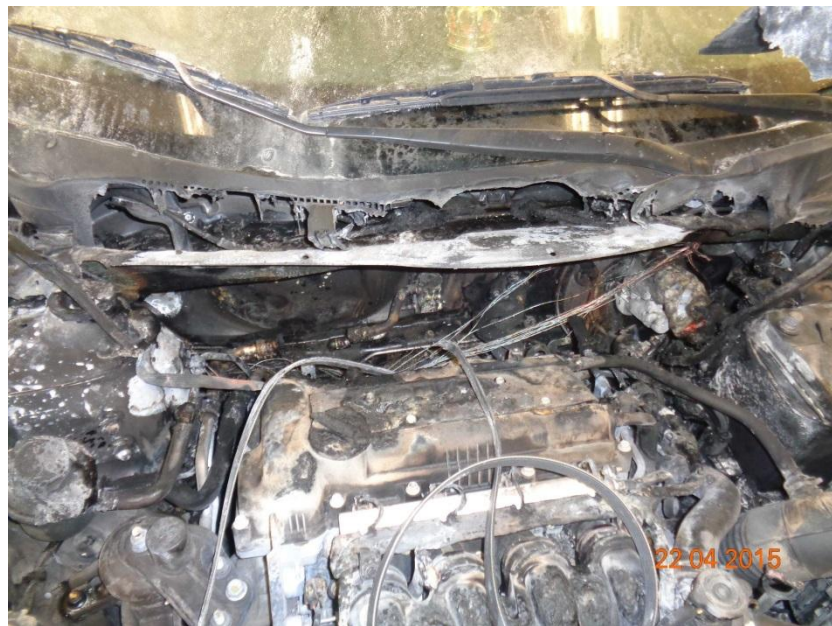
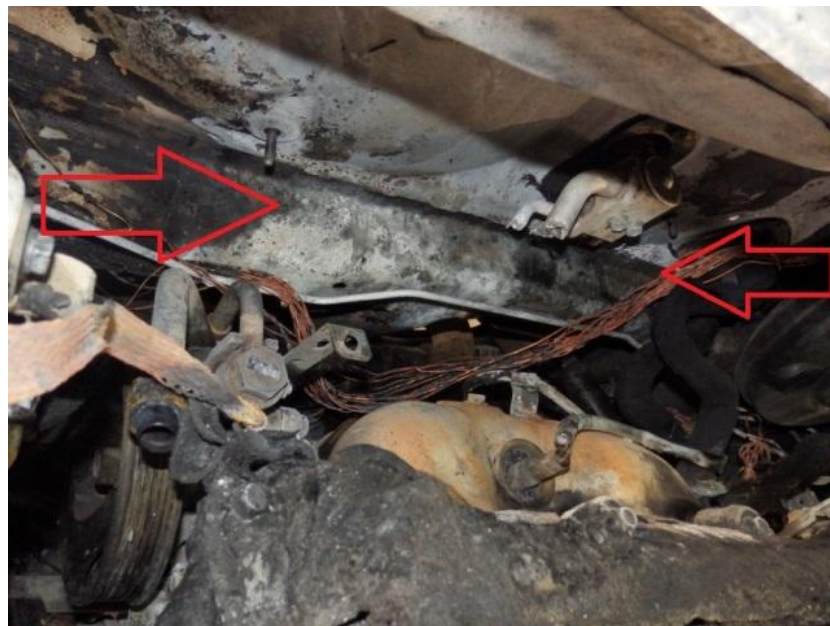
## Посторонний предмет в моторном отсеке. Признаки.

Для данной причины возгорания характерны следующие признаки: очаг возгорания находится над выпускным коллектором.

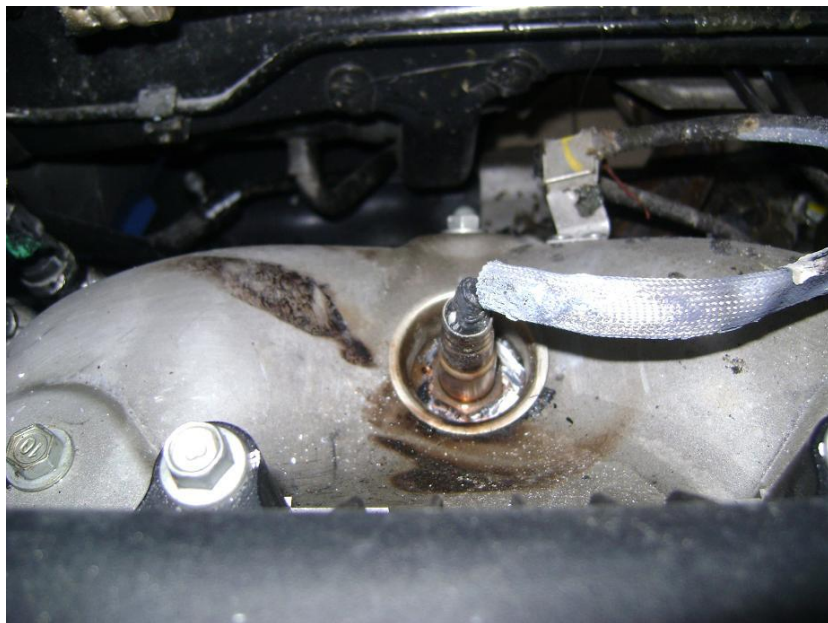
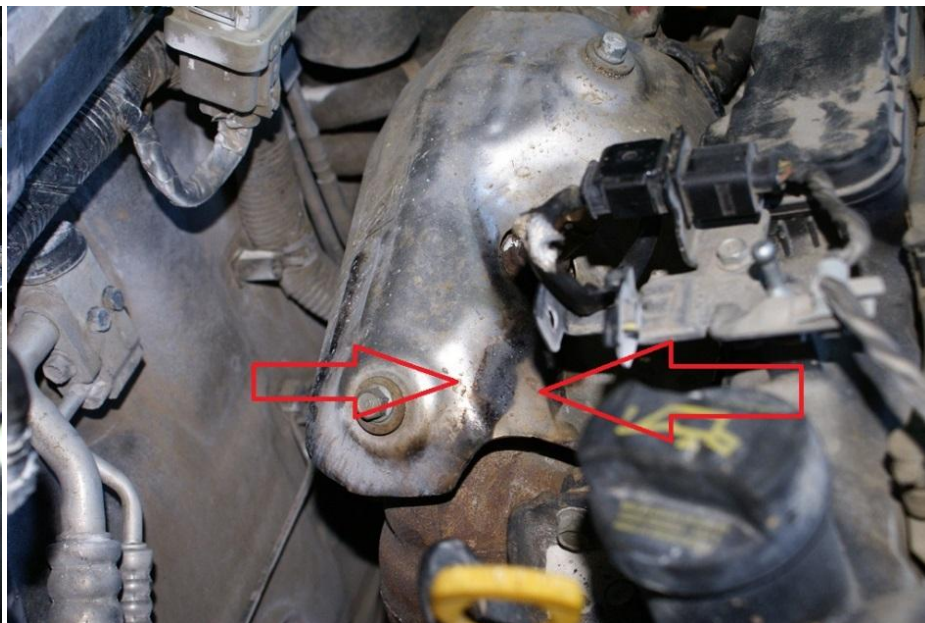
## Посторонний предмет в моторном отсеке. Признаки.

На тепловой защите выпускного коллектора могут быть следы от контакта с посторонним предметом.

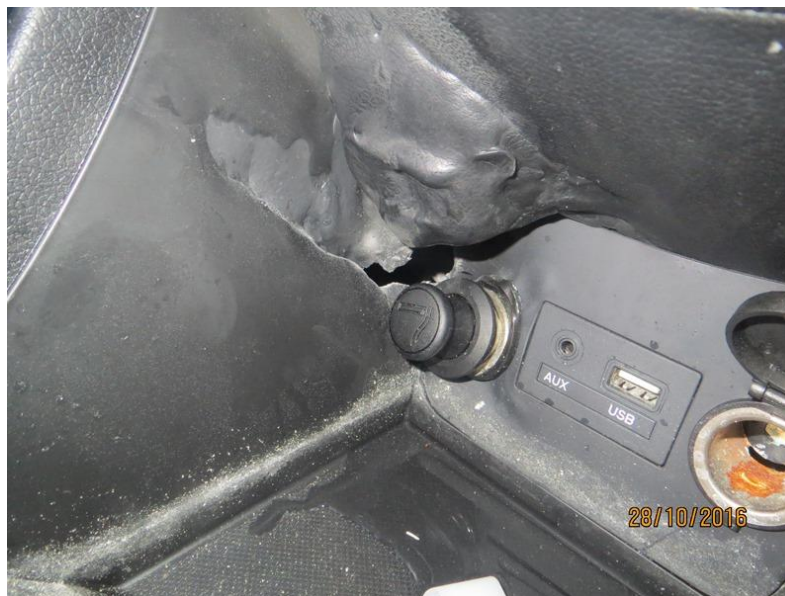
Наиболее часто встречающиеся причины возгораний в следствии нарушения требований ИЭ со стороны Клиента: установка неоригинальных или превышающих значение номинальной электрической мощности ламп, использование компрессора подкачки шин с номинальной электрической мощностью превышающей допуск Производителя, использование неоригинальных запасных частей или ремонт автомобиля, выполненный неавторизованным сервисным центром, установка в гнездо прикуривателя большого количества электрических потребителей.

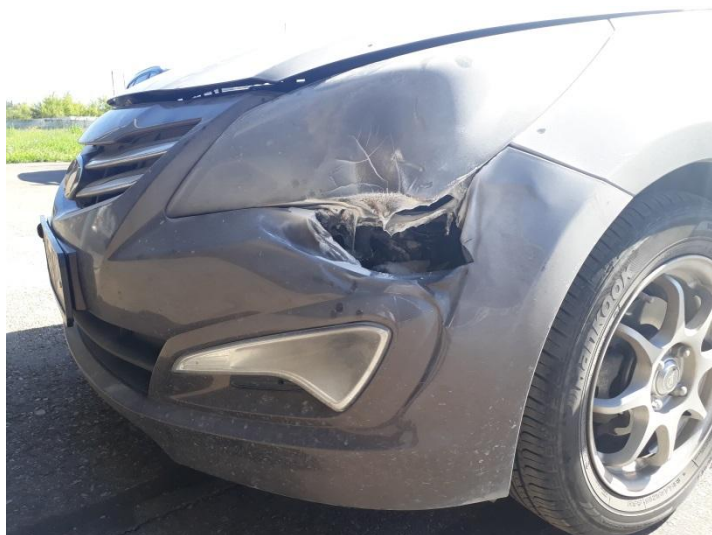
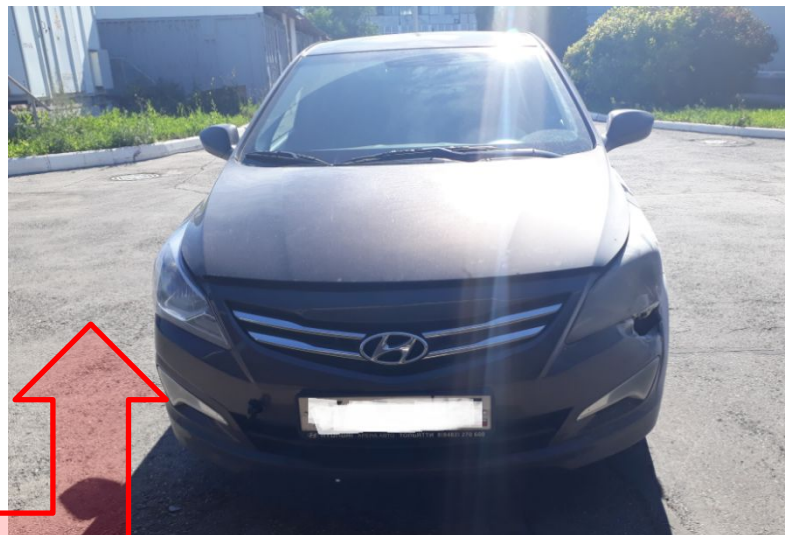
# Возгорания в следствии нарушения требований ИЭ. Примеры.

Наиболее часто встречающаяся причина возгорания – установка нештатных ламп или ламп имеющих более высокую электрическую мощность.

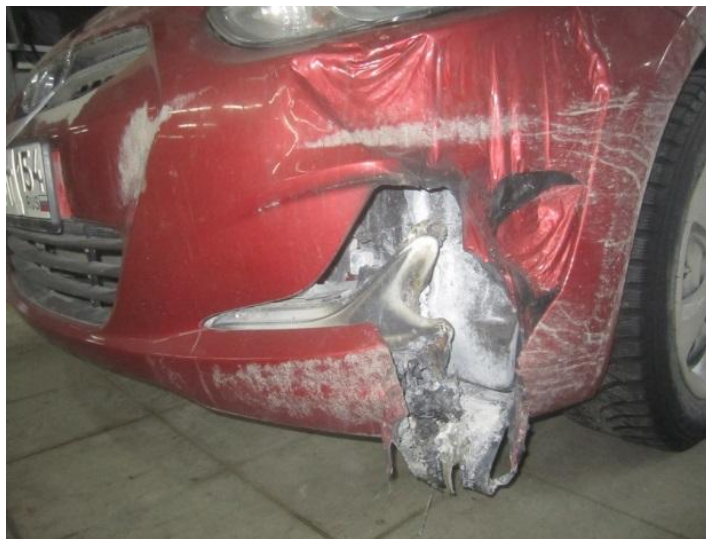
# Возгорания в следствии нарушения требований ИЭ. Примеры.

Наиболее часто встречающаяся причина возгорания – установка нештатных ламп или ламп имеющих более высокую электрическую мощность.

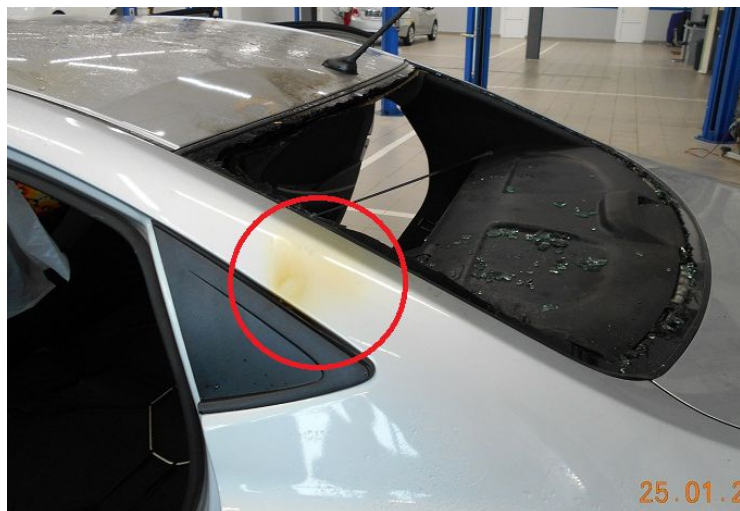
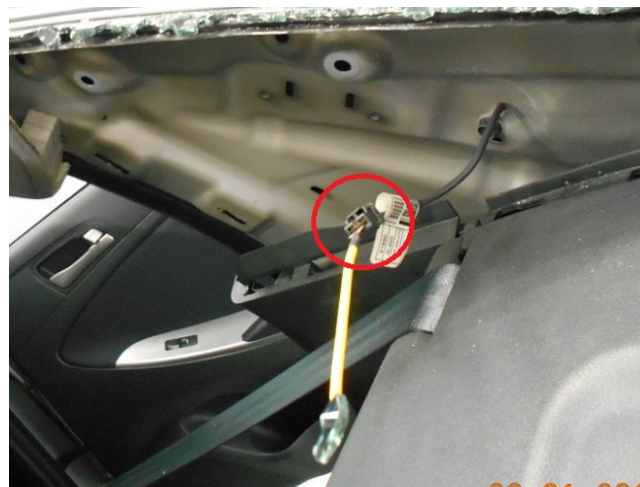
Нередки случаи возгорания при использовании неоригинальных запасных частей, установленных владельцем автомобиля в не официальном сервисном центре.

Причиной возгорания в этом случае стала установка владельцем автомобиля неоригинального заднего стекла с подогревом с некорректным размером клемм подогрева.

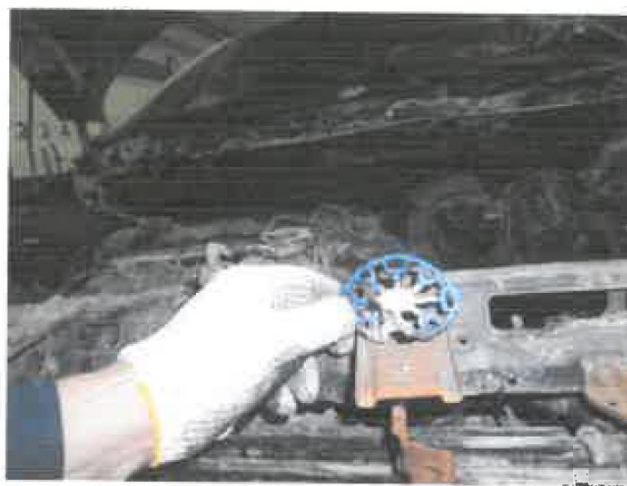
Нередки случаи возгорания при использовании неоригинальных запасных частей, установленных владельцем автомобиля в не официальном сервисном центре.

Причиной возгорания в этом случае стала установка владельцем автомобиля неоригинального звукового сигнала.

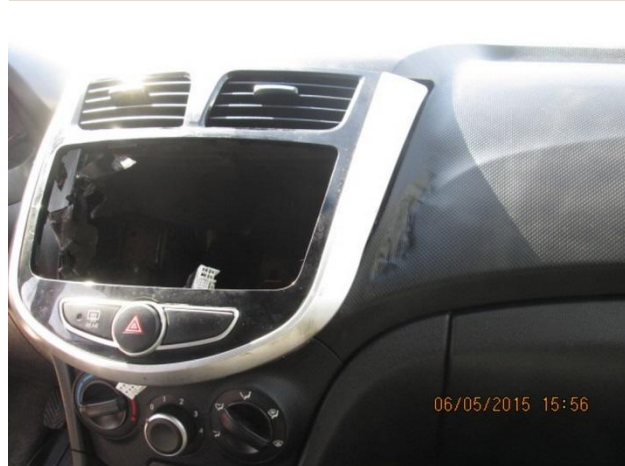
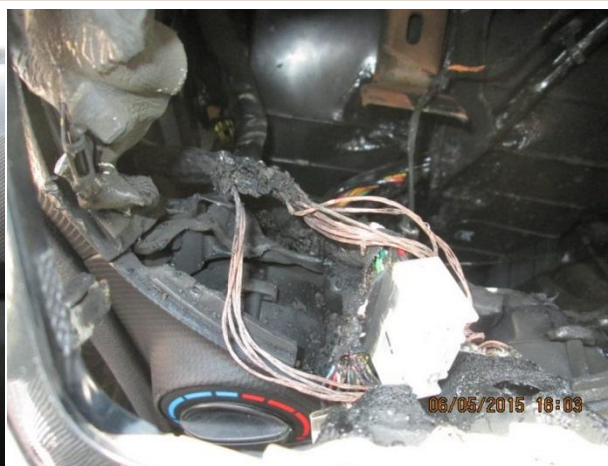
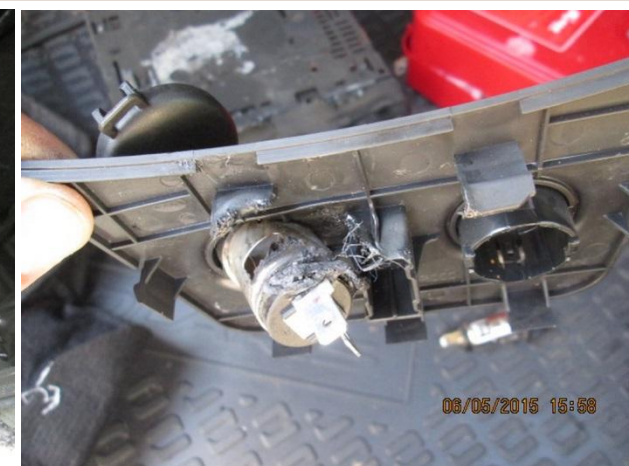
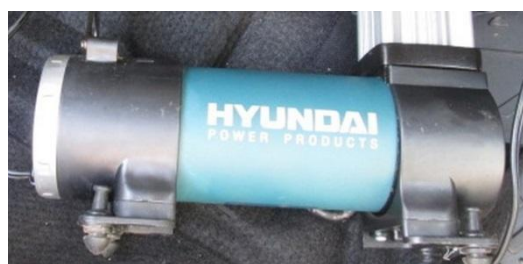
Нередки случаи возгорания при использовании потребителей с потребляемой электрической мощностью превышающей допуски производителя.

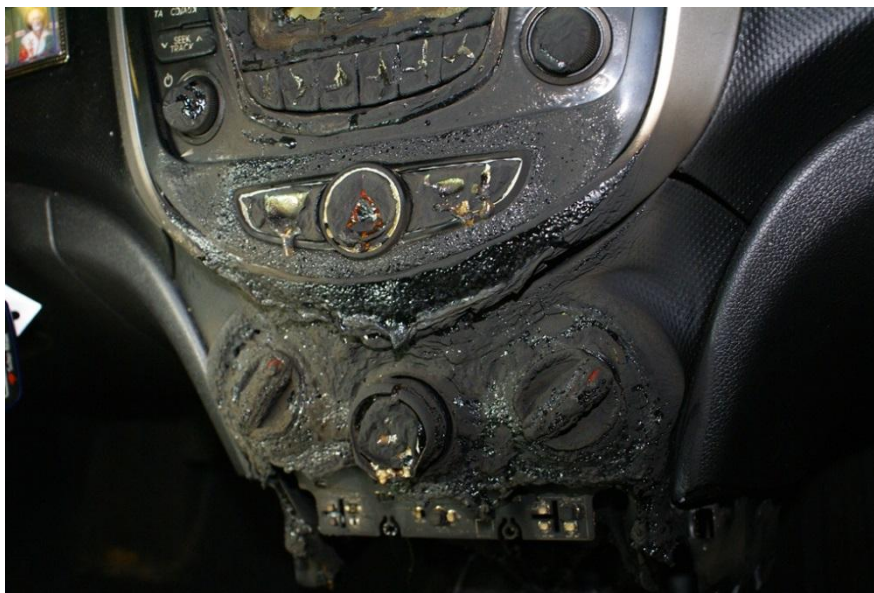
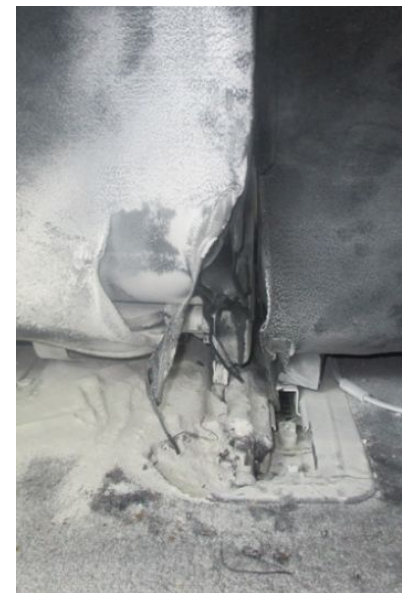
Нередки случаи возгорания при разливе горючей жидкости в салоне или иных внешних источниках зажигания.

Для этой причины характерно – повреждения от огня находятся только на внешней стороне деталей интерьера. Компоненты электрооборудования находятся не в очаге возгорания. Проводка имеет только следы внешнего термического воздействия.
