КАФЕДРА ЛЕТАТЕЛЬНЫХ АППАРАТОВ И ДВИГАТЕЛЕЙ

**ВЫПУСКНАЯ КВАЛИФИКАЦИОННАЯ РАБОТА  
(БАКАЛАВРСКАЯ РАБОТА)**

**Тема : Совершенствование визуально-оптических  
методов неразрушающего контроля проточной части  
авиационного двигателя, применяемых в условиях  
эксплуатации .**

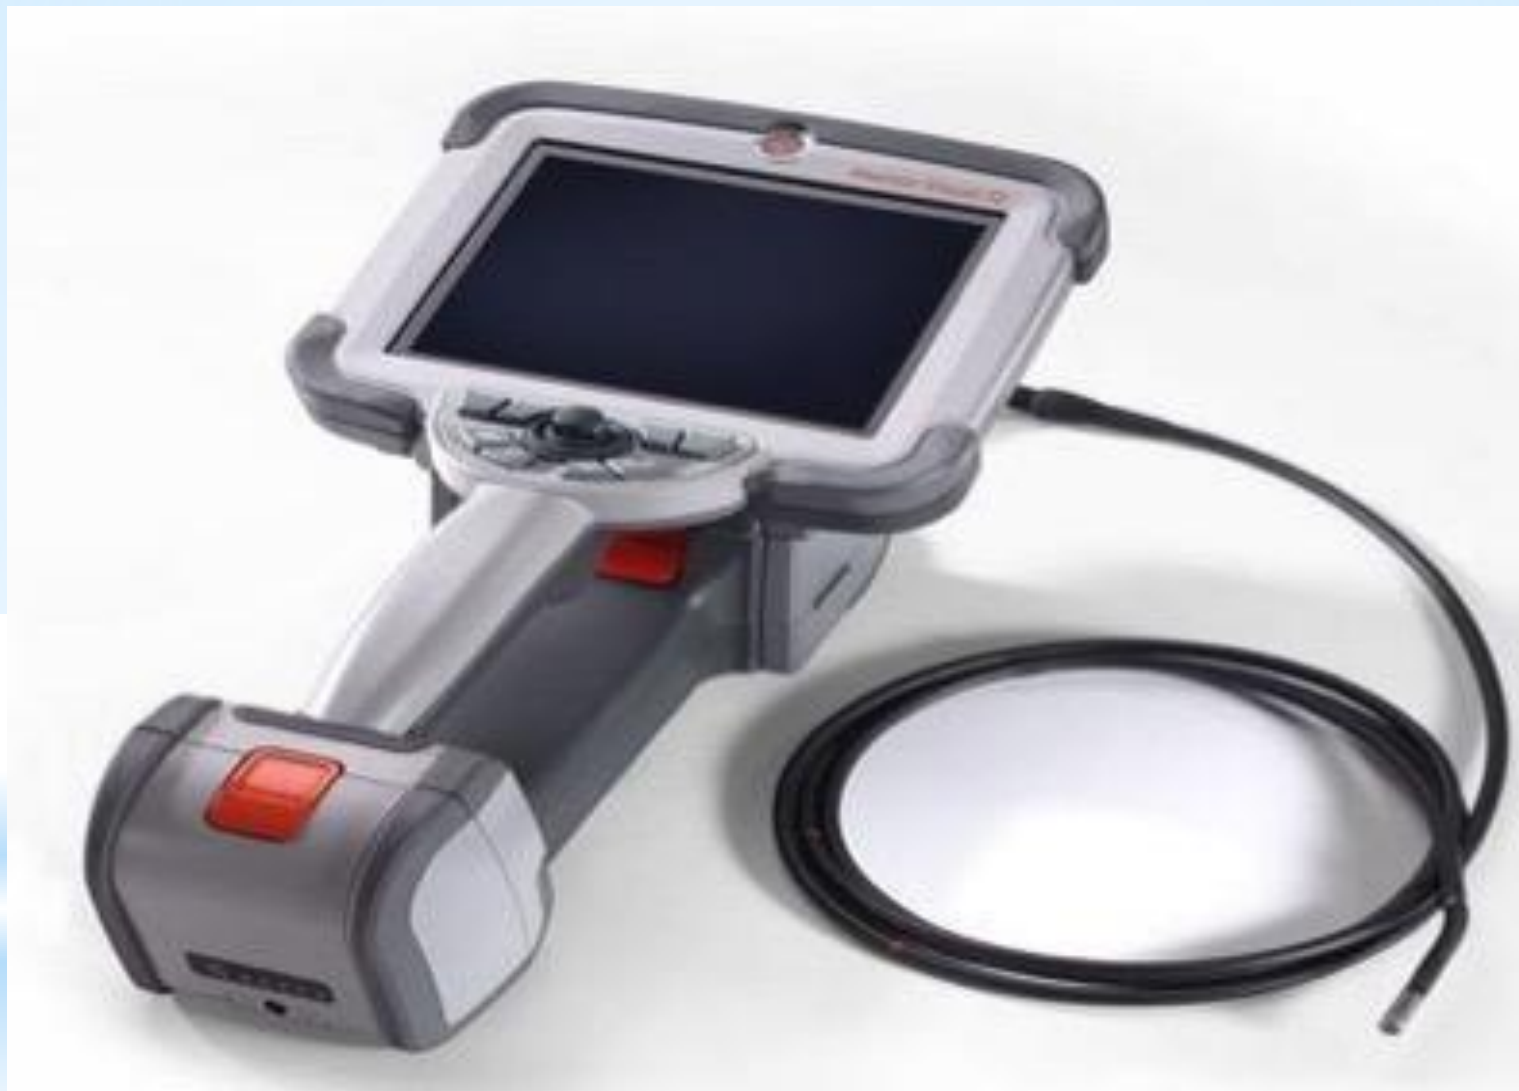
Эндоскоп «Mentor iQ»

## Технические характеристики эндоскопа Эндоскоп «Mentor iQ »

| Характеристики камеры: | Диаметр зонда: 4,0 мм, 6,1 мм;<br>камера 1/6 дюйма Color SUPER HAD™ (6.1), 1/10 дюйма;<br>разрешение 440000 пикселей на дюйм |
| Угол поля обзора: | 90° |
| 3D-моделирование: | Есть |

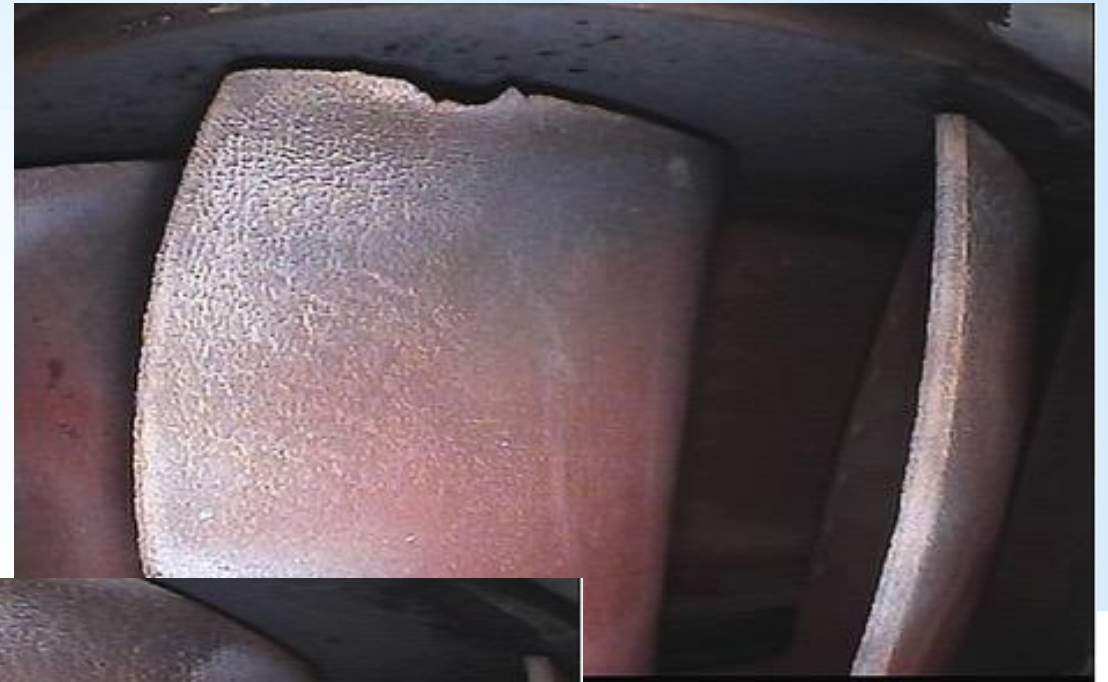
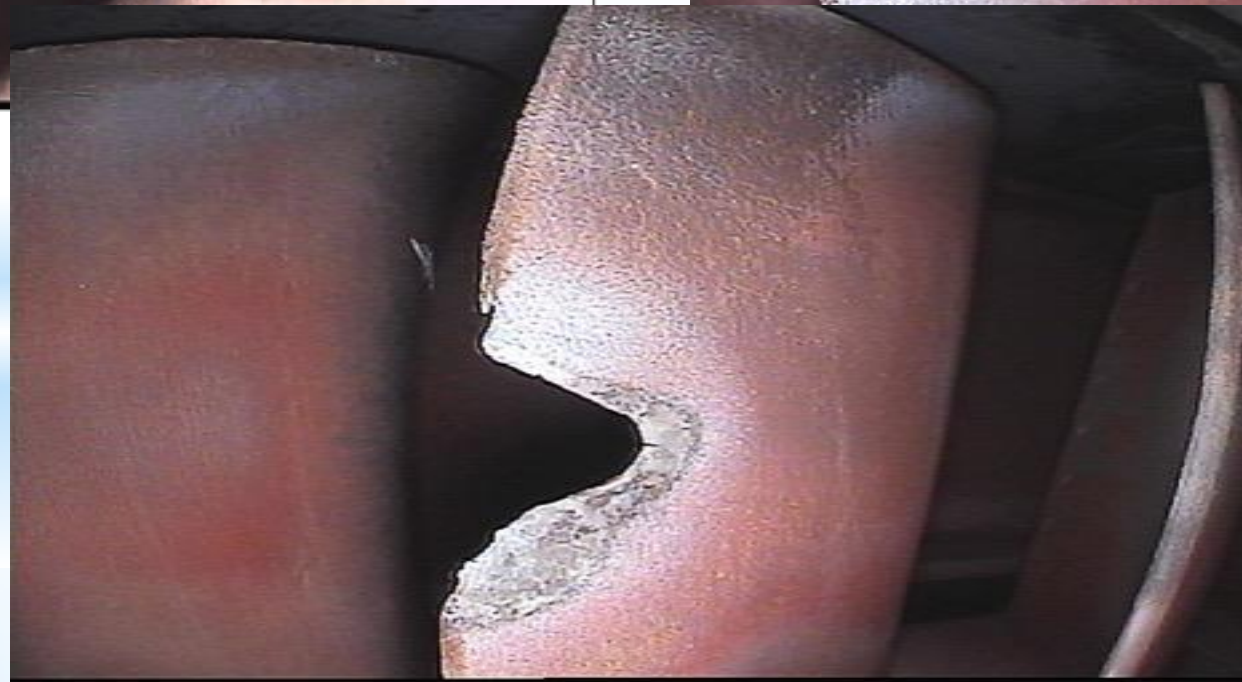
# Осмотр рабочих лопаток КНД двигателя SaM146 самолета RRJ-95 с применением эндоскопа «Mentor IQ»

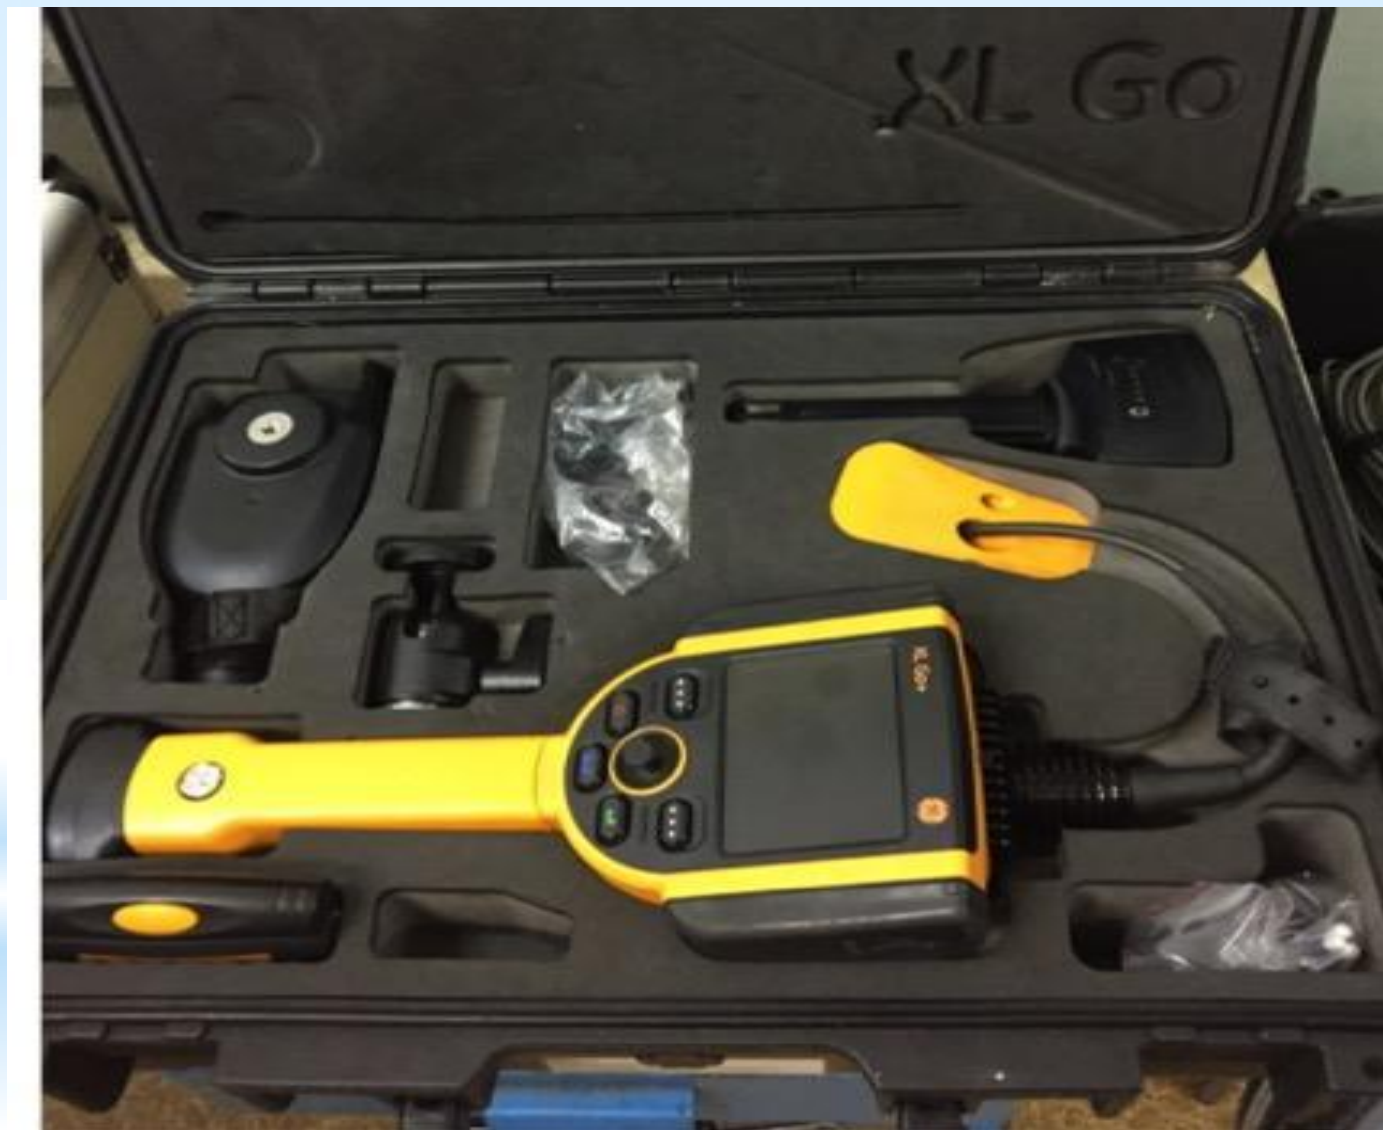
Эндоскоп «XL GO+»

## Технические характеристики эндоскопа «XL GO+»

| Характеристики камеры: | Диаметр зонда: 5,0 мм, 6,1 мм; |
| Угол поля обзора: | 90° |

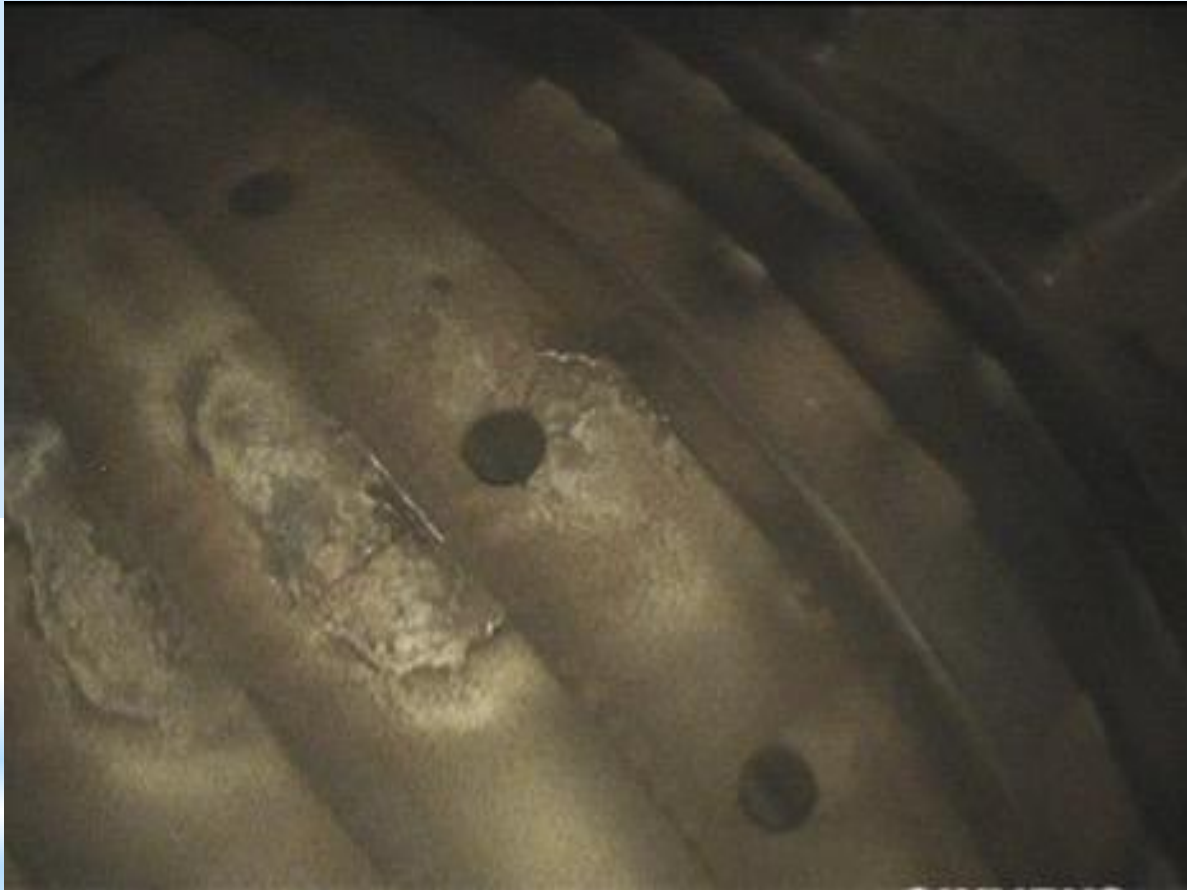
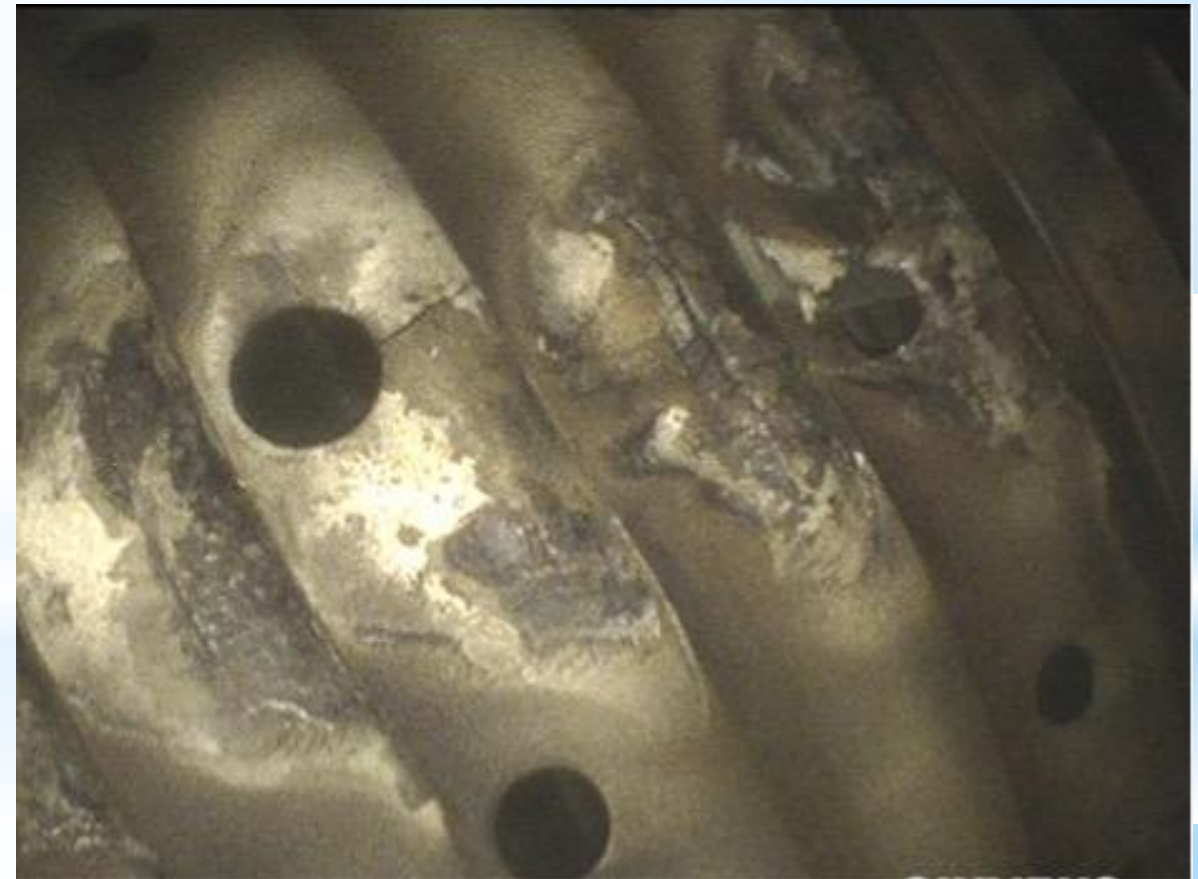
# Осмотр камеры сгорания авиационного двигателя Д-436-148 самолета АН-148 с применением эндоскопа «XL GO+»

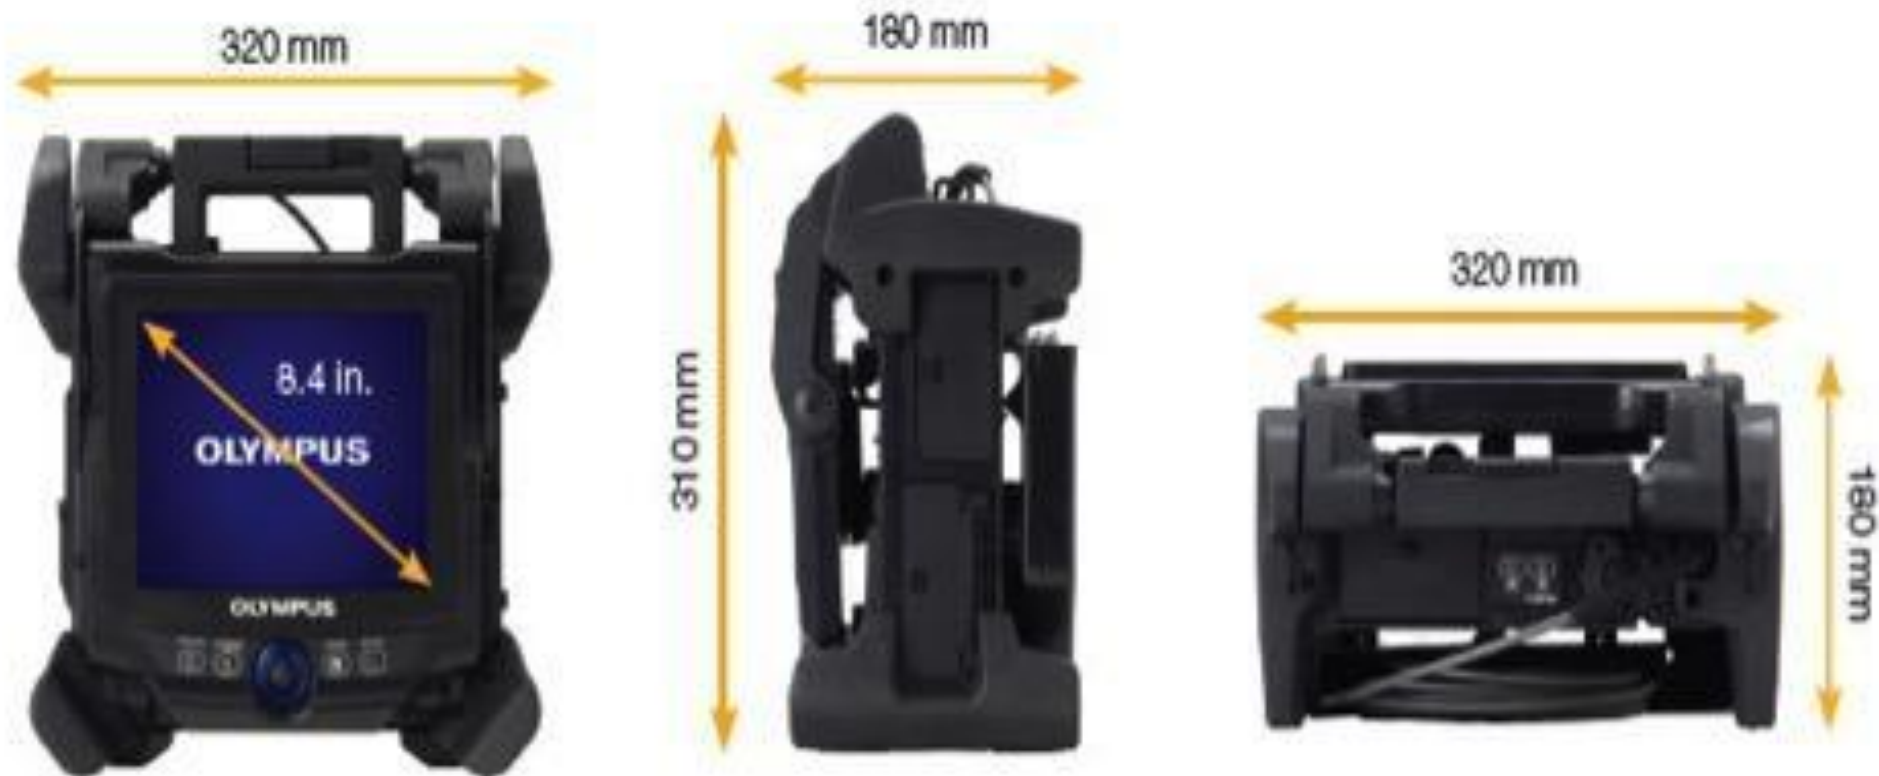
Эндоскоп «Iplex NX»

## Технические характеристики эндоскопа «Iplex NX»

| Диаметр зонда: | 4.0мм, 6.0мм |
| Длина зонда: | 5м |
| Оптическая система: | Угол поля зрения 120°;<br>направление обзора: прямое; боковое |
| Измерение глубины дефекта: | есть |
| Стерео-измерения: | Перпендикулярное расстояние между точкой и заданной пользователем линией;<br>Измерение периметра и площади зоны, ограниченной отрезками заданных пользователем ломаных линий |

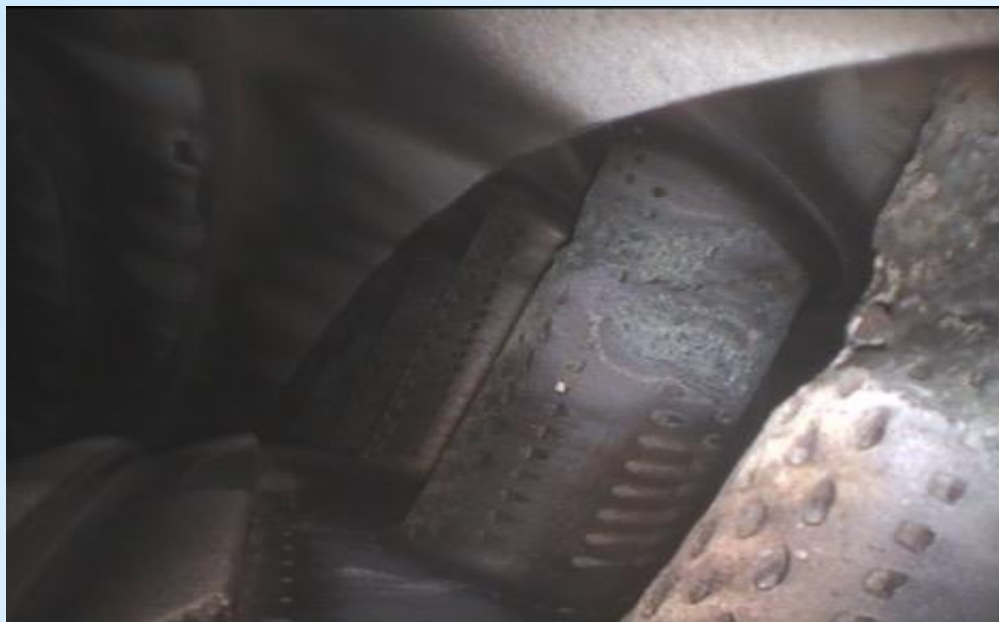
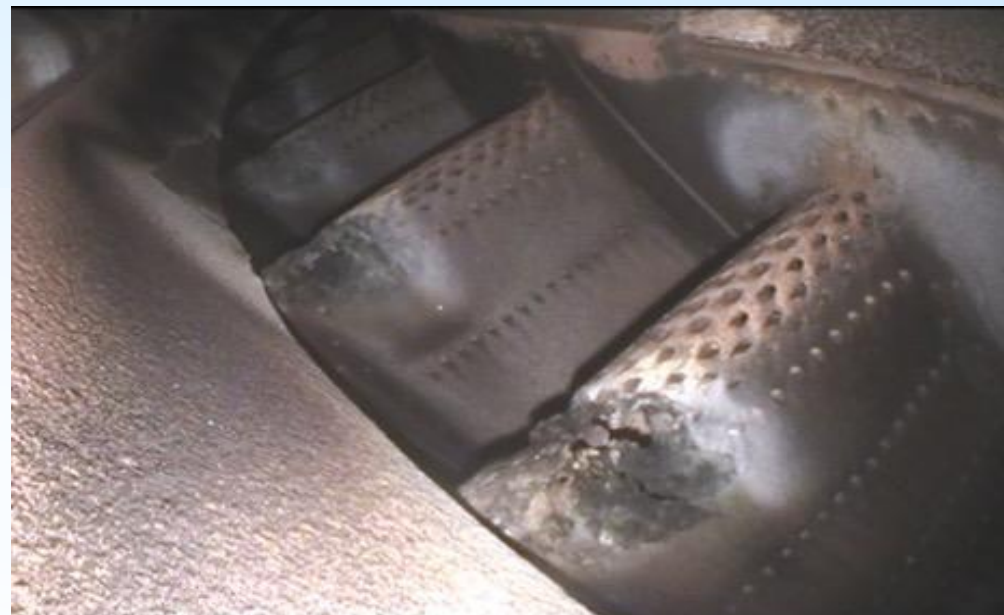
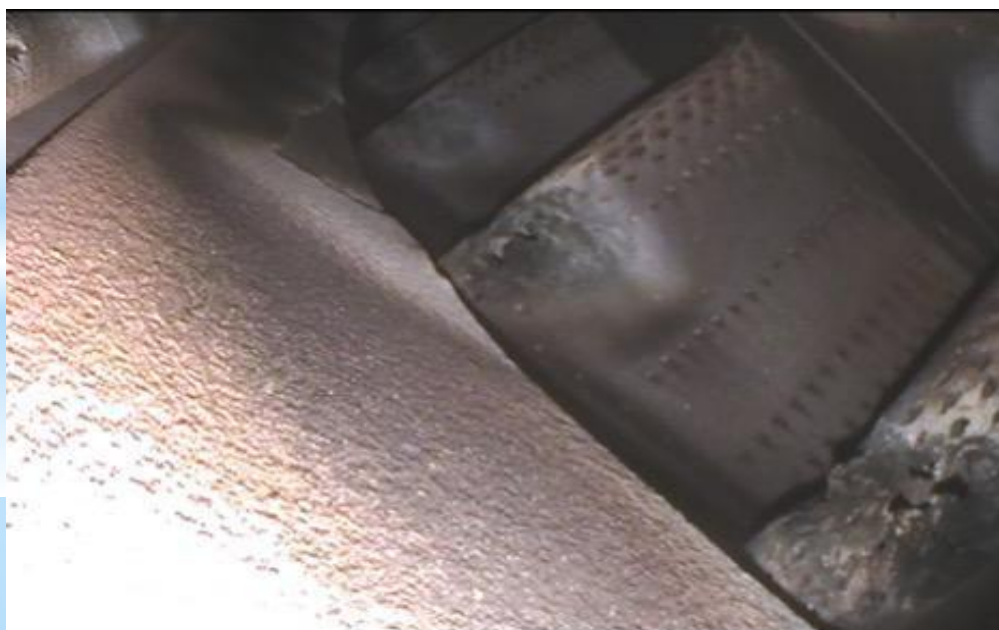
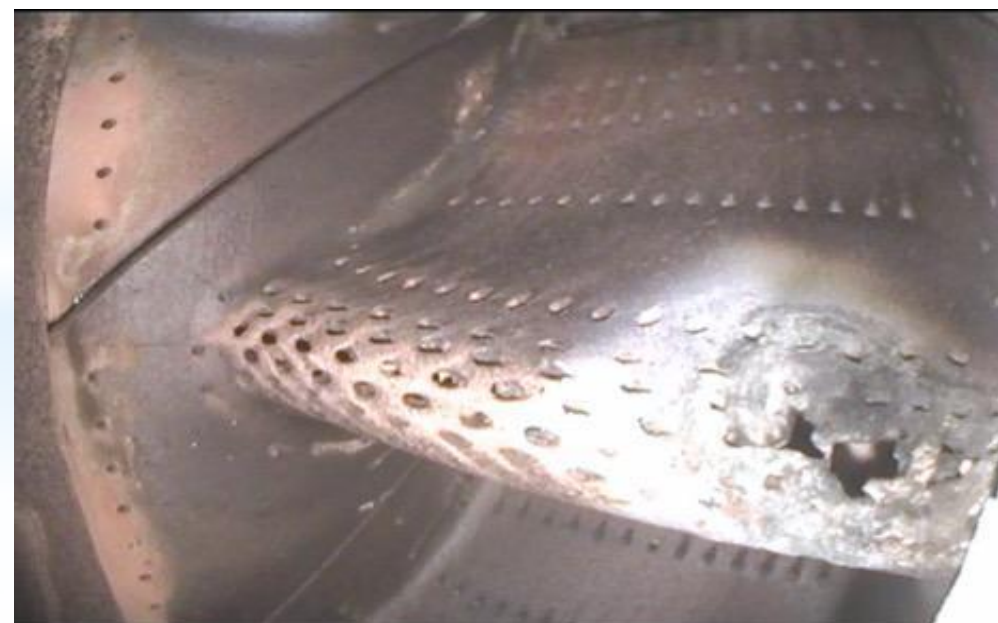
## Осмотр газовой турбины авиационного двигателя CF34-10E самолета Embraer 190
