Рекомендации по осмотру сгоревшего автомобиля.

28 May 2018

Hyundai Motor CIS
After sales department
Dmitry Yablochkin

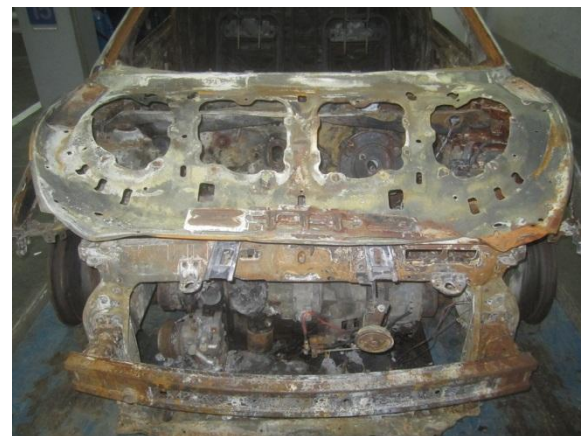
При предоставлении автомобиля на исследование верхняя часть капота была утрачена. Наличие верхней части капота при исследовании причины возгорания важно, так как по его состоянию можно оценить характер распространения горения.

Фотография клиента не позволяет детально оценить окружающую обстановку и состояние автомобиля.

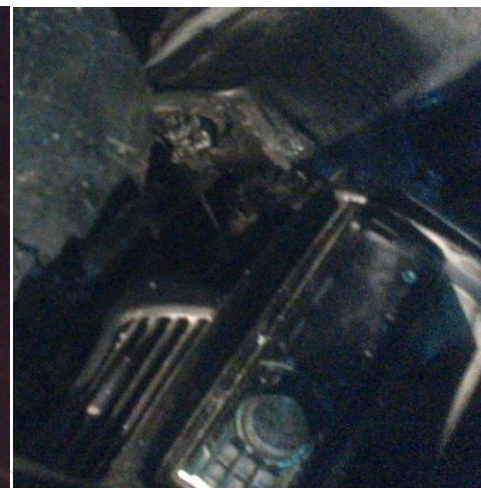
Фотографии клиента не позволяют оценить реальное состояние салона автомобиля. При выполнении фотографий излишняя концентрация на малозначительных деталях.

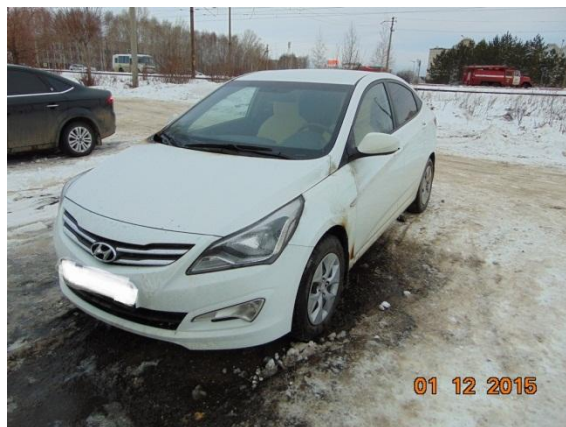
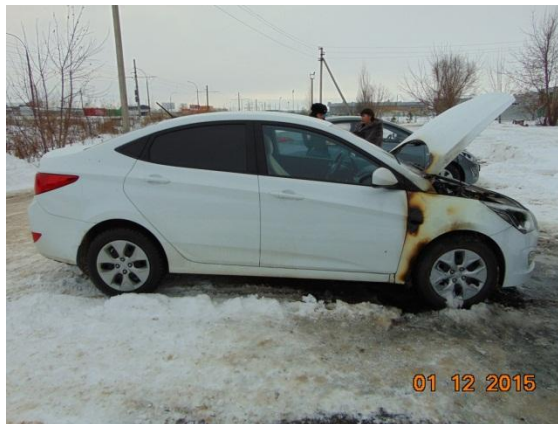
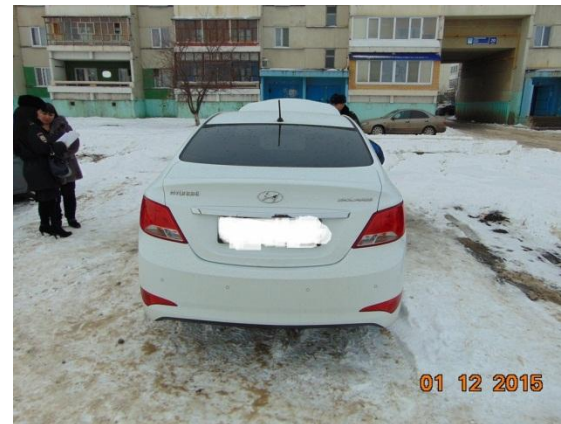
Дилер в процессе выезда зафиксировал состояние объекта и окружающую обстановку.

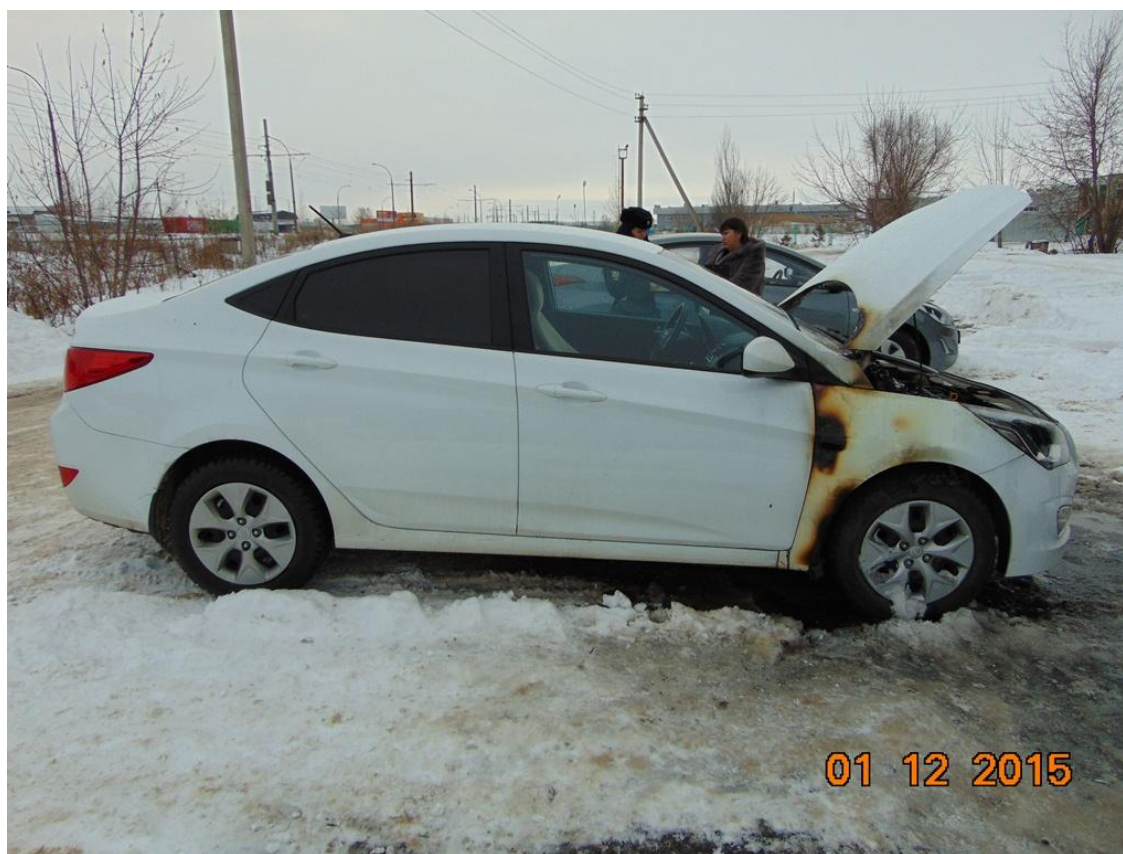
Поджог. Характерные признаки.

Для поджога характерны следующие признаки: несколько не связанных очагов горения.

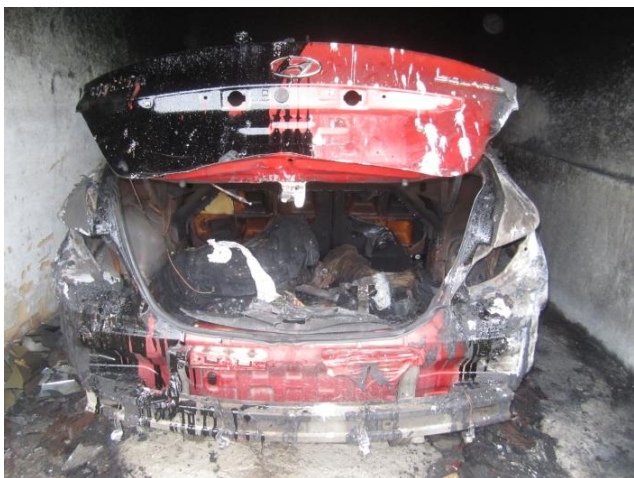
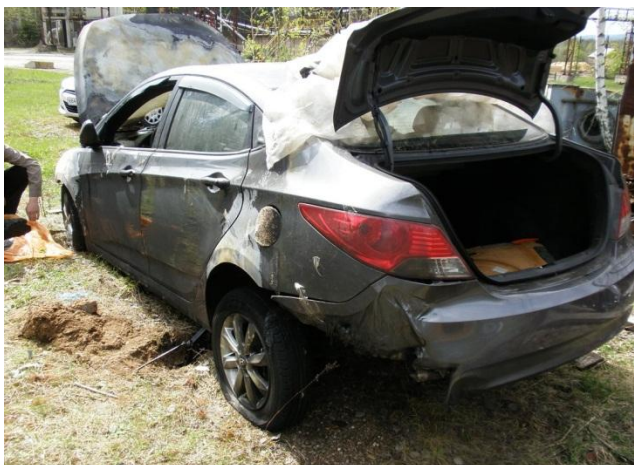
Поджог. Характерные признаки.

Для поджога характерны следующие признаки: следы от разлива горючей жидкости в моторном отсеке или внешних кузовных панелях.

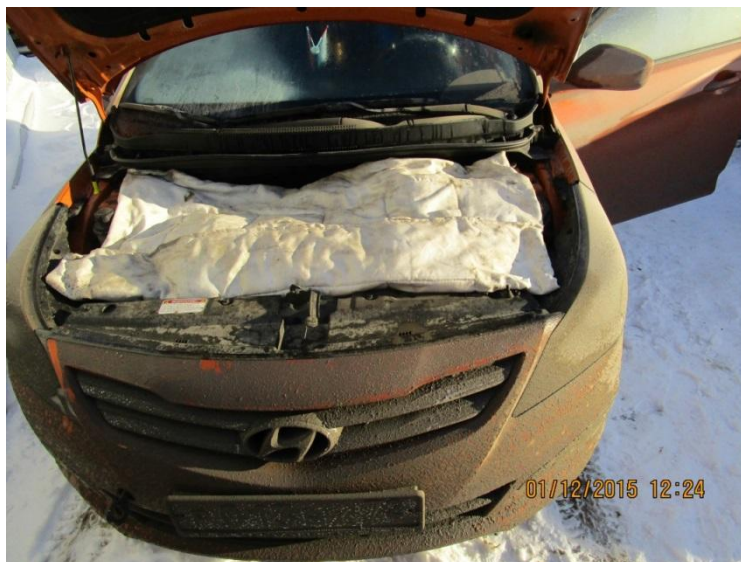
Посторонний предмет в моторном отсеке. Признаки.

Для данной причины возгорания характерны следующие признаки: очаг возгорания находится над выпускным коллектором.

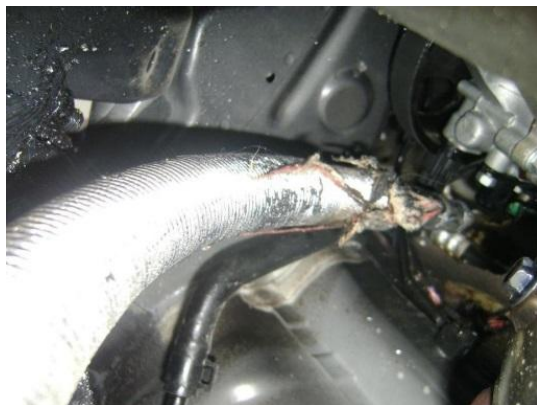
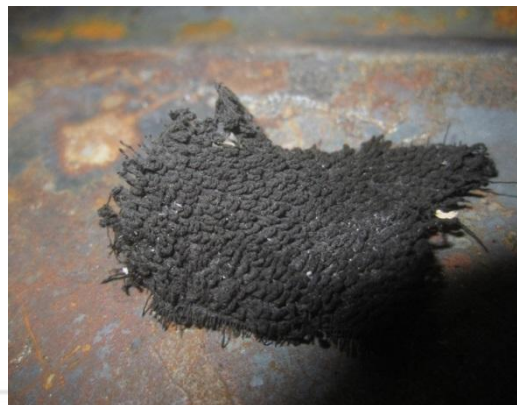
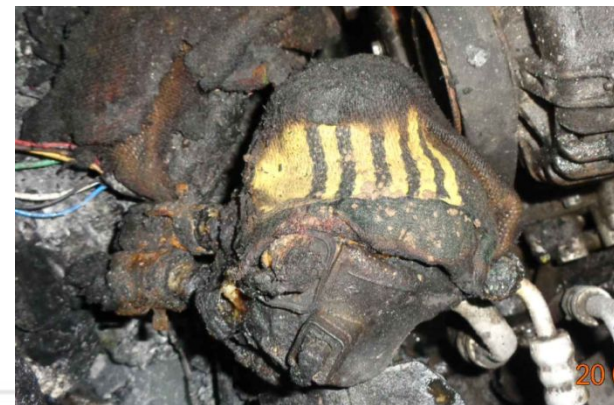
Посторонний предмет в моторном отсеке. Признаки.

На тепловой защите выпускного коллектора могут быть следы от контакта с посторонним предметом.

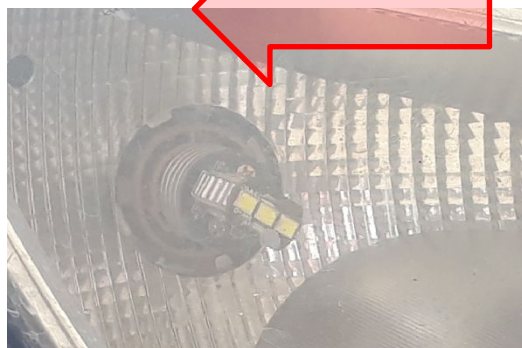
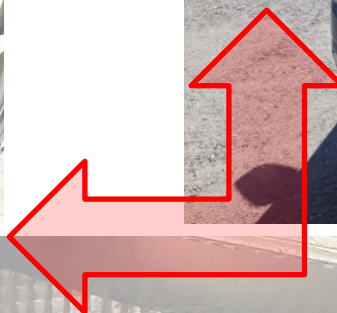
Возгорания в следствии нарушения требований ИЭ. Примеры.

Наиболее часто встречающаяся причина возгорания – установка нештатных ламп или ламп имеющих более высокую электрическую мощность.

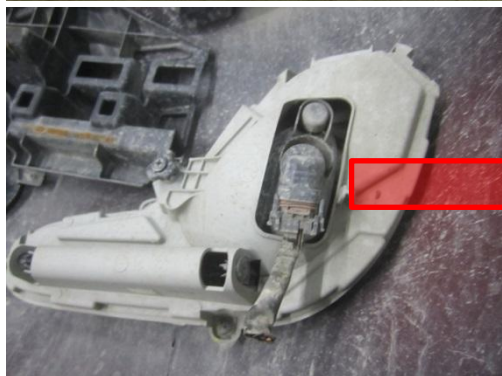
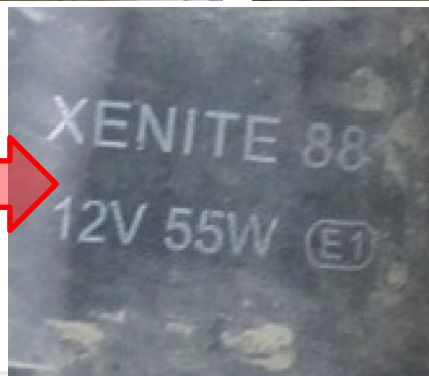
Возгорания в следствии нарушения требований ИЭ. Примеры.

Нередки случаи возгорания при использовании неоригинальных запасных частей, установленных владельцем автомобиля в не официальном сервисном центре.

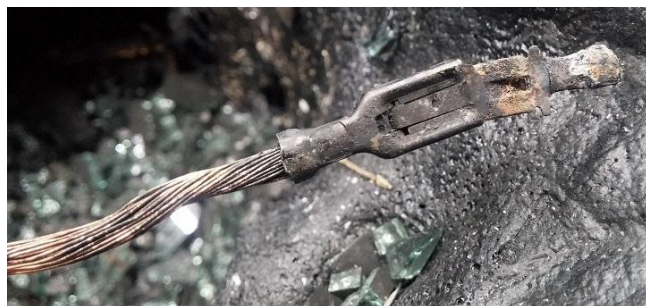
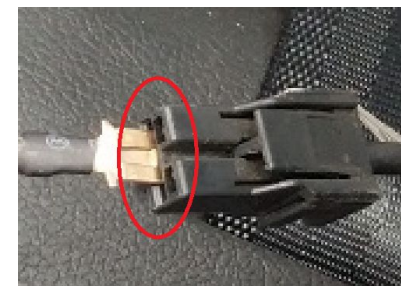
Возгорания в следствии нарушения требований ИЭ. Примеры.

Причиной возгорания в этом случае стала установка владельцем автомобиля неоригинального заднего стекла с подогревом с некорректным размером клемм подогрева.

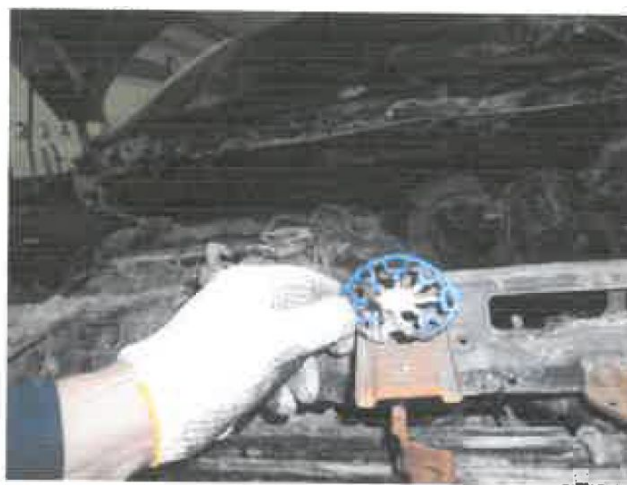
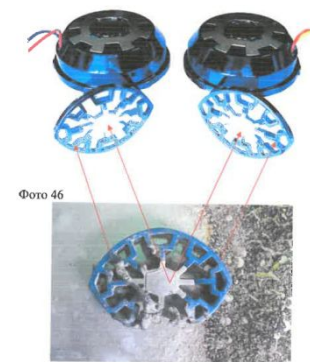
Нередки случаи возгорания при использовании неоригинальных запасных частей, установленных владельцем автомобиля в не официальном сервисном центре.

Причиной возгорания в этом случае стала установка владельцем автомобиля неоригинального звукового сигнала.

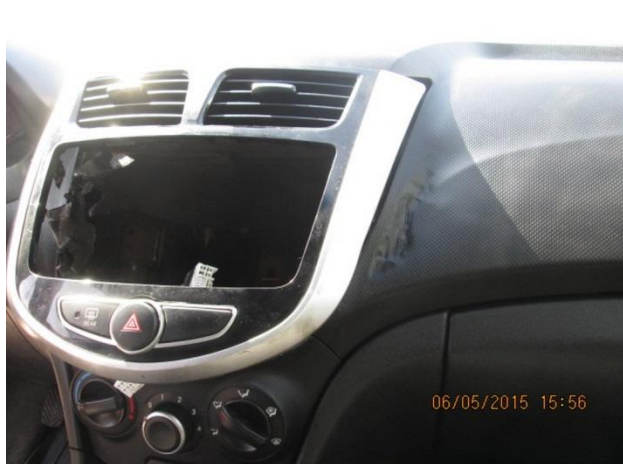
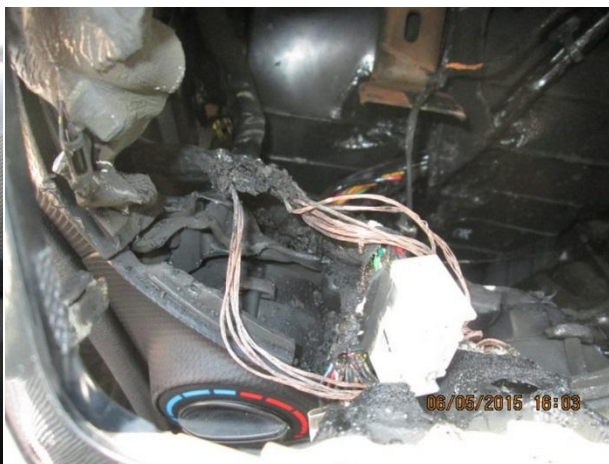
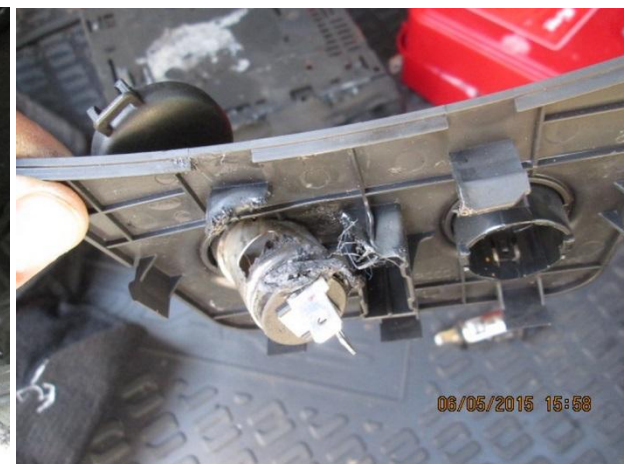
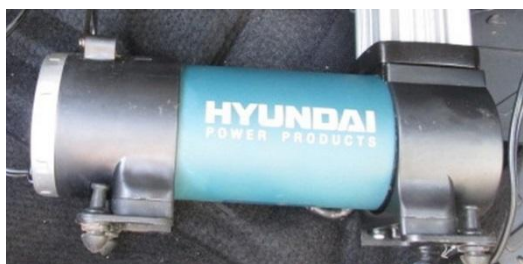
Нередки случаи возгорания при использовании потребителей с потребляемой электрической мощностью превышающей допуски производителя.

МОДЕЛЬ.....	HY 65 Expert
ПРОИЗВОДИТЕЛЬНОСТЬ.....	65 л/мин
МАКСИМАЛЬНОЕ ДАВЛЕНИЕ.....	10,5 ATM
РАБОЧЕЕ НАПРЯЖЕНИЕ.....	12-14 В
РАБОЧИЙ ТОК.....	15 А

Причиной возгорания в этом случае стало использование компрессора подкачки шин с электрической мощностью 150 Ватт.
