Оценка физического  
износа жилых зданий

ВСН **53-86(р)**

## Пример определения физического износа несущих конструкций и элементов жилого здания

### Техническое обследование жилого дома.

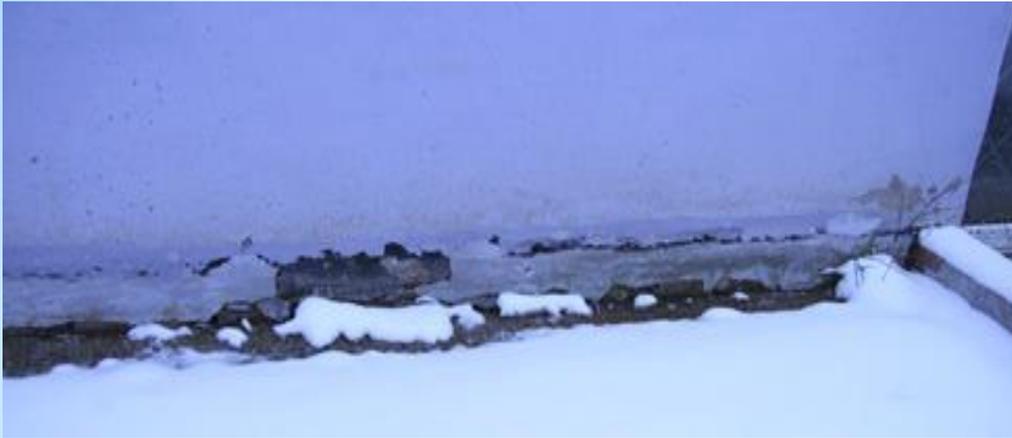
## 1. Фундамент

Мелкие трещины в цоколе, местные нарушения штукатурного слоя цоколя и стен.

Трещины в швах между блоками, высолы и следы увлажнения стен подвала.

Ширина раскрытия трещин до 1,5 мм.

Согласно ВСН 53-86 табл. 4 \

физический износ -21%

- цоколь — укрепление врубок, восстановление отделки;
- стены — заделка трещин и выбоин, ремонт штукатурки или расшивка швов, очистка фасадов;
- перекрытия — затирка трещин и восстановление штукатурного слоя;

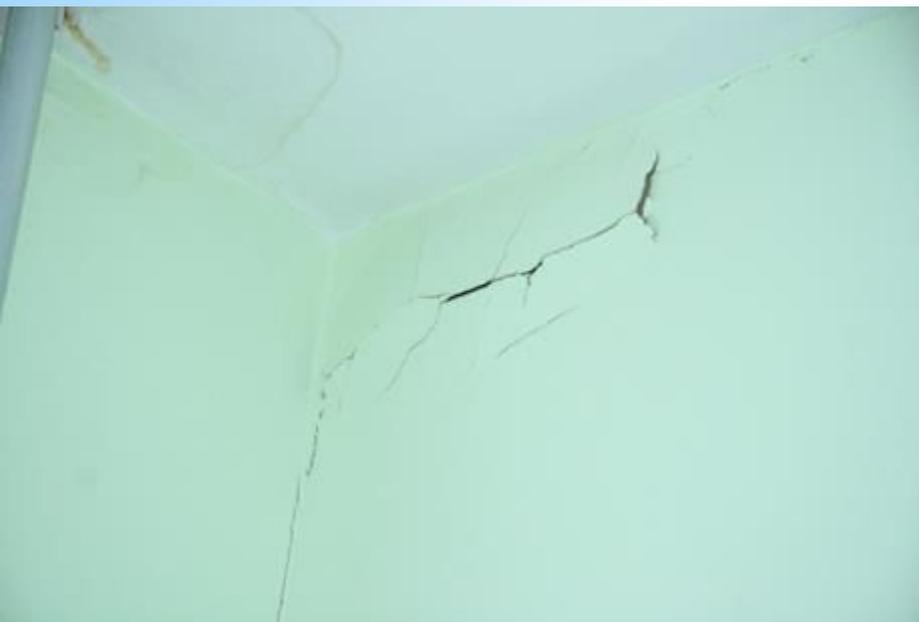
### **3. Перегородки кирпичные**

Трещины в местах сопряжений с потолками, редкие сколы. Повреждение на площади до 10%

Согласно ВСН 53-86 табл. 21  
физический износ 12%
