Анализ
по результатам испытаний холодильных приборов
в компании **gorenje**group

Эксплуатационные испытания

Эксплуатационные испытания компании gorenjegrup по SLG методологии

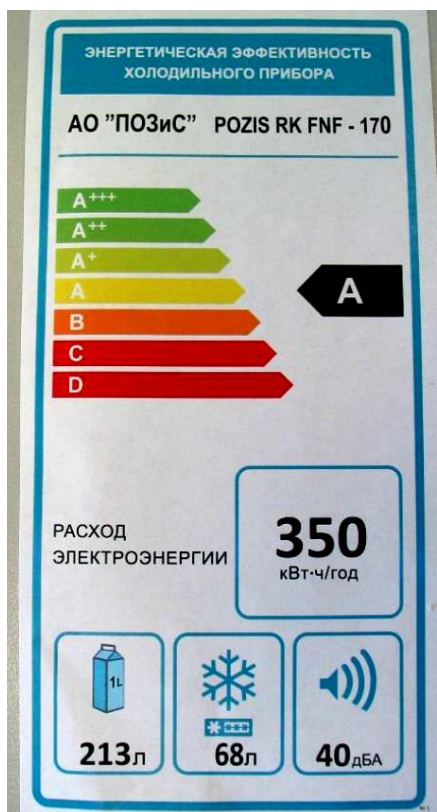
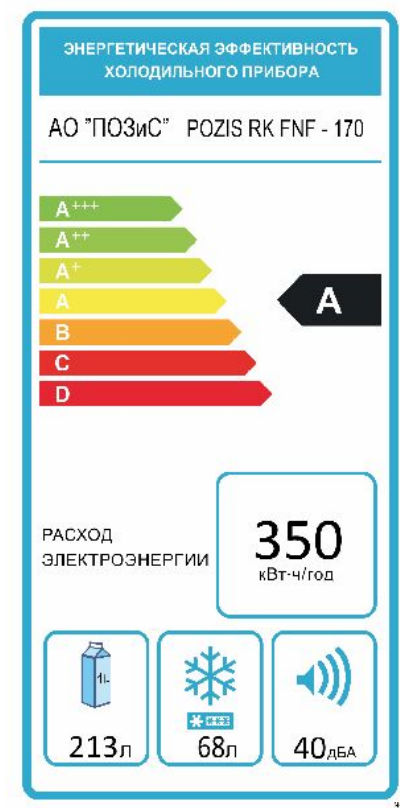
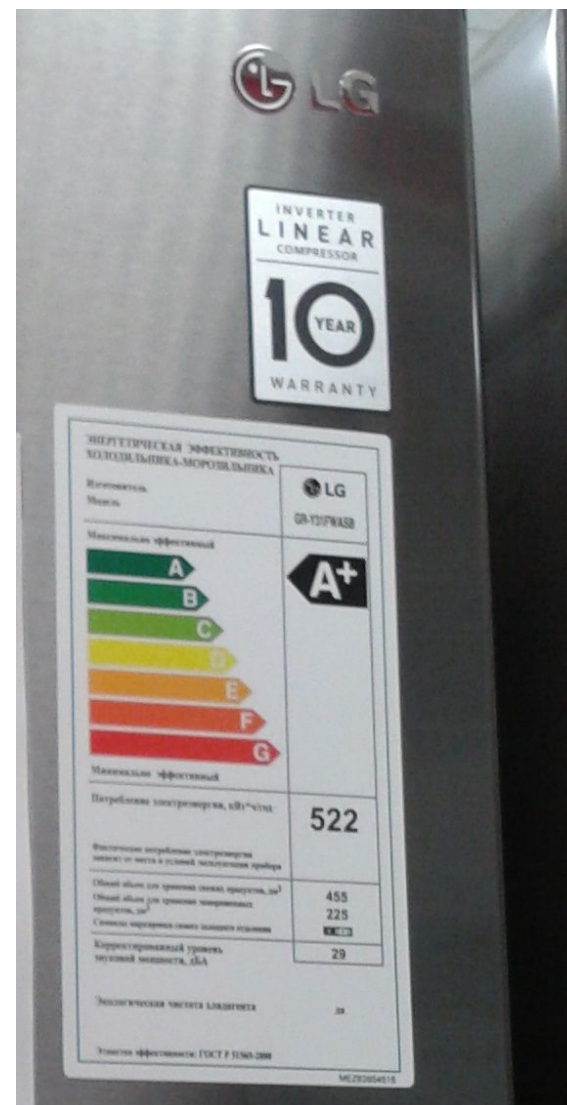
Испытание	Отрицательный результат	Подтверждение на устранение
Директива по этикетке энергоэффективности 1060/2010	FNF170	Да

Изменение толщины букв и шрифта Arial на Calibri

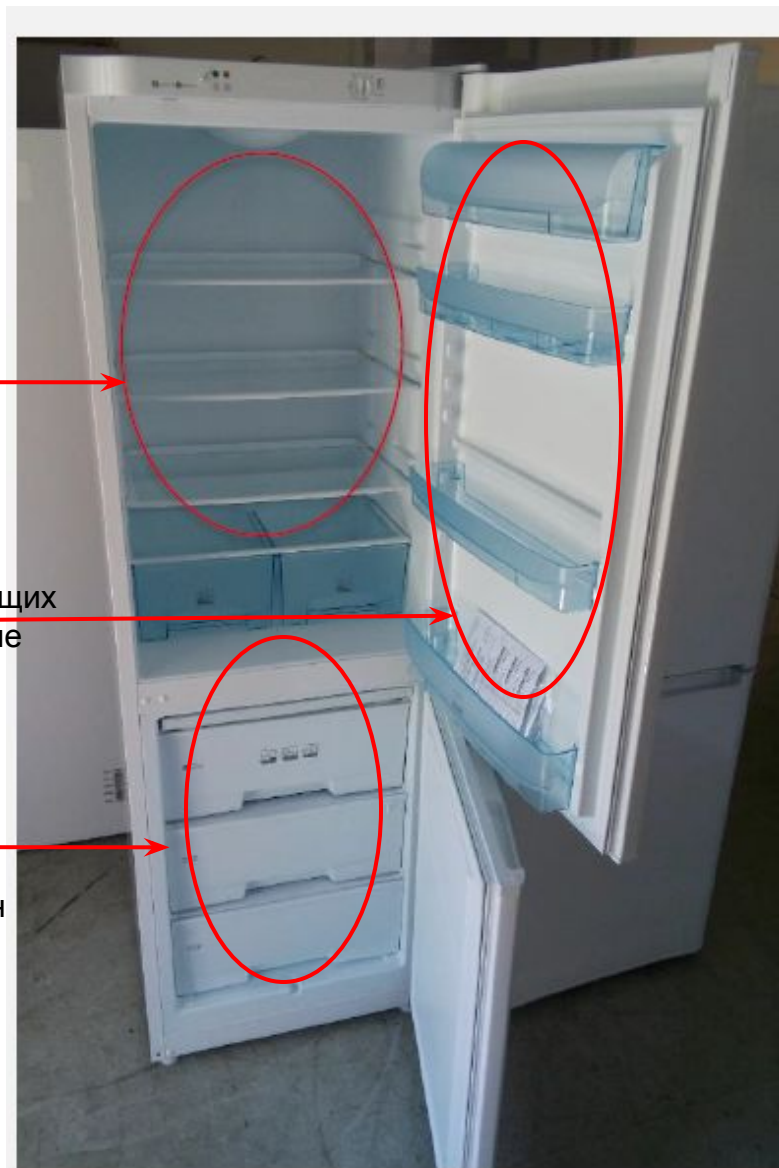
Ручки и
непрозрачный
материал корзин
