Отчет за 09 неделю 2018 г.  
службы охраны труда и техники безопасности  
филиала «Березовский» ООО «Юнипро Инжиниринг»

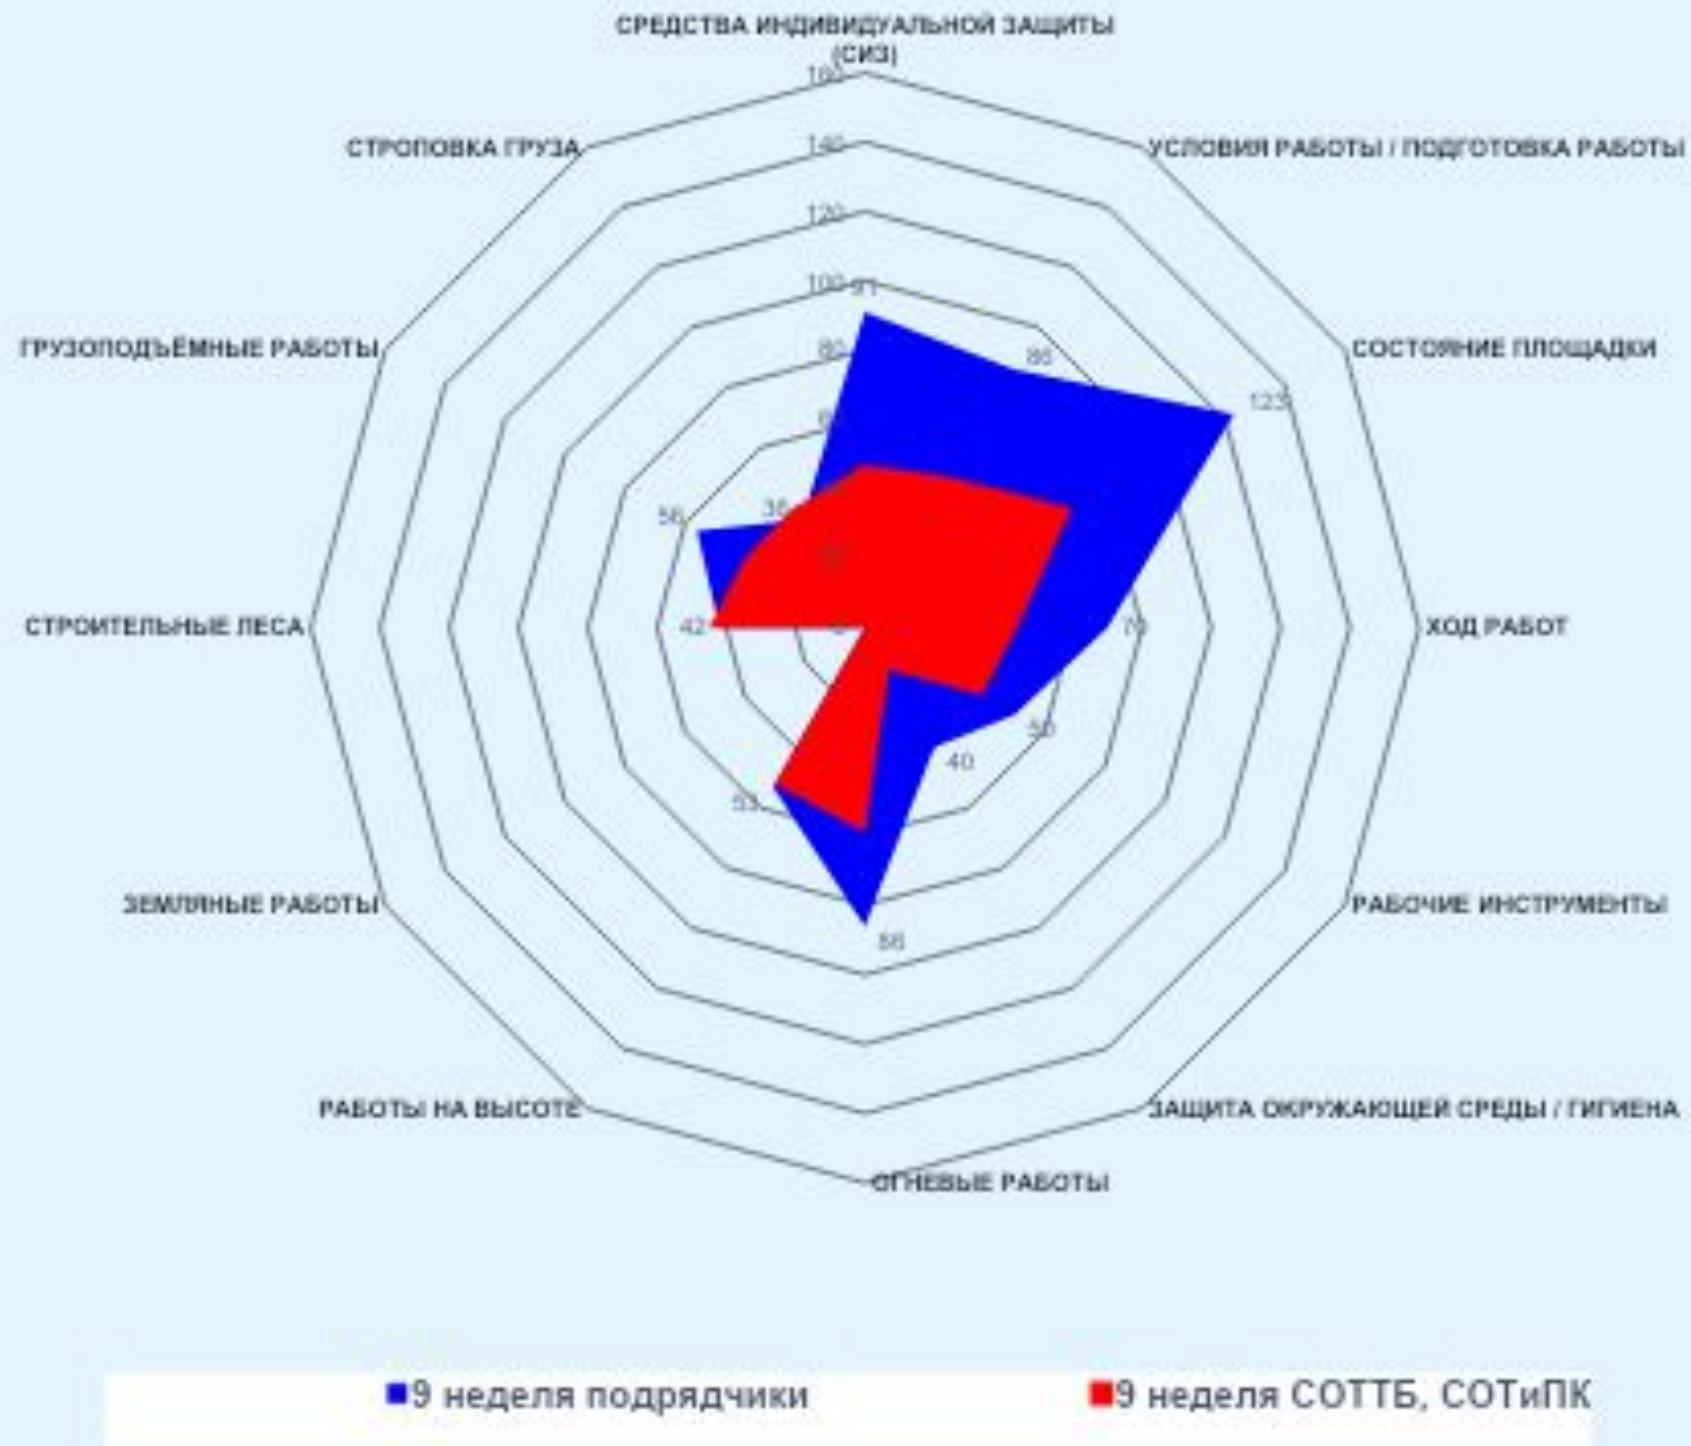
## Диаграмма несоответствий по результатам инспекций по ГК

Главная проблемы по индивидуальным показателям:

Проведение огневых работ – 145 (отсутствуют меры предотвращения от разлёта искр – 69)

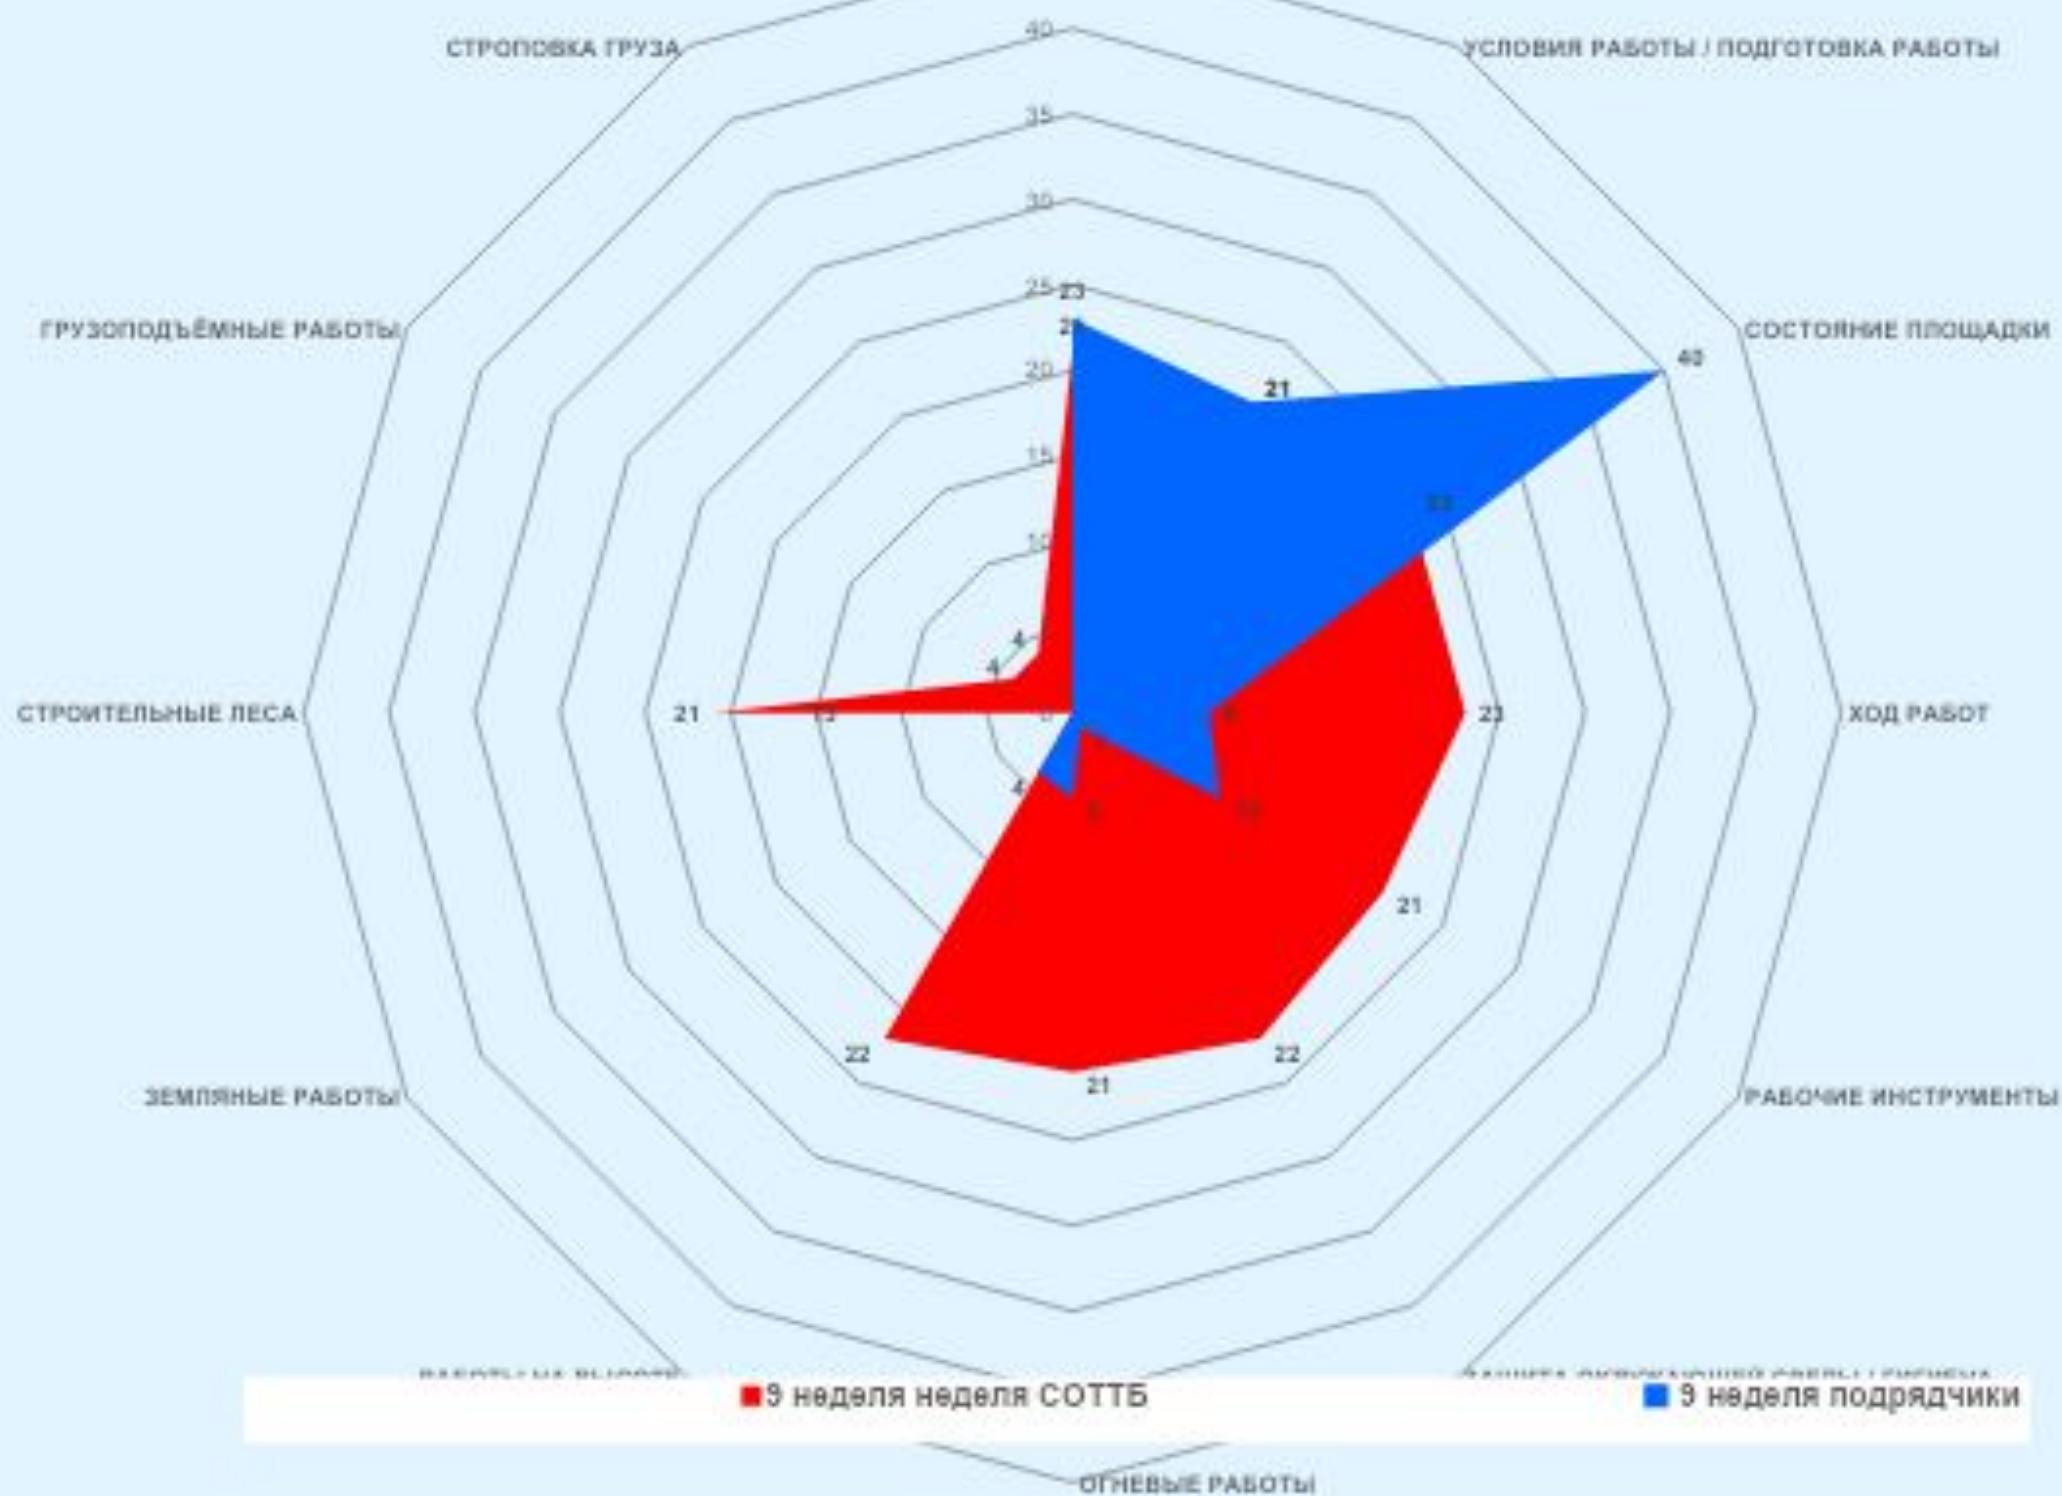
## СРЕДСТВА ИНДИВИДУАЛЬНОЙ ЗАЩИТЫ (СИЗ) Диаграмма несоответствия по результатам инспекций на УПТ

Главная проблемы по индивидуальным показателям:

Не применение СИЗ – 44, Условия работы/подготовка работы – 42; Состояние площадки – 63; Строительные леса – 34.
