Актуальная техническая информация по коммерческим автомобилям NRW 2019 Двигатели

Содержание

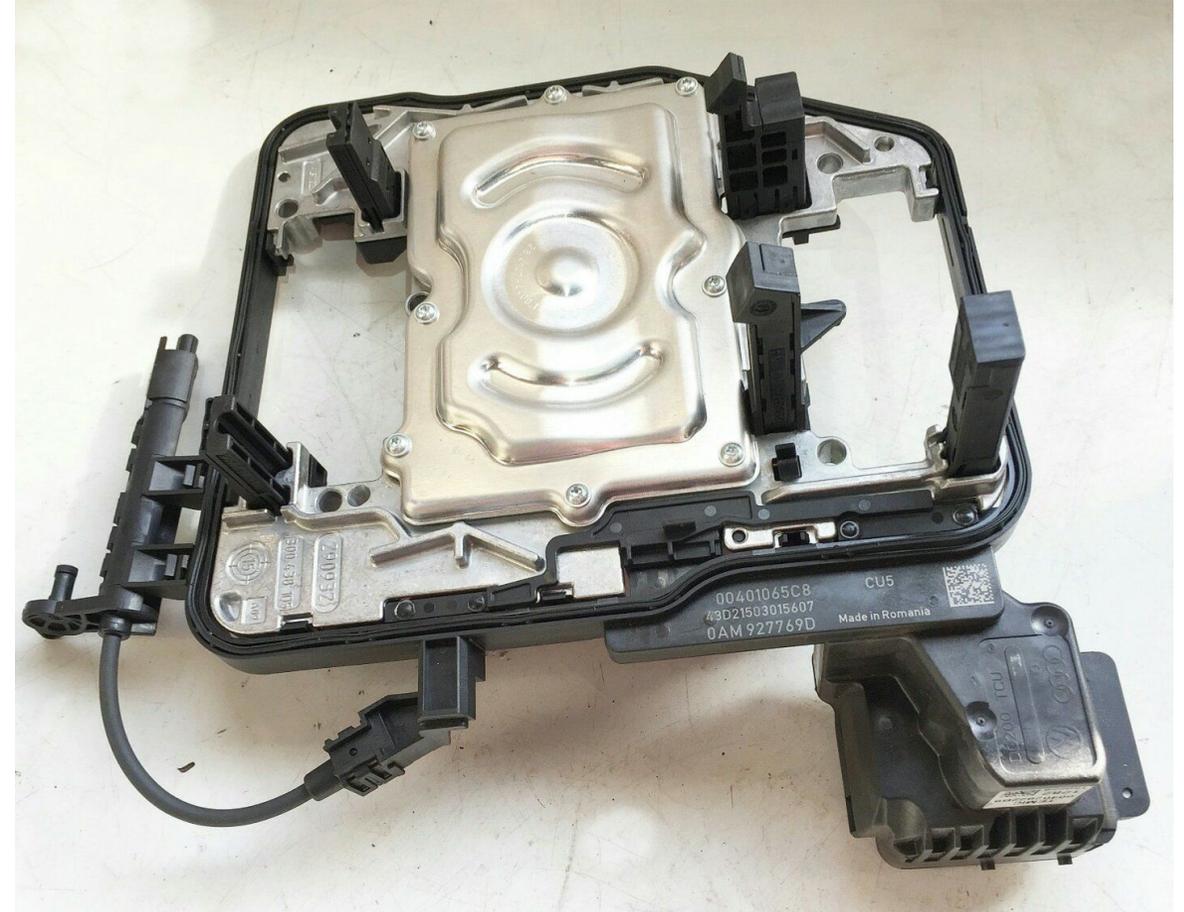
1.8 7-ступ. коробка передач DSG, объём ремонтных работ

- Неисправности в электронике фирмы Continental приводят к замене центрального управляющего блока Mechatronic. Касается поколения 1.

- Центральный управляющий блок Mechatronic PQ, поколение 1, номер детали 0AM.325.025.D или H.

- Замена центрального управляющего блока, номер детали 0AM.927.769.D => ремонт в соответствии со сводкой TPI 2053291/*

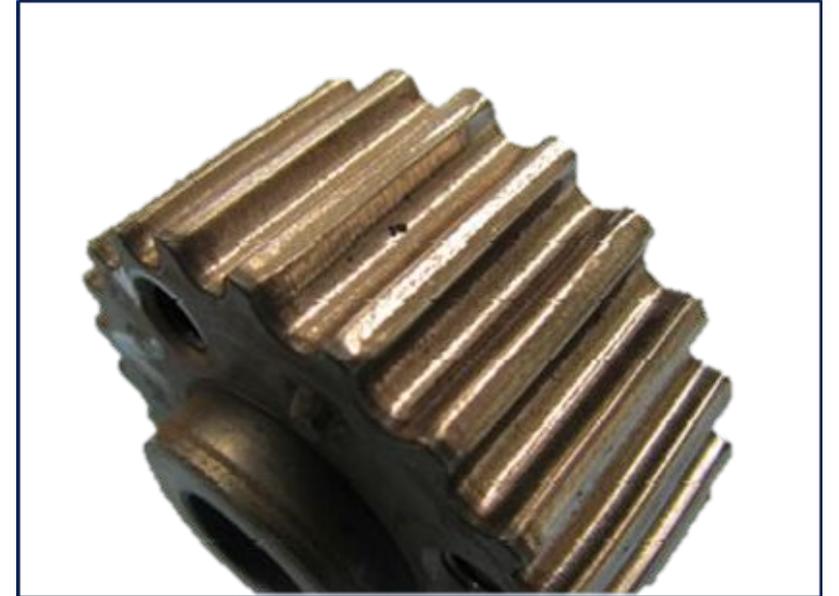
Пакет усиленных деталей ремённого привода

- Двигатель глохнет при движении автомобиля.

- Повреждение зубчатого ремня изношенными от воздействия агрессивной пылью зубчатыми шкивами.

- Пакет усиленных деталей ремённого привода.

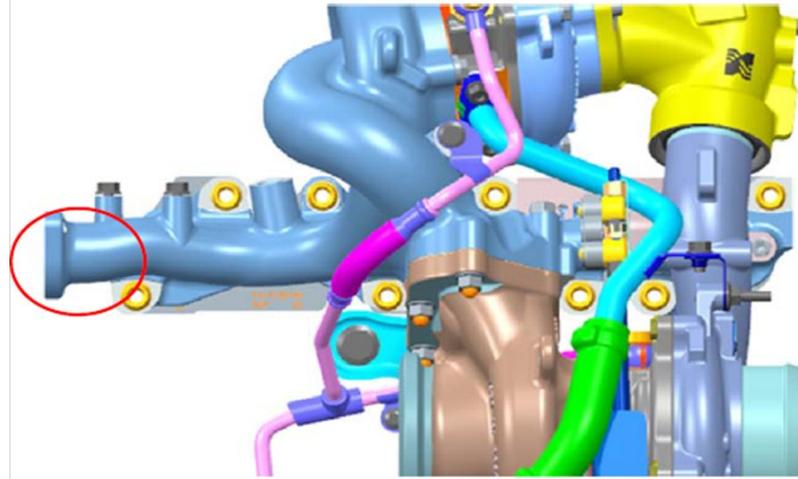
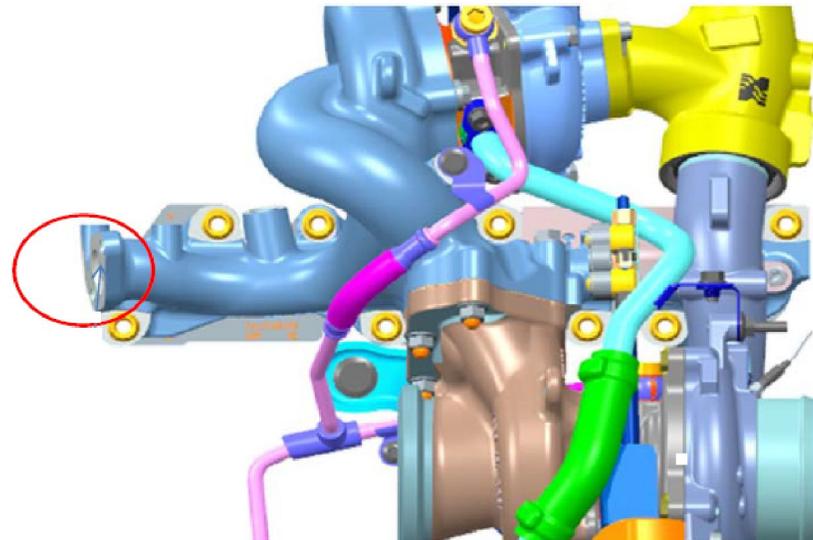
Однако повреждения длинной трубки системы рециркуляции при возникновении определённой частоты вибрации в области гофрированного сильфона также имели место. Эта проблема была решена с помощью инерционного демпфера (плетёного из проволоки). Инерционный демпфер гасит вредную частоту.

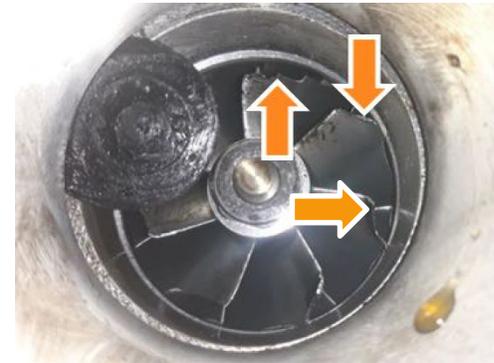
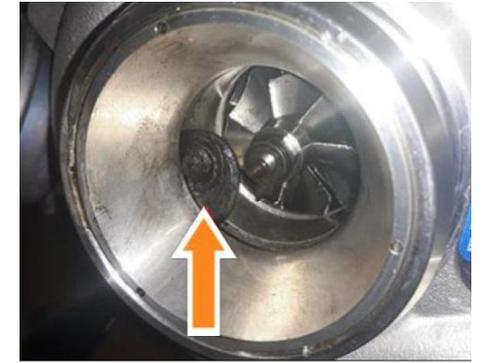
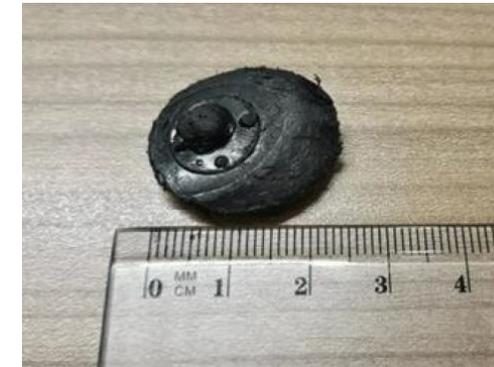
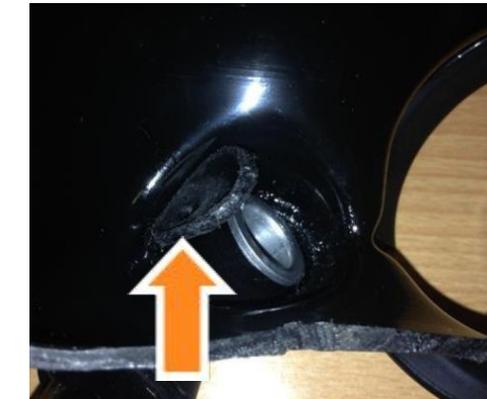
2.14 T6, EA288, проблемы в системе наддува и повреждённым турбонагнетателем

- Изображённую справа пластмассовую деталь, а также осколки можно найти в турбонагнетателе.
- В процессе производства может быть допущена ошибка при изготовлении отверстия канала для присоединения шланга системы вентиляции картера.
- Эта поверхность уже предрасположена к образованию данного отверстия. Может случиться так, что осколки пластмассы не просто отломаются и останутся в детали, а в процессе работы двигателя и его вибрации будут затянуты в турбонагнетатель.

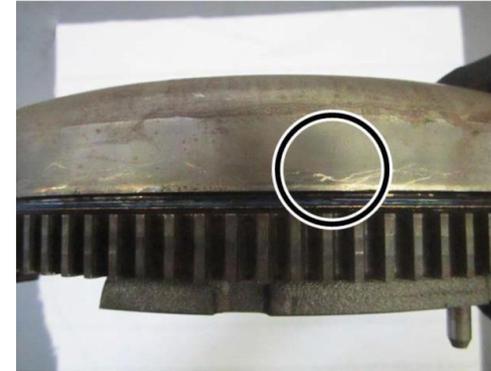
2.15 Диагностика двухмассовых маховиков

- При «ударном повреждении» фланец двухмассового маховика «врезается» во внешнюю оболочку первичного диска.
- Как можно видеть на нижнем изображении (см. оранжевый круг), возникает вмятина изнутри наружу. При таком повреждении необходимо заменить двухмассовый маховик.

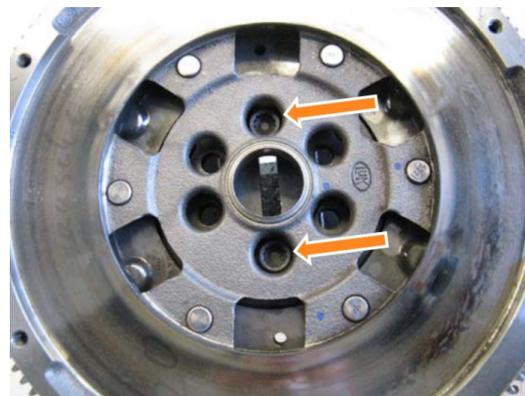
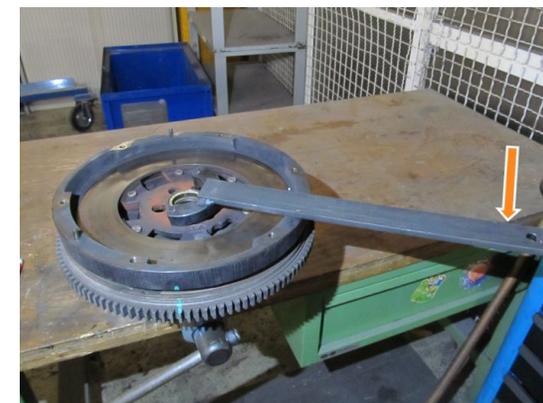
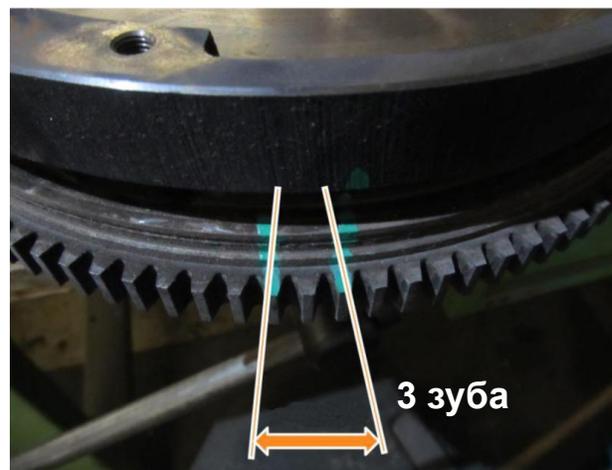
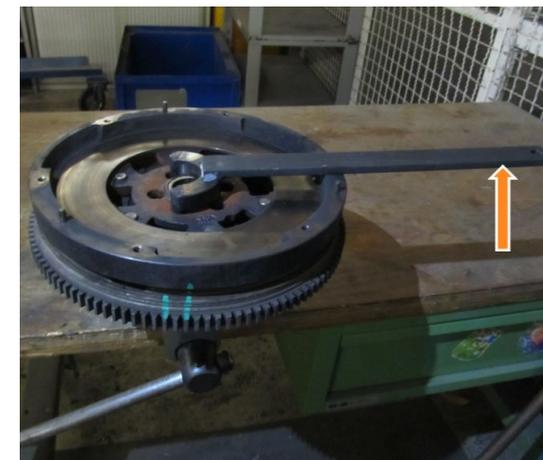
У производителя **LUK** до 7-ми зубьев – это норма.

У производителя **Sachs** до 3-х зубьев – это норма.
