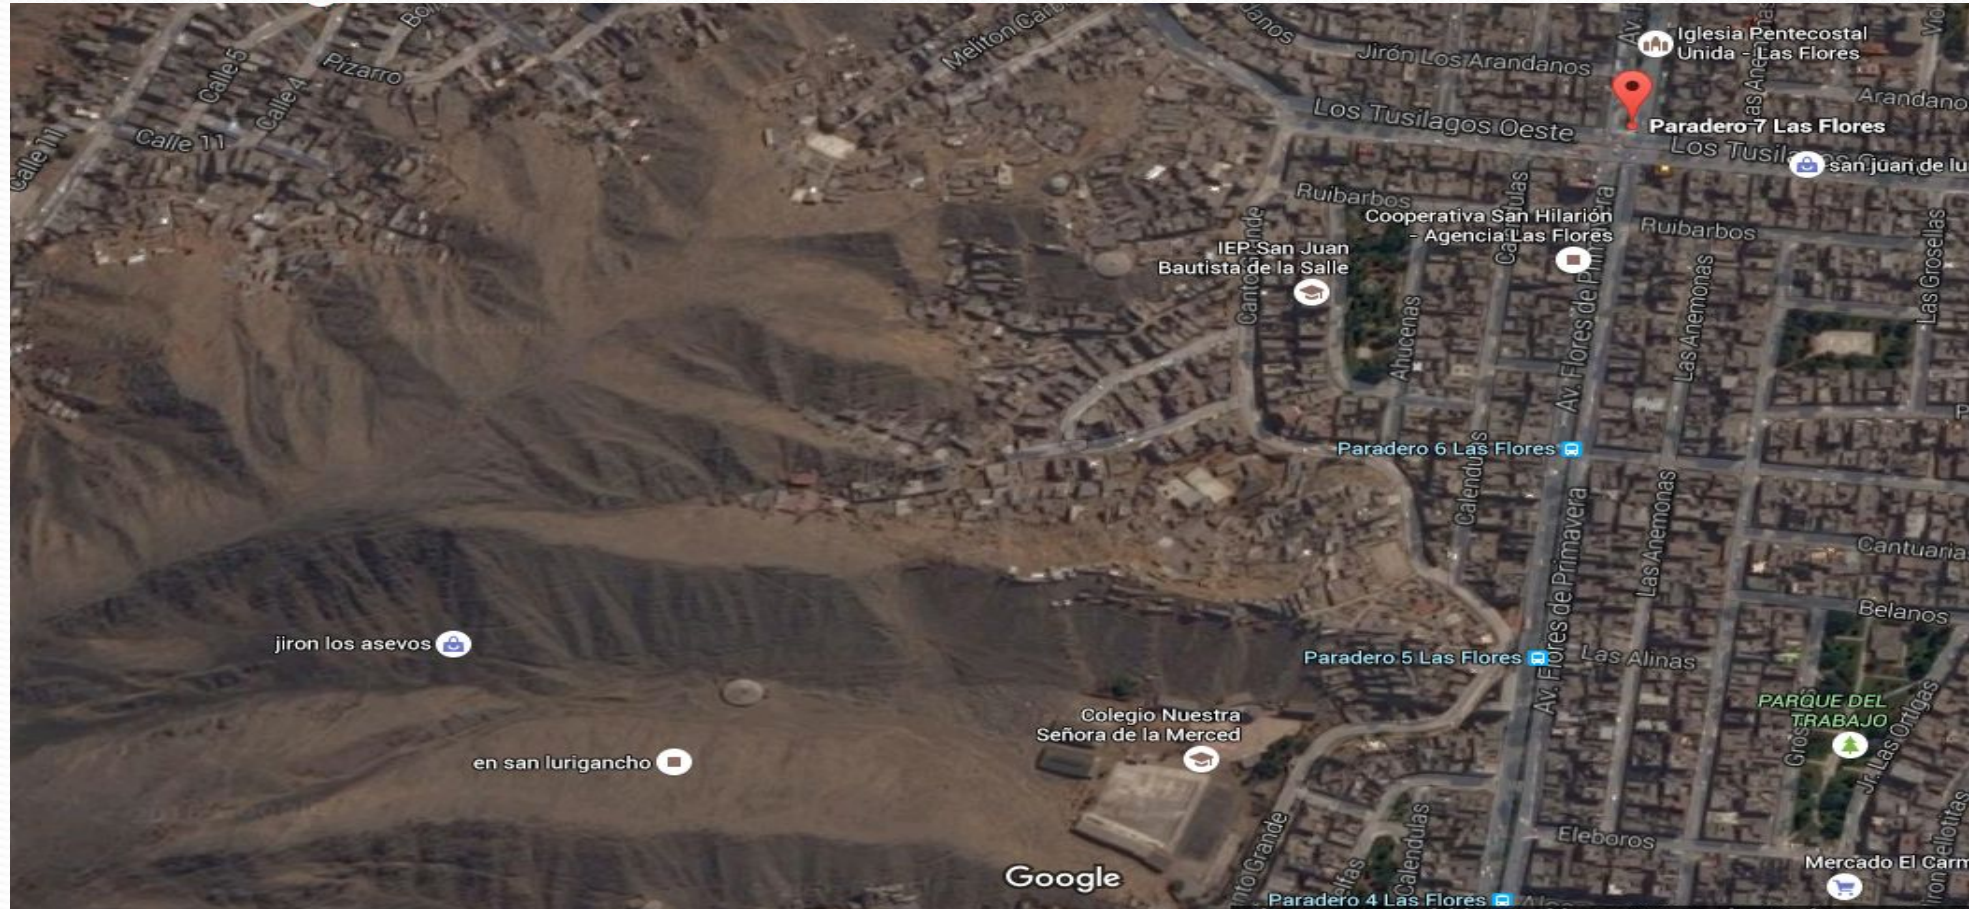
La zona de estudio está sobre roca intrusiva (cerro) y parte de material cuaternario como coluviales y aluviales. La cual presenta quebradas bien marcada; el área presenta múltiples fracturas y un alto grado de meteorización.

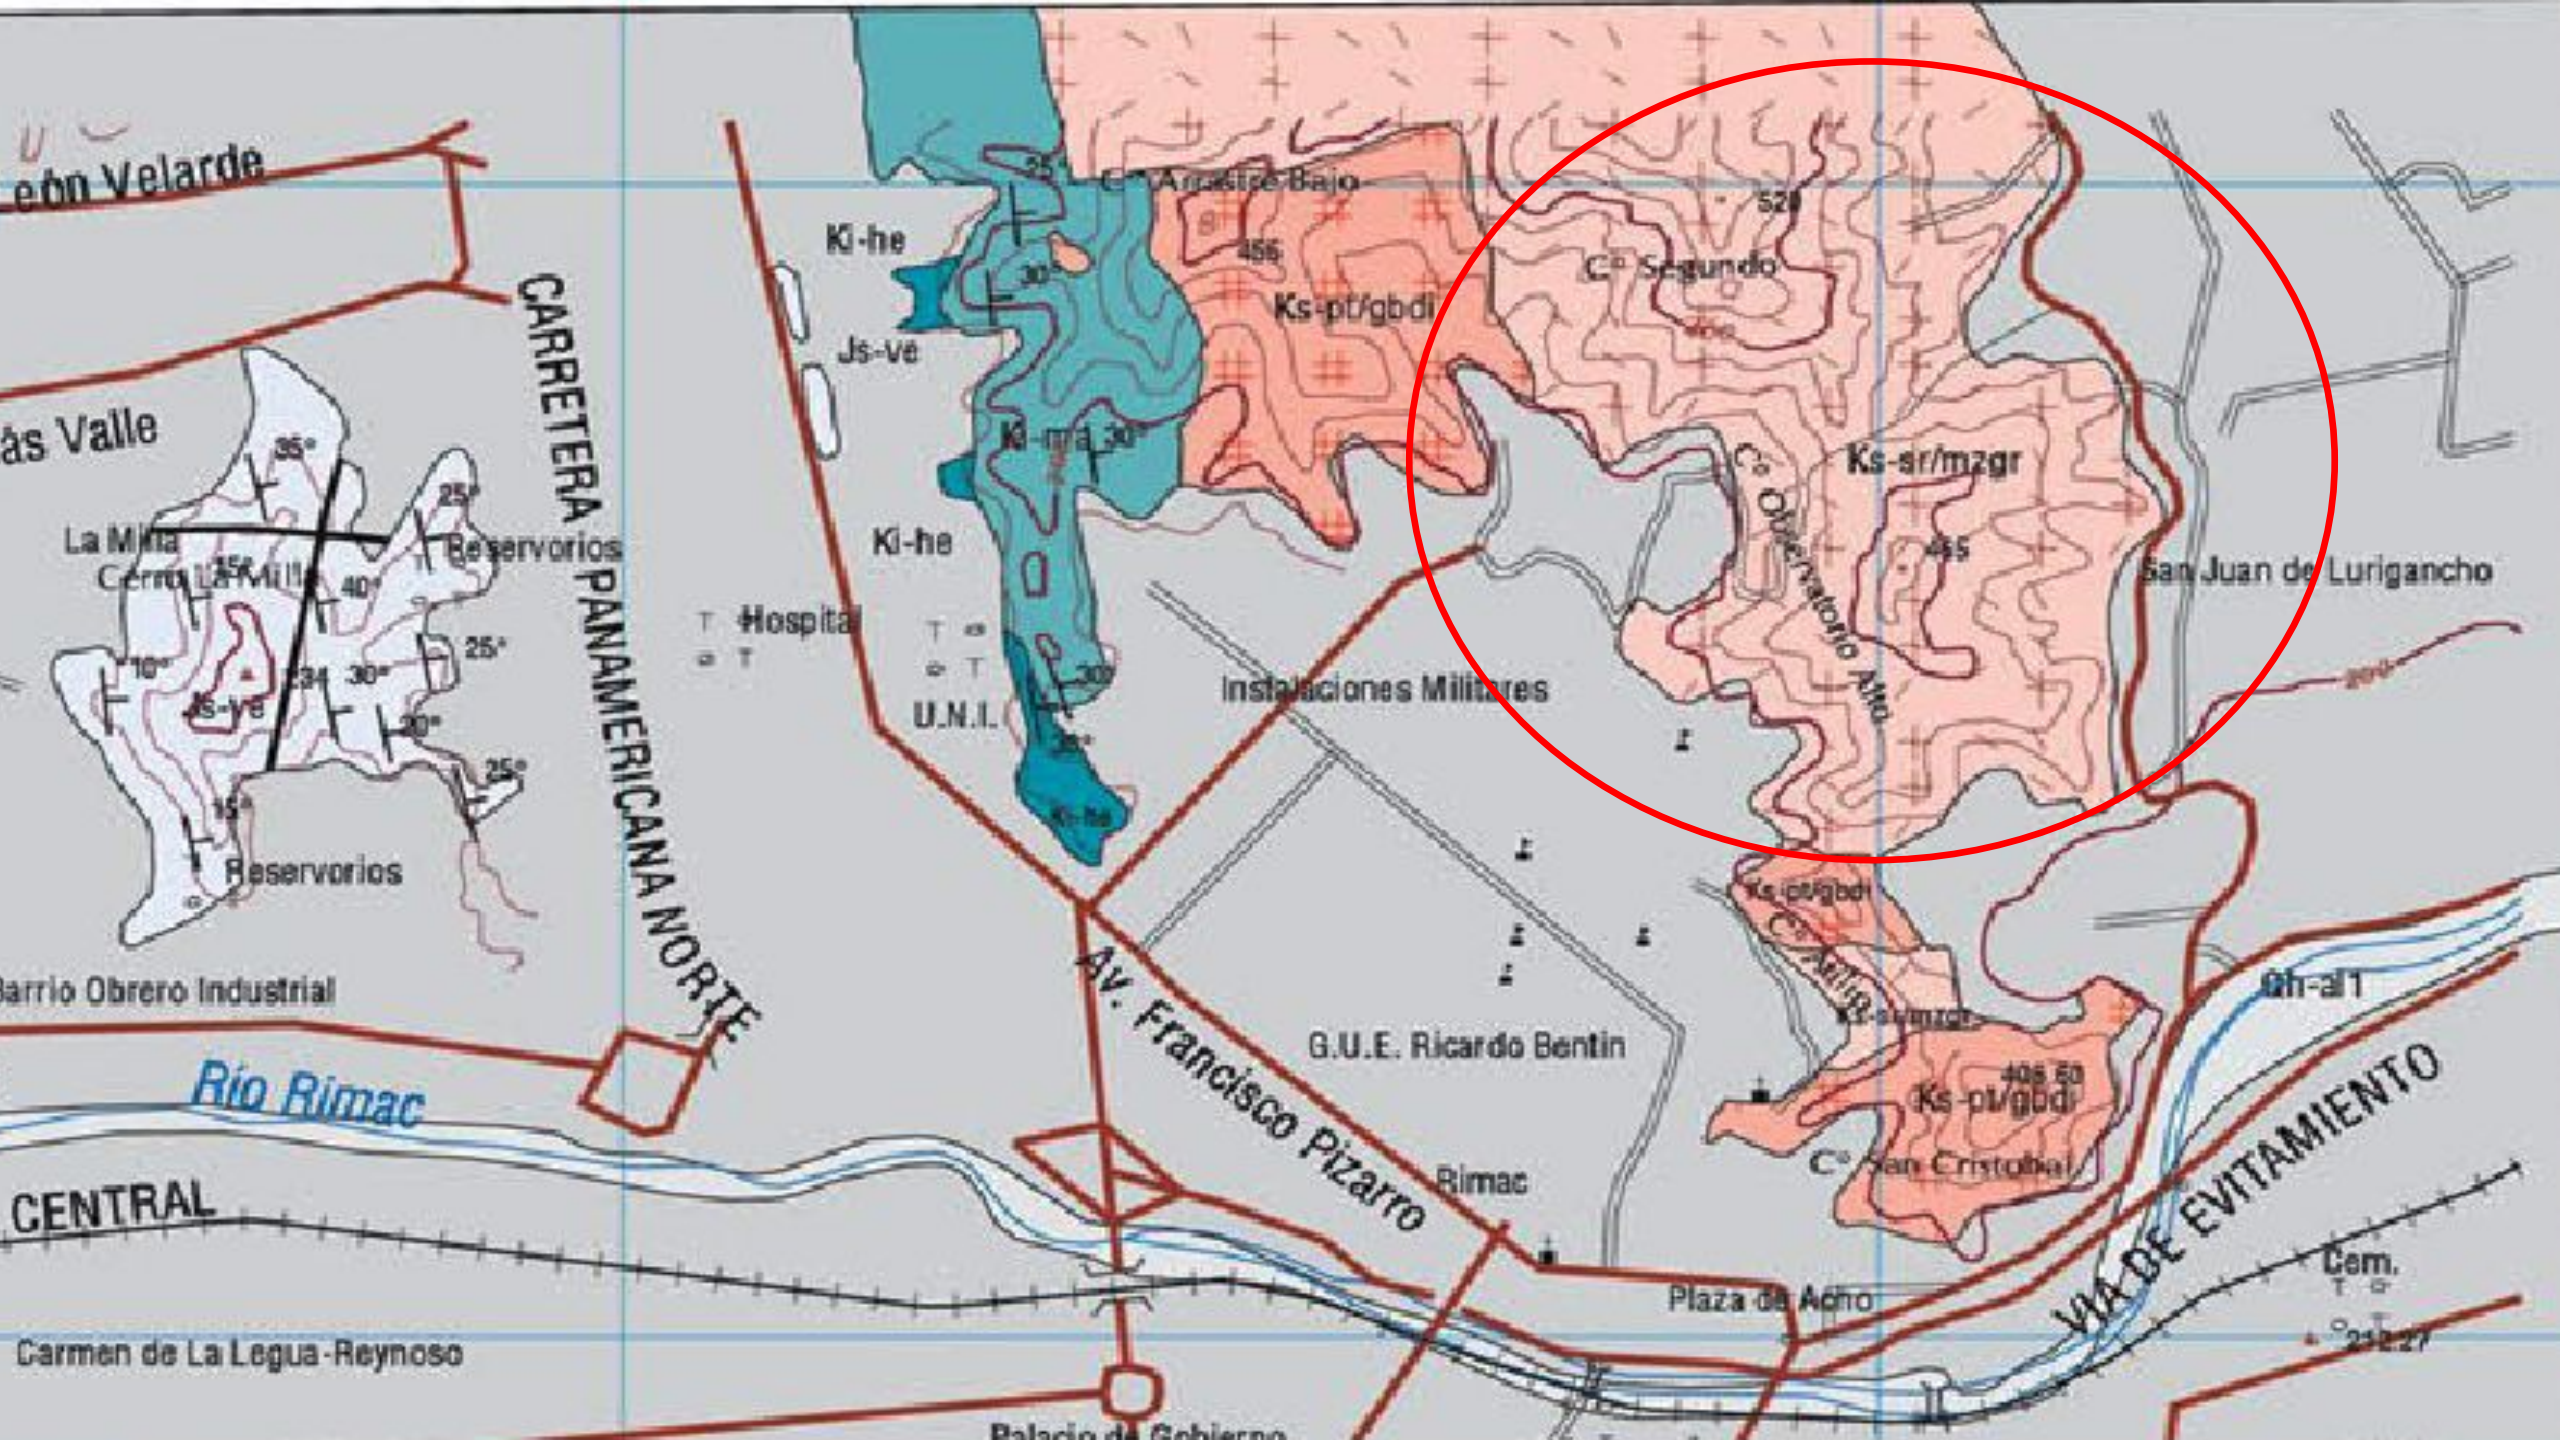
La zona de estudio está sobre roca intrusiva (cerro) y parte de material cuaternario como coluviales y aluviales. La cual presenta quebradas bien marcada; el área presenta múltiples fracturas y un alto grado de meteorización.

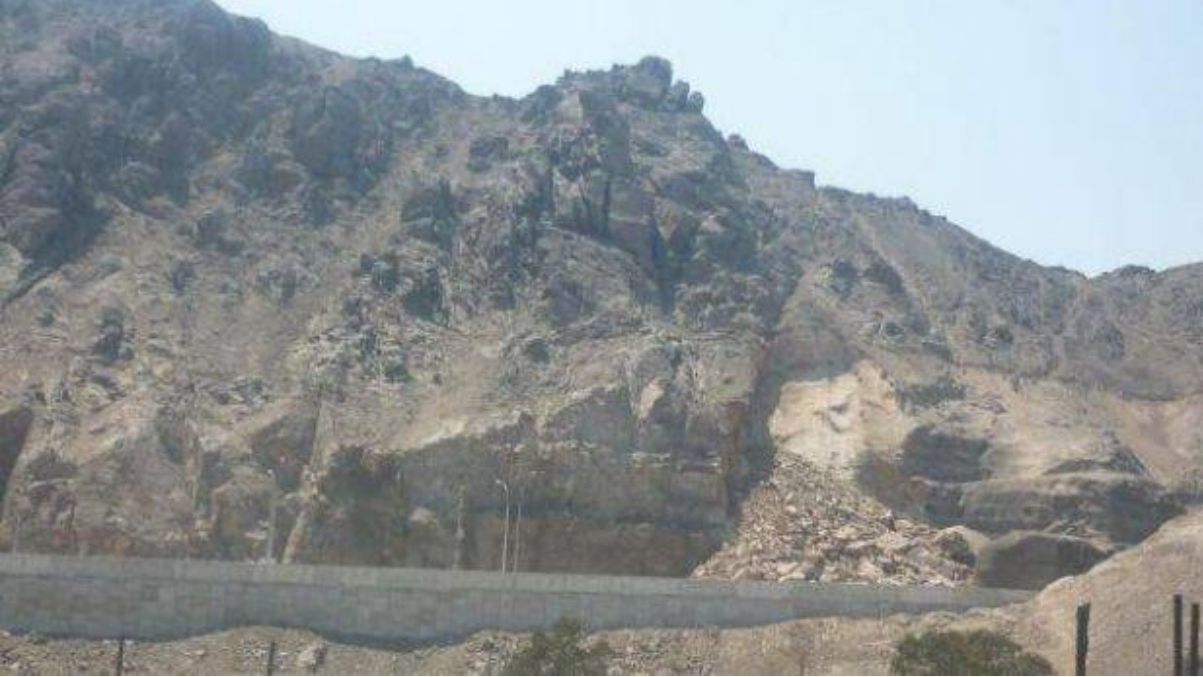
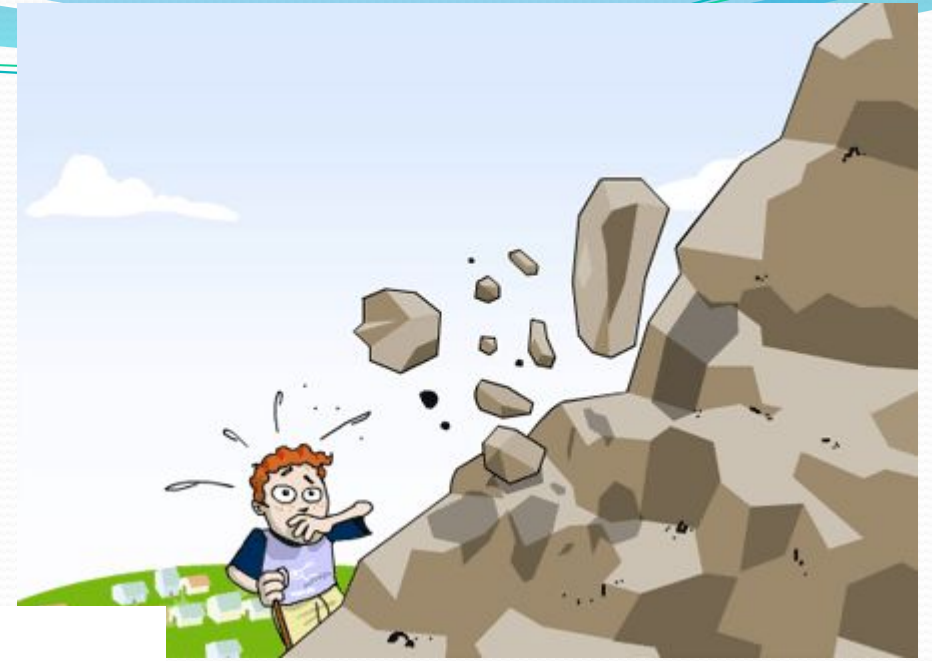
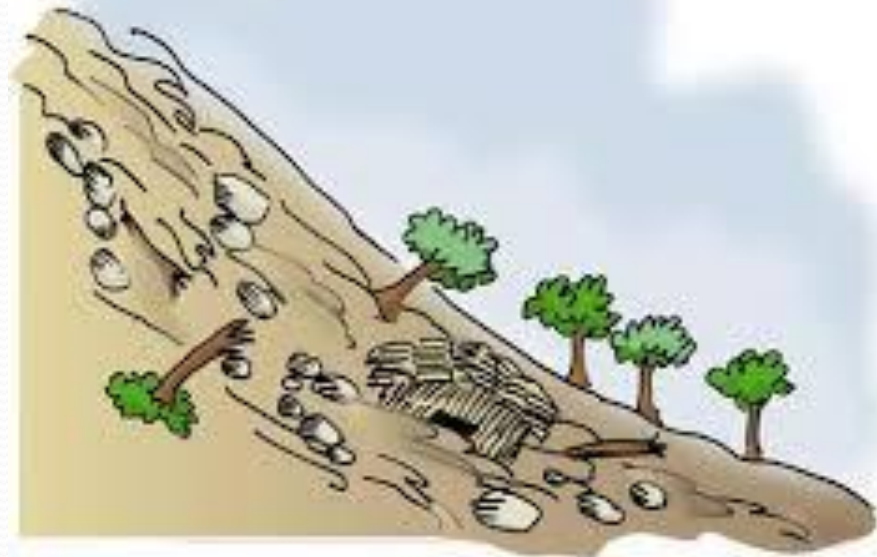
- Los fenómenos de geodinámica externa están vinculados fundamentalmente, a factores climáticos, morfológicos y litológicos.
- Los fenómenos de geodinámica externa que más daño provocan son los desprendimientos y caídas de rocas, y deslizamientos.
- La presencia de conexiones de agua y desagüe clandestina, generan la erosión de las rocas o aceleran su proceso de desgaste.
- Las caídas de rocas ocurren con fuerte pendiente, donde la roca se halla fracturada y meteorizada, con disyunción esferoidal que produce bloques sueltos e inestables. También estos desprendimientos se generan por la informalidad y falta de seguridad en la construcción de las edificaciones.
