**Отчет работы участка
обслуживанию клапанов и
навесного оборудования
клапанов РЦАП Нижнекамск
ООО «ТатАвтоматизация»**

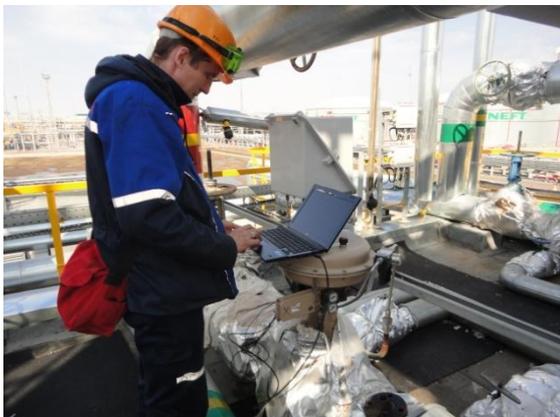
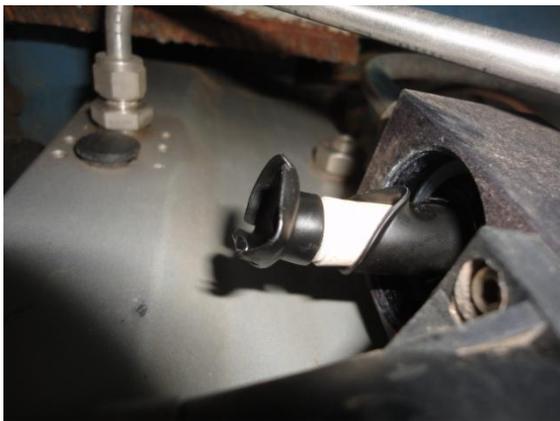
Проведение ТО

При проведении ТО-1 (согласно договора услуг) оборудование проверяется на целостность, комплектность, очищается от загрязнений, проверяется герметичность пневмолиний, восстанавливаются маркировки.
