Отчет по проделанным работам Северное шоссе 14

Дата начала обслуживания дома
управляющей компанией «ВЕСТА-Прогресс»: 22.03.2018

При принятии дома 14 по ул. Северное шоссе, в управление УК «ВЕСТА-Прогресс» сотрудники управляющей компании провели большую работу по осмотру и выявлению недоделок, дефектов и недостатков здания и его инженерных сетей. По результатам осмотра были составлены дефектные ведомости, подписанные собственниками.

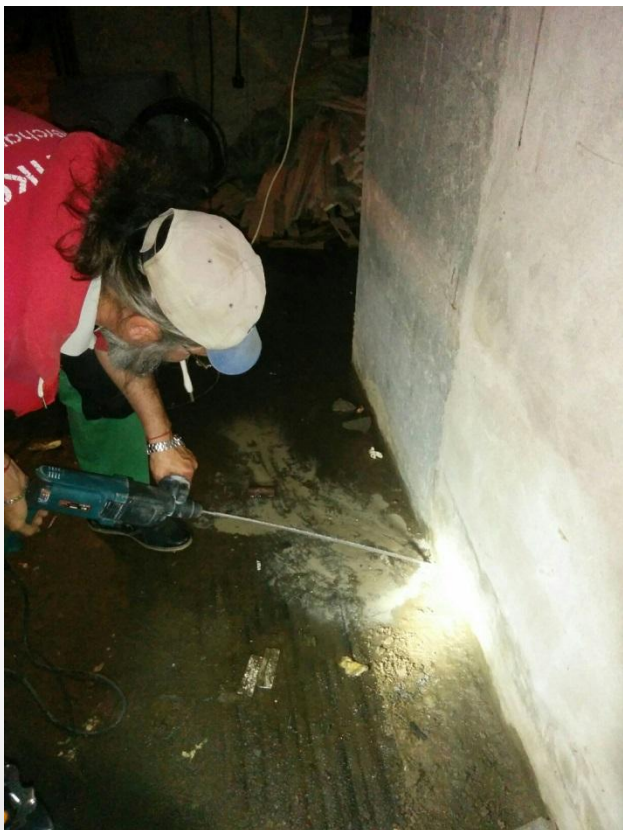
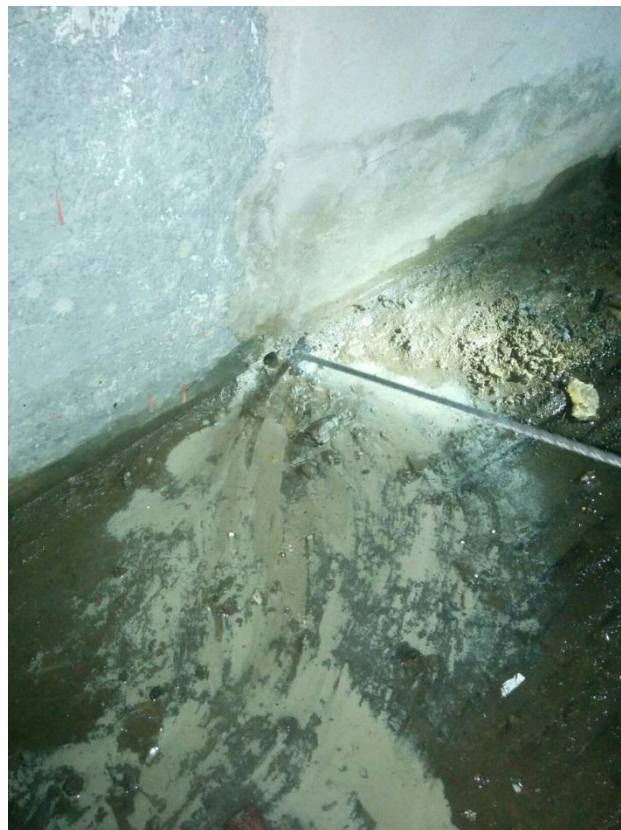
Одна из самых серьезных проблем дома – постоянно поступающие в подвал грунтовые воды и большое количество строительного мусора, оставленного застройщиком, что сильно затрудняло работы по осушению подвала.

С мая по июль 2018 производились интенсивные работы по осушению подвала, вывозу и утилизации строительного мусора и наведению порядка в подвальных помещениях. Грунтовые воды скапливались даже в помещениях, где расположены электрощитовые. Для отводы воды из помещений ВРУ высверливались специальные отверстия.

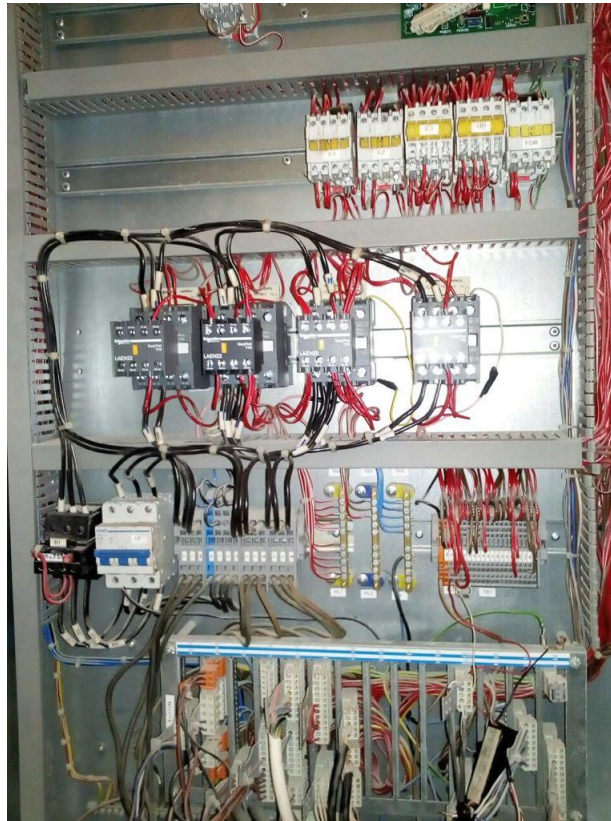
В первом подъезде проведена модернизация магнитных пускателей (контакторов) в шкафах управления пассажирским и грузопассажирским лифтами. Они были заменены на более бесшумные.

Также были произведены работы по шумоизоляции станции управления и заменены тормозные колодки лифтов.

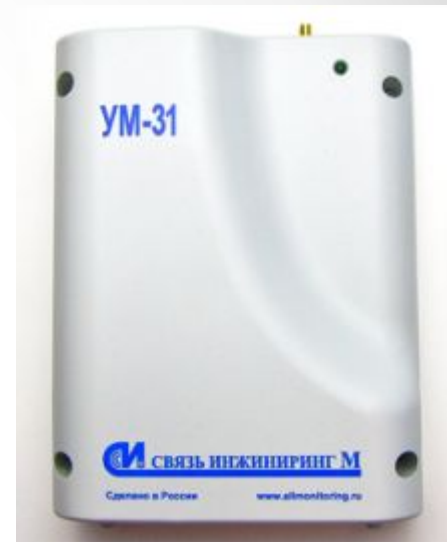
При приеме дома под управление было обнаружено, что

- устройство мониторинга не подключено к приборам учета,
- настройки устройства мониторинга не выполнены

- произведено детальное обследование системы,
- выявлены обрывы и короткие замыкания шлейфов интерфейса,
- смонтирована часть отсутствующих шлейфов, отремонтированы обрывы и устранены короткие замыкания,
- произведена коммутация шлейфов к устройству мониторинга,
- произведены общие настройки устройства мониторинга для
- считывания показаний с приборов учета электроэнергии •

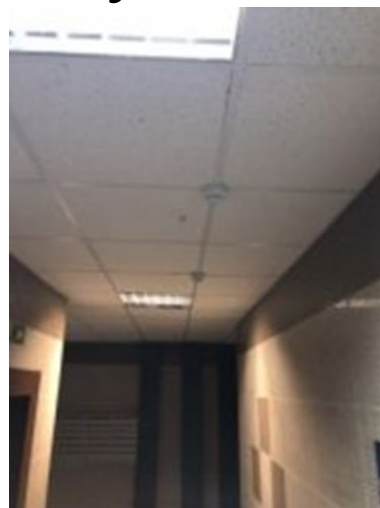
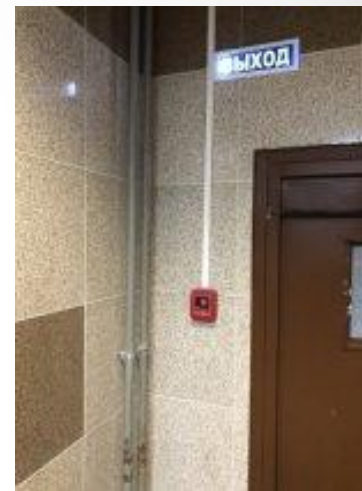
При приеме дома в эксплуатацию было выявлено, что системы, отвечающие за противопожарную защиту дома, либо неисправны, либо отсутствуют, либо не смонтированы, либо не укомплектованы:

- Система автоматической пожарной сигнализации (АПС), предназначенная для обнаружения очага задымления/возгорания и оповещения жителей

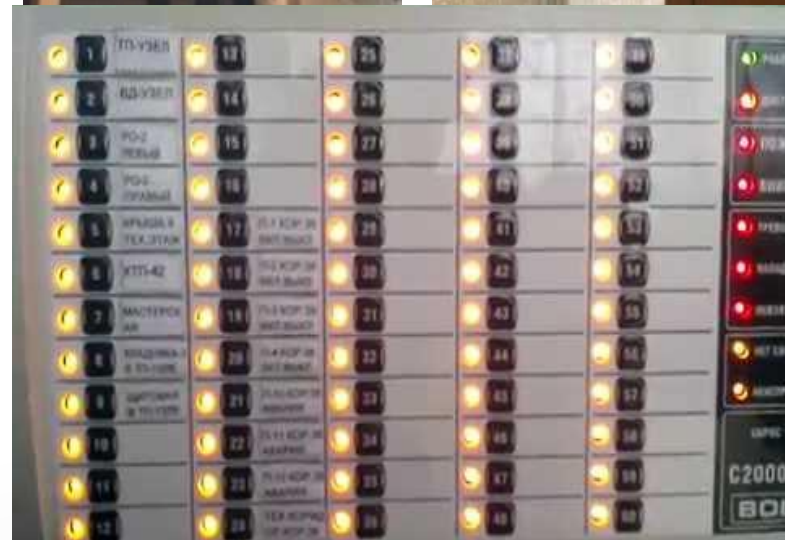
– частично оборваны шлейфы систем АПС и СОУЭ (система оповещения и управления эвакуацией). При проверке блока управления и индикации выявлено
- отсутствие связи с приборами.

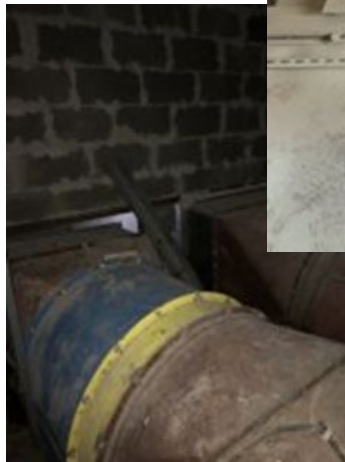
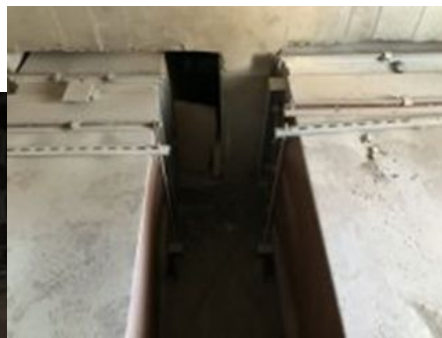
Вентиляционные короба на техническом этаже негерметичны, отсутствуют электроприводы этажных клапанов дымоудаления. При пожаре это приведет к попаданию дыма в лифтовые шахты и шахты ДУ, и дым с этажа, где произошло возгорание, распространится на другие этажи и техэтаж, что приведет к затруднению эвакуации. Запуск ДУ при срабатывании АПС невозможен ввиду отсутствия автоматики, обеспечивающей запуск.

*Отсутствие герметичности на
вентиляционном коробе*

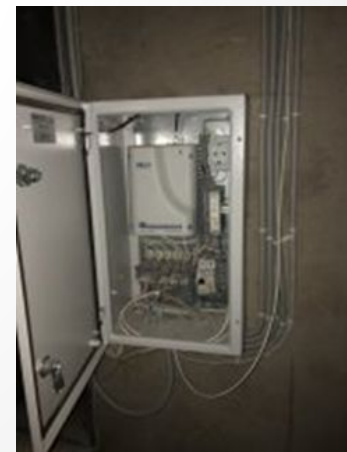
Монтаж системы
противодымной
защиты здания не
завершен, автоматика
запуска дымоудаления
(ДУ) отсутствует. Таким
образом система ДУ и
ПВ не работоспособна.

Отсутствуют электроприводы
