# Tucson (TLe) CRDI / Неисправность АКПП А8LF1 вследствие внутренних дефектов гидротрансформатора

No	Vehicle information																																																													
<p><b>I. Жалоба клиента</b></p> <p>1. <b>Подробное описание жалобы:</b> Две недели назад во время движения по трассе начались "пинки" во время переключения на пониженную передачу. При уменьшении скорости коробка не включала пониженную передачу. Во время начала движения посторонний шум и разгон начинался "рывками". Задняя передача включается через раз и движение задним ходом "рывками". Проявляется постоянно.</p> <p><b>II. Информация об автомобиле</b></p> <p>2. VIN XWEJ381ADM0004133 / TMAJ381ADMJ147278</p> <p>3. <b>Дата производства:</b> 2020-09-01</p> <p>4. <b>Дата продажи:</b> 2020-12-08</p> <p>5. <b>Пробег:</b> 64872 км</p> <p>5. <b>ДВС/Трансмиссия :</b> D4HAKZ280223 8AT (4WD)</p>	7 История ТО и ремонтов

No	Cause/Status/Technical information	Problem localization scheme
<p>IV. Сводная информация по данной симптоматике</p> <p>9. <b>Причина:</b> недостаток материалов или производственный дефект ГТР</p> <p>10. <b>Статус:</b> Замена/ремонт гидротрансформатора (45100 CONVERTER ASSY-TORQUE 451004G530), заме

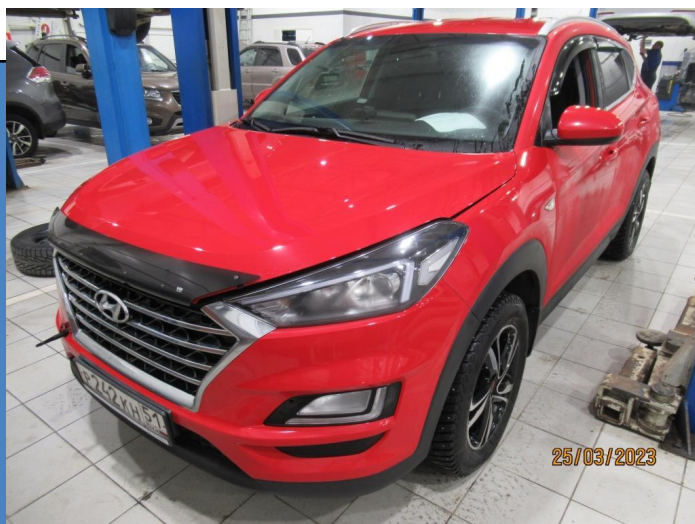
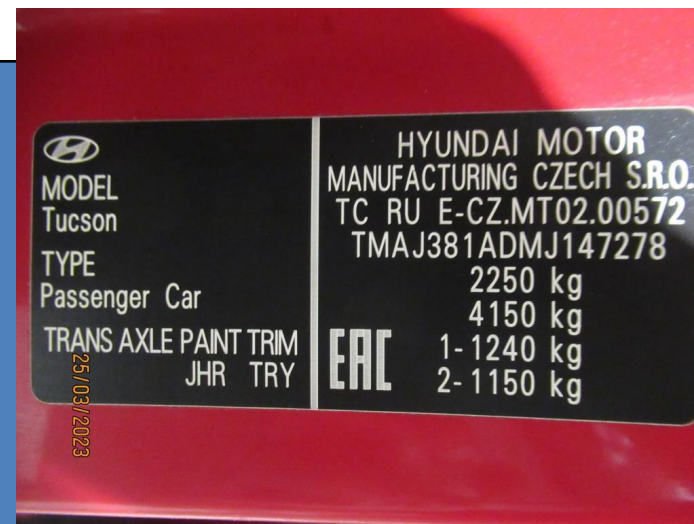
5.1

4.	Проверка разъемов, соединений, эл.проводки жгута моторного отсека	Дефектов не обнаружено.	
	5.	Осмотр на предмет стороннего вмешательства, с/у АКПП	Признаки демонтажа и разбора ДВС (Avtocenter Maximum, 29.11.2020, 1224км). Признаков вмешательства в АКПП не выявлено.
