No	Vehicle information																																																																	
<p><b>I. Жалоба клиента</b></p> <p><b>1. Подробное описание жалобы</b></p> <p>Со слов клиента: правая фара ближнего света светит выше уровня и не регулируется.</p> <p><b>II. Информация об автомобиле</b></p> <p><b>2. VIN XWES381CDL0007244;</b></p> <p><b>3. Дата производства : 2019-06-05;</b></p> <p><b>4. Дата продажи: 2020-06-26;</b></p> <p><b>5. Пробег, 11966 Км ;</b></p> <p><b>6. ДВС/Трансмиссия : Двигатель : D 2.2 TCI-R(Euro-5), 8AT4</b></p>		7.	<p><b>История ТО и ремонтов</b></p> <table border="1"> <thead> <tr> <th>№</th> <th>Дата</th> <th>Пробег, км</th> <th>Наименование</th> <th>Дилер</th> </tr> </thead> <tbody> <tr> <td>1</td> <td>26.08.2020</td> <td>1200</td> <td>ТО-01209</td> <td>10223</td> </tr> <tr> <td>2</td> <td>27.12.2020</td> <td>6894</td> <td>Замена масла, замена возд. фильтра</td> <td>10223</td> </tr> <tr> <td>2</td> <td>01.03.2021</td> <td>11966</td> <td>гарантия</td> <td>10223</td> </tr> <tr> <td>4</td> <td></td> <td></td> <td></td> <td></td> </tr> <tr> <td>5</td> <td></td> <td></td> <td></td> <td></td> </tr> <tr> <td>6</td> <td></td> <td></td> <td></td> <td></td> </tr> <tr> <t

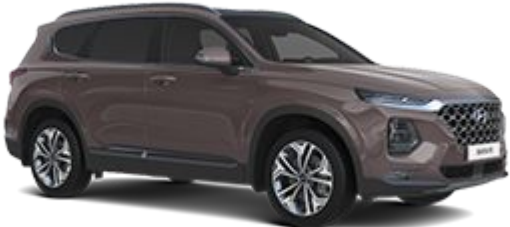
No	Cause/Status/Technical information	Problem localization scheme
<p>IV. Сводная информация по данной симптоматике</p> <p>9. <b>Причина</b> : неисправность механизма регулировки фары по высоте</p> <p>10. <b>Статус</b>: замена правой фары</p> <p>11. <b>Деталь-виновник</b>: 92102S1110, LAMP ASSY-HEAD</p> <p>12. <b>Количество обращений</b>: 1</p> <p>13. <b>Hot line No.</b> : нет</p> <p>2 14. <b>TSB&amp;SI No.</b> : нет</p> <p>15. <b>Campaign No.</b> : нет</p>	<p>16. <b>Схематичное изображение модели из Приложения №3/№4 , схематичное изображение детали из Руководства по ремонту или каталога запчастей WPC</b></p>
