N o.	Cause/Status/Technical information	Problem localization scheme
<p>IV. Сводная информация по данной симптоматике</p> <p>9. Причина : Внутренняя неисправность блока PCB</p> <p>10. Статус: замена блока PCB</p> <p>11. Деталь-виновник: 91951D3220 PCB BLOCK ASSY</p> <p>12. Количество обращений: 1</p> <p>13. Hot line No. : нет</p> <p>14. TSB&SI No. : нет</p> <p>15. Campaign No. : нет</p>	<p>16. Схематичное изображение модели из Приложения №3/№4 , схематичное изображение детали из Руководства по ремонту или каталога запчастей WPC</p> <p><small>Показать схематичное изображение модели</small></p>

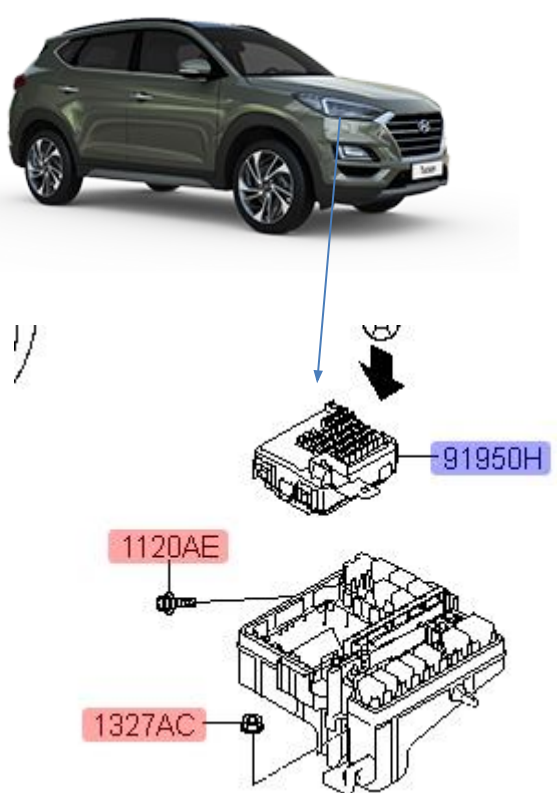
No.	Detailed description		
3	<p>V. Условия воспроизведения и результаты диагностики/ ремонта</p>		
	<p>17. <i>Детальное описание неисправности: Неисправность подтверждена, проявляется при любых условиях ОС. Запуск автомобиля происходит в штатном режиме. При включении АКПП в режим R автомобиль глохнет. Удара в трансмиссии нет. При резком переключении P-D автомобиль не успевает заглухнуть, движение в режиме D происходит нормально. Автомобиль глохнет только в режиме R.</i></p> <p>18. <i>Результат диагностики: Влияние дооборудования не выявлено. Зафиксированные коды неисправности отсутствуют. Выявлено что при включении режима R происходит кратковременное отключение блоков управления двигателем и АКПП. Установка заведомо исправного переключателя диапазонов АКПП результатов не дало. При отключении предохранителя F54 (фонари заднего хода) неисправность устранилась. Отключение задних фонарей дает тот же эффект, однако появление незначительной нагрузки на 3-м пине разъёмов R24 и R 23 (задние фонари) приводит к повторению неисправности. При исследовании источника питания – блока РСВ , выявлено, что при включении задней передачи происходит резкое падение напряжения на некоторых предохранителях. Вероятная причина неисправности – внутренний дефект блока РСВ.</i></p> <p>19. <i>Фото материалы:</i></p>

N o.	Detailed description		
4	Фото	Фото	Фото
	описание:	описание:	описание:
	<p data-bbox="73 891 1141 922">20. Выполненный ремонт: замена 91951D3220 PCB BLOCK ASSY</p> <p data-bbox="98 1003 386 1035">VI. В дополнение</p> <p data-bbox="73 1051 1248 1082">21. Запрос Дилера: провести исследование вышедшей из строя детали,</p>
