No	Vehicle information																																																																
<p><b>I. Жалоба клиента</b></p> <p><b>1. Подробное описание жалобы</b></p> <p>Горит лампа «Check Engine» , двигатель не развивает мощность</p> <p><b>II. Информация об автомобиле</b></p> <p><b>1. VIN : TMAJ381ADMJ118337</b></p> <p><b>3. Дата производства : 2020-07-02</b></p> <p><b>4. Дата продажи: 2020-09-29</b></p> <p><b>5. Пробег: 29662 Км</b></p> <p><b>6. ДВС/Трансмиссия : CRDI/2.0/8AT/4WD</b></p>	<p><b>7. История ТО и ремонтов</b></p> <table border="1"> <thead> <tr> <th>№</th> <th>Дата</th> <th>Пробег, км</th> <th>Наименование</th> <th>Дилер</th> </tr> </thead> <tbody> <tr> <td>1</td> <td>13.09.2020</td> <td>3</td> <td>ПСО</td> <td>01065</td> </tr> <tr> <td>2</td> <td>19.10.2020</td> <td>3358</td> <td>ТО-0</td> <td>01091</td> </tr> <tr> <td>2</td> <td>08.02.2021</td> <td>16134</td> <td>ТО-1</td> <td>01091</td> </tr> <tr> <td>4</td> <td>09.06.2021</td> <td>29662</td> <td>ТО-2</td> <td>01091</td> </tr> <tr> <td>5</td> <td></td> <td></td> <td></td> <td></td> </tr> <tr> <td>6</td> <td></td> <td></td> <td></td> <td></td> </tr> <tr> <td>7</td> <td></td> <td></td> <td></td> <td></td> </tr> <tr> <td>8

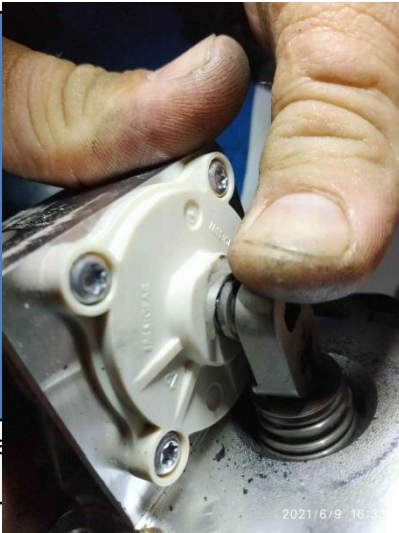
- 17. **Детальное описание неисправности:** при движении горит лампа «Check engine», двигатель не развивает мощность
- 18. **Результат диагностики:** выявлен код DTC P040400. Выполнена проверка эл.цепей от бока управления до клапана EGR, обрыв, К.З, отсутствуют. Выполнено снятие клапана EGR. При подаче команды управления с помощью « actuator test» нет движения штока клапана. При визуальном осмотре выявлено разрушение приводной части штока.
- 19. **Фото материалы:**

<p>2021/6/9 16:31P</p> <p>описание: клапан EGR ообщий вид</p>

No	Detailed description		
4	Фото	Фото	Фото
	описание:	описание:	описание:
<p>20. <b>Выполненный ремонт:</b> замена клапана EGR</p> <p><b>VI. В дополнение</b></p> <p>21. <b>Запрос Дилера:</b> улучшить качество комплектующих</p>
