No	Vehicle information										
<p>I. Жалоба клиента</p> <p>1. Подробное описание жалобы: Посторонний шум в АКПП при движение автомобиля.</p> <p>II. Информация об автомобиле</p> <p>1 2. VIN ; Z94PF814DNR027351</p> <p>3. Дата производства: 2021-12-02;</p> <p>4. Дата продажи: 2022-01-21;</p> <p>5. Пробег: 40127 Км ;</p> <p>6. ДВС/Трансмиссия: бензин/1,6/6AT/4WD</p>	7 История ТО и ремонтов										
	<table border="1"> <thead> <tr> <th data-bbox="1017 294 1089 368">№</th> <th data-bbox="1089 294 1328 368">Дата</th> <th data-bbox="1328 294 1487 368">Пробег, км</th> <th data-bbox="1487 294 1908 368">Наименование</th> <th data-bbox="1908 294 2030 368">Код дилера</th> </tr> </thead> </table>	№	Дата	Пробег, км	Наименование	Код дилера	1	11.04.2023	39601	Текущий ремонт	00350
	№	Дата	Пробег, км	Наименование	Код дилера						
	2	22.12.2022	29865	ТО 30000	00350						
	2	18.10.2022	23440	ТО промежуточное	00350						
	4	05.07.2022	14787	ТО 15000	00350						
	5	01.03.2022	3820	Текущий ремонт	00350						
	6	26.01.2022	1	Other	00350						
	7	27.12.2021	1	Дополнительное оборудование	00350						
	8	22.12.2021	1	Other	00350						
9											
10											
<p>III. Информация об авторе отчета</p> <p>8 D

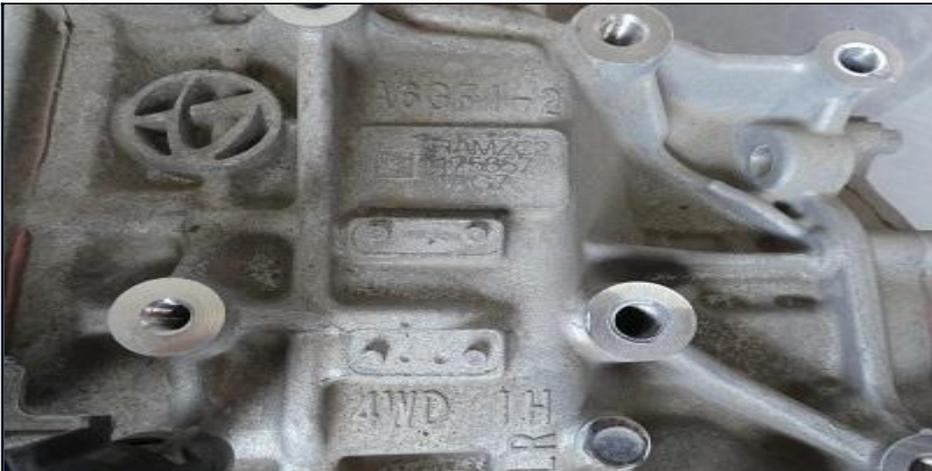
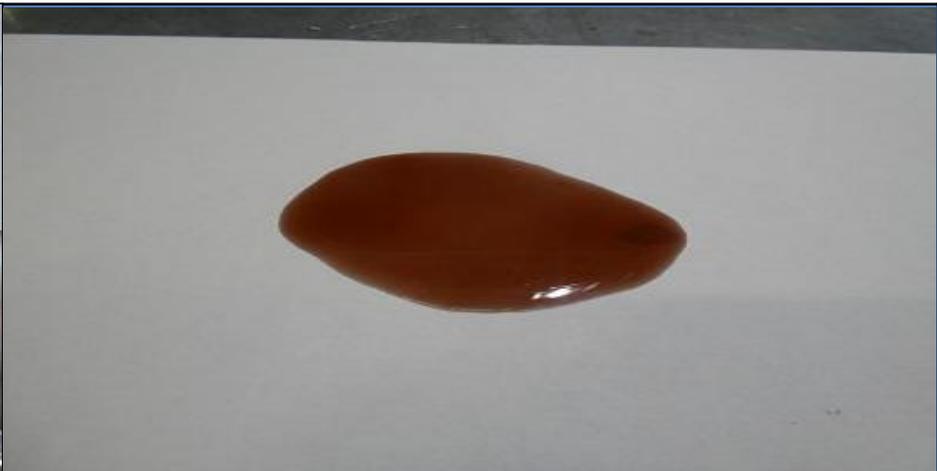
Модификация АКПП	Цвет масла АКПП

No.	Detailed description			
4	Результаты диагностики/ ремонта			
	18. Результат диагностики:	<i>Результат</i>	<i>Референсн. знач.</i>	
	1	Визуальный осмотр АКПП на механические повреждения	<i>отсутствует</i>	<i>в норме</i>
	2	Проверка уровня масла АКПП	<i>в норме</i>	<i>в норме</i>
	3	Визуальный осмотр масла АКПП	<i>в норме</i>	<i>в норме</i>
	4			
	5			
	6			
	7			
	8			
9				
10
