PALISADE(LX2)/Вибрация/проскальзывание муфты 4WD

I. Жалоба клиента

Cause/Status/Problem localization scheme

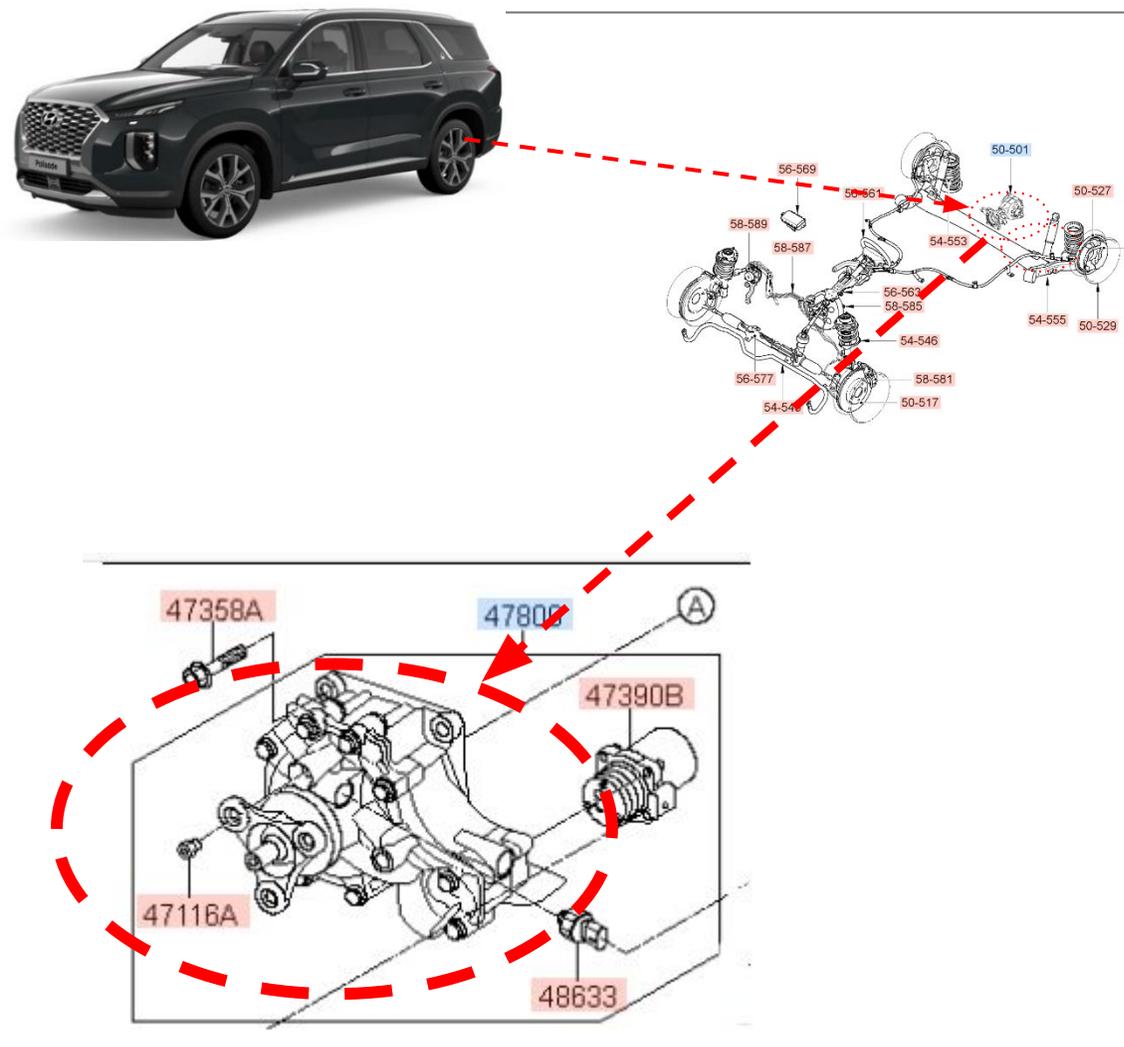
16. Изображение модели и компонента из WPC

13.Предполагаемая причина: Недостаточный уровень масла в муфте 4WD

14.Предполагаемая деталь-виновник: 478004G500

В ходе осмотра муфты следов утечки рабочей жидкости не обнаружено, слив масло с муфты обнаружили недостаточный объем масла в 300-310мл. Согласно документации должно быть 385мл плюс минус 15мл. При осмотре компонентов муфты следов мех. повреждений и избыточного износа не обнаружено, масло темное, но без запаха перегрева и каких либо следов износа дисков сцепления.

15.Предполагаемый метод устранения: Замена масла и очистка деталей муфты 4WD
