**Тема 3.4.6 Ремонт головок
цилиндров и
распределительных валов.**

Головка блока ЗМЗ-53.

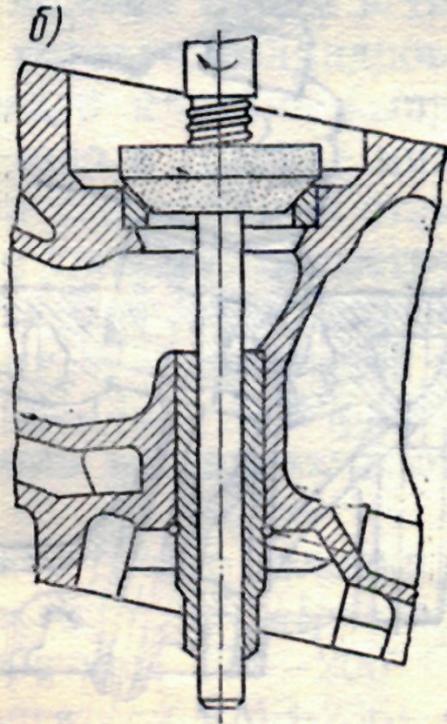
Рис. 122. Обработка
седла клапана:

3) Износ поверхности рабочей фаски сёдел клапанов – шлифование.

a — схема расположения
поверхностей после об-
работки; *б* — положение
шлифовального круга
при обработке

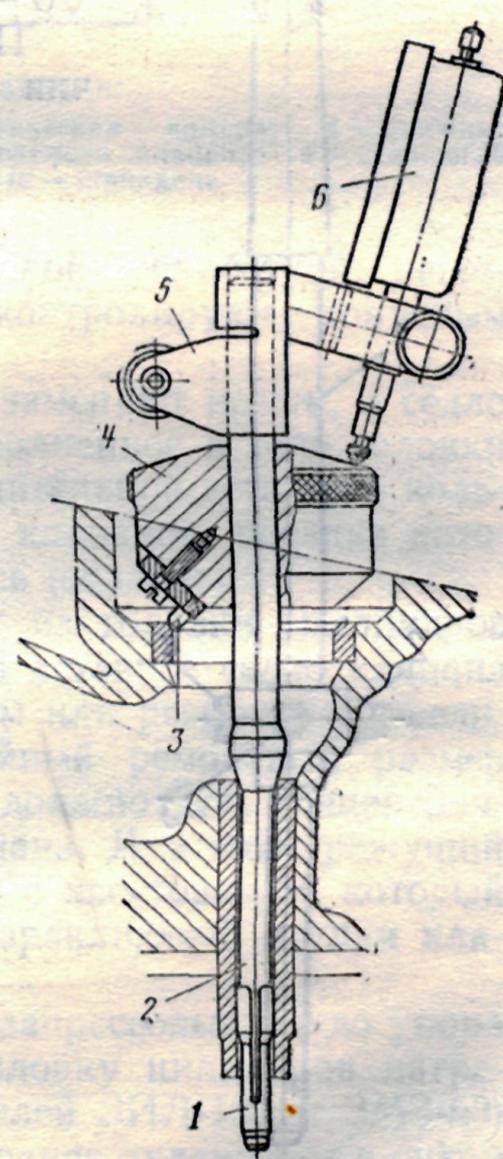
Рис. 123. Приспособление
для контроля концентрич-
ности поверхности рабочей фа-
ски седла относительно оси
отверстия направляющей
штулки клапана

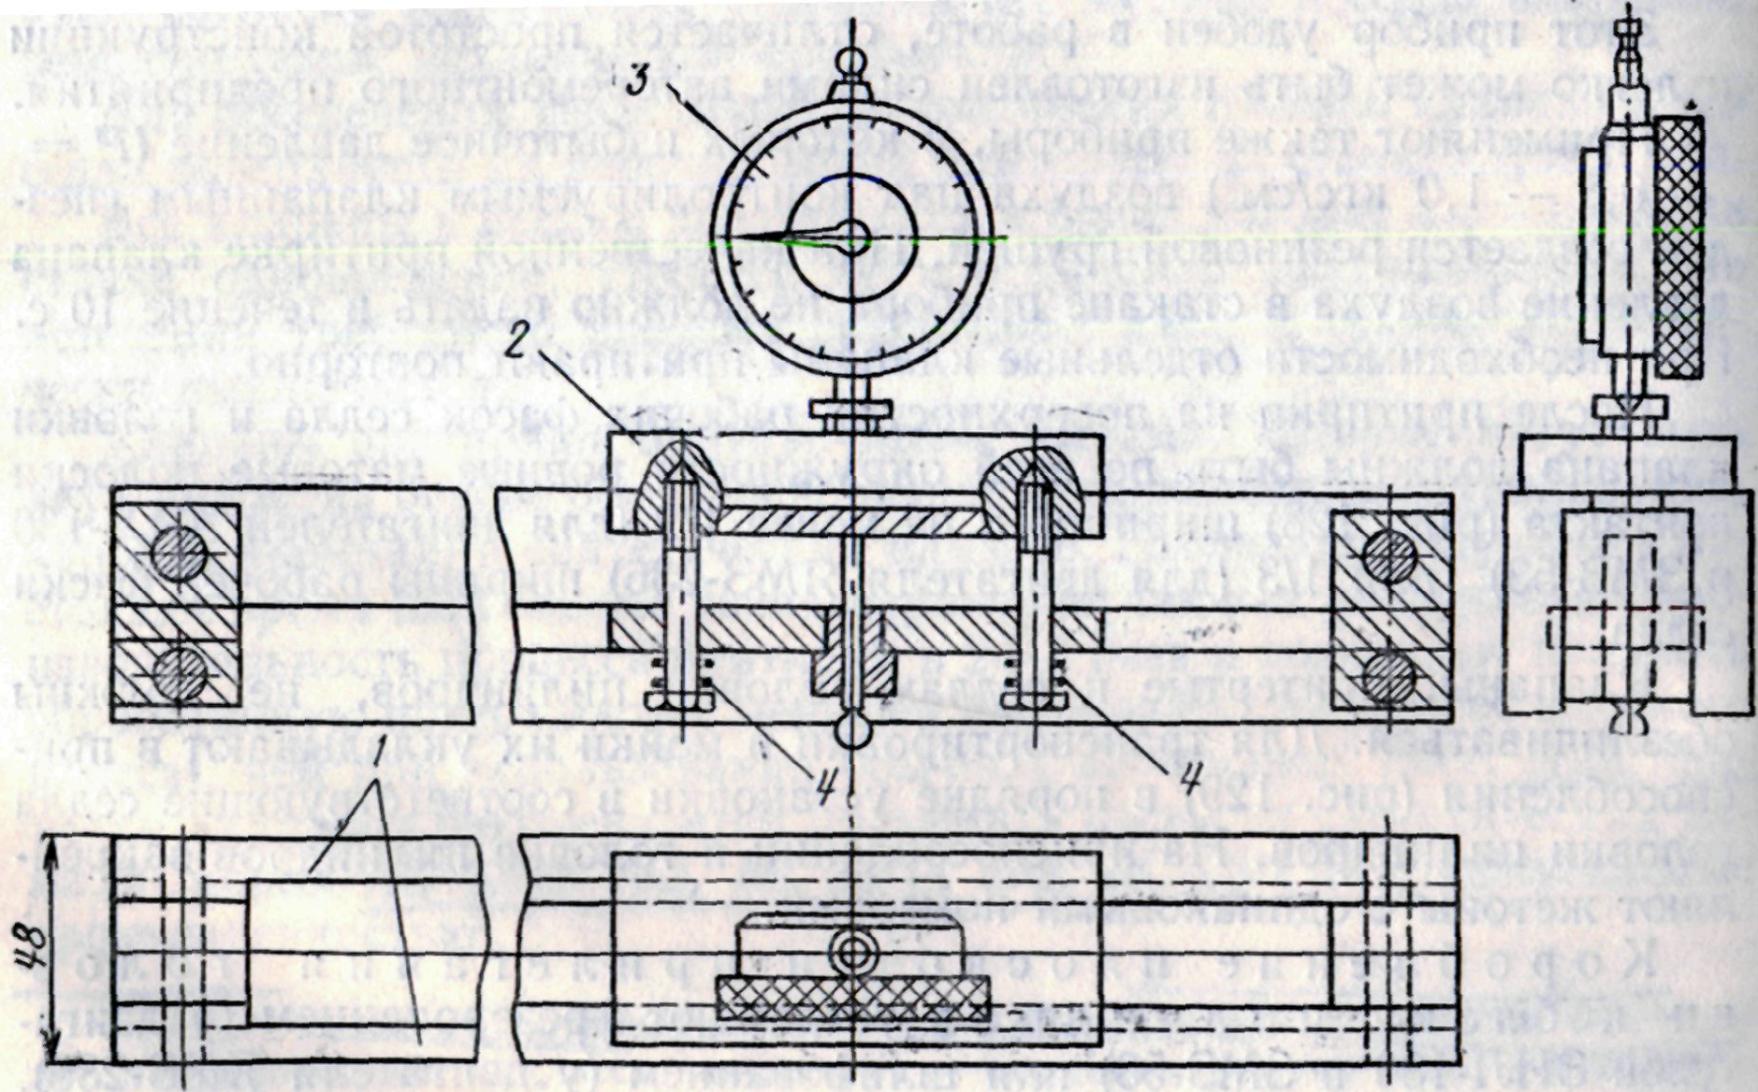
4) Коробление плоскости прилегания к блоку цилиндров – шлифование (до выравнивания)

Рис. 130. Приспособление для контроля плоскостности привалочных поверхностей головки и блока цилиндров двигателя

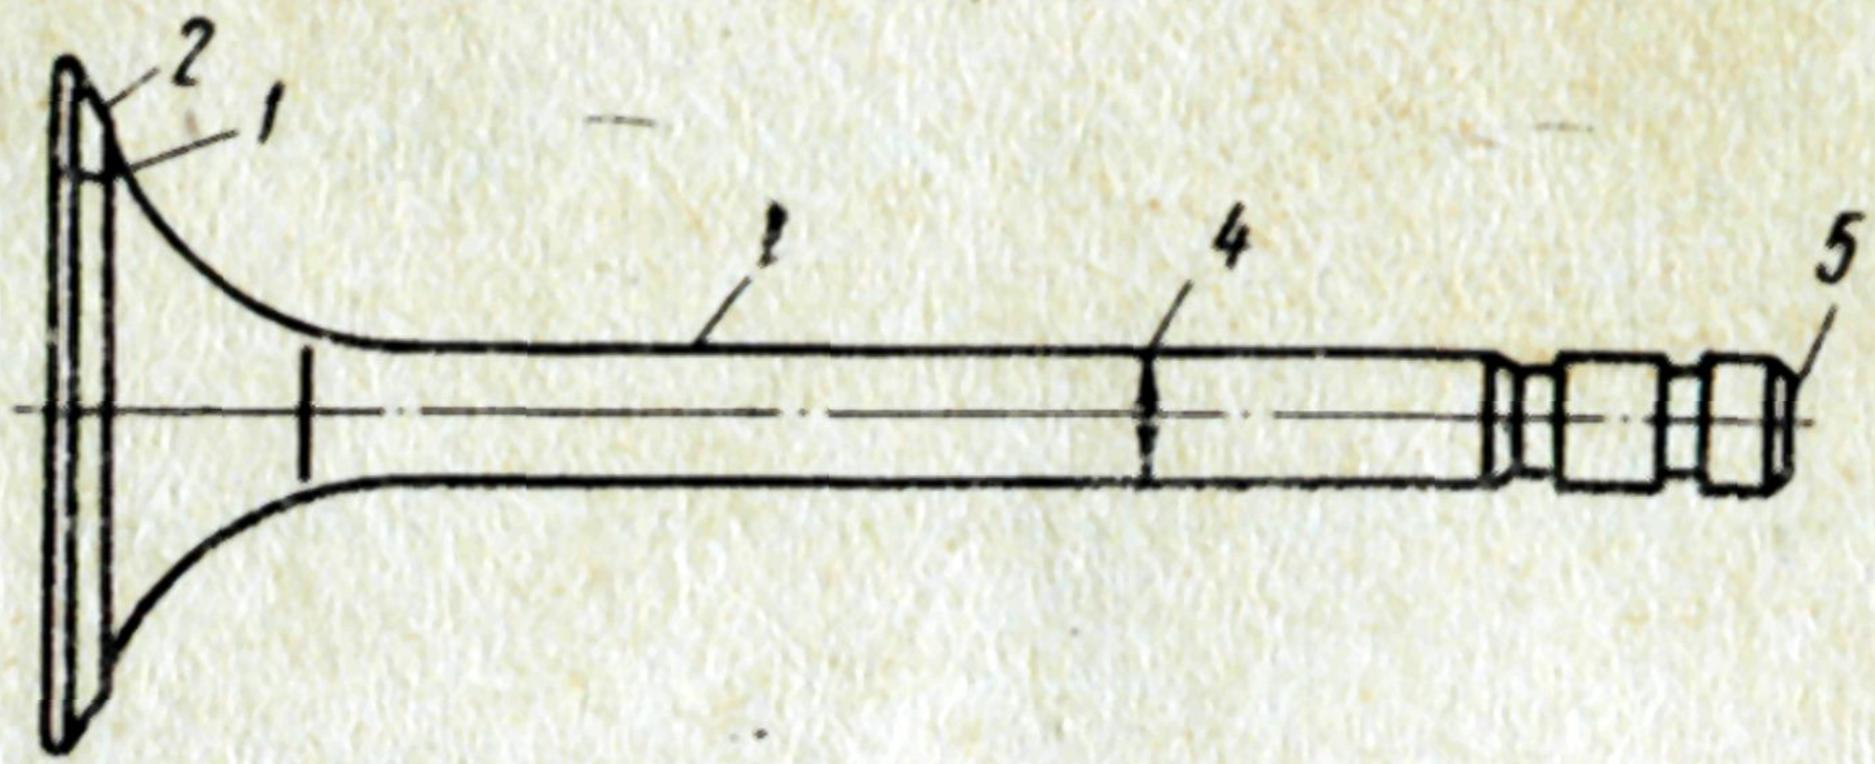
1) Изгиб стержня – правка на ручном прессе, контроль биения

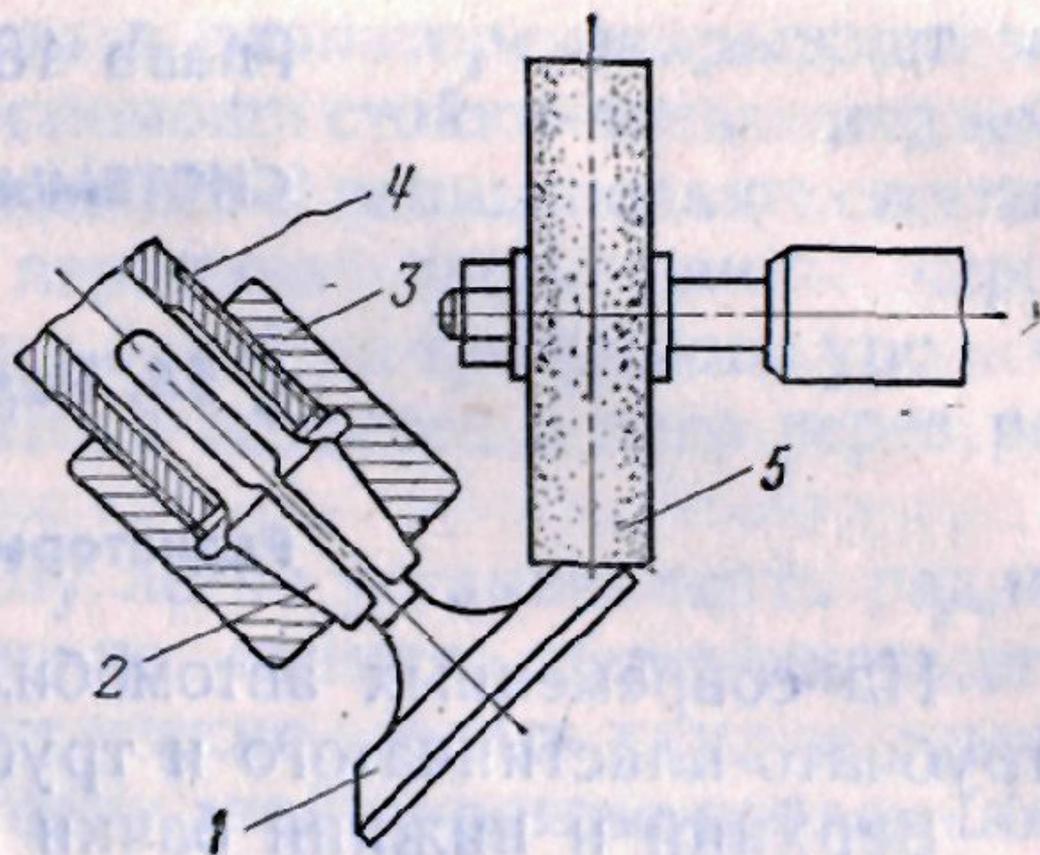
Рис. 145. Клапан, установленный в цанговом зажиме для шлифования рабочей фаски головки:

3) Износ рабочей фаски головки клапана –
шлифовка фаски (под 45°)

1 — клапан; 2 — цанга; 3 — гайка; 4 — корпус с цангового зажима; 5 — шлифовальный круг

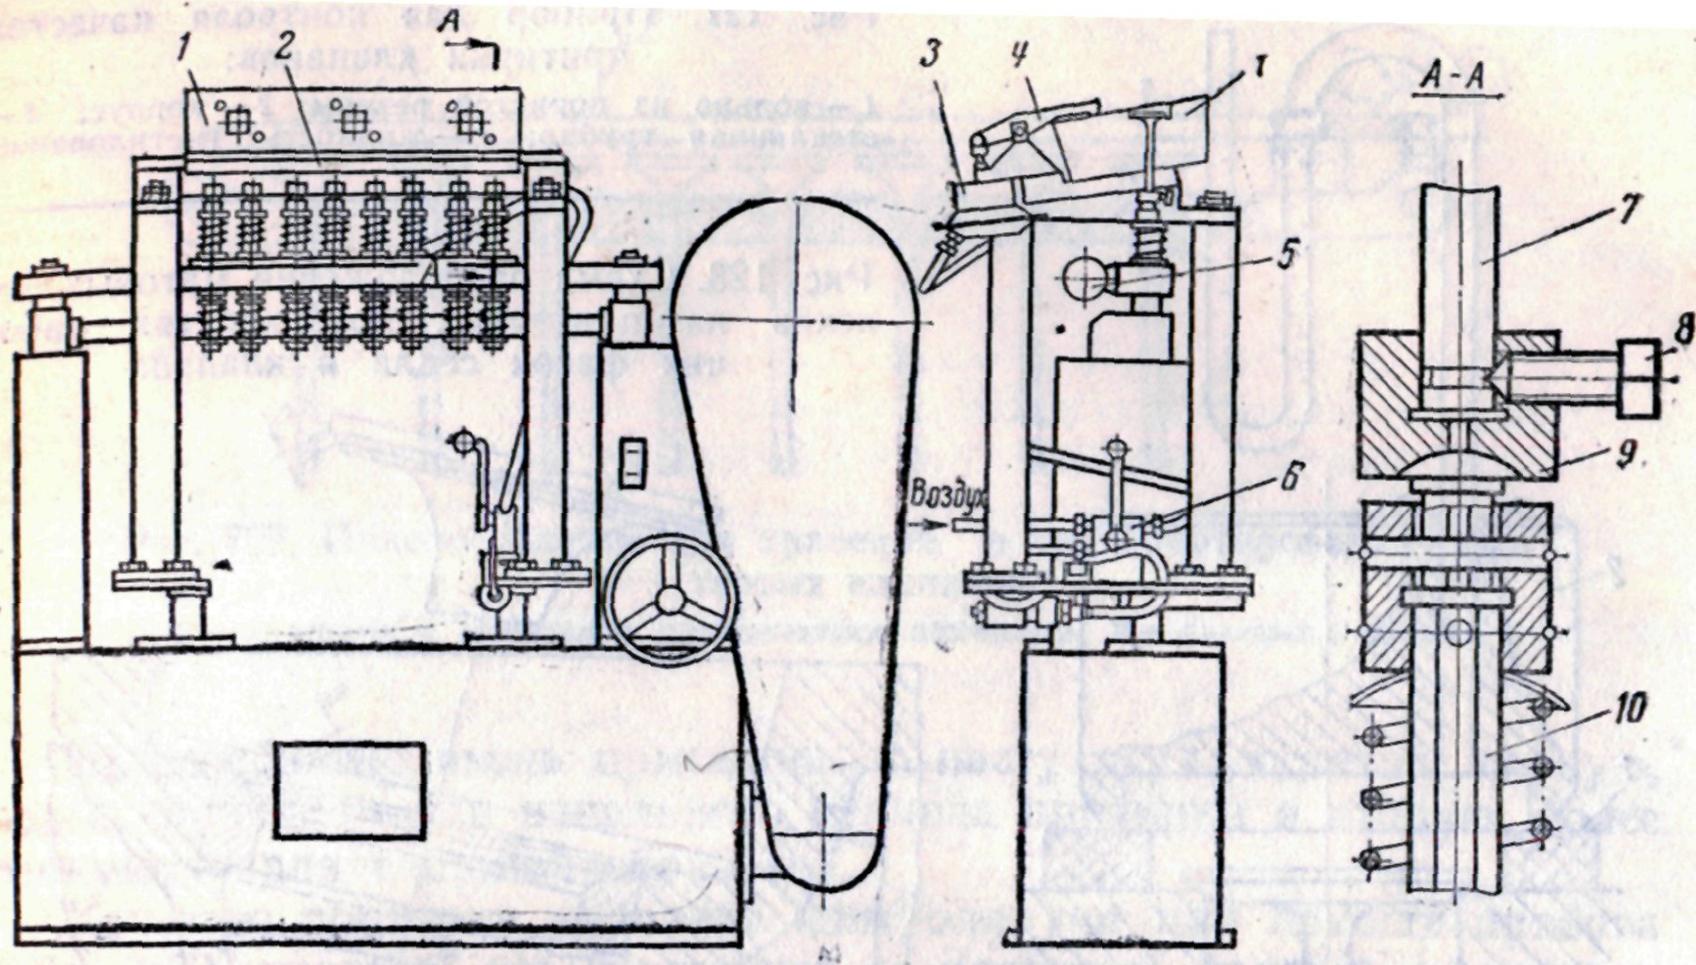
Рис. 126. Станок для притирки клапанов:

Притирка производится на специальных станках с помощью алмазной притирочной пасты.

1 — головка цилиндров; 2 — опорная плита; 3 — пневматическая камера; 4 — прижим;
 5 — рейка; 6 — пневматический кран; 7 — стержень притираемого клапана; 8 — стопорный
 болт; 9 — держатель стержня клапана; 10 — шпindel

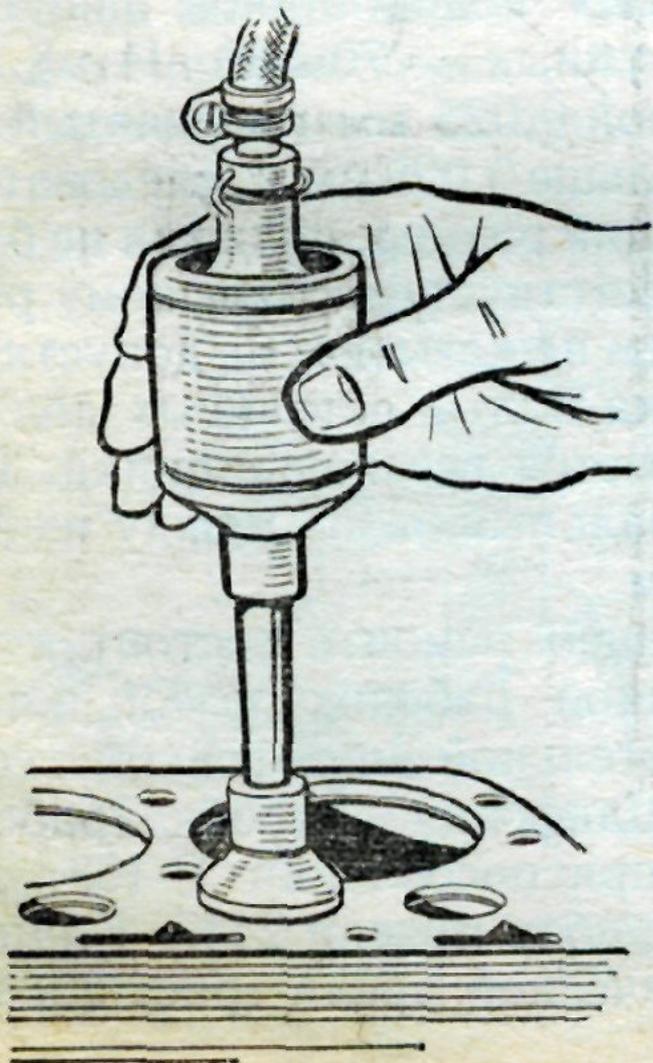
Рис. 51. Прибор для проверки качества притирки

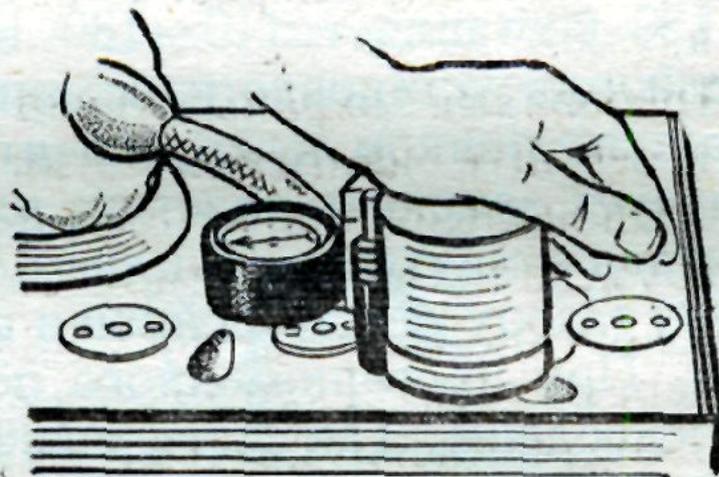
Рис. 50. Дрель с пневматическим приводом для притирки клапанов

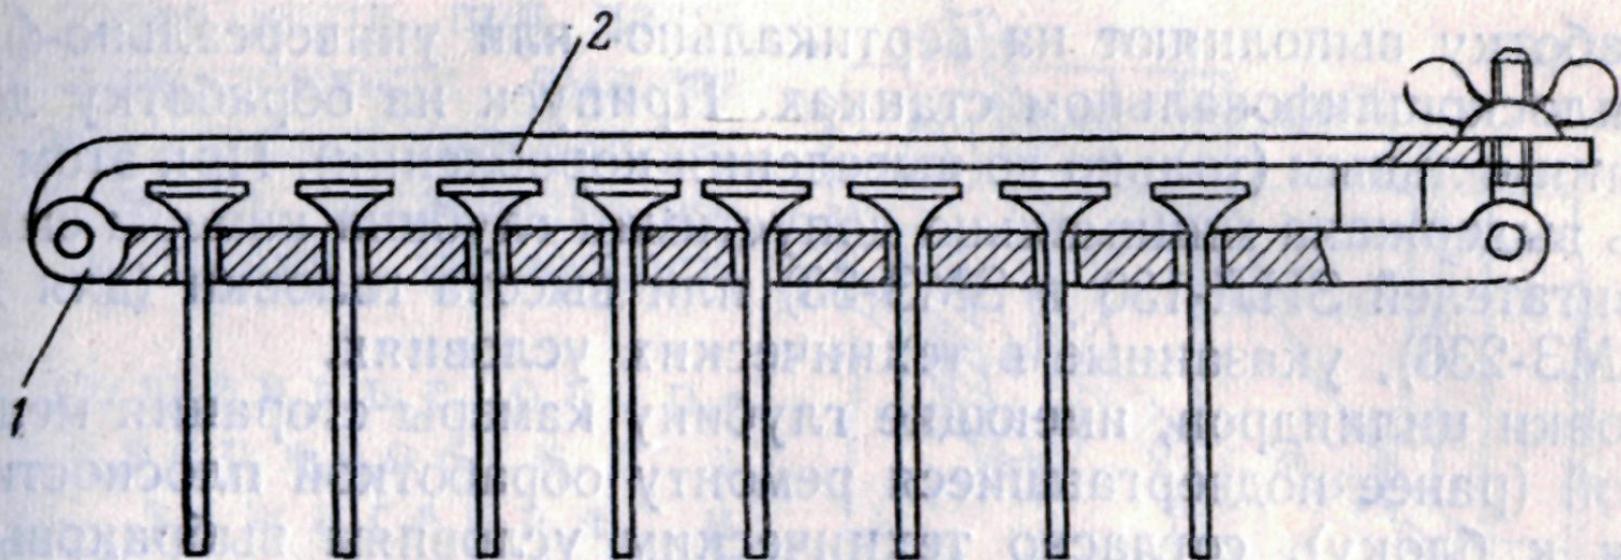
Рис. 129. Приспособление для хранения и транспортирования притертых клапанов:

1 — пластина с выбитыми порядковыми номерами; 2 — запорная планка

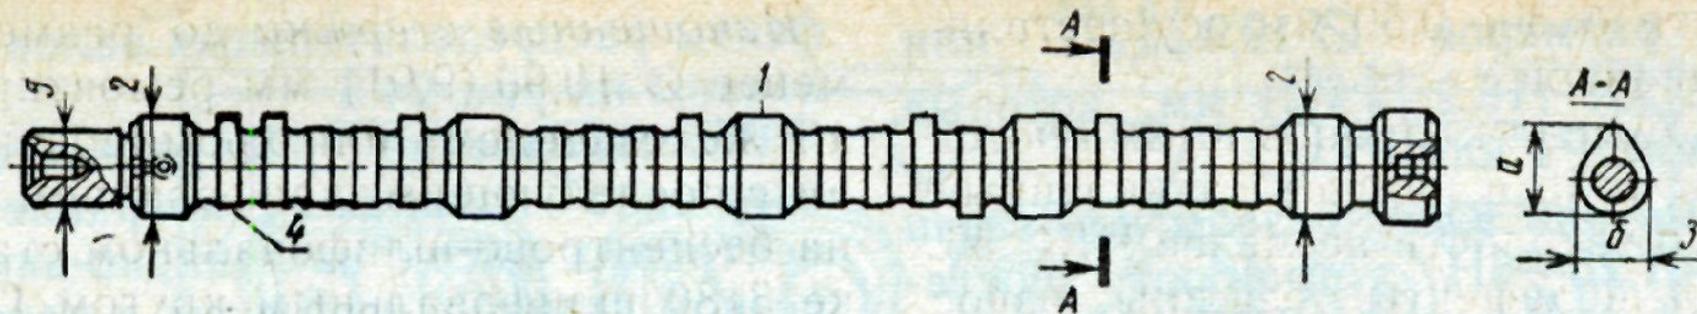
Рис. 24.6. Основные дефекты распределительного вала двигателя ЗИЛ-130:

1 — погнутость вала; 2 — износ опорных шеек; 3 — износ кулачков; 4 — износ эксцентрика; 5 — износ шейки под распределительную шестерню

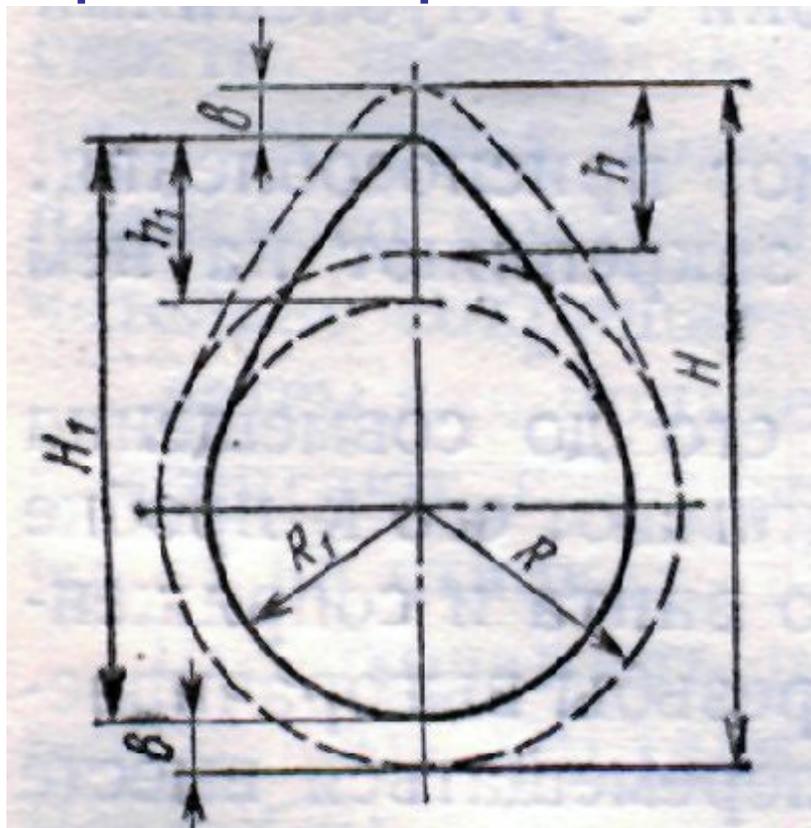
3) Износ кулачков – шлифование со снятием равномерного слоя, наплавка.

Рис. 142. Кулачок распределительного вала, прошлифованный под ремонтный размер с сохранением профиля
