# НЕИСПРАВНОСТИ ХОДОВЫХ ЧАСТЕЙ И ТЕЛЕЖЕК

Выполнил студент  
Группы УК-21  
Дашкевич Андрей

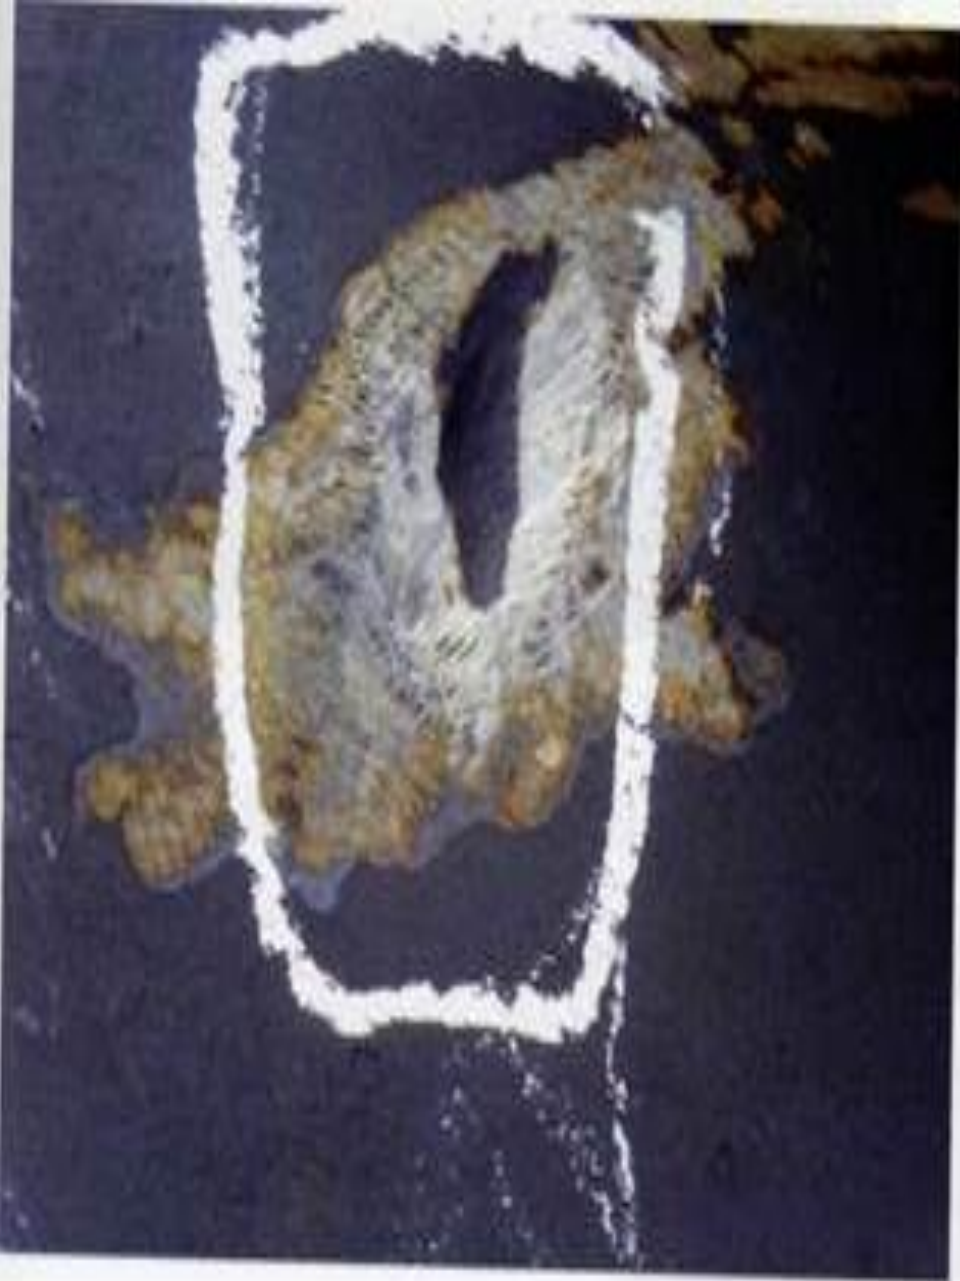
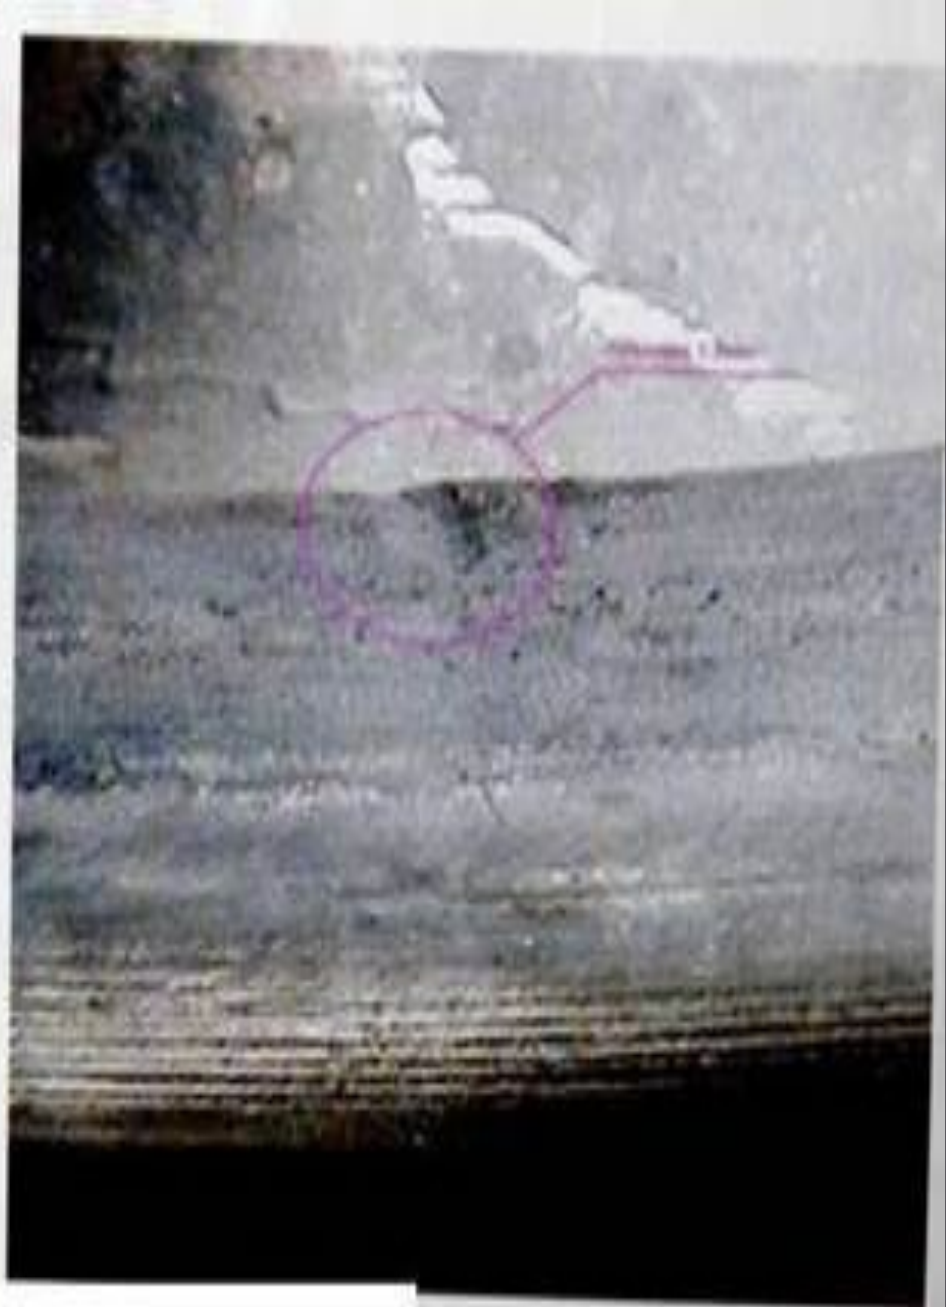
Забойна диска колеса с  
трещиной

# Трещина на поверхности катания колеса

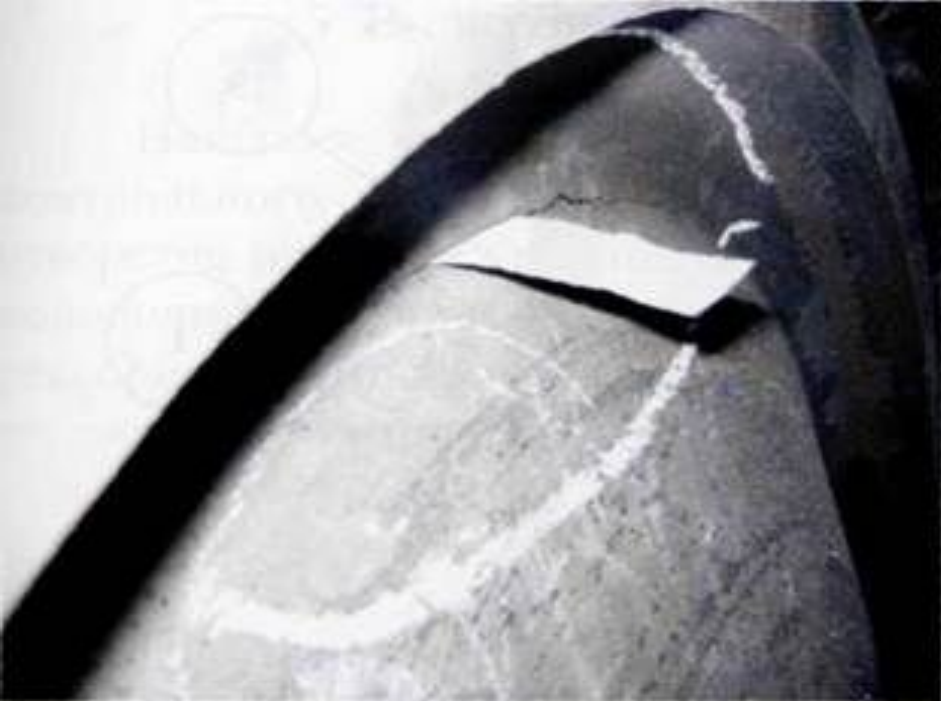
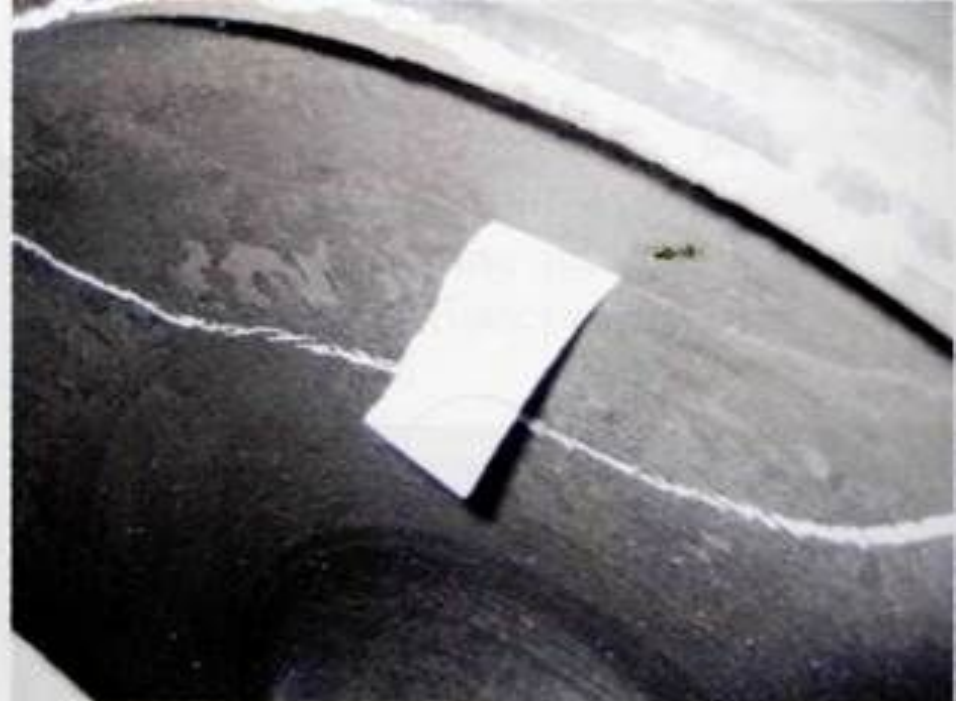
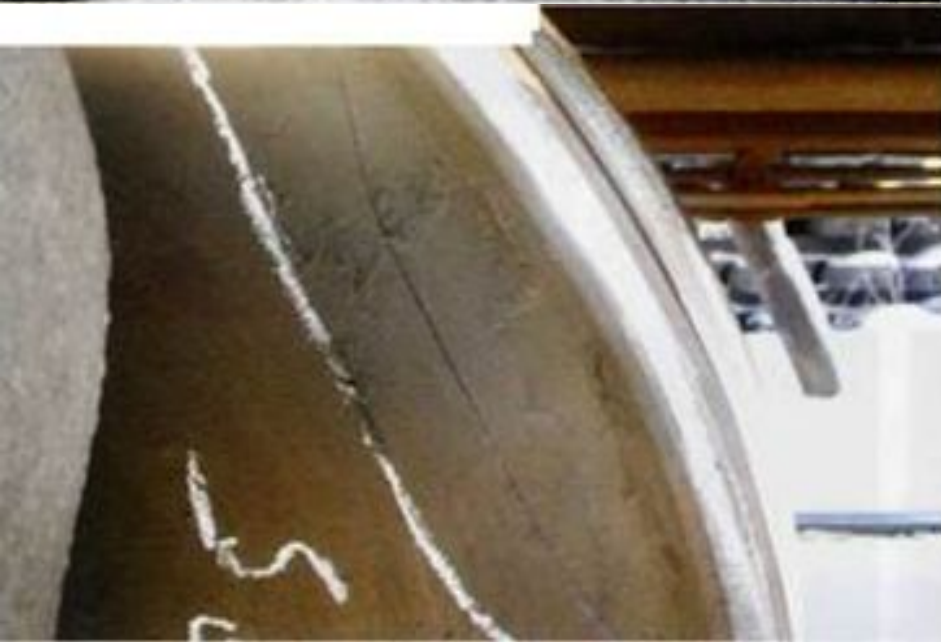
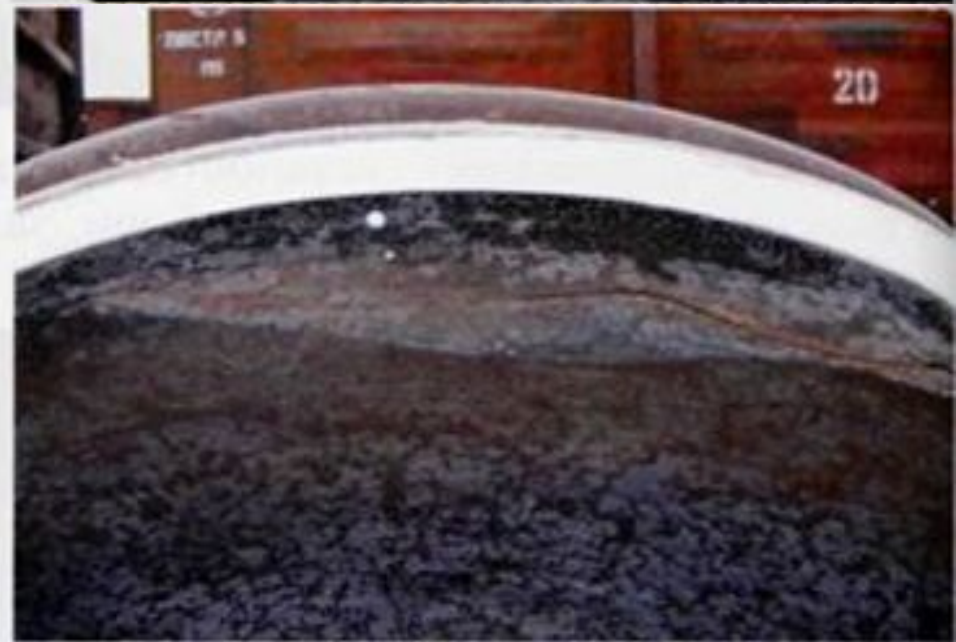
Трещина диска колеса в прибородной  
зоне

# Сквозная трещина колеса

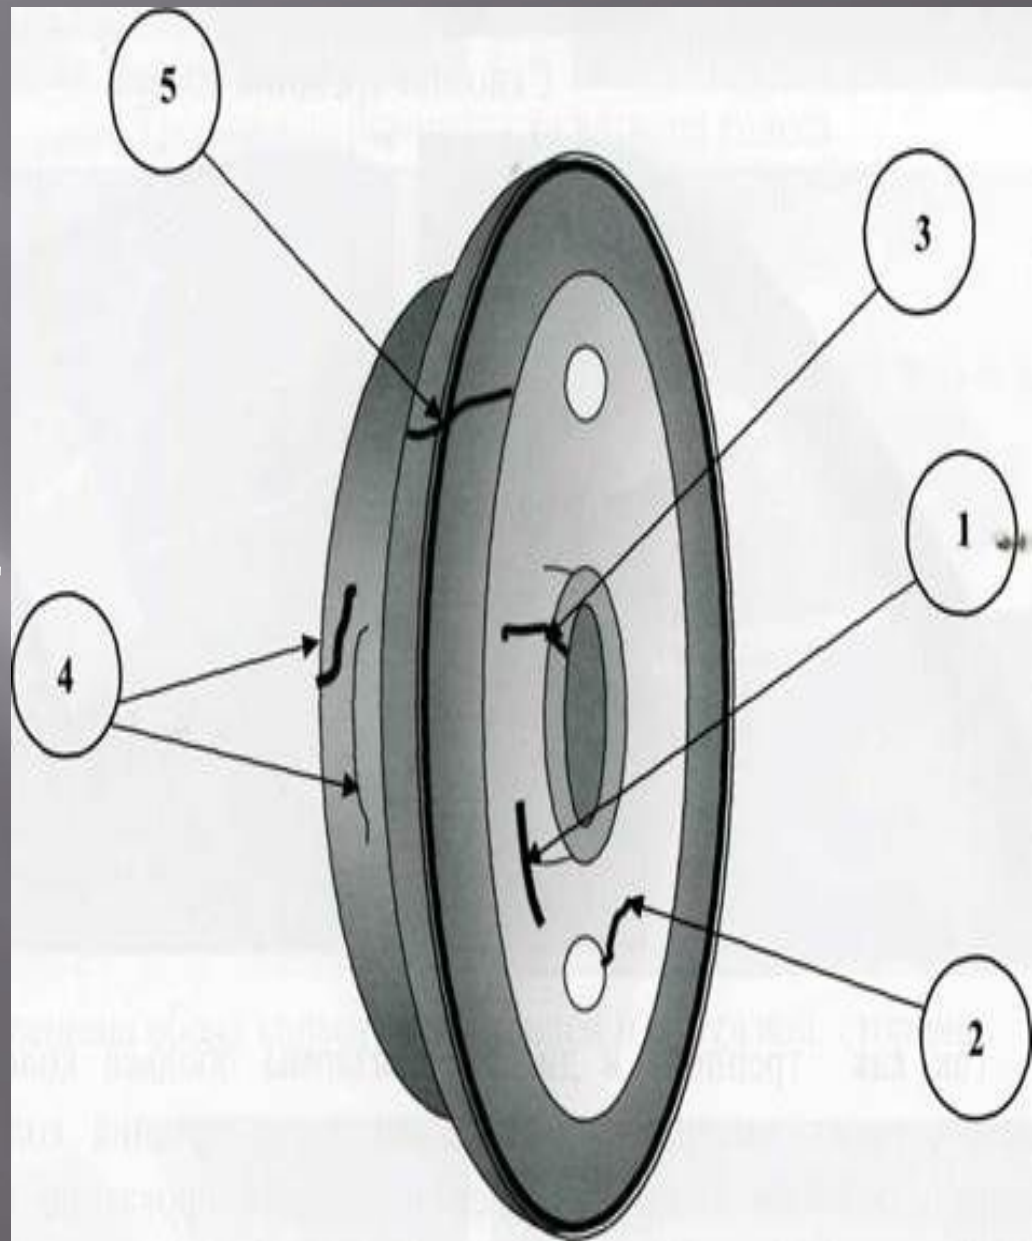
- Чаще всего зарождается усталостная трещина с внутренней стороны колеса (со стороны гребня) на приободной части диска (трещина 1). В дальнейшем трещина увеличивается и выходит на внешнюю поверхность диска колеса. Возможно, появление трещин у отверстия для водил (трещина 2), в ступице (трещина 3), поверхности катания (трещина 4) или гребня колеса (трещина 5) см. рис 22.

Места расположения часто встречающихся трещин колеса.

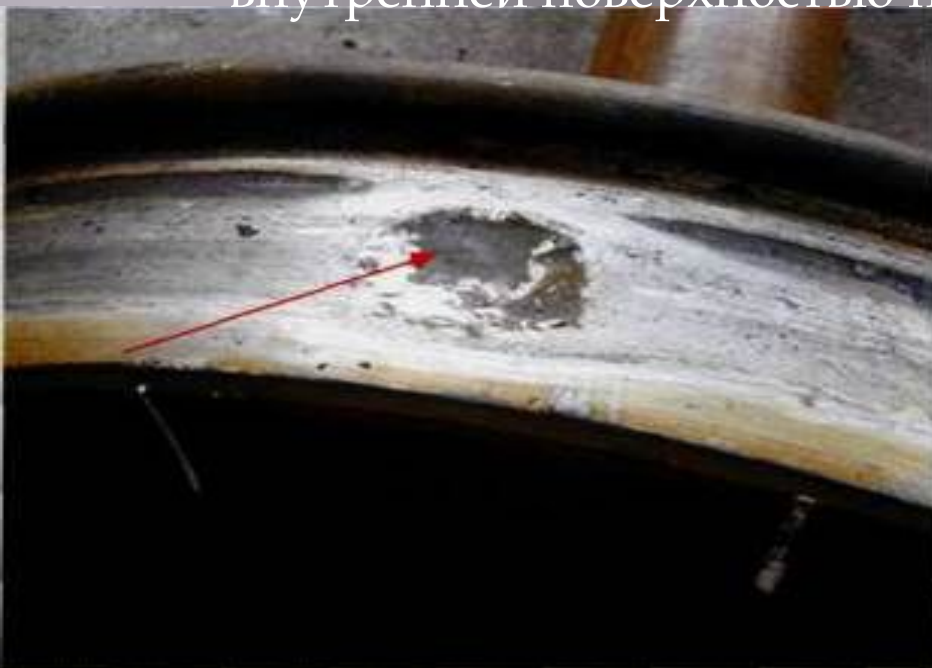
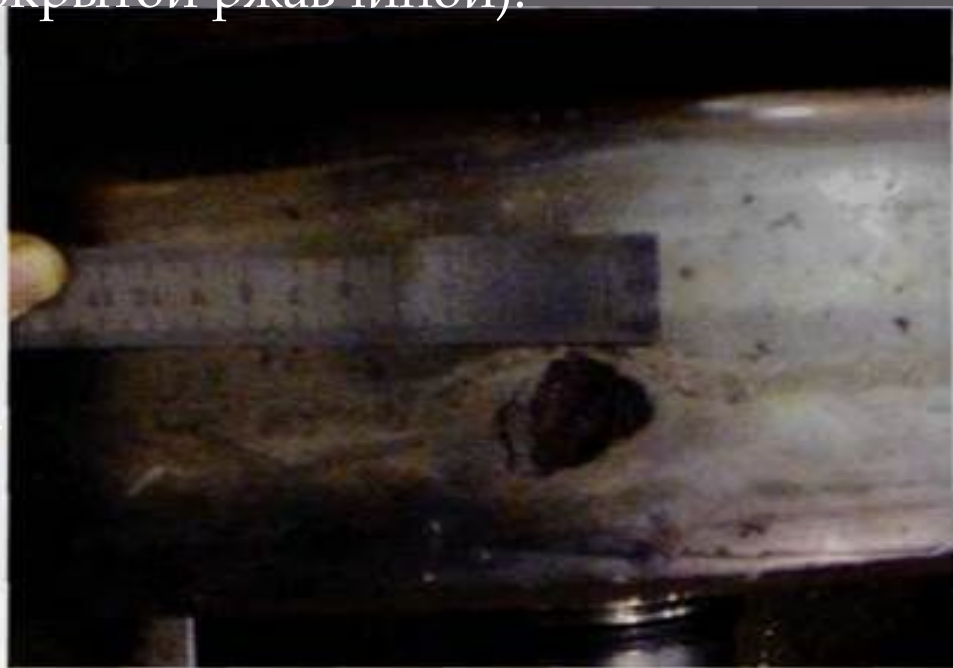
Выщербина с трещиной, идущей в глубь металла

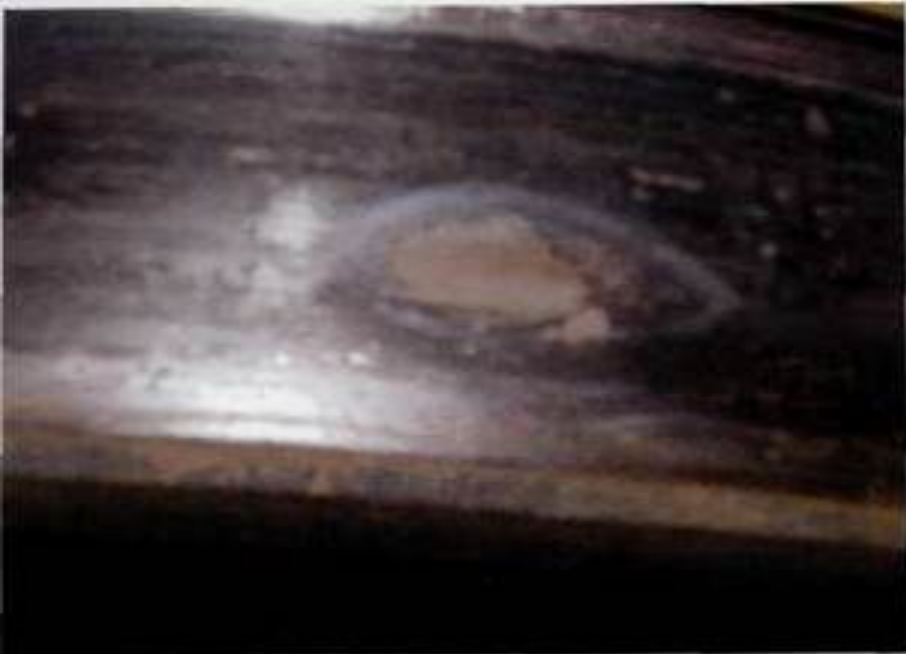
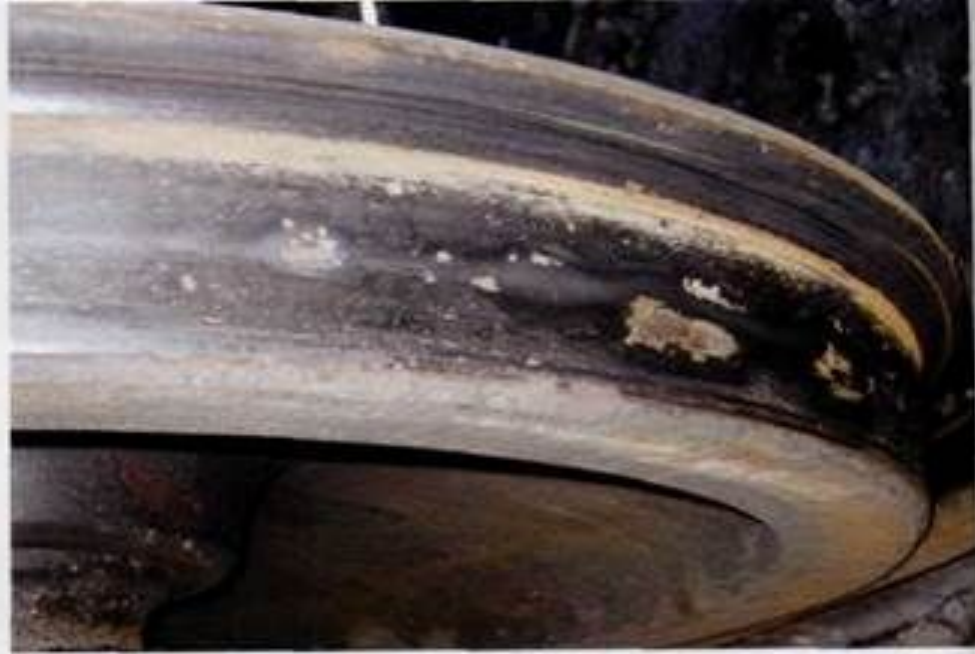
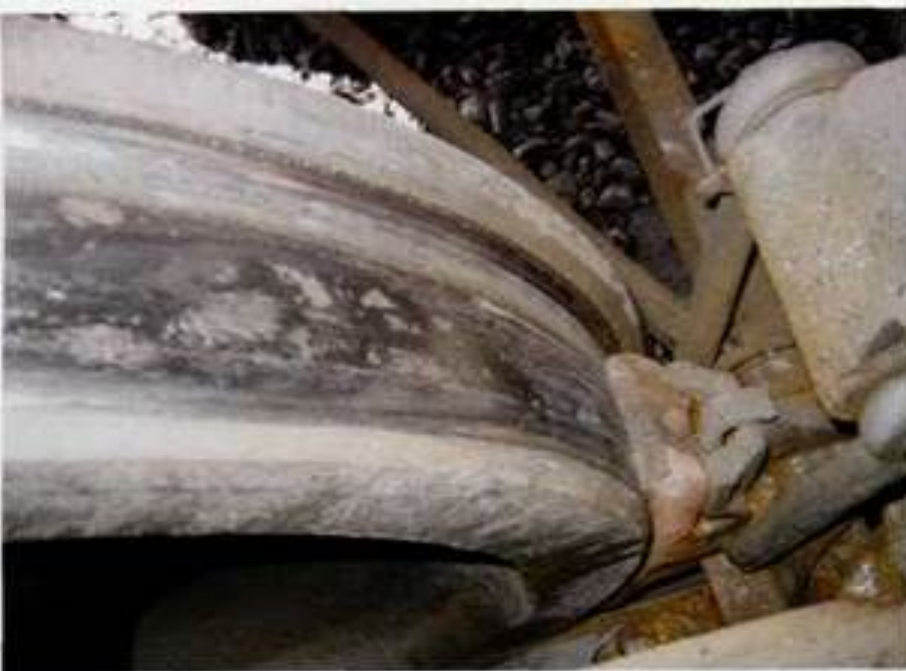
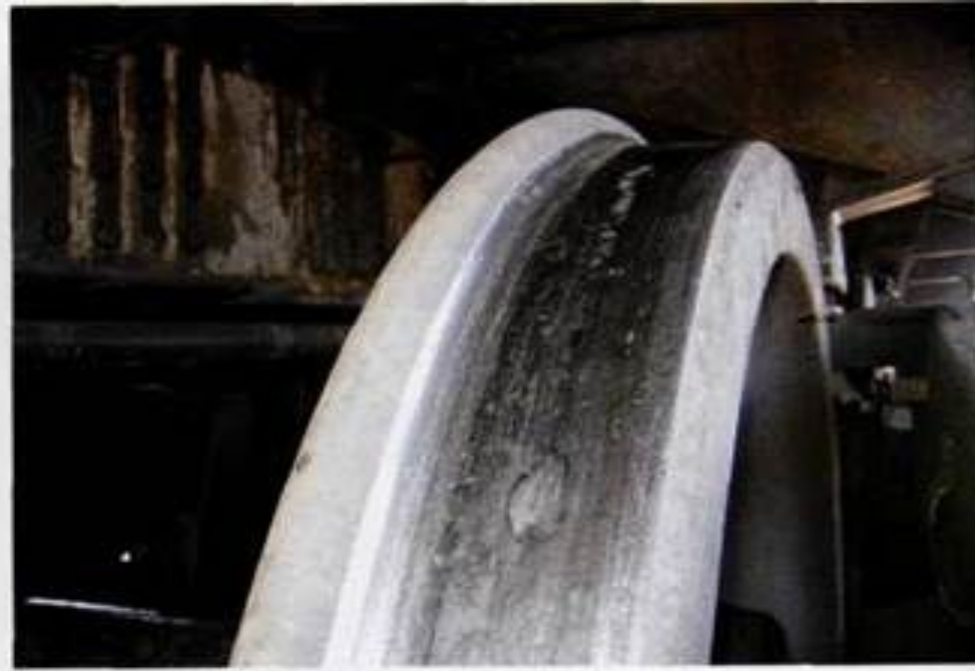
След термического  
воздействия

- Отсутствие резиновых и волокнитовых втулок подвески, кронштейна, отсутствие предохранительной скобы, обрыв шплинта.
- У таких колес необходимо определить расположение неравномерного проката на ободе по износу фаски или местному уширению (раздавливанию) обода колеса, а также наличие трещин.
- Термические трещины возникают вследствие значительного нагрева обода композиционными тормозными колодками. Трещины в гребне образуются на внутренней стороне от нижней части обода к вершине гребня.
- Характерным признаком термических трещин (возникающих при значительном нагреве колес колодками) является наличие цветов побежалости на поверхности катания и фаске, белесый цвет обода колеса.

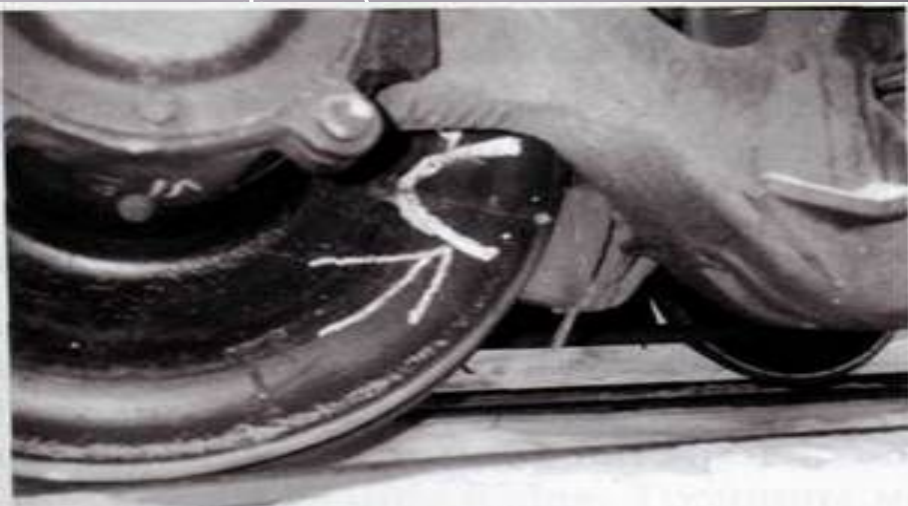
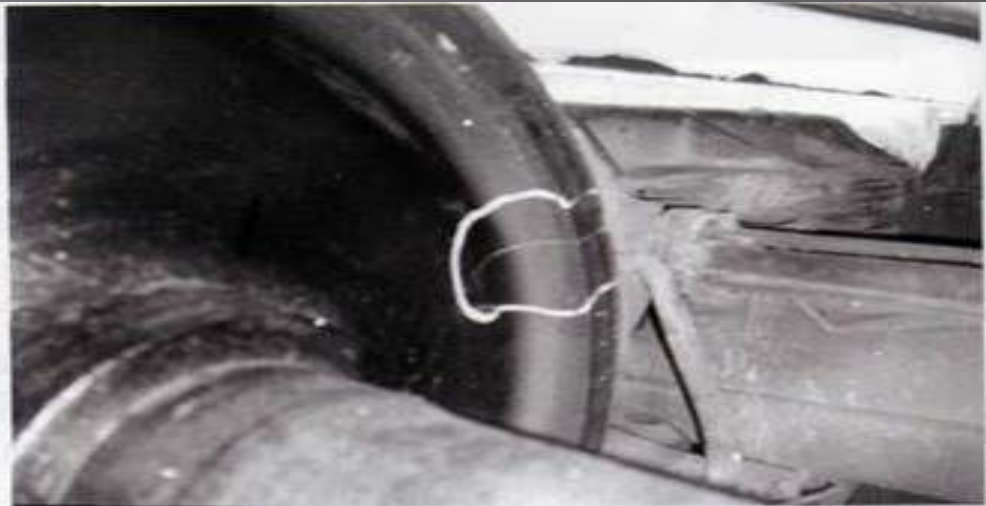
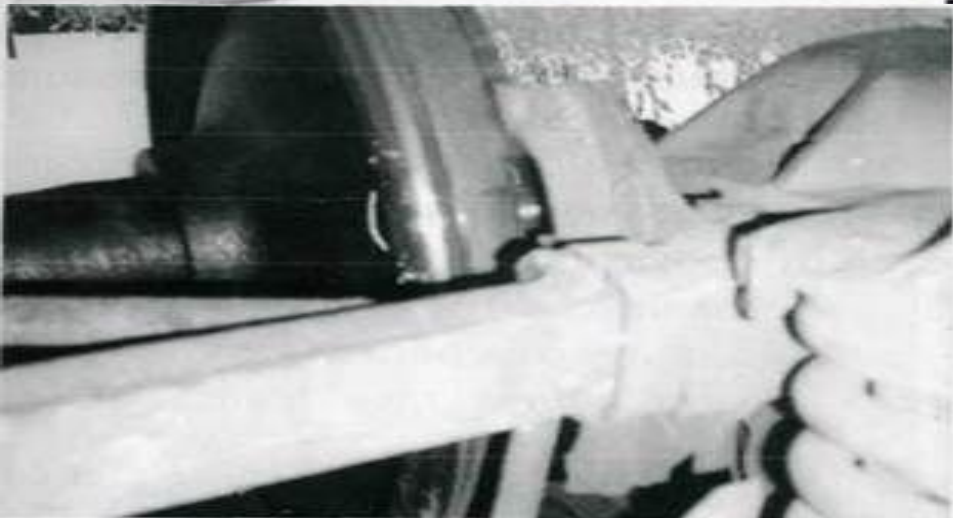
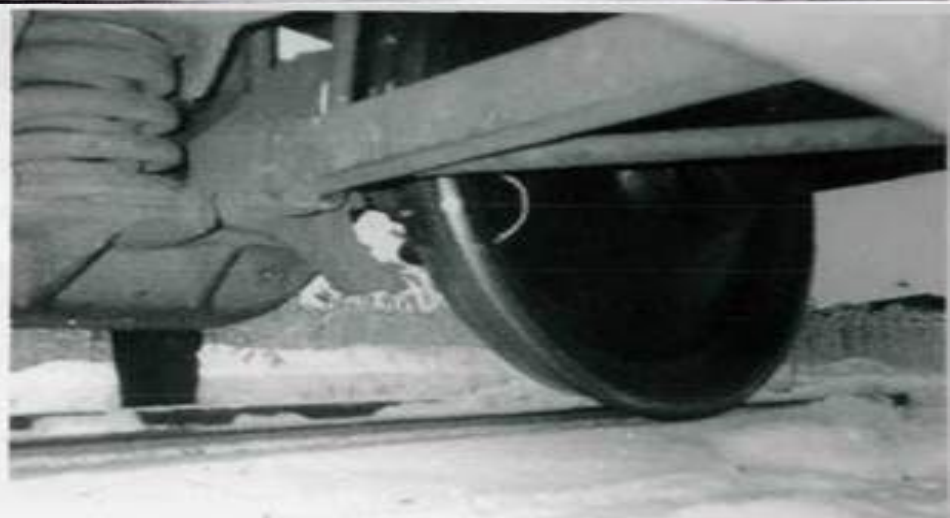
- При визуальном осмотре колесной пары признаками наличия трещины являются: разрывы краски; отслоения металла и окалины; вдоль трещины в летнее время выделяется металлическая пыль, ржавчина (могут быть потеки), в зимнее время вдоль трещины образуется иней (см. 1, 2).

## Внешние признаки трещины колеса

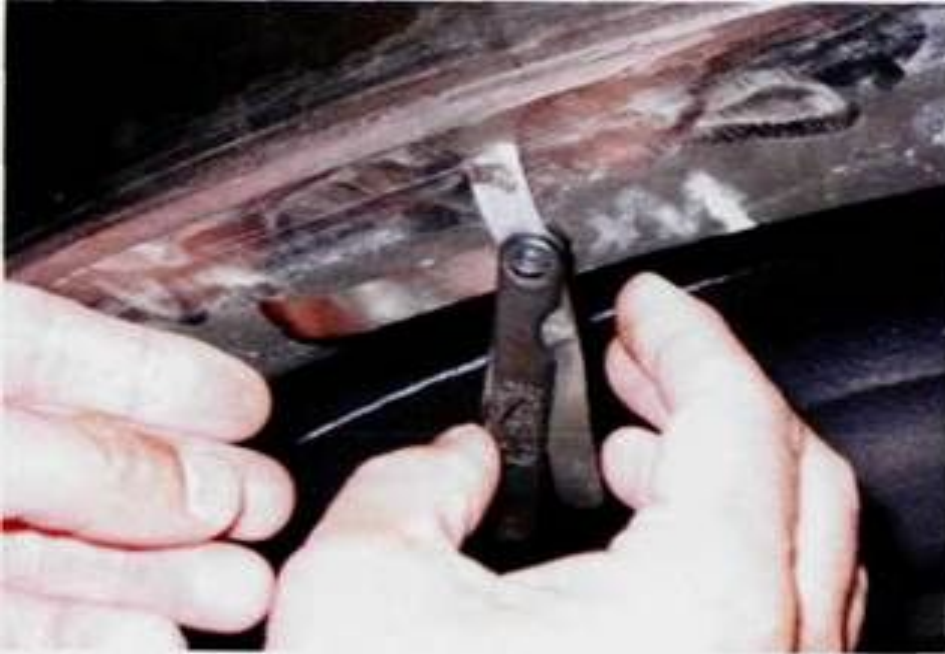
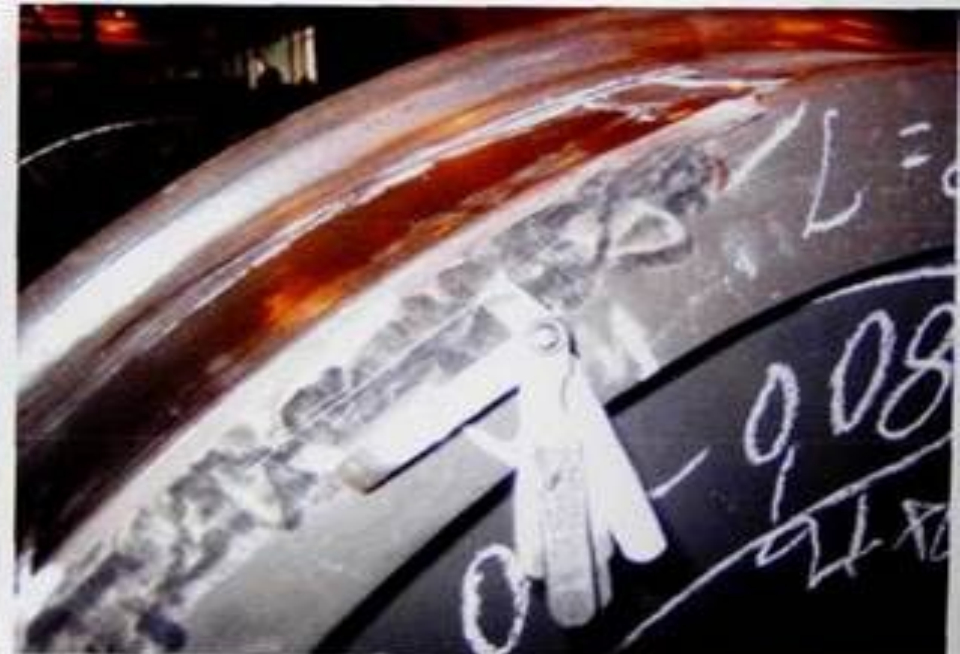
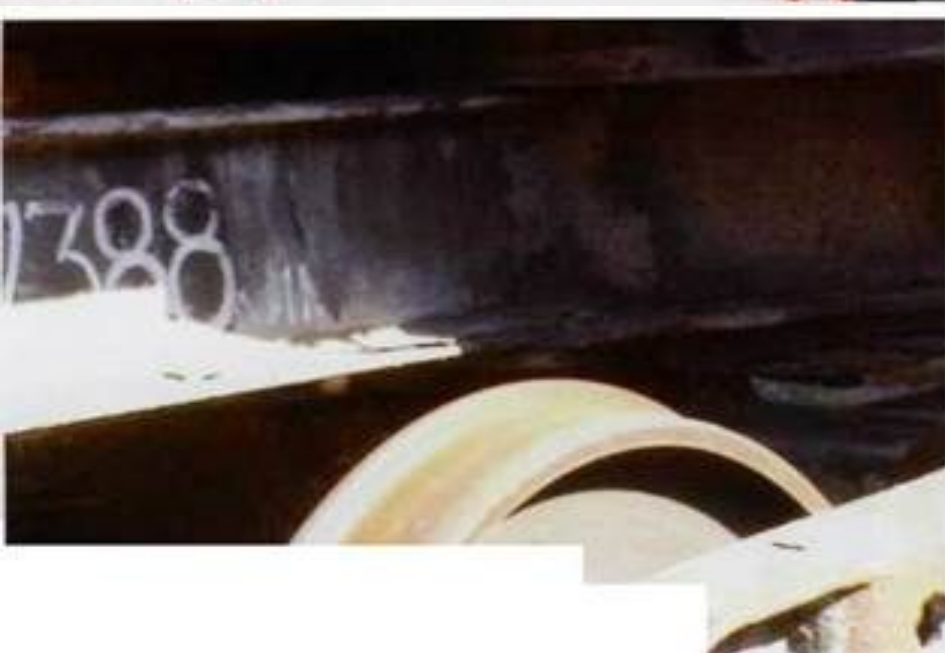
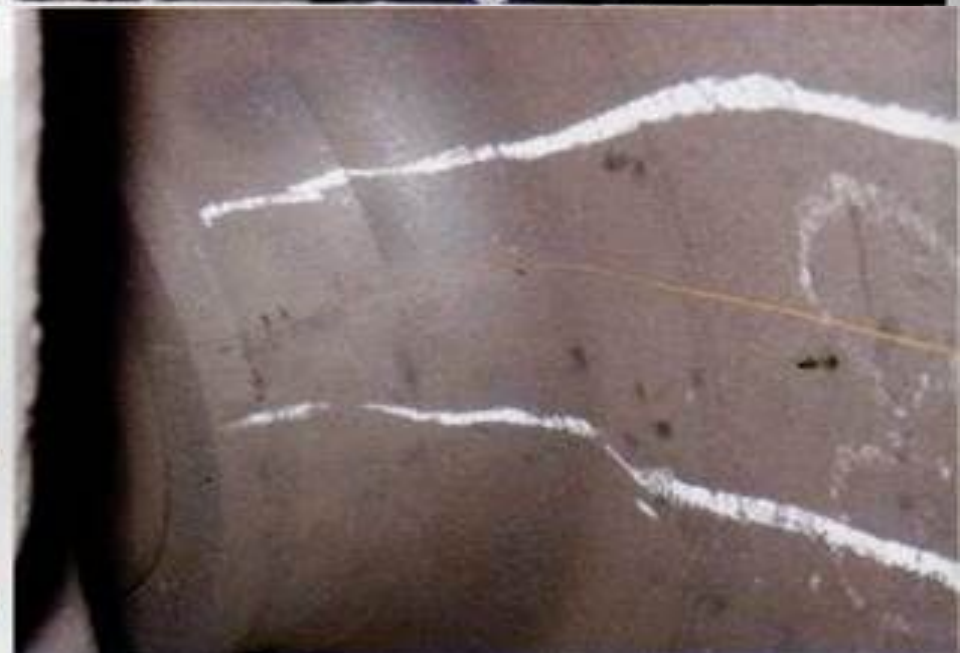
- ▣ Продольные трещины, плены, расслоения и неметаллические включения (песочины и др.) в ободке- дефекты прокатного и металлургического происхождения.

Продольная трещина обода  
копеса

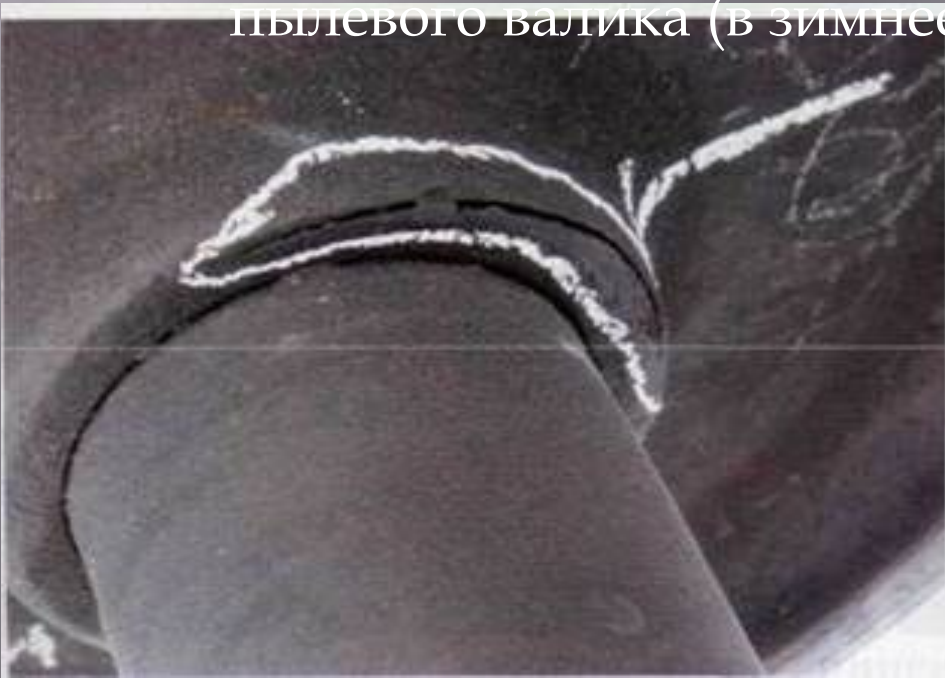
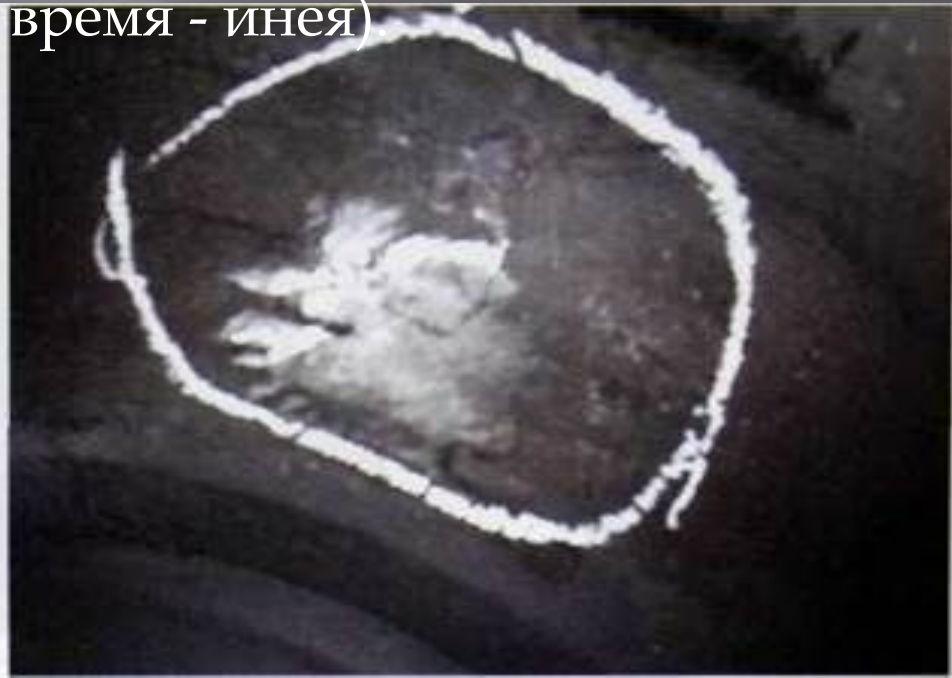
# Трещина в ступице колеса

- ▣ Трещины в ступице- возникают из-за наличия дефектов в металле ступицы. При наличии трещины ступицы колеса, как правило, происходит ослабление посадки ступицы, что вызывает появление соответствующих признаков: разрыв краски, смещение ступицы относительно оси, выделение в месте сопряжения конденсата, ржавчины, образование пылевого валика (в зимнее время - инея)

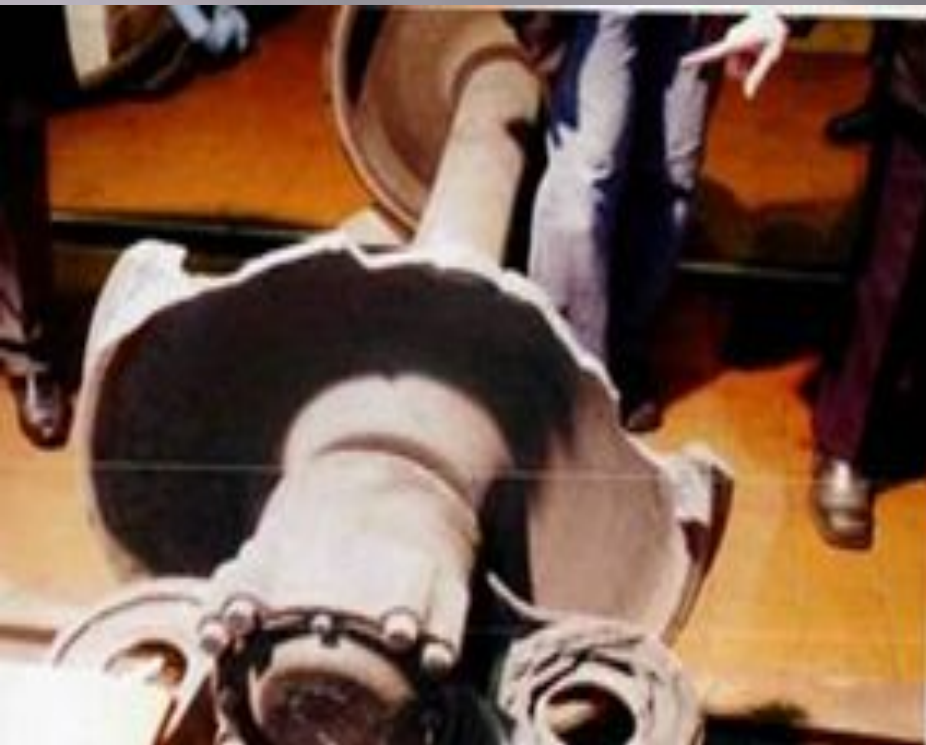
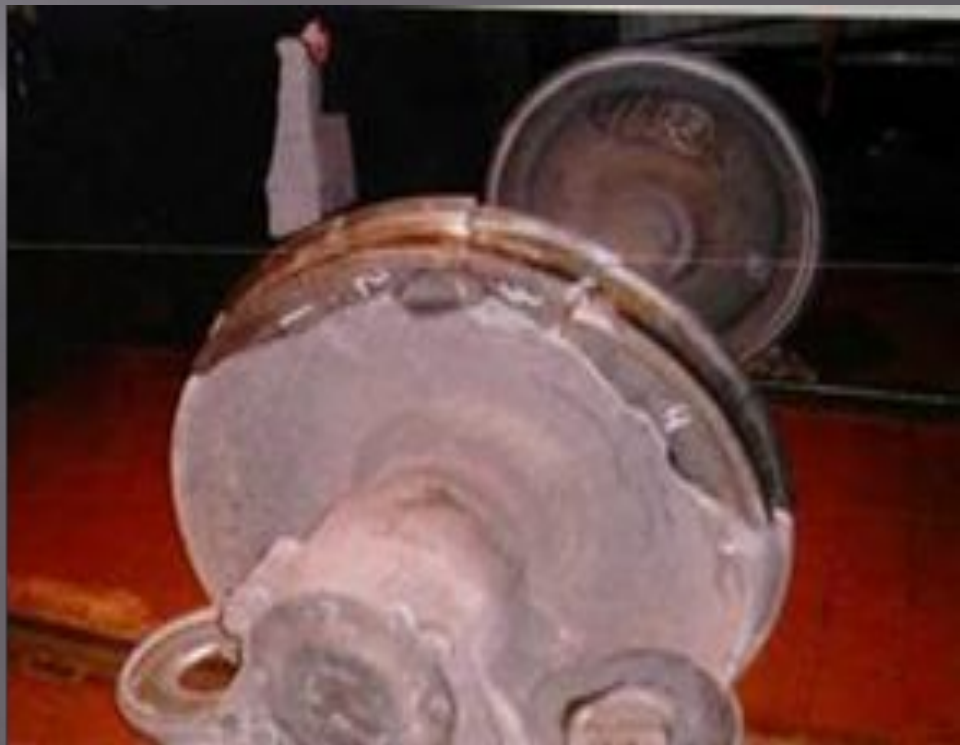
- Неисправность возникает в результате несвоевременного обнаружения начальных трещин и дальнейшего развития трещин либо у ступицы, либо в приободной зоне, либо у отверстия для водил.

Излом колеса тележки грузового и рефрижераторного вагонов

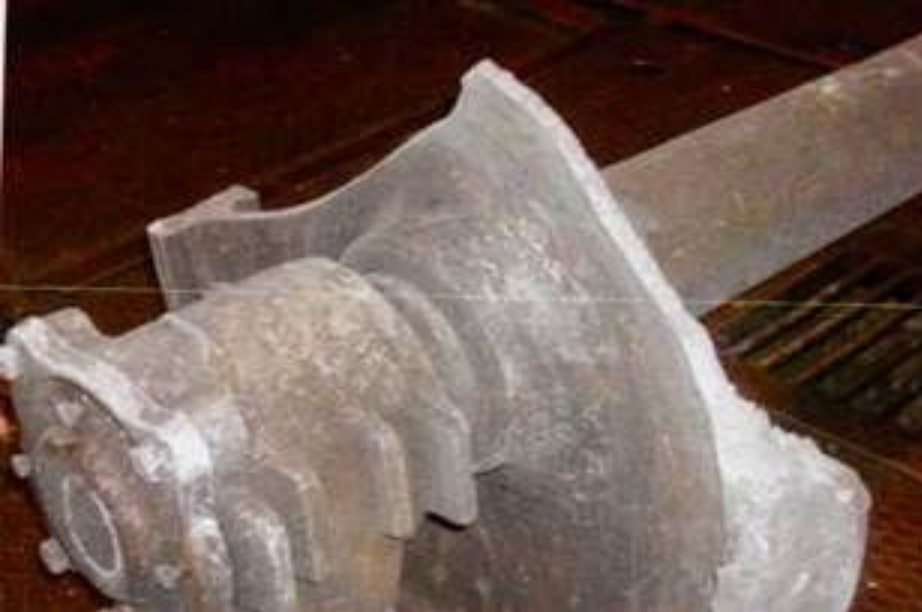
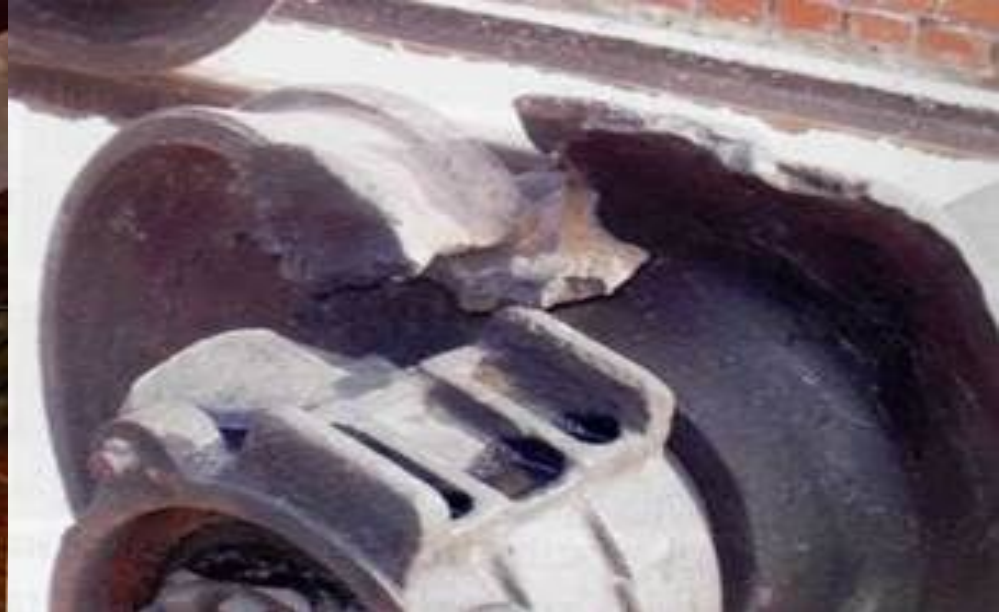
Излом колеса грузового вагона

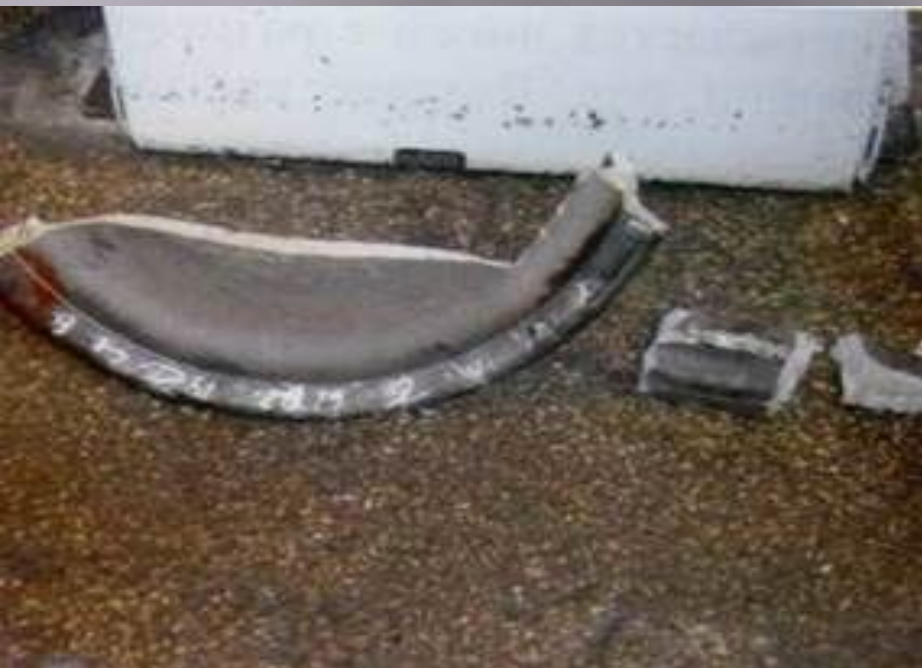
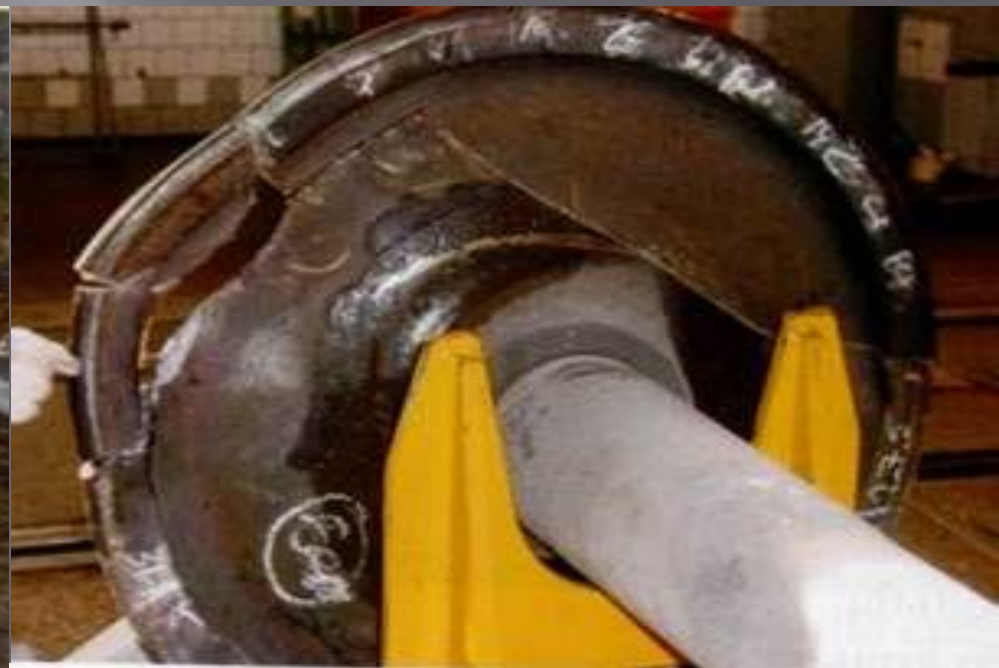
Излом колеса грузового вагона (фрагменты)

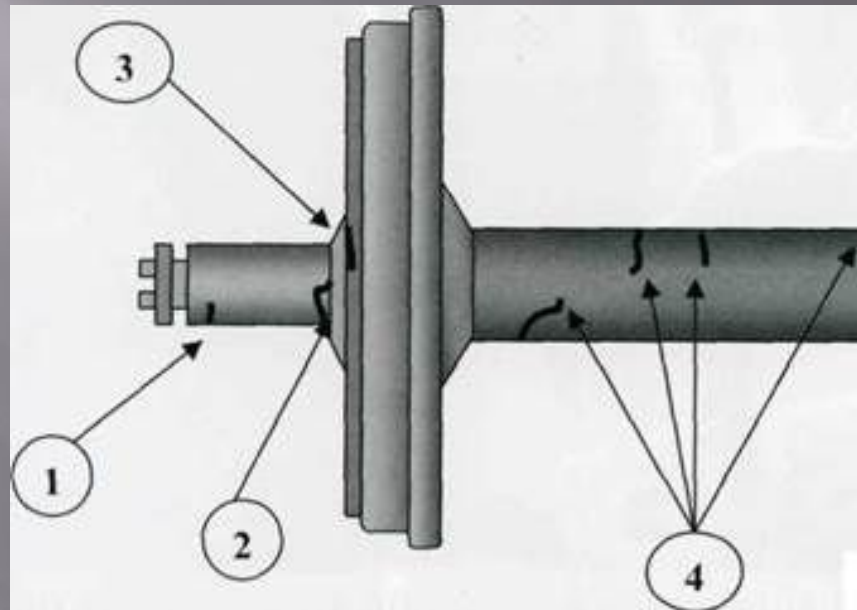
Ось колесной пары

Не допускаются к эксплуатации колесные пары, имеющие трещины в | любой части оси. Наиболее опасными в эксплуатации являются поперечные трещины. Такие трещины возникают (см. рис. 23): на шейке оси (1), на галтели шейки оси (2), на цилиндрической поверхности и галтели предподступичной части (3), в средней части оси (4).

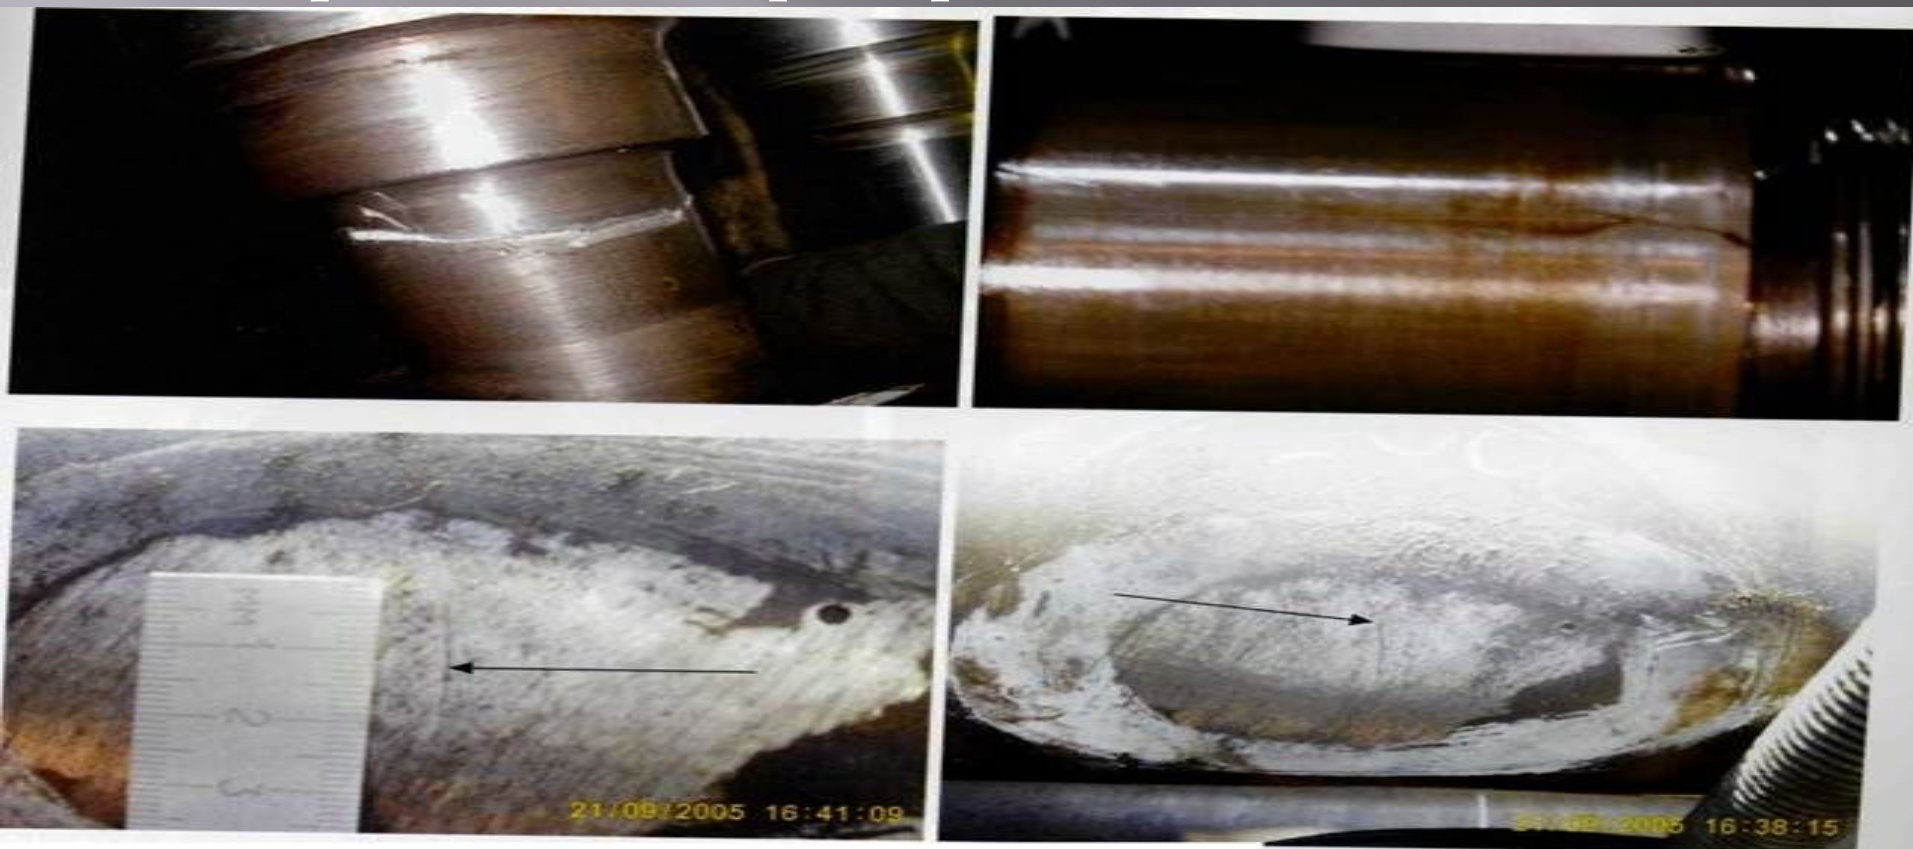
Трещины средней части оси

Трещины на средней части оси (см. рис):
