# НЕИСПРАВНОСТИ ХОДОВЫХ ЧАСТЕЙ И ТЕЛЕЖЕК

Выполнил студент  
Группы УК-21  
Дашкевич Андрей

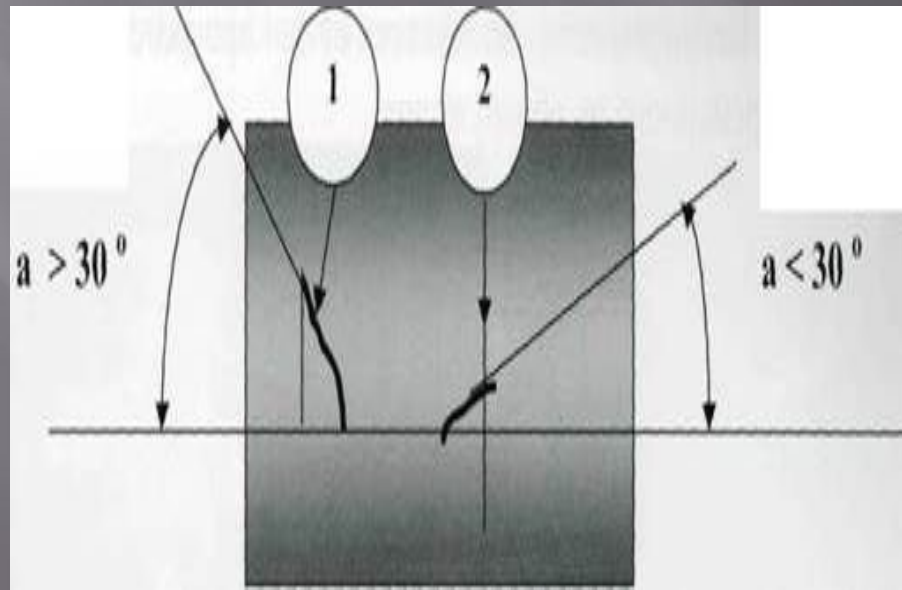
Трещины на средней части оси (см. рис):

1- поперечная и наклонная при  $\alpha > 30^\circ$ ;

2- продольная и наклонная при  $\alpha < 30^\circ$

Неисправность возникает из-за наличия в верхних слоях металла неметаллических включений, закатов, плен, забоин и др.

- Определение угла наклона трещины на средней части оси колёсной пары
- Из одного конца трещины вдоль поверхности оси колёсной пары провести отрезок прямой. Из второго конца трещины провести перпендикуляр к этому отрезку. Измерив длину отрезка в мм, разделить полученный результат на длину трещины. Если частное от деления равно или менее 0,5 мм, то угол наклона трещины соответственно равен или более 30 градусов.
- Протертость на средней части оси (углубление от трения деталями тормозной рычажной передачи более допустимого) возникает из-за несоблюдения требований по содержанию тормозной рычажной передачи в эксплуатации (см. рис.2). ЗАПРЕЩЕНО эксплуатация колёсных пар с протертостью более 2,5 мм.

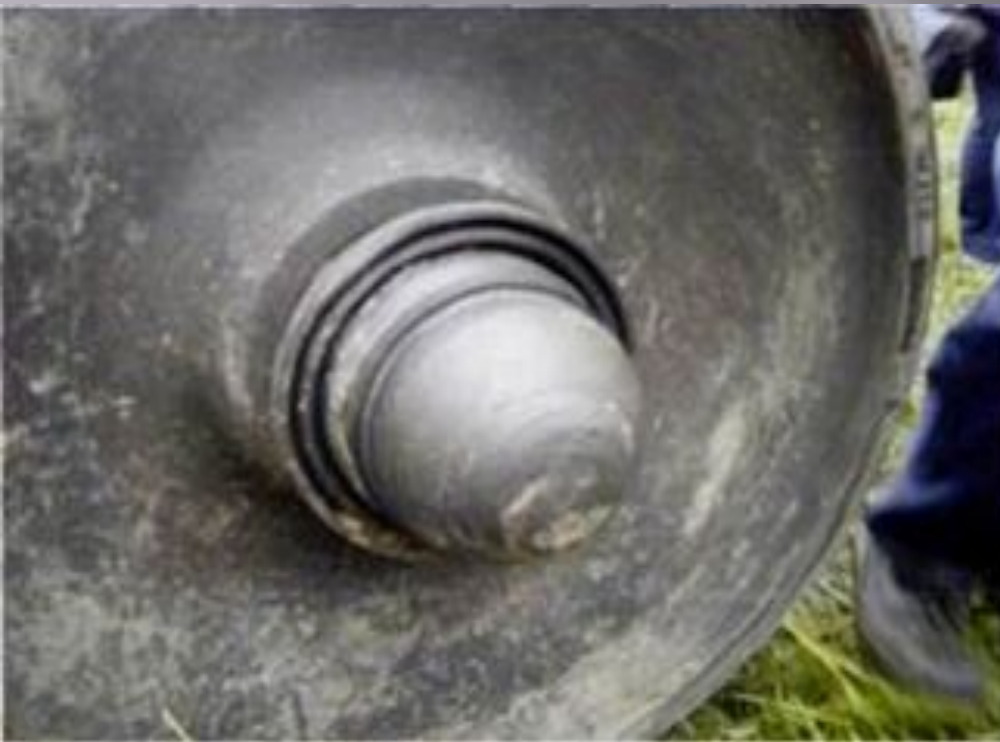
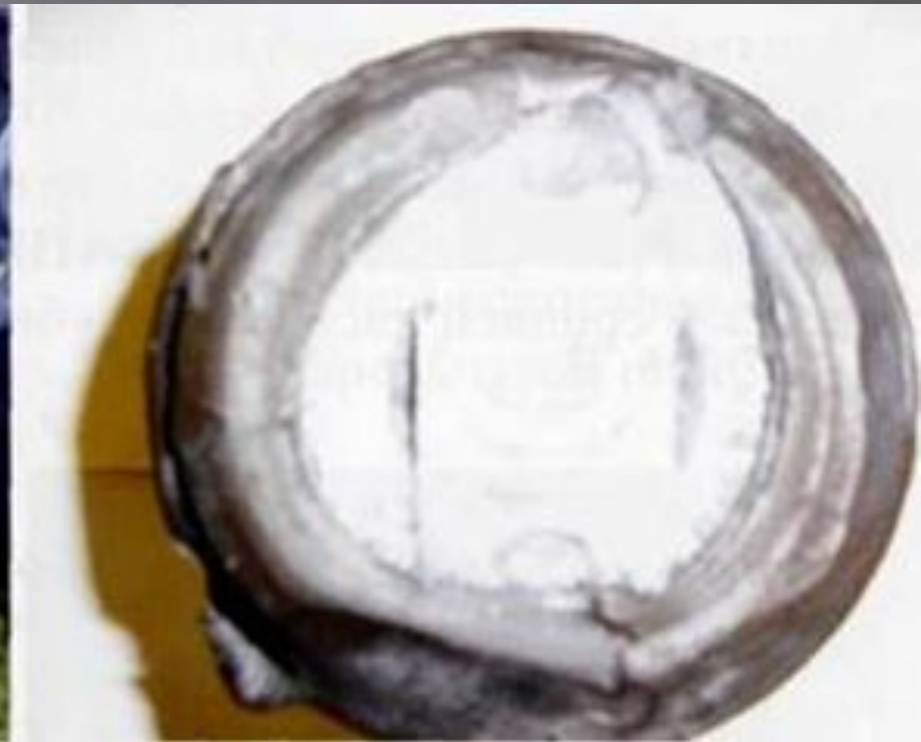
- Излом шейки оси от перегрева - разрушение шейки в виде излома в результате резкого снижения прочности шейки, вызванного перегревом буксового узла в

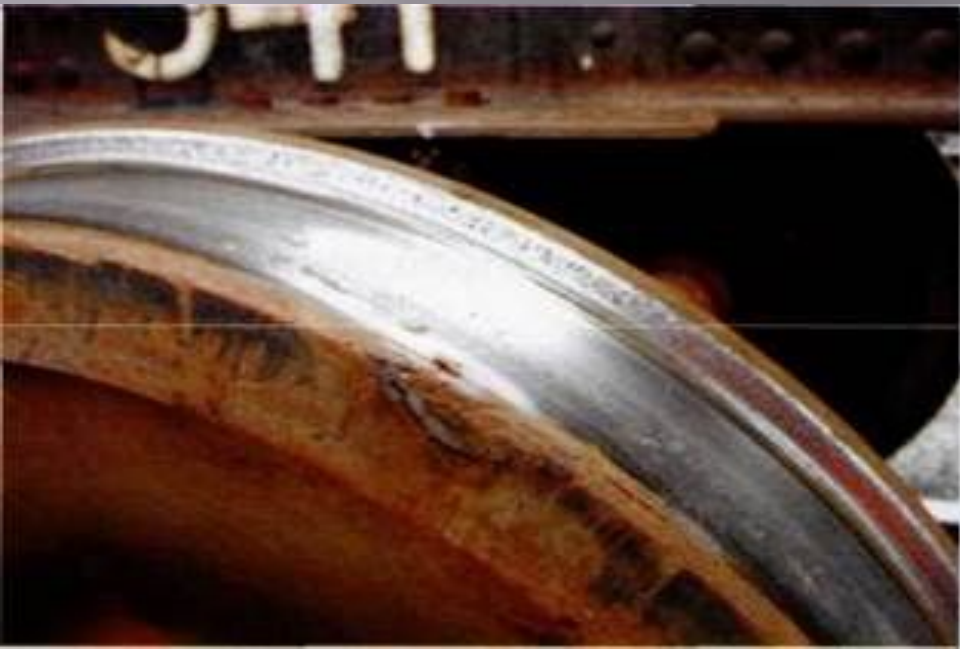
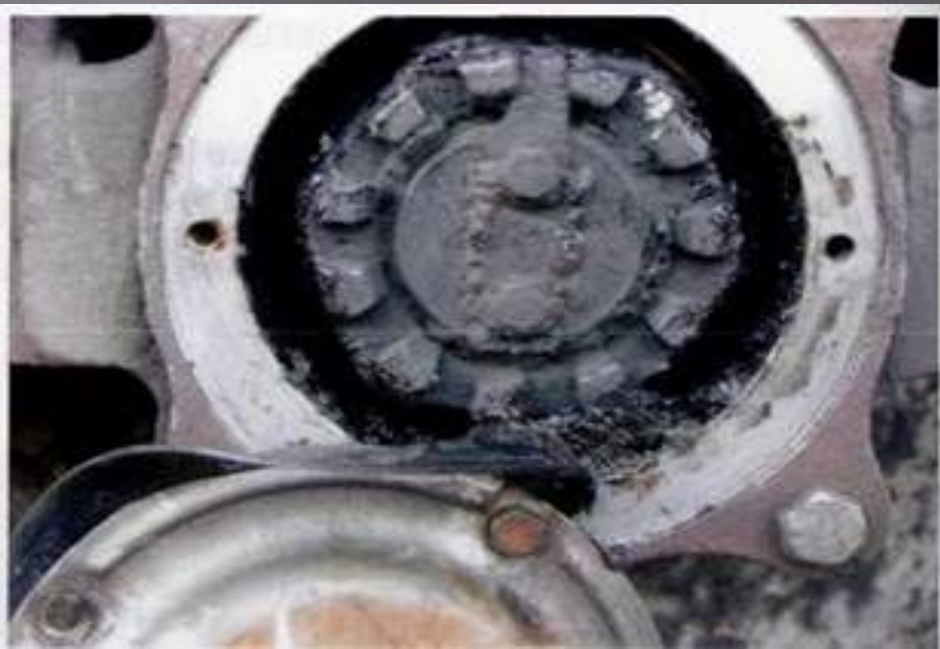
- **Сварочные ожоги оси** — термомеханическое повреждение в виде следов касания электродом или оголенным проводом поверхности оси. Такие повреждения возникают из-за несоблюдения правил выполнения сварочных работ на вагонах. В местах касания электрода или оголенного провода с осью происходят структурные местные изменения металла вследствие его нагрева. Эти места становятся очагами концентрации напряжений, что приводит к образованию трещин. **ЗАПРЕЩЕНА** эксплуатация колесных пар со следами контакта с электродом или электросварочным проводом в любой части оси.

- При производстве текущего отцепочного ремонта имеет место грубое нарушение технологии ремонта вагонов (см. фото) с применением сварки. Осмотрщикам вагонов обращать особое внимание на вагоны, выводимые из запаса и исключенные вагоны, пересылаемые к месту разделки. При выявлении подобных нарушений, несущих прямую угрозу безопасности движения поездов, случай должен быть расследован установленным

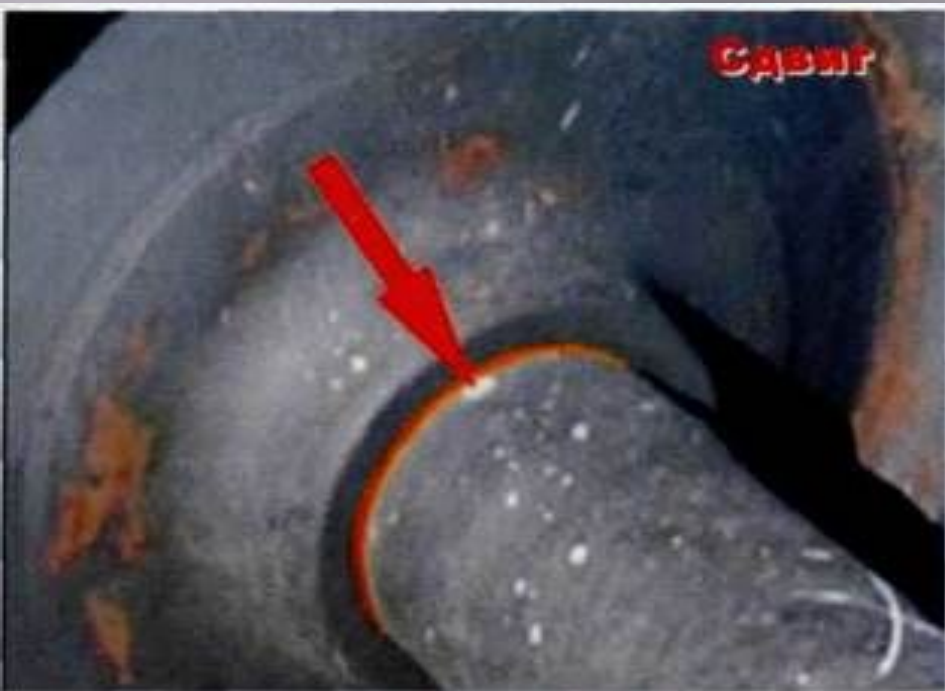
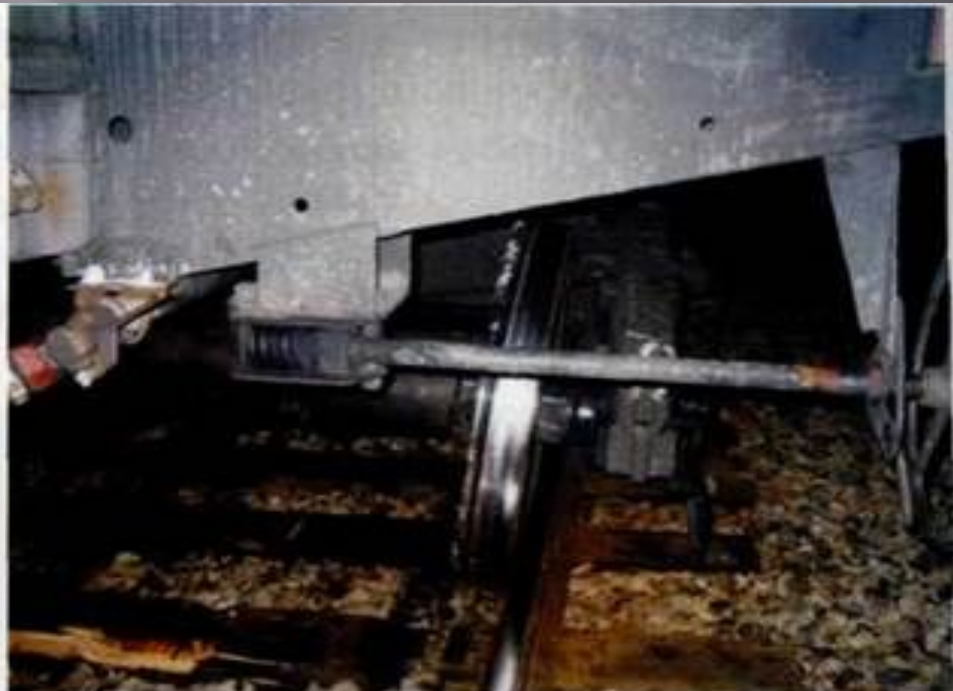
- Сдвиг ступицы колеса на осимеханическое повреждение, которое характеризуется смещением вдоль оси ступицы колеса. Это повреждение может быть вызвано нарушениями технологии формирования колесной пары или ударами при авариях и крушениях. Сдвиг ступицы колеса
- Несет большую угрозу безопасности движения поездов, и поэтому колесные пары с таким повреждением эксплуатировать запрещается. Признаками сдвига ступицы колеса на оси служит полоска ржавчины или блестящая полоска на поверхности металла с внутренней стороны ступицы (при сдвиге колеса наружу), полоска ржавчины или блестящая полоска на оси с противоположной стороны ступицы (при сдвиге колеса внутрь).

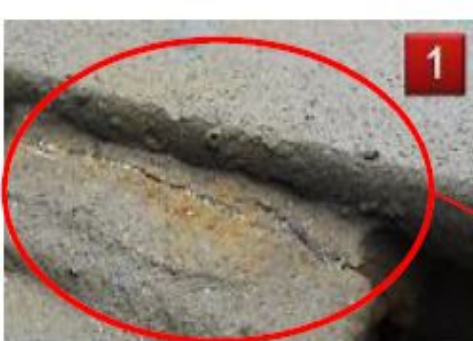
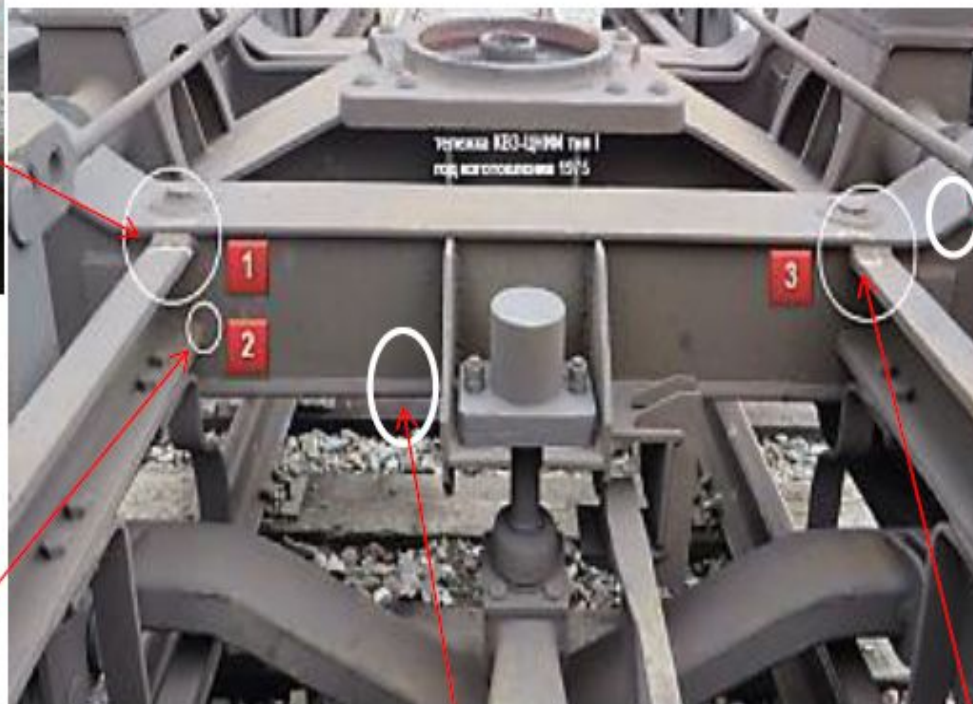
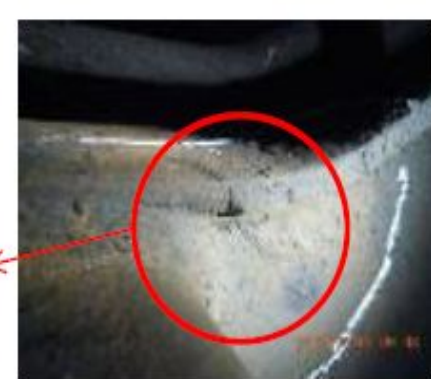
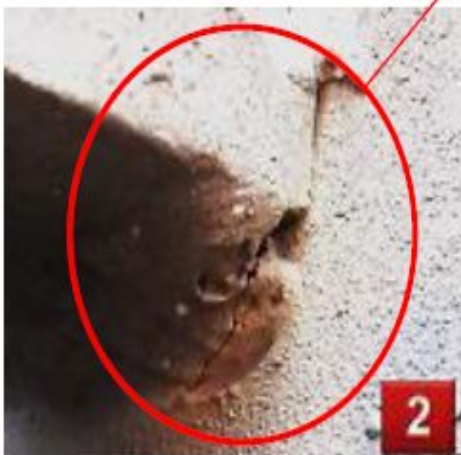
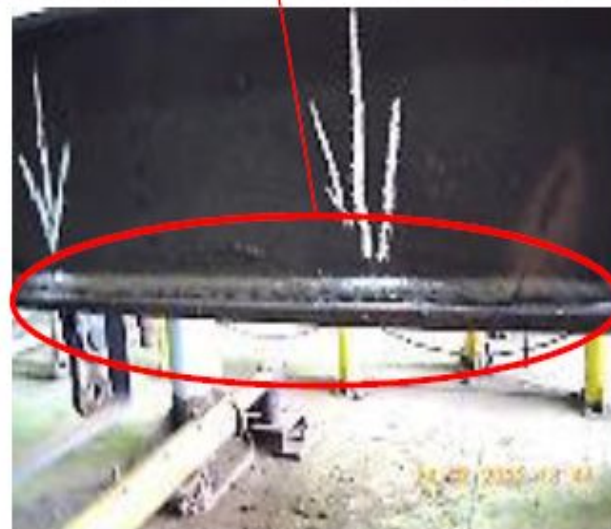
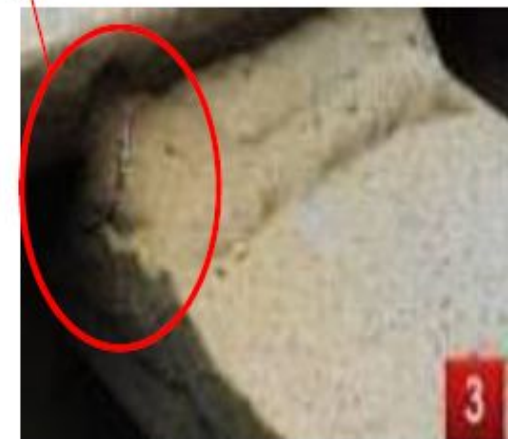
Трещины рам тележек и надрессорных балок

При осмотре рам тележек и наддресорных балок проверить состояние сварных швов, используя молоток, фонарь, зеркало, лупу и металлическую щётку.

В случае визуального обнаружения признаков трещины вагон отцепляется и направляется в ТОР.

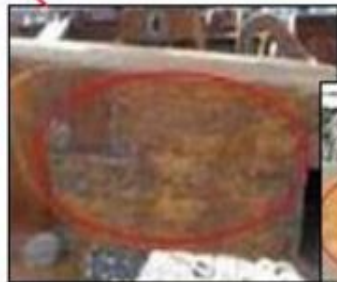
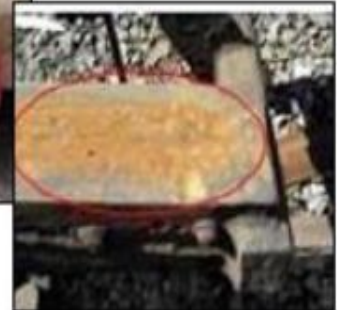
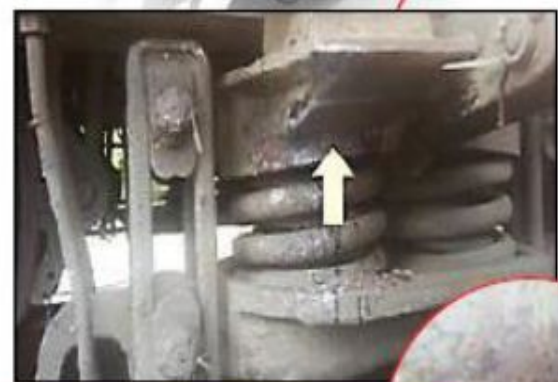
Сквозная коррозия усиливающей пластины наддрессорной балки тележки

При осмотре тележек и наддрессорных балок проверить наличие коррозионного износа, используя молоток, фонарь, зеркало, лупу и металлическую щетку.

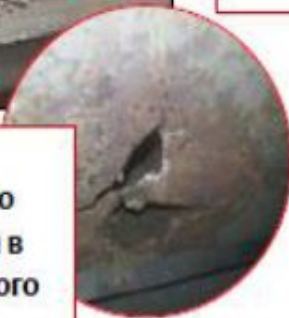
Коррозийный износ усиливающего наклонного листа наддрессорной балки в месте крепления продольного поводка

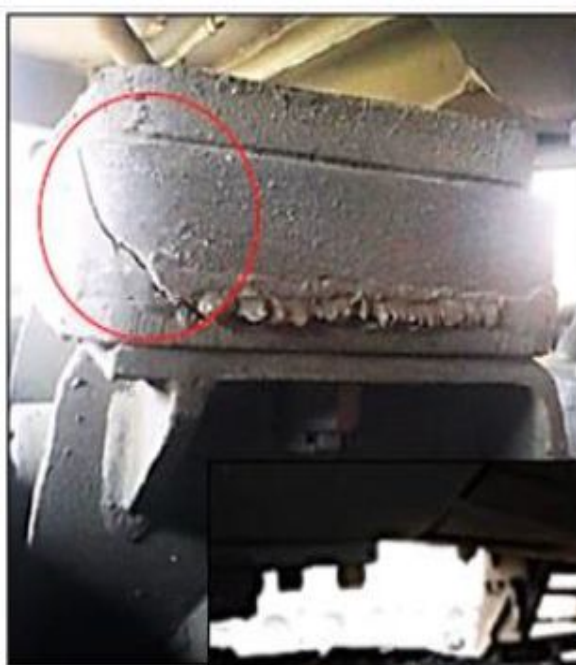
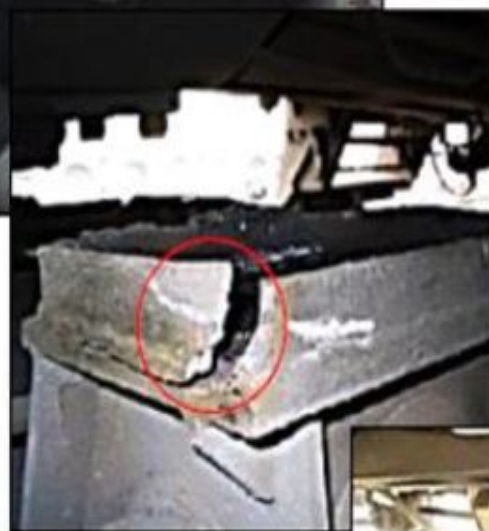
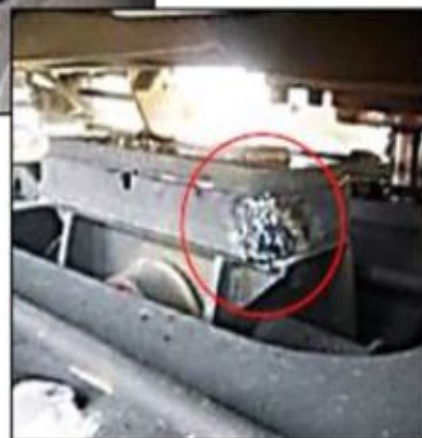
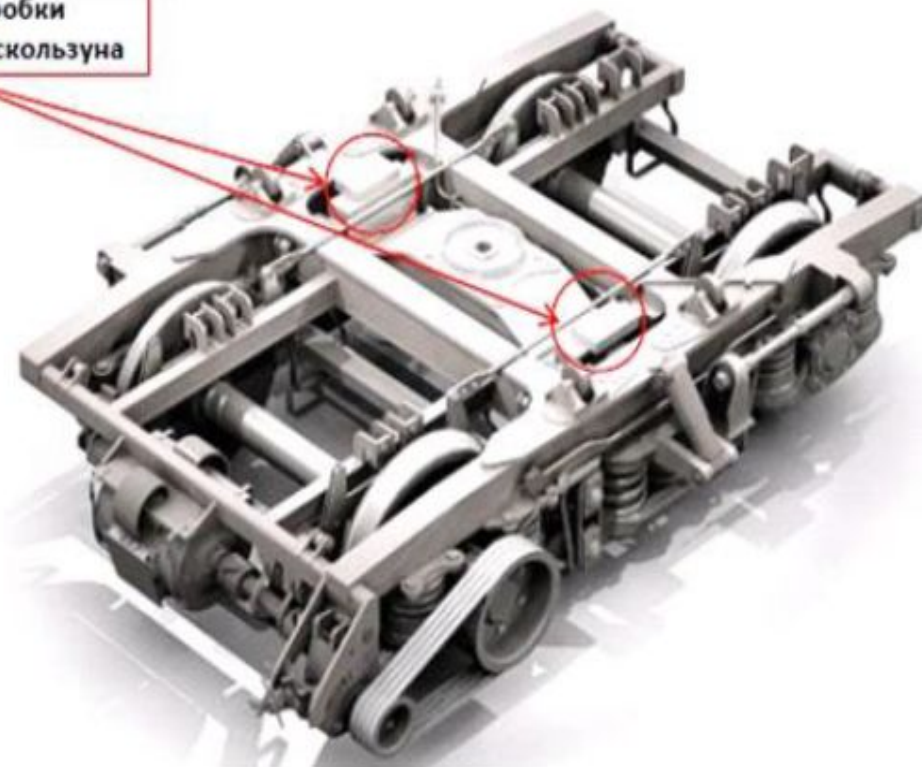
Трещины коробки  
горизонтального скользяна

При осмотре проверить состояние коробки горизонтального скользяна, используя молоток, фонарь, зеркало, лупу и металлическую щётку. В случае визуального обнаружения признаков трещин, вагон отцепить и направить в ТОР.

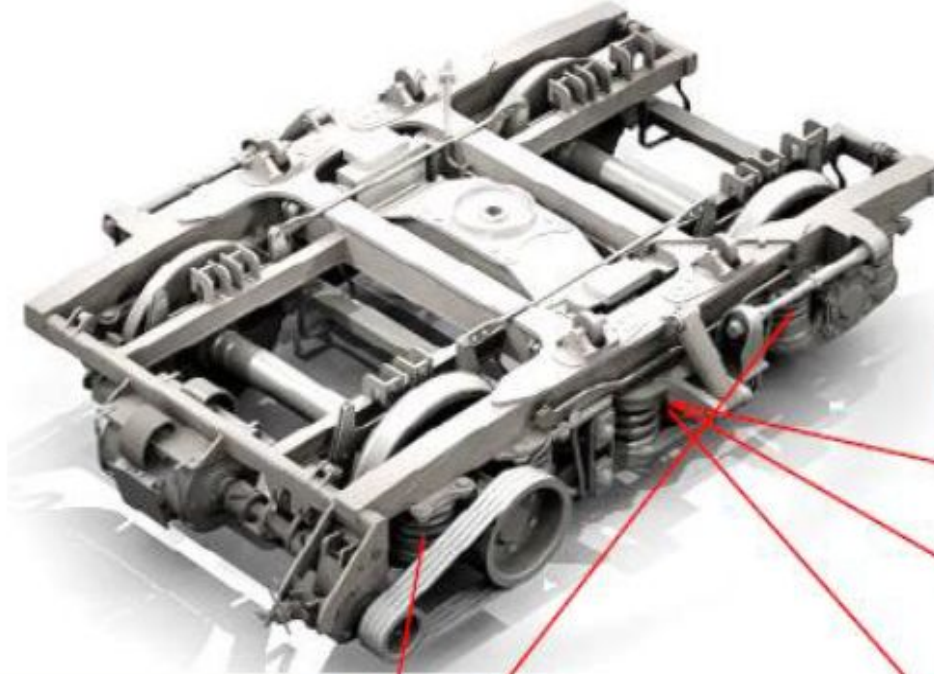
При осмотре пружин центрального люлечного и буксового подвешивания провести визуальный осмотр пружин, используя молоток, фонарь, зеркало, лупу и металлическую щетку.

Трещины пружин  
центрального люлечного  
подвешивания

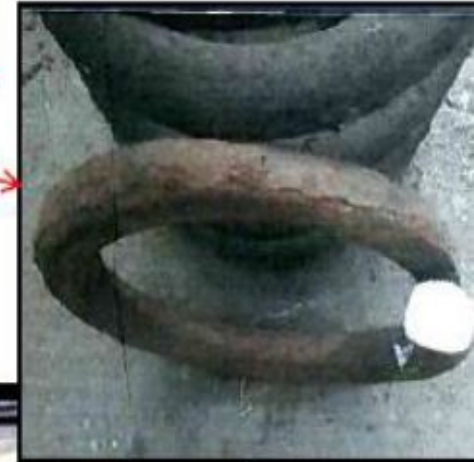
Трещины пружин  
буксового подвешивания

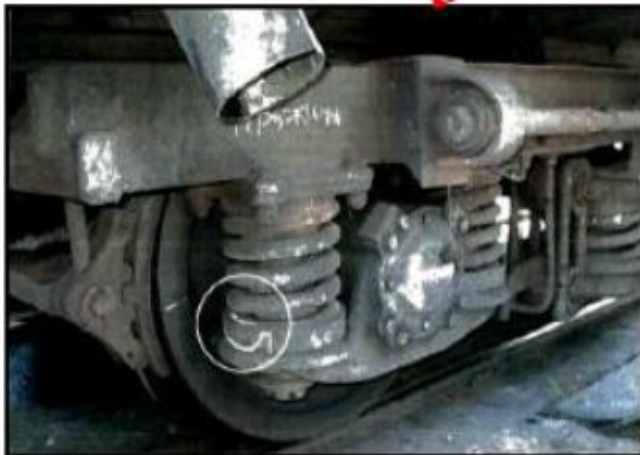
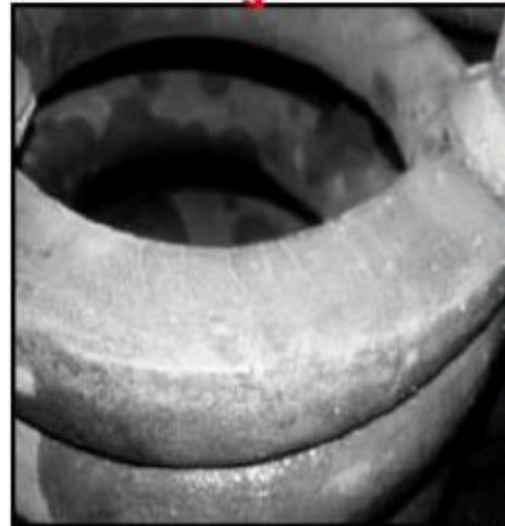
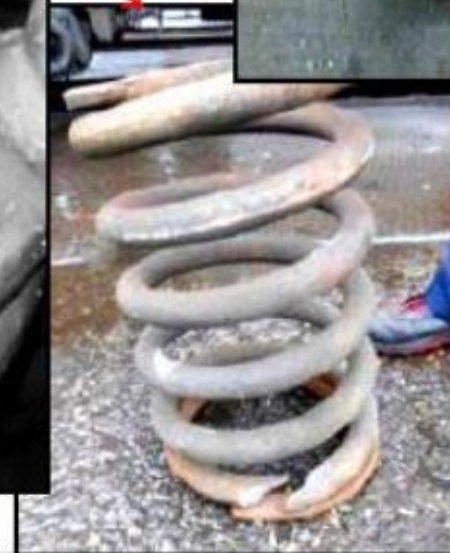
Трещины в элементах подвагонного  
оборудования

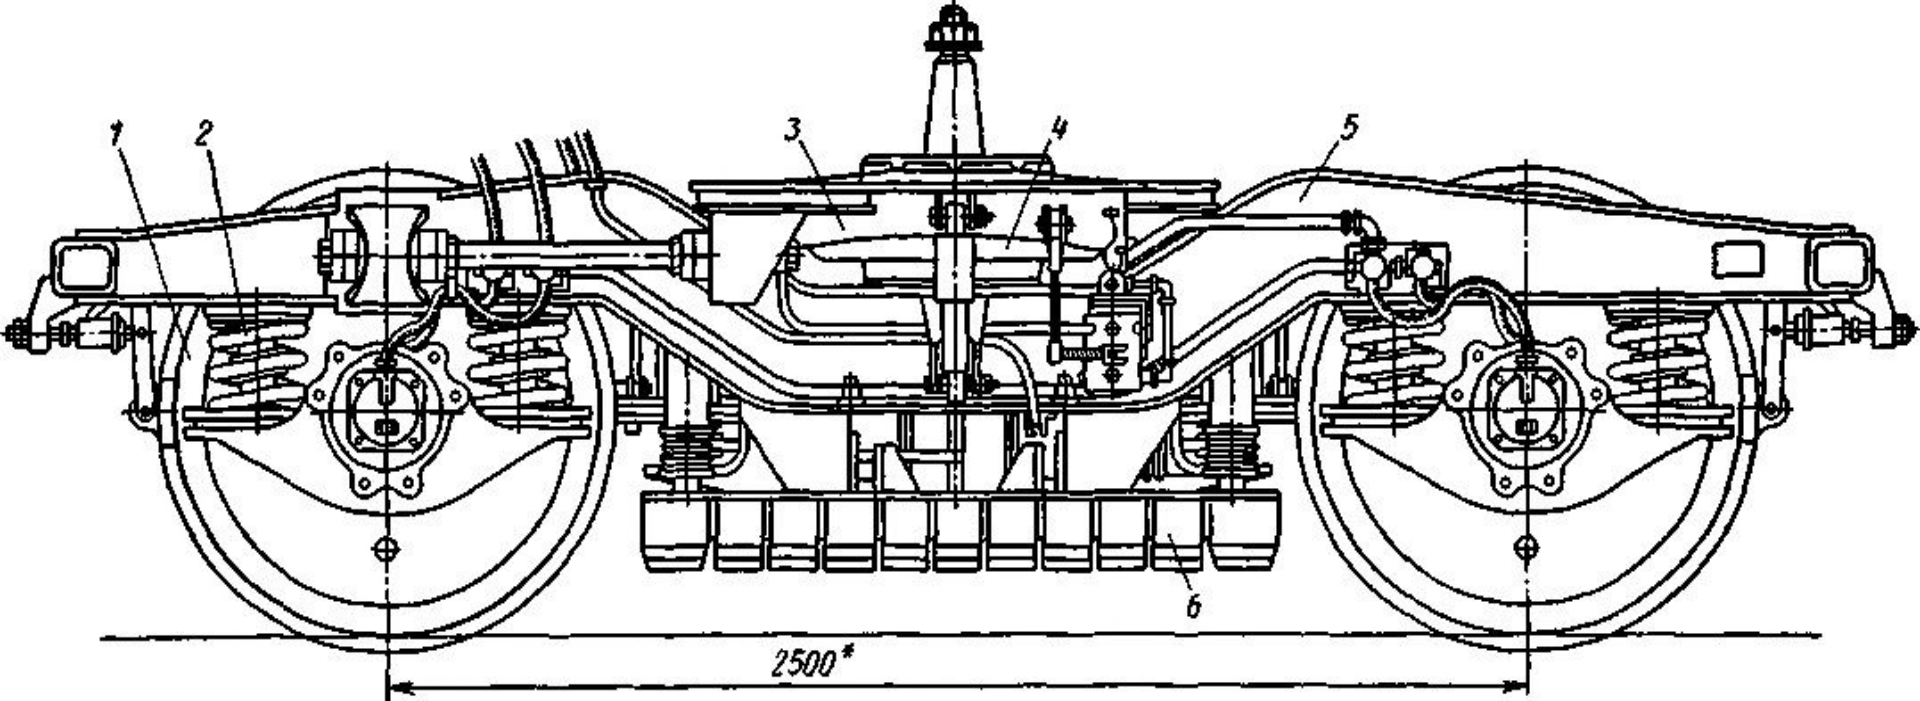
Дальнейшее совершенствование тележек пассажирских вагонов связано со значительным повышением в перспективе скоростей пассажирских поездов (до 200 – 250 км/ч). На перспективу прототипом тележки пассажирского вагона может служить тележка ТСК-1 (рис. 31), спроектированная для вагонов скоростного поезда РТ-200. Эта тележка рассчитана на скорость движения 200 км/ч. Она имеет двойное подвешивание: буксовое из витых пружин и центральное безлюлечное из упругих пневматических элементов. В центральном подвешивании тележки ТСК-1 применены пневматические упругие элементы диафрагменного типа с резинокордной оболочкой модели 580x170. Опора кузова на тележки осуществлена через скользуны. Надрессорный брус связан с рамой тележки продольными поводками с резинометаллическими упругими элементами по концам. В буксовых узлах тележки использовано по три подшипника: два роликовых для восприятия радиальных сил и один шариковый – для восприятия осевых сил. Тележки оборудованы дисковым и магнитно-рельсовым тормозами. Для предотвращения заклинивания колес при торможении тормоз снабжен электронным противоюзным устройством.

Тележка ТСК-1: 1 — колесная пара; 2 — буксовое подвешивание; 3 — надрессорная балка; 4 — пневморессора; 5 — рама; 6 — магнитно-рельсовый тормоз

При отработке конструкции тележки ТСК-1 совершенствуют узел упругой связи колесной пары с рамой тележки в продольном и поперечном направлениях. Жесткость этой связи в продольном направлении будет составлять 7500 — 8500 кгс/см, а в поперечном 2300 — 2700 кгс/см на одну колесную пару. Статический прогиб буксового подвешивания увеличится до 50 — 60 мм при номинальной нагрузке. Центральное подвешивание будет иметь статический эквивалентный прогиб 200 — 220 мм, а жесткость поперечного подрессоривания составит не более 700 кгс/см.
