**НЕИСПРАВНОСТИ КОЛЕСНЫХ ПАР И
ПРАВИЛА ПОЛЬЗОВАНИЯ
ИЗМЕРИТЕЛЬНЫМ ИНСТРУМЕНТОМ**

Назначение колёсных пар

Типы колёсных пар

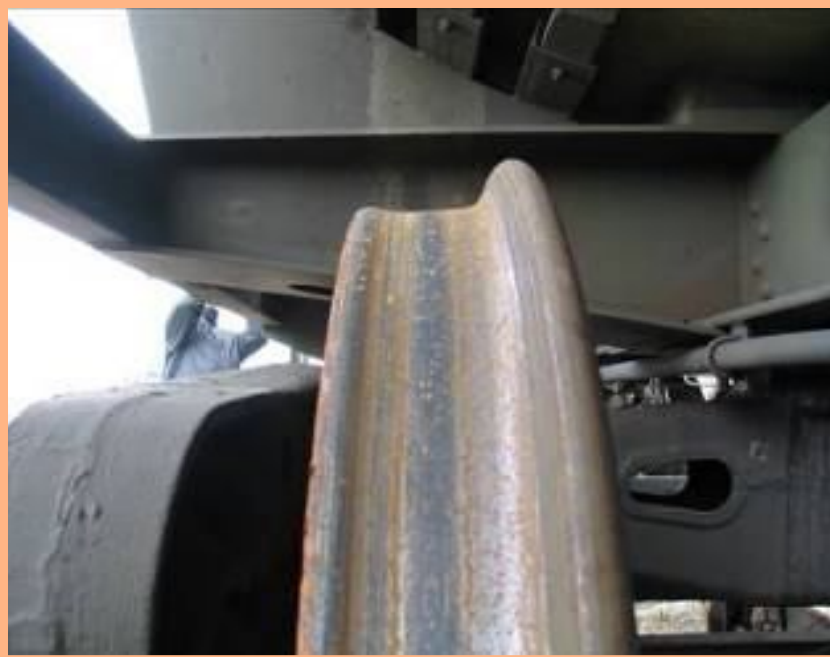
РАВНОМЕРНЫЙ ПРОКАТ

**Измерение величины проката колеса
абсолютным шаблоном**

**равномерный круговой
предельный износ колеса в
плоскости круга катания**

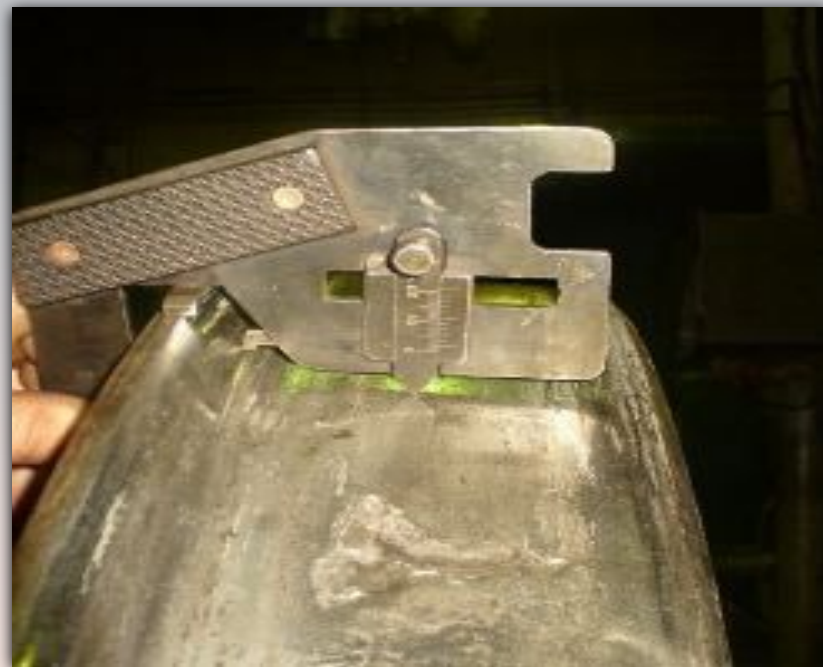
СПОСОБ ВЫЯВЛЕНИЯ И ХАРАКТЕРНЫЕ ПРИЗНАКИ

Измерение производят абсолютным шаблоном в плоскости круга катания на расстоянии 70 мм от внутренней боковой поверхности обода. При наличии ползуна его глубина входит в общую величину проката

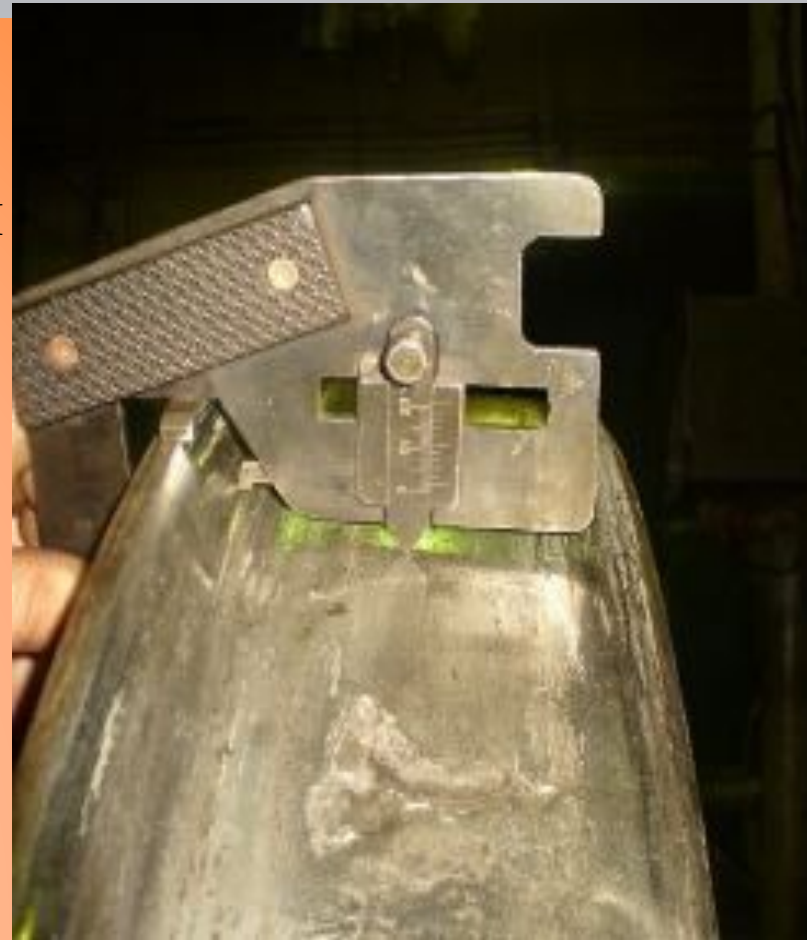
НЕРАВНОМЕРНЫЙ ПРОКАТ

по круговому периметру
износ, когда
изношенное колесо
имеет в плоскости
круга катания форму
отличную от круглой
Характеризуется
неодинаковым
прокатом в различных
сечениях профиля по
кругу катания

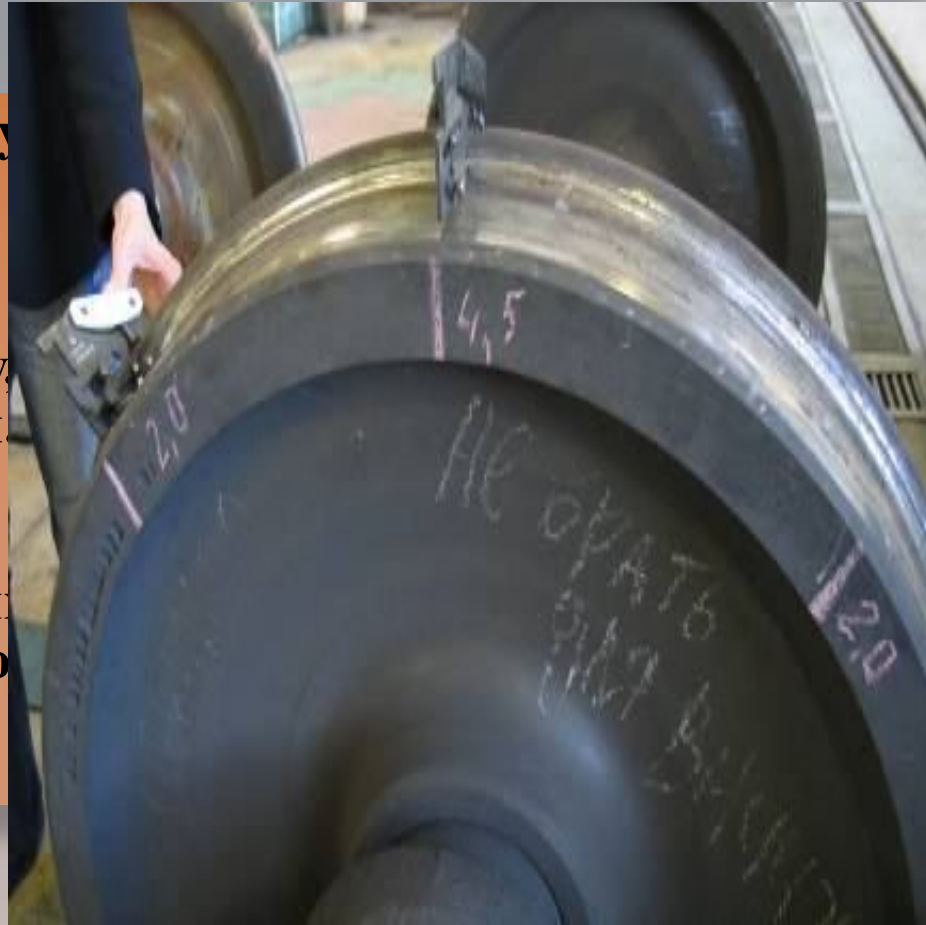
ИЗНОС ГРЕБНЯ

**(тонкий гребень) –
равномерный
круговой износ
гребня до
предельно
допустимых
размеров**

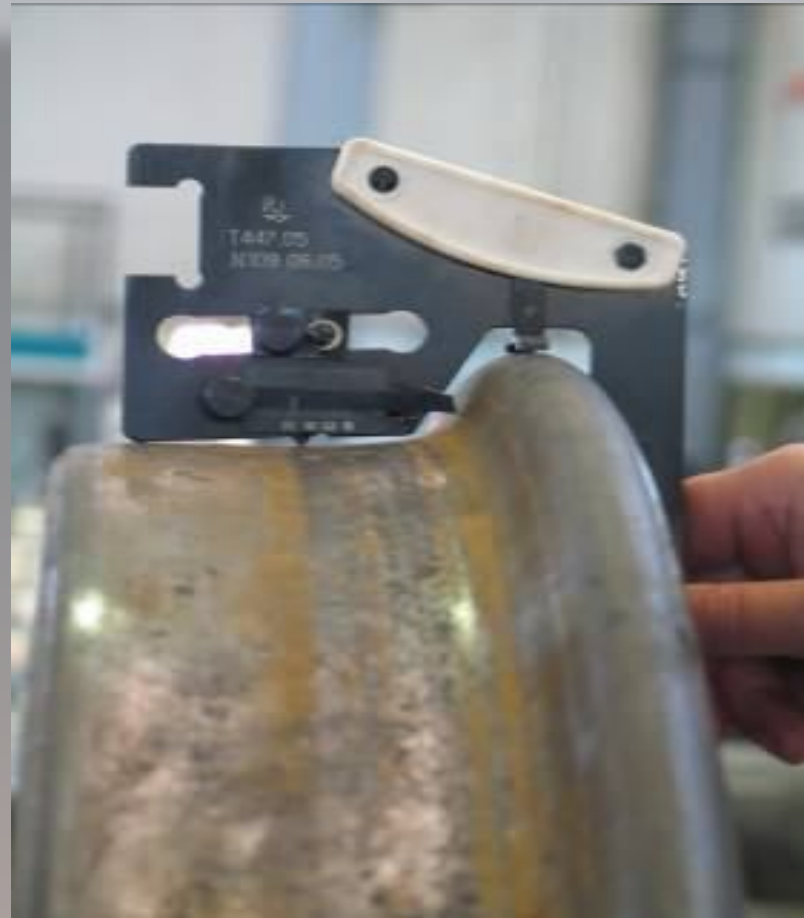
ВЕРТИКАЛЬНЫЙ ПОДРЕЗ ГРЕБНЯ

**равномерный
круговой износ, при
котором угол
наклона профиля
боковой
поверхности гребня
приближается к
90°, а радиус
перехода от гребня к
уклону 1:20
уменьшается до
8-12 мм**

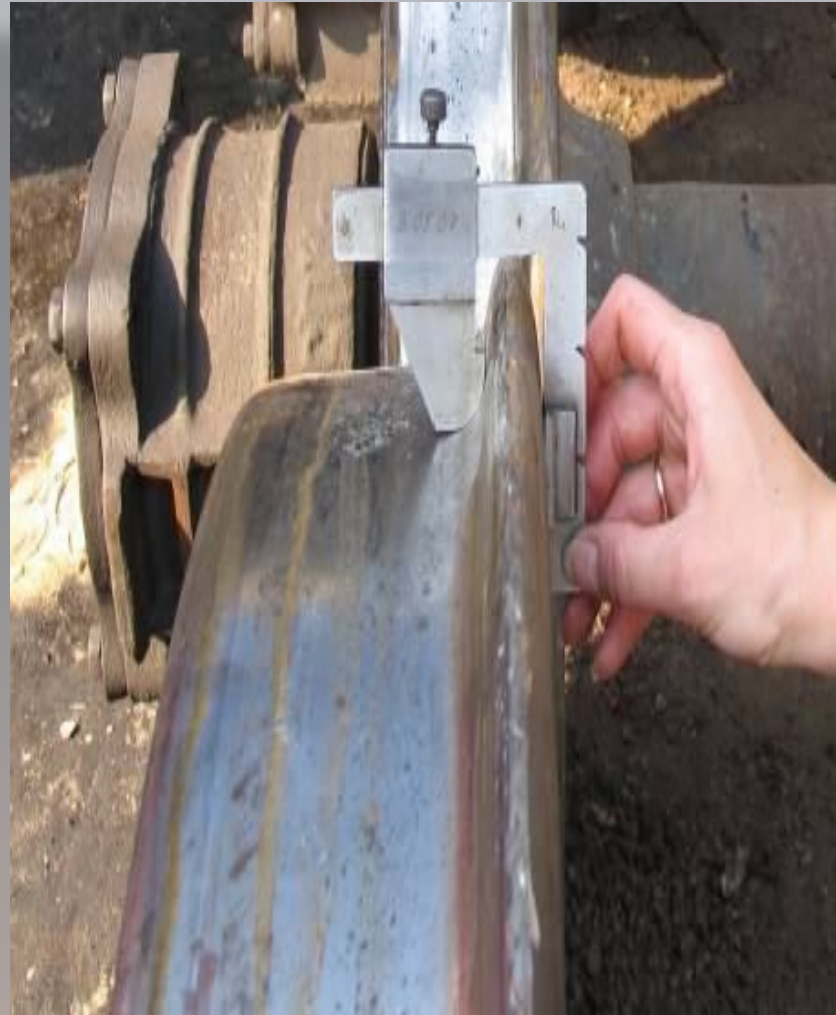
Тонкий обод

толщина обода колеса менее допускаемых размеров

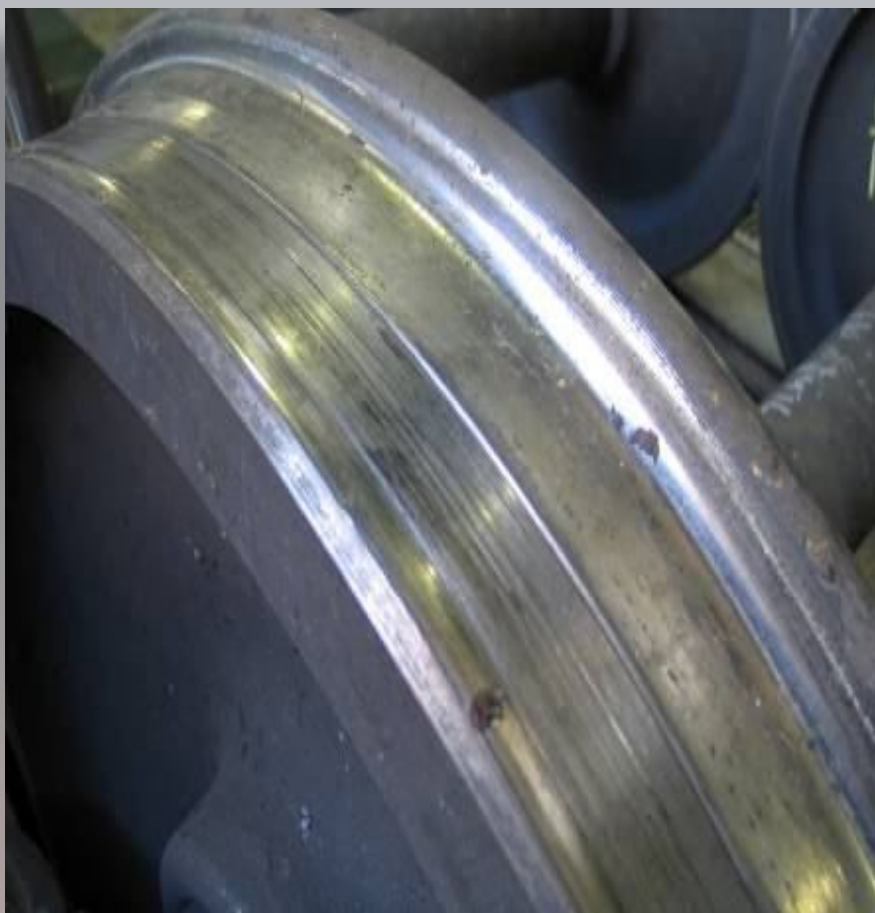
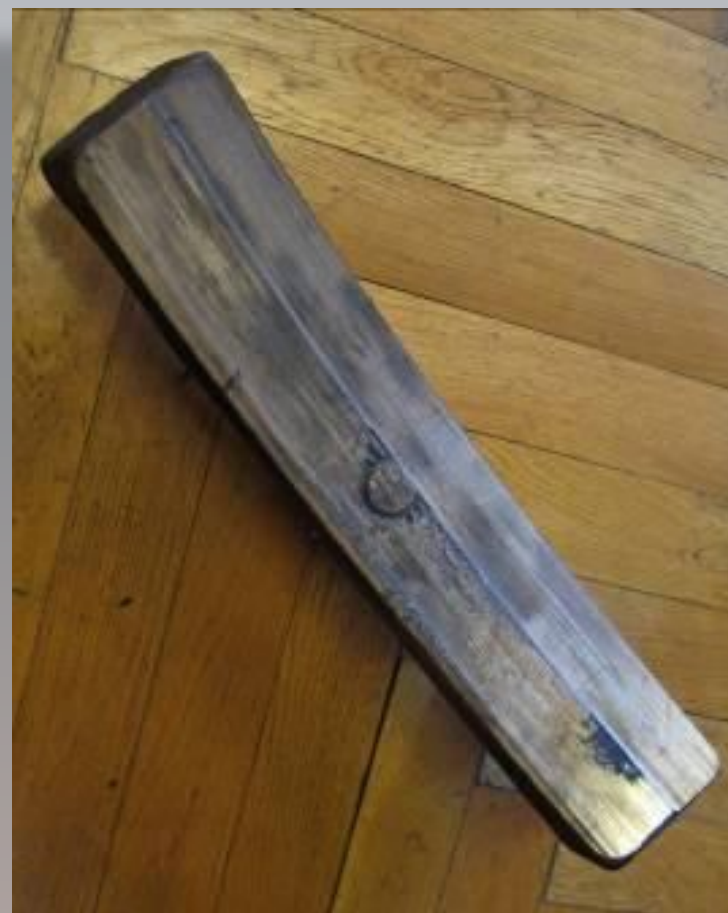
КОЛЬЦЕВЫЕ ВЫРАБОТКИ, ОБРАЗОВАВШИЕСЯ НА ПОВЕРХНОСТИ КАТАНИЯ КОЛЕС
ПАССАЖИРСКИХ ВАГОНОВ ОТ ВЗАИМОДЕЙСТВИЯ С ЧУГУННЫМИ ТОРМОЗНЫМИ
КОЛОДКАМИ

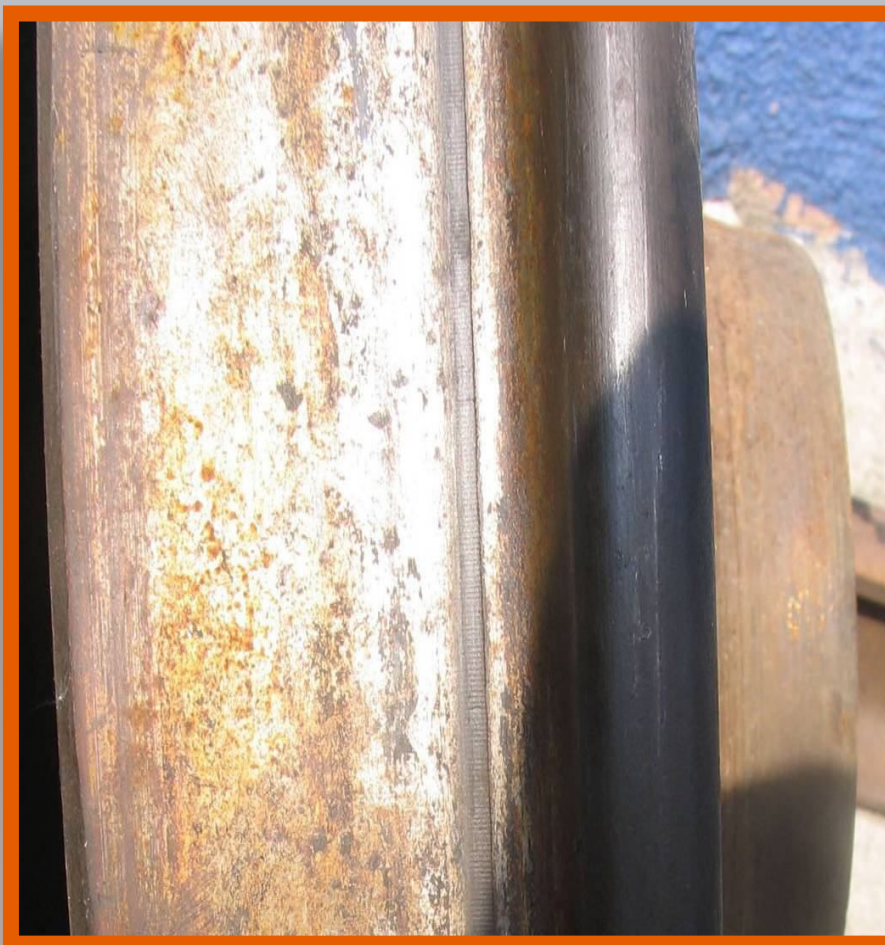
ПОРАЖЕНИЕ ПОВЕРХНОСТИ КАТАНИЯ КОЛЕСА ЭЛЕКТРИЧЕСКИМ ТОКОМ

**(рифление) -
механическое
повреждение,
характеризующееся
ожогами
поверхности
металла в виде
чередующихся
участков чистого и
пораженного
металла вследствие
прохождения
электрического тока**

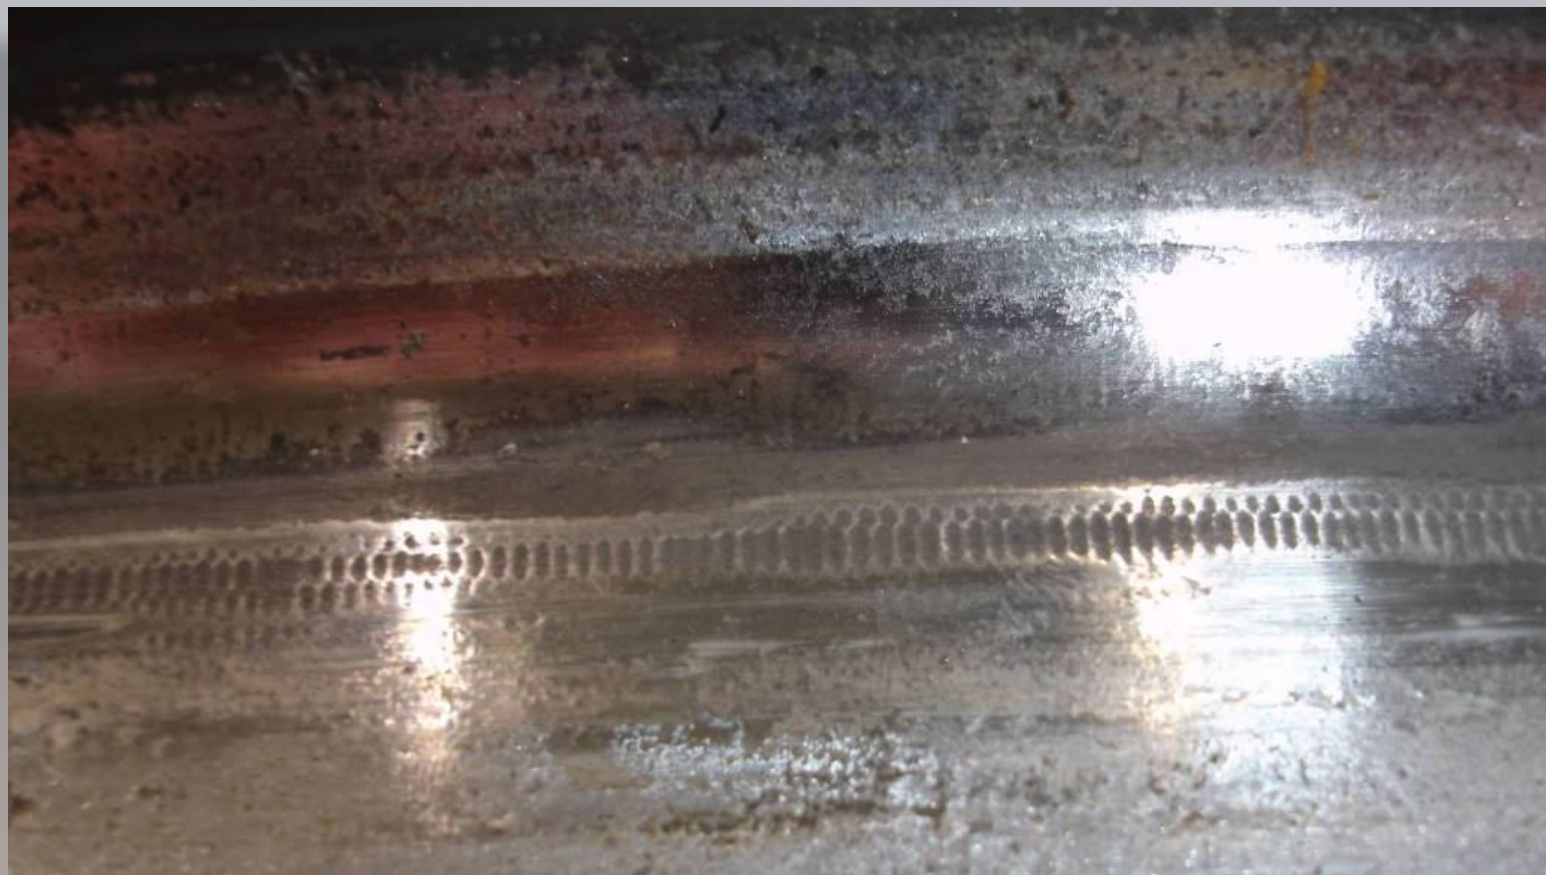
**ПОРАЖЕНИЕ ПОВЕРХНОСТИ КАТАНИЯ КОЛЕСА
ЭЛЕКТРИЧЕСКИМ ТОКОМ
(РИФЛЕНИЕ)**

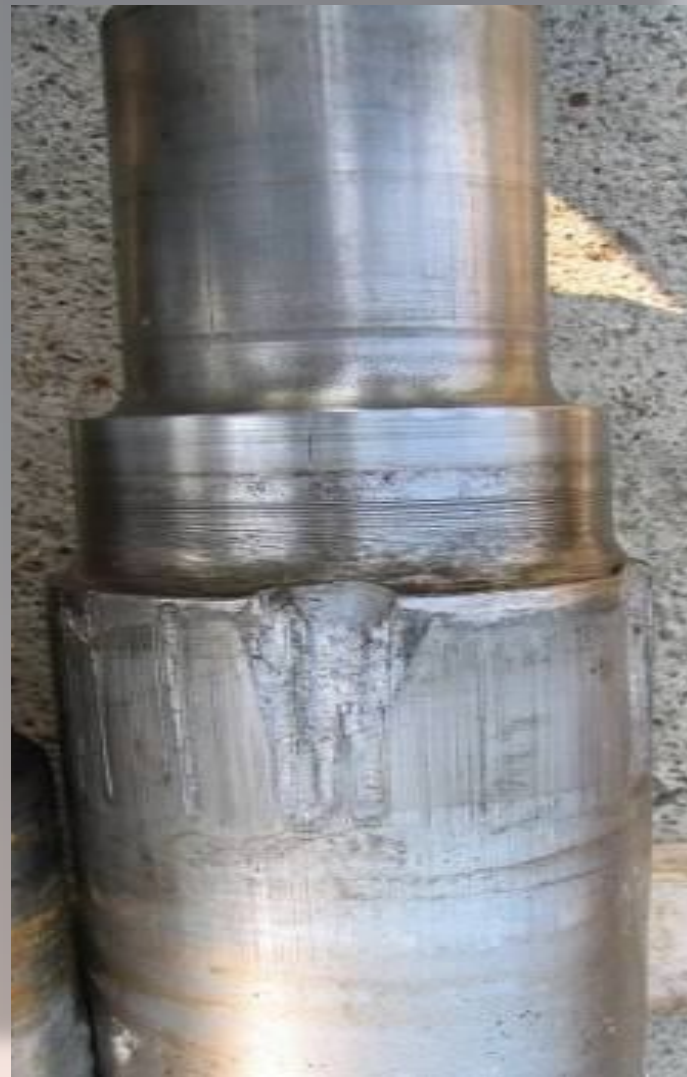
ЗАДИРЫ И РИСКИ НА ПОДСТУПИЧНЫХ ЧАСТЯХ ОСИ

**продольный износ
или выровы
металла,
характеризующиеся
местными
углублениями,
образовавшимися в
результате
схватывания
металла при
распрессовке колес
с оси**

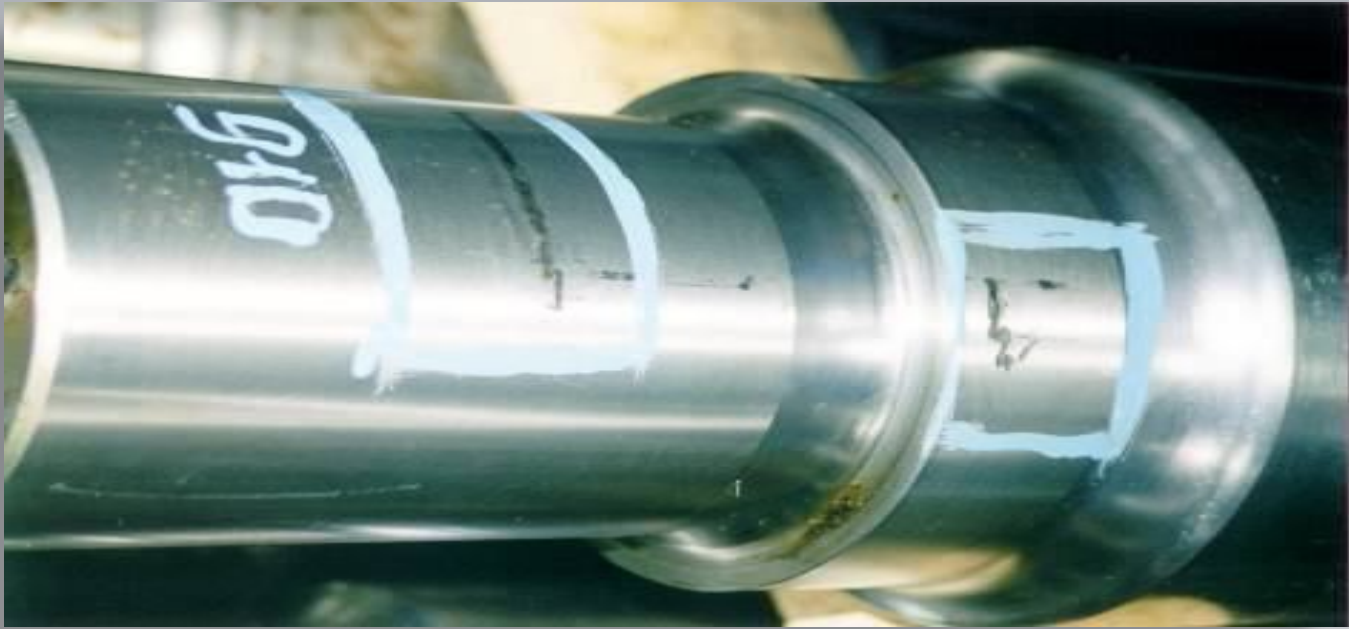
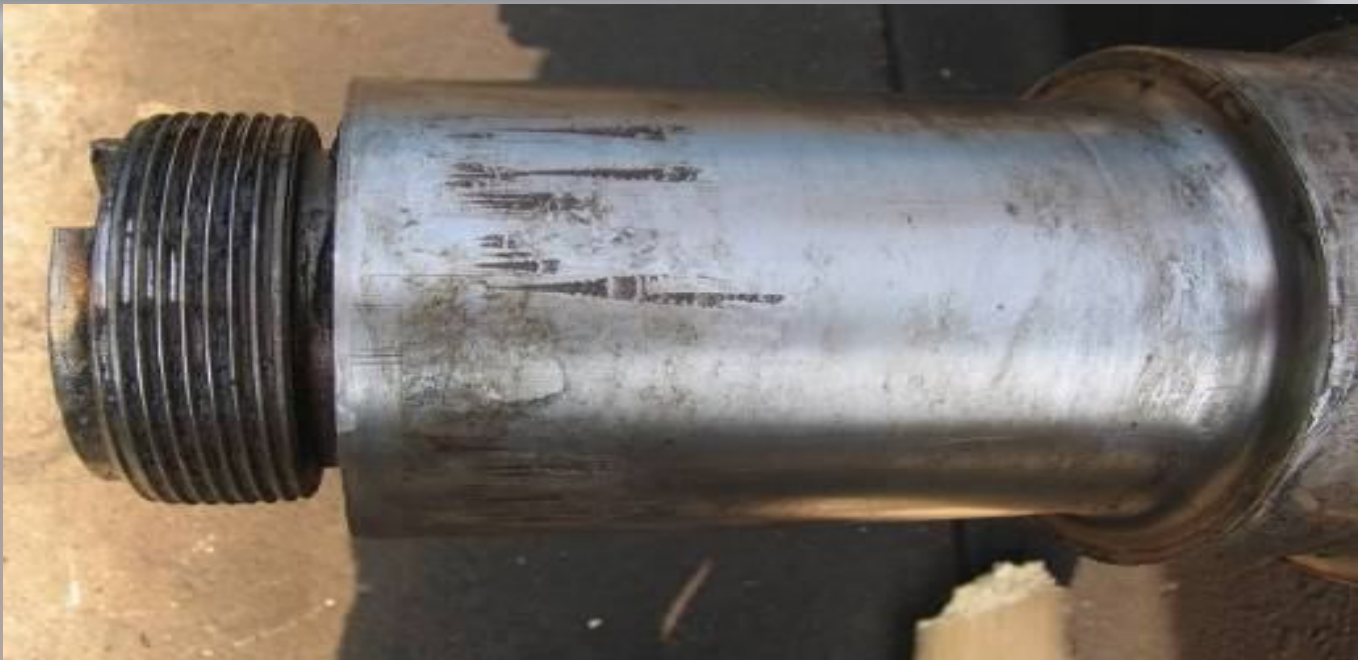
ЗАДИРЫ И РИСКИ НА ШЕЙКАХ И ПРЕДПОДСТУПИЧНЫХ ЧАСТЯХ ОСИ

**окружные неравномерные по поперечному профилю износы, характеризующиеся местными незначительными углублениями на поверхностях шеек или предподступичных частях оси;
продольные износы (царапины), характеризующиеся незначительными углублениями на поверхностях шеек или предподступичных частях оси**

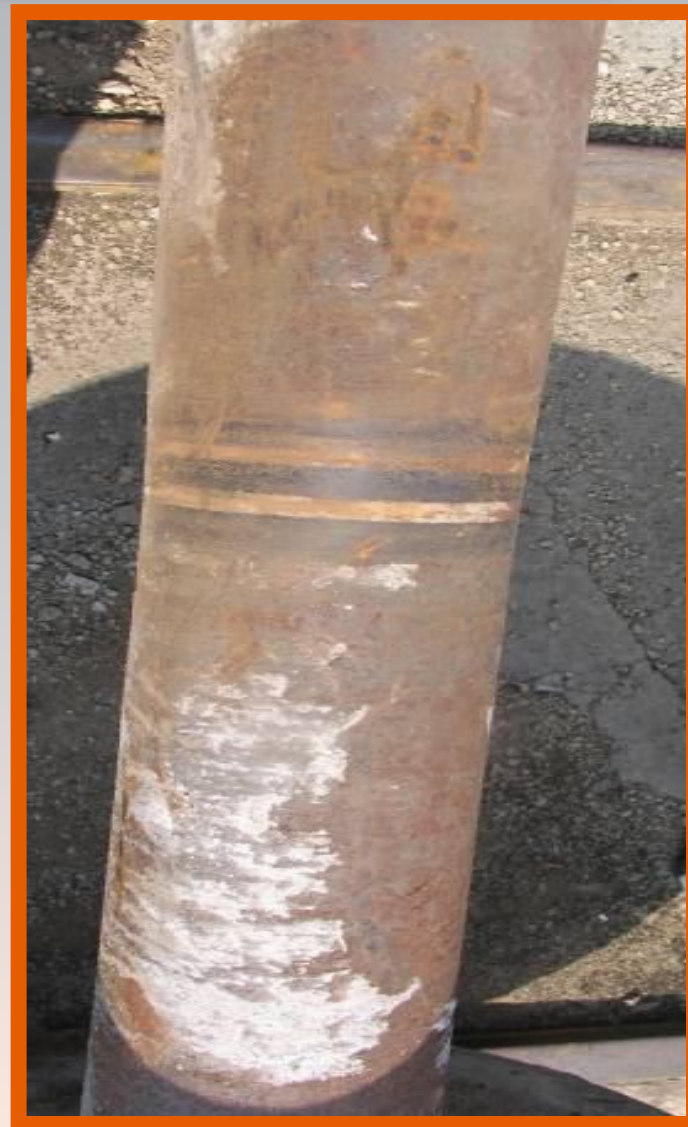
ПРОТЕРТОСТЬ НА СРЕДНЕЙ ЧАСТИ ОСИ

**круговой
неравномерный по
профилю оси
износ,
характеризующий
ся местным
углублением на
средней части оси**

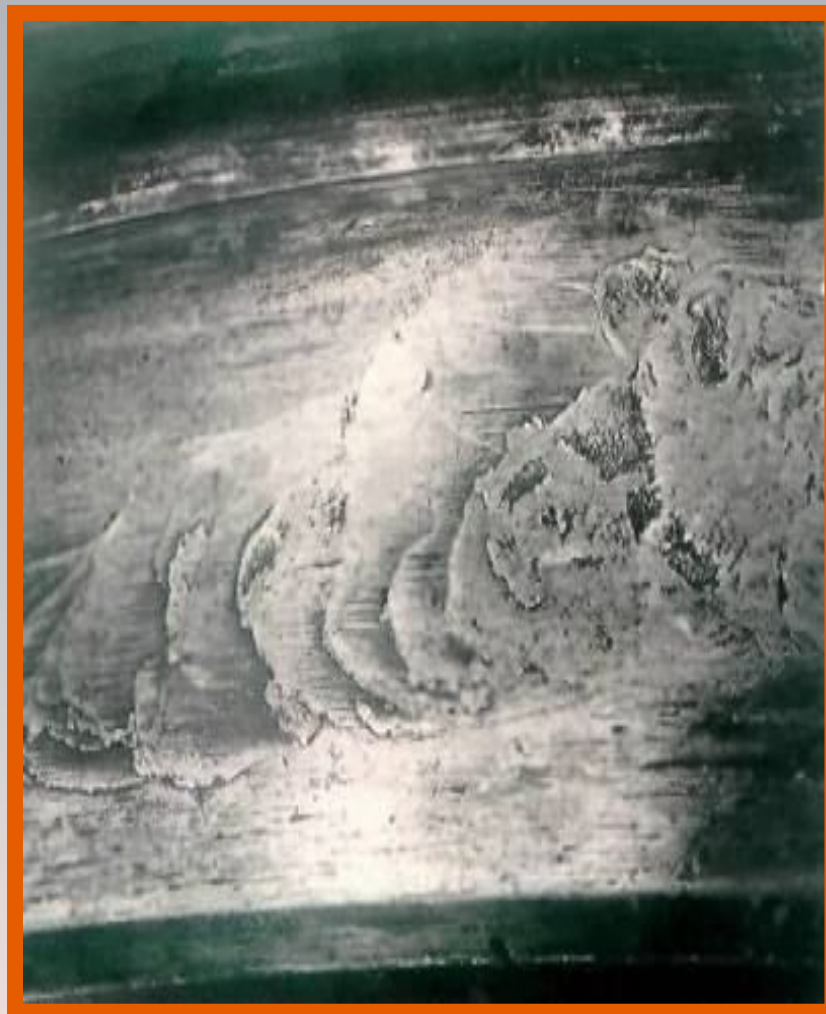
НАВАР

**смещение металла
на поверхности
обода колеса,
характеризующееся
образованием
чередующихся
сдвигов металла U –
образной формы.**

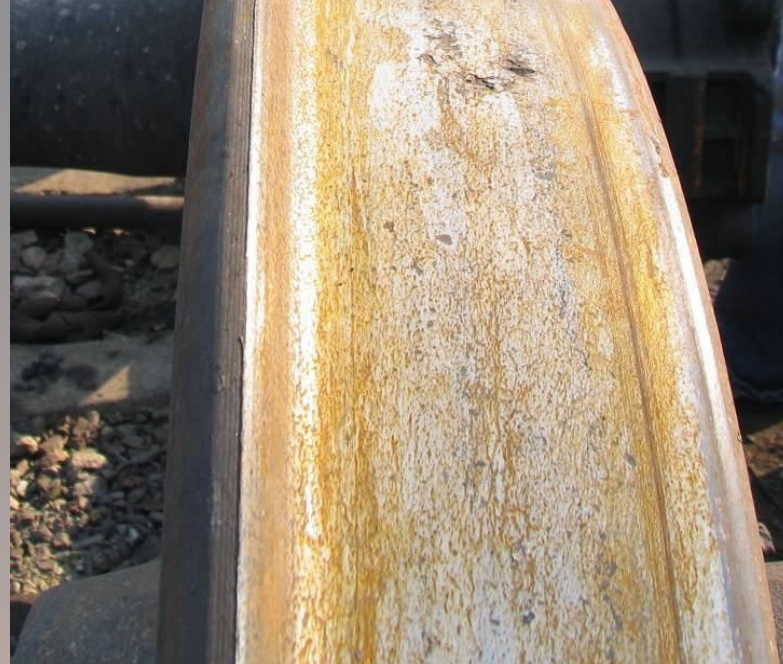
ОСТРОКОНЕЧНЫЙ НАКАТ ГРЕБНЯ

**выступ,
образующийся в
результате
пластической
деформации
поверхностных
слоев металла
гребня в сторону
его вершины**

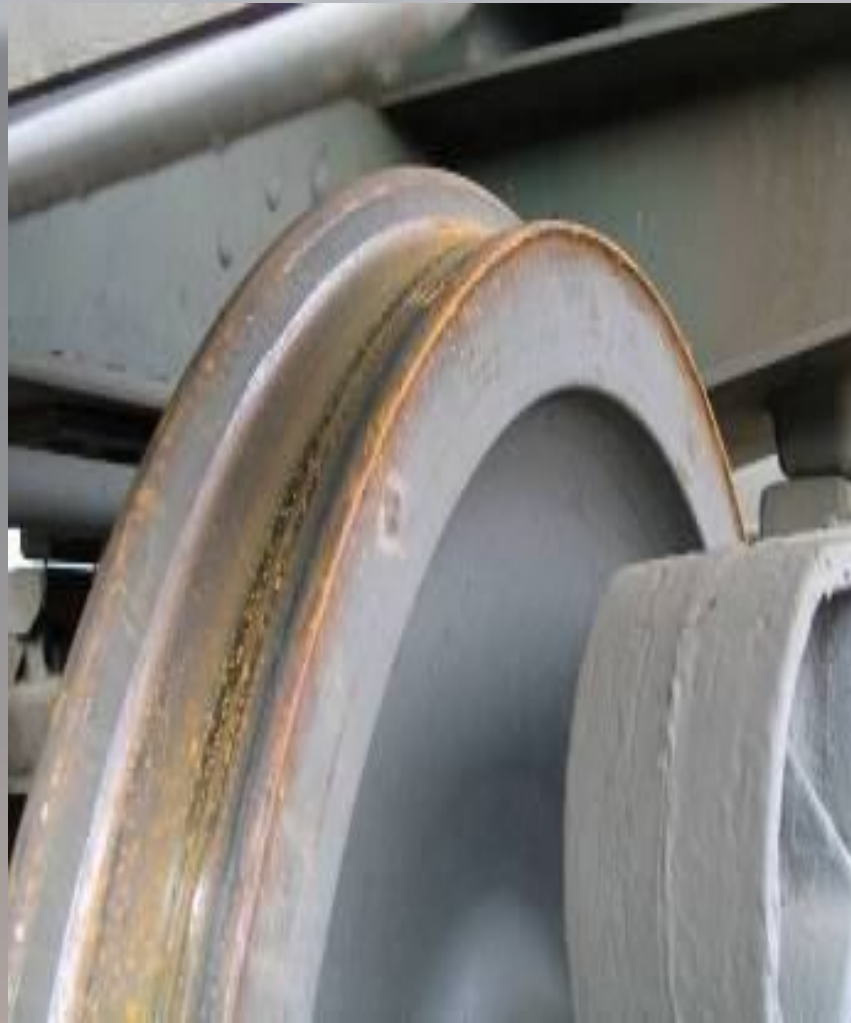
КРУГОВОЙ НАПЛЫВ НА ФАСКУ

*допустимое в
эксплуатации
механическое
повреждение,
характеризующиеся
смещением металла
обода в сторону
фаски и
образованием
напльва,
возвышающегося
над наружной
поверхностью обода*

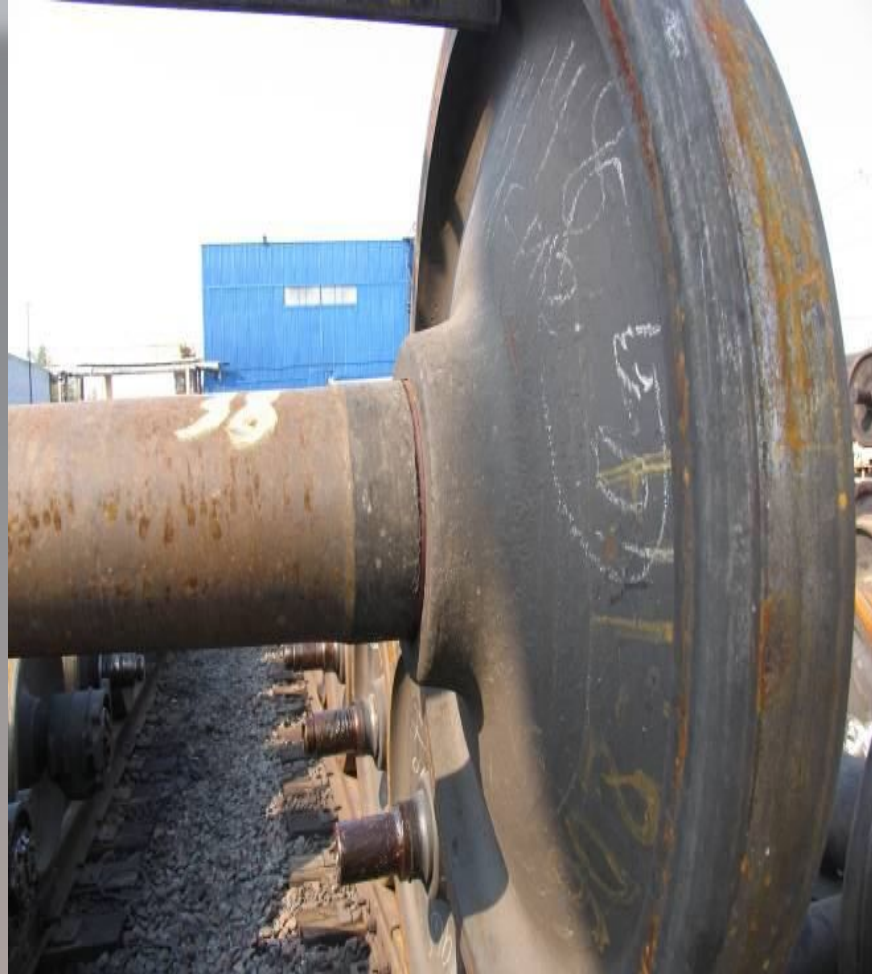
СДВИГ КОЛЕСА НА ОСИ

механическое повреждение, характеризующееся смещением колеса вдоль оси в результате нарушения прессового соединения колеса с осью

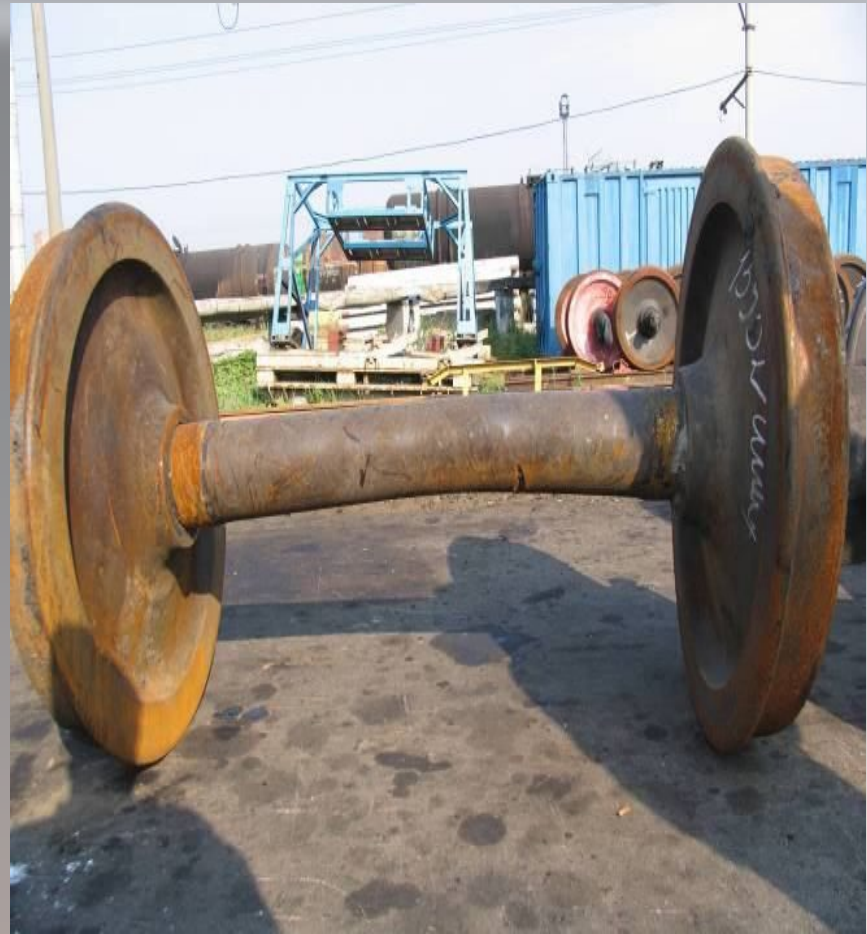
ИЗГИБ ОСИ КОЛЕСНОЙ ПАРЫ

**нарушение
геометрии оси в
результате ее
деформации от
механических
повреждений при
сходах
ПОДВИЖНОГО
состава**

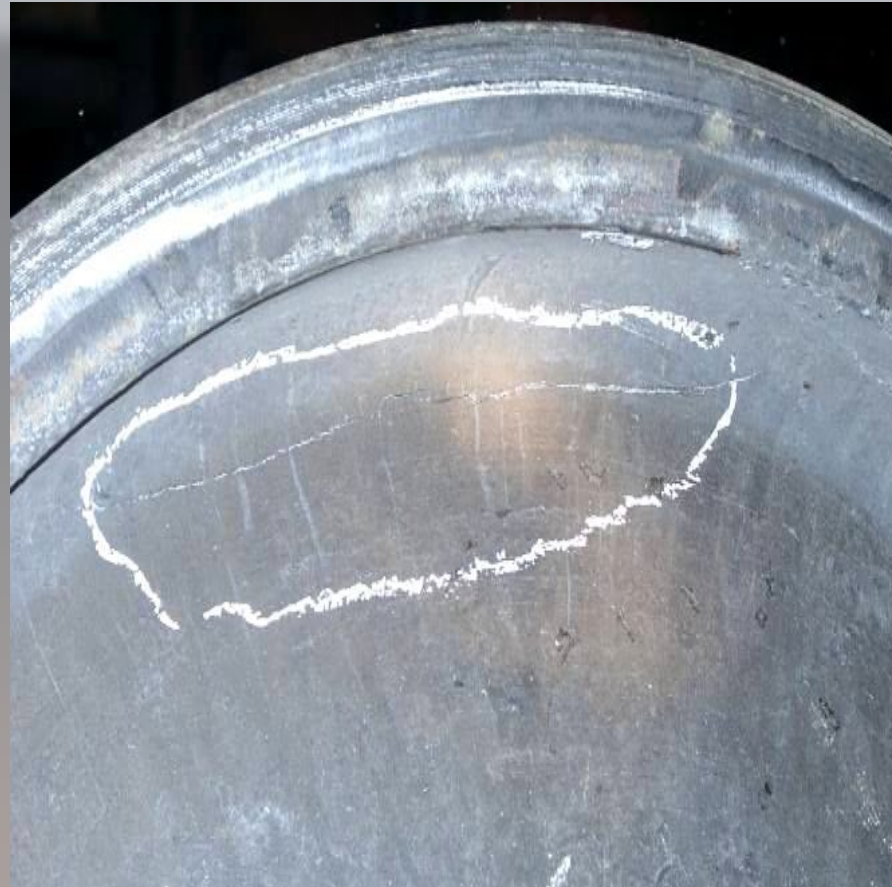
ТРЕЩИНА В ДИСКЕ ОКОЛО ОБОДА КОЛЕСА

**нарушение
сплошности
металла из-за
предельного
накопления
усталостных
повреждений в
диске колеса или
наличия
поверхностных и
внутренних
дефектов**

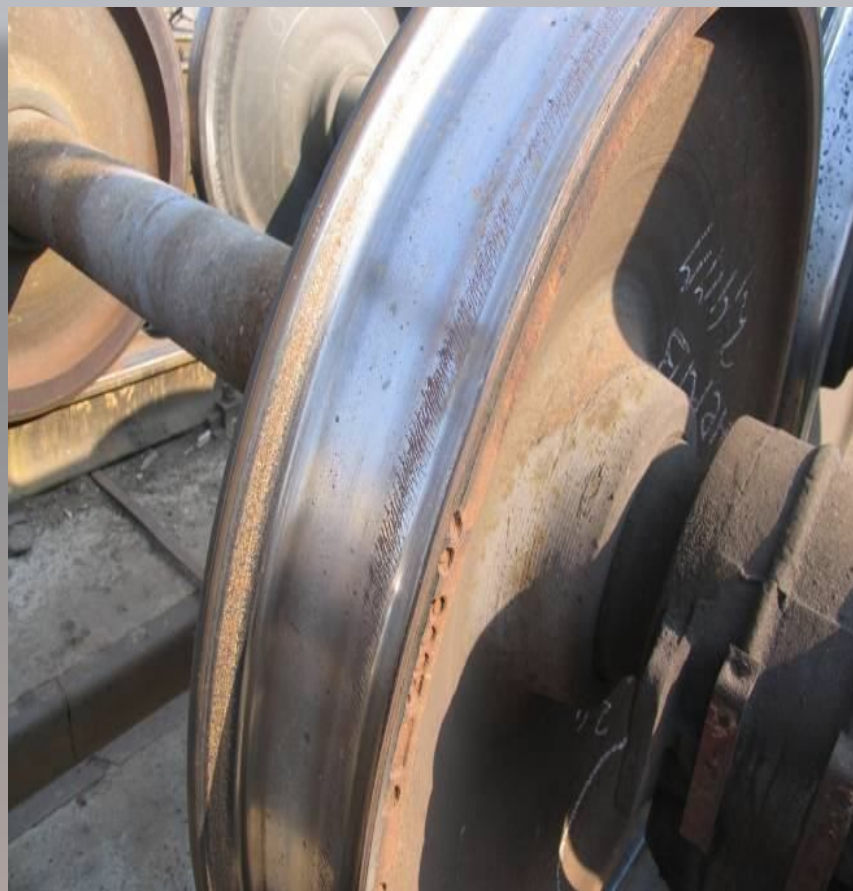
ТЕРМИЧЕСКИЕ ТРЕЩИНЫ НА ПОВЕРХНОСТИ КАТАНИЯ ОБОДА КОЛЕСА

**нарушение
сплошности
металла в виде
параллельных
наклонных трещин
термоусталостного
происхождения по
периметру
поверхности
катания колеса**

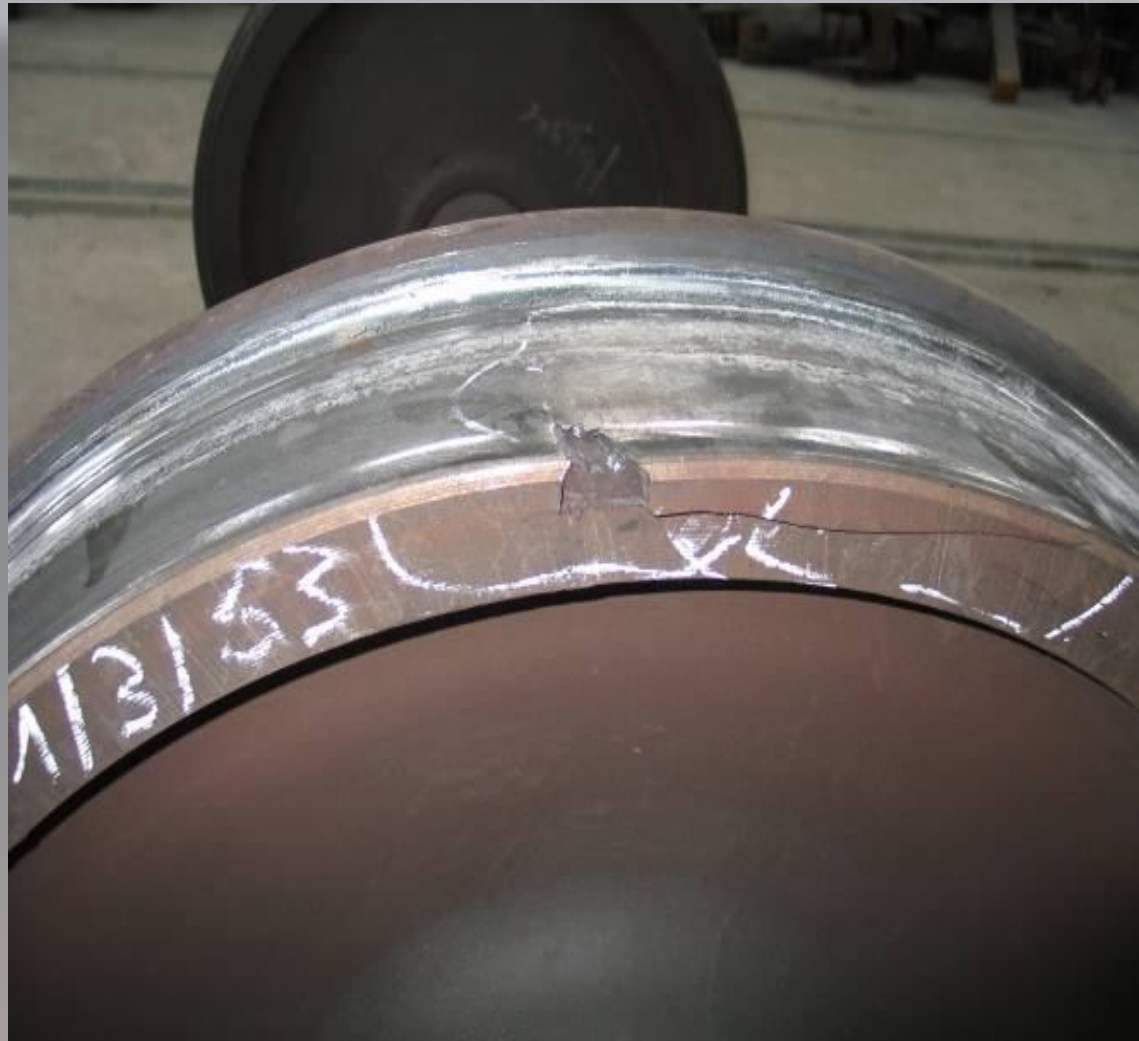
**ПРОДОЛЬНЫЕ
ТРЕЩИНЫ, ЗАКАТЫ,
ПЛЕНЫ,
РАССЛОЕНИЯ И
НЕМЕТАЛЛИЧЕ-
СКИЕ ВКЛЮЧЕНИЯ
В ОБОДЕ КОЛЕСА**

**нарушения сплошности металла из-за
несоблюдения технологии изготовления колес**

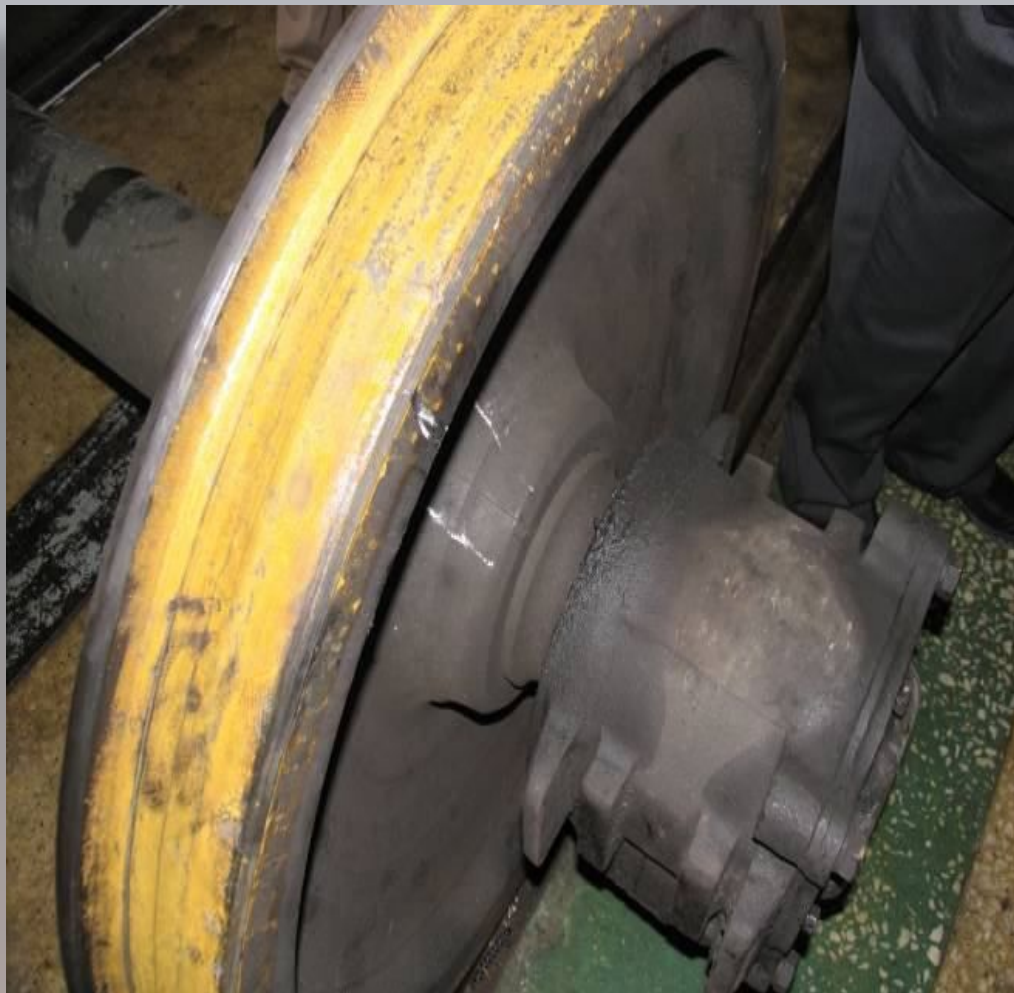
ТРЕЩИНА В СТУПИЦЕ КОЛЕСА

**нарушение
сплошности
металла из-за
несоблюдения
технологии
изготовления
колес**

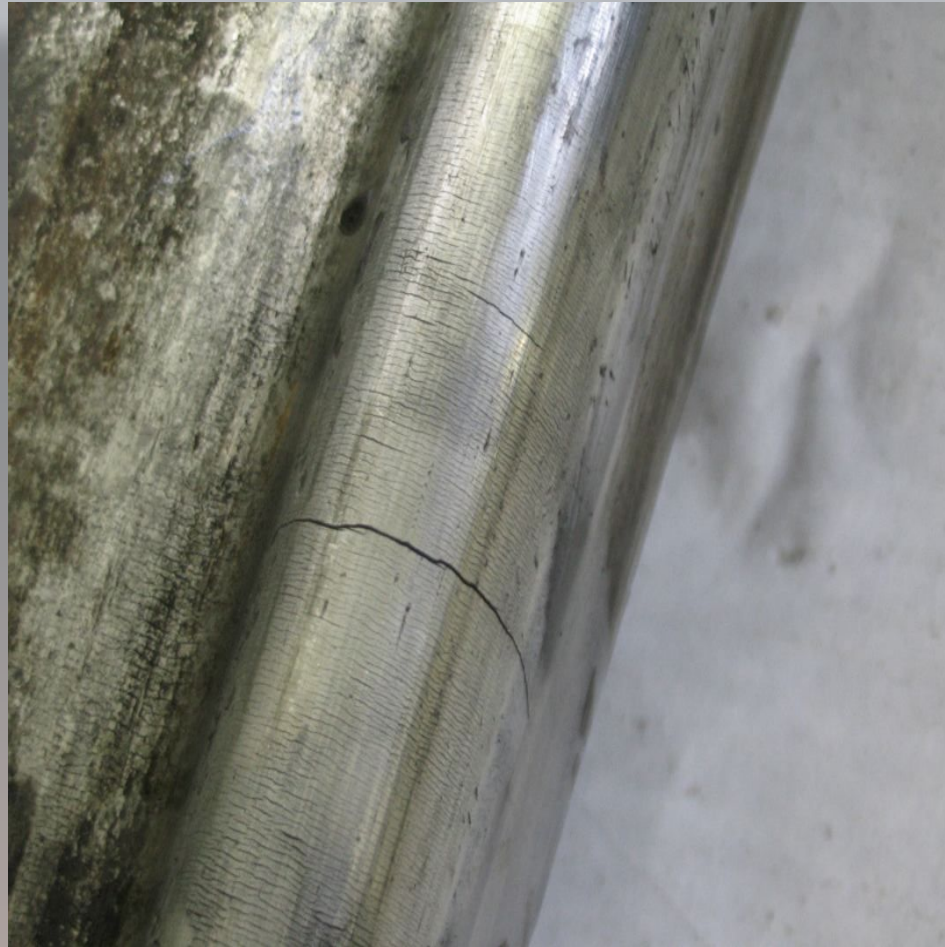
ТРЕЩИНА ГРЕБНЯ КОЛЕСА

**нарушение
сплошности
металла из-за
несоблюдения
технологии
изготовления
или ремонта
колес**

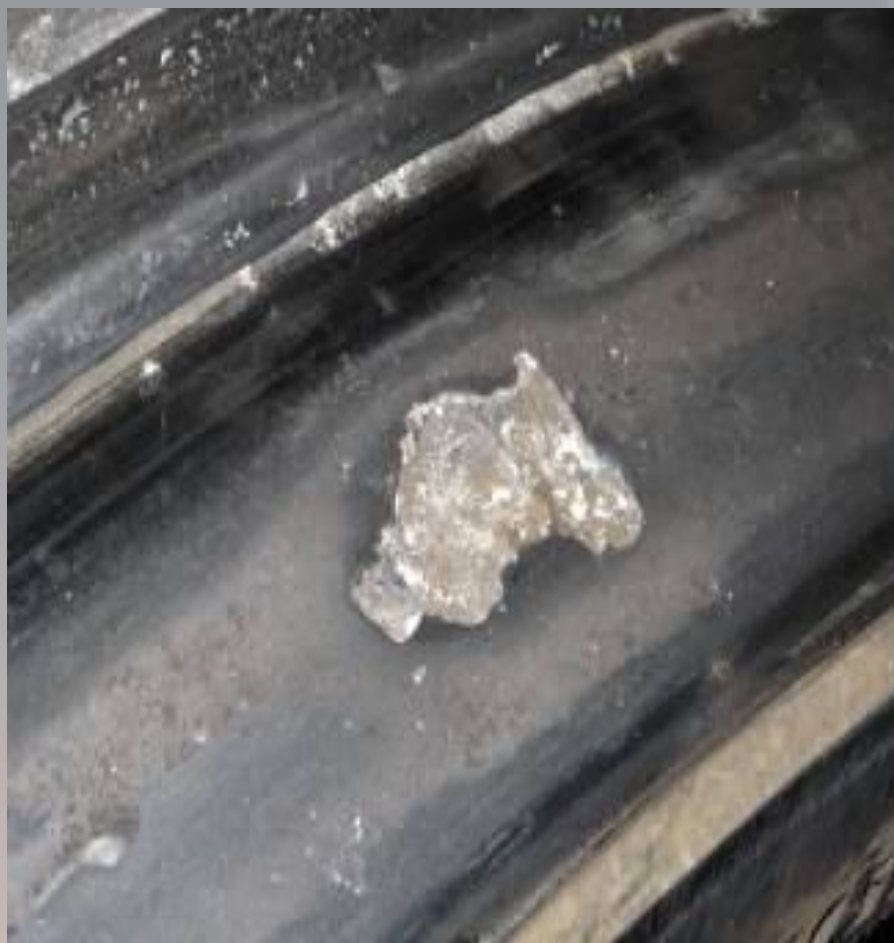
ВЫЩЕРБИНЫ ПО СВЕТЛЫМ ПЯТНАМ, ПОЛЗУНАМ, НАВАРАМ

**местное
разрушение
в виде
выкрашивания
металла
поверхности
катания колеса**

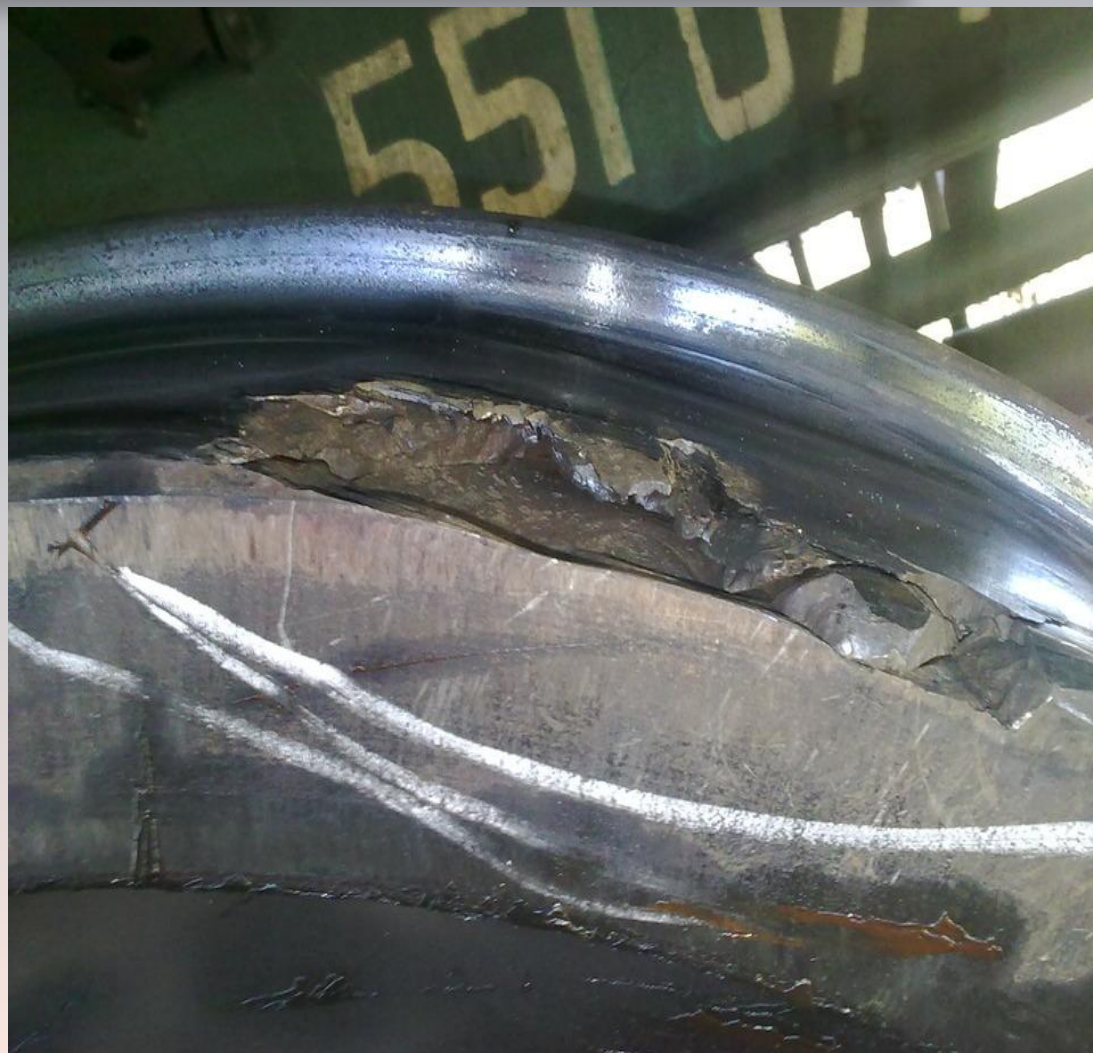
ОТКОЛ НАРУЖНОЙ БОКОВОЙ ПОВЕРХНОСТИ ОБОДА КОЛЕСА

**местное разрушение
в виде откола
металла у
наружной грани в
районе фаски
обода колеса,
характеризующее
ся значительной
глубиной
и протяженностью**
