**НЕИСПРАВНОСТИ КОЛЕСНЫХ ПАР И
ПРАВИЛА ПОЛЬЗОВАНИЯ
ИЗМЕРИТЕЛЬНЫМ ИНСТРУМЕНТОМ**

Назначение колёсных пар

Типы колёсных пар

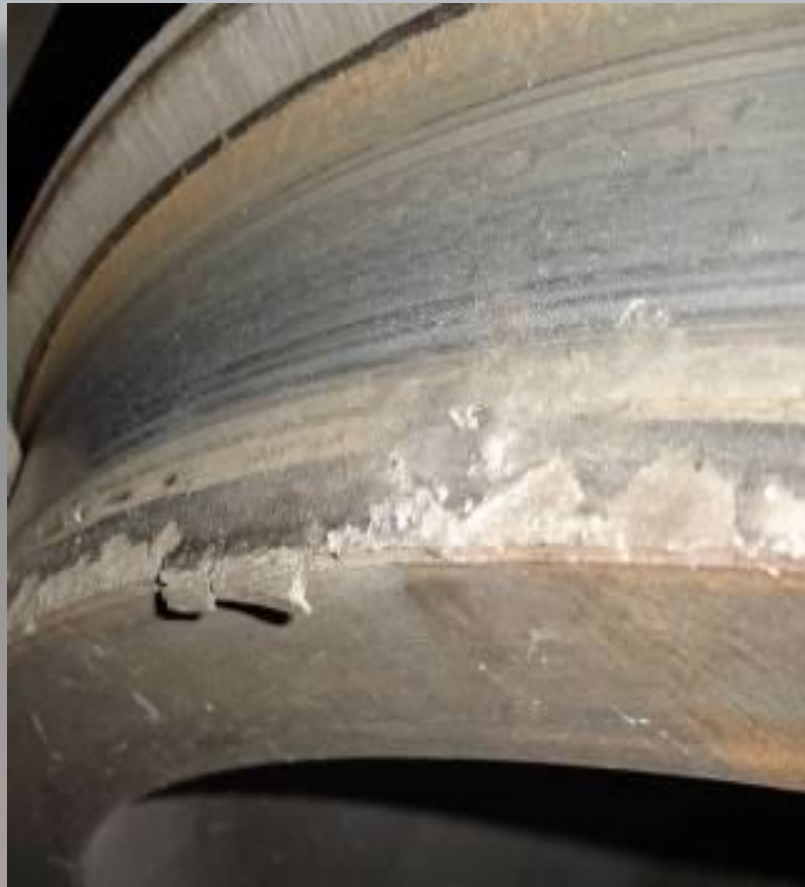
**ОТКОЛ КРУГОВОГО НАПЛИВА НАРУЖНОЙ БОКОВОЙ
ПОВЕРХНОСТИ ОБОДА КОЛЕСА**

**разрушение
металла в виде
откола наплива
на отдельных
участках, либо
повсему
периметру
обода**

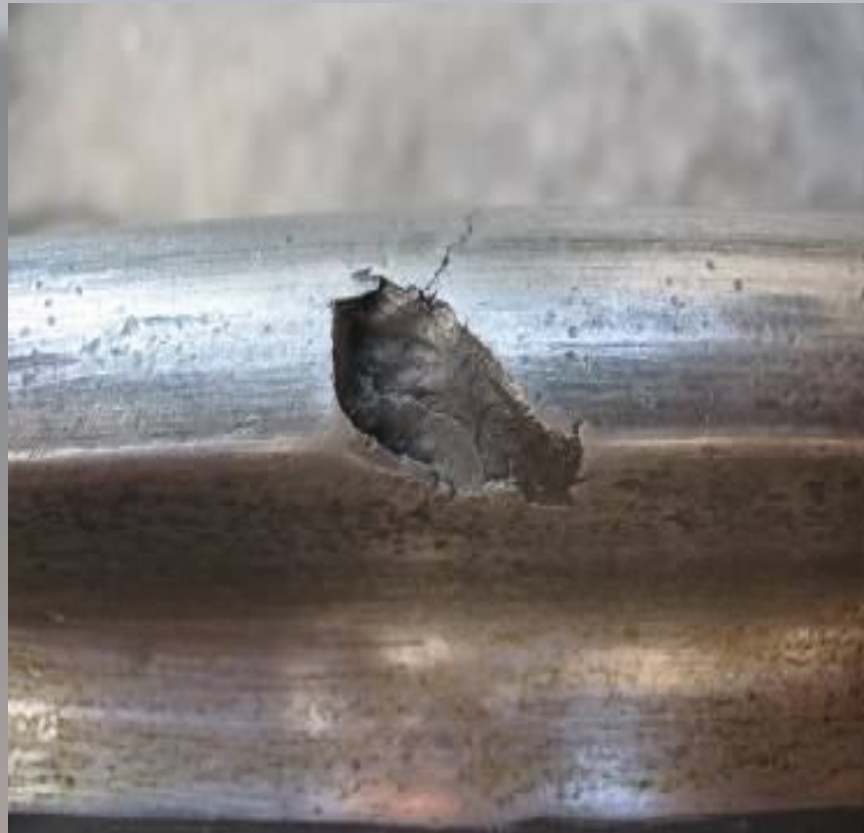
ОТКОЛ ГРЕБНЯ КОЛЕСА

**механическое
повреждение,
характеризующееся
нарушением
сплошности
металла из-за
дефектов
металлургического
происхождения**

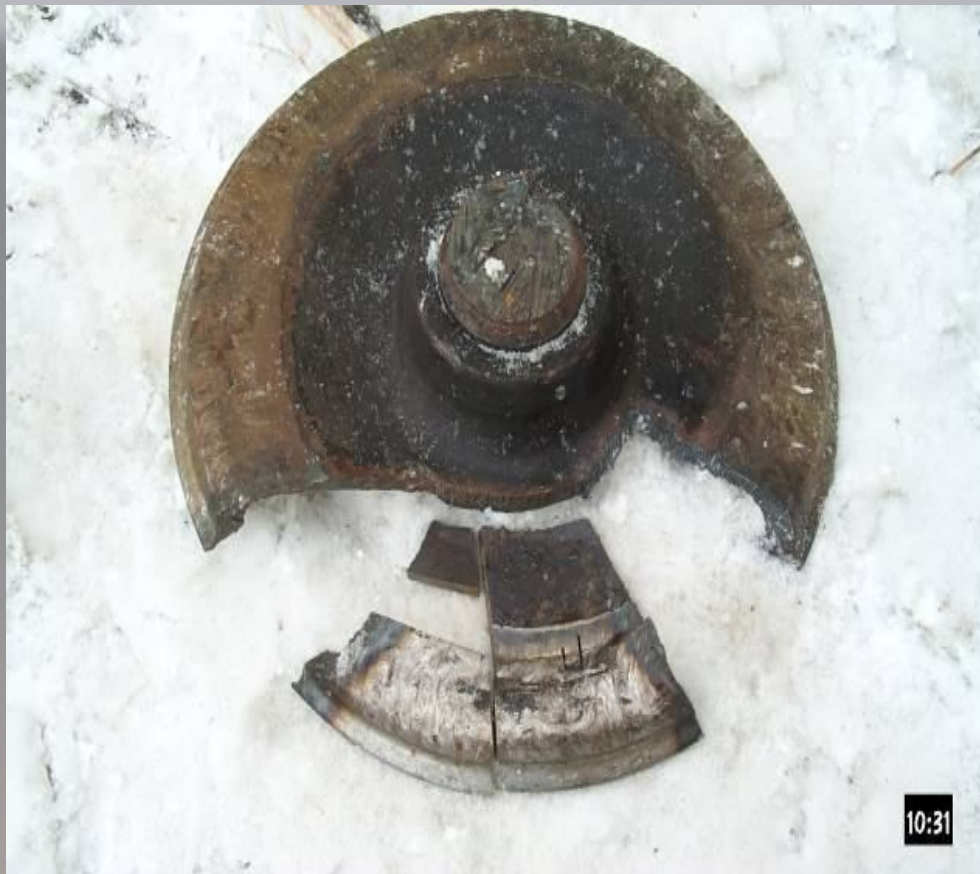
ИЗЛОМ КОЛЕСА ПО ТРЕЩИНЕ У СТУПИЦЫ

**разрушение колеса в результате развития трещины в диске
около ступицы**

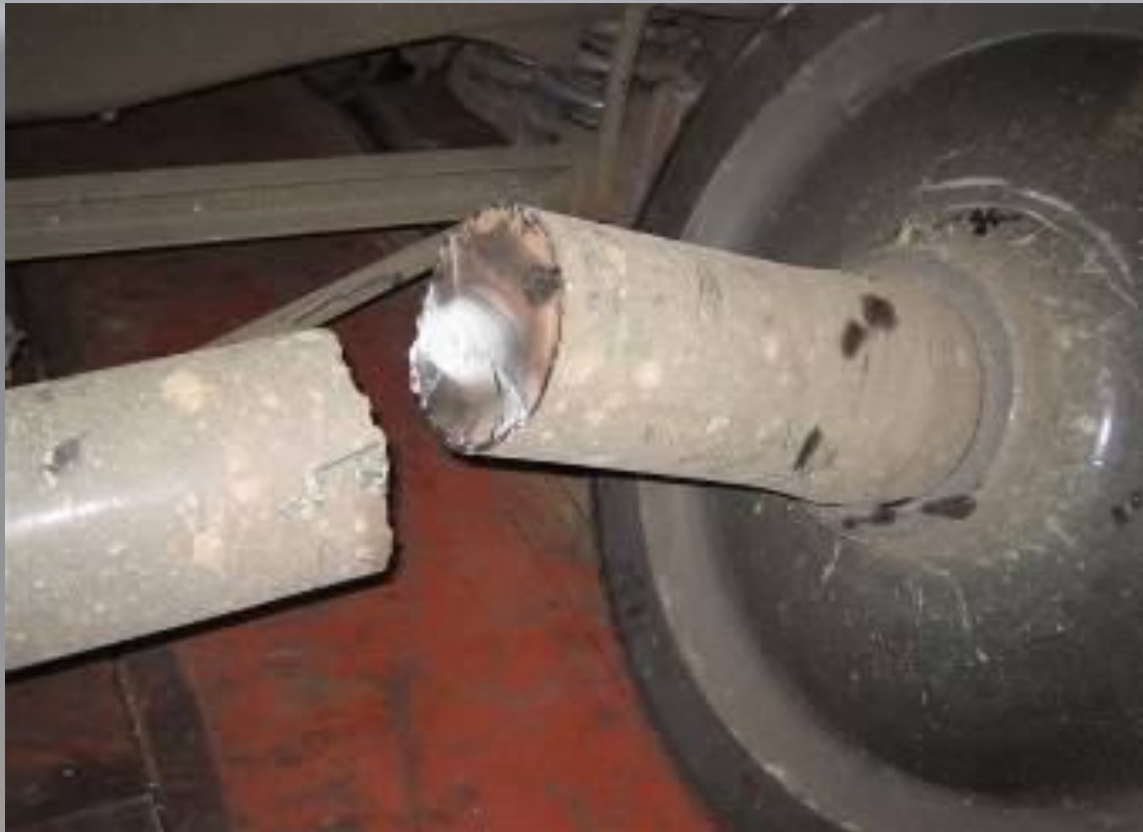
ИЗЛОМ ОСИ ИЗ-ЗА РАЗВИТИЯ ТРЕЩИНЫ В СРЕДНЕЙ ЧАСТИ

разрушение оси под действием циклических нагрузок

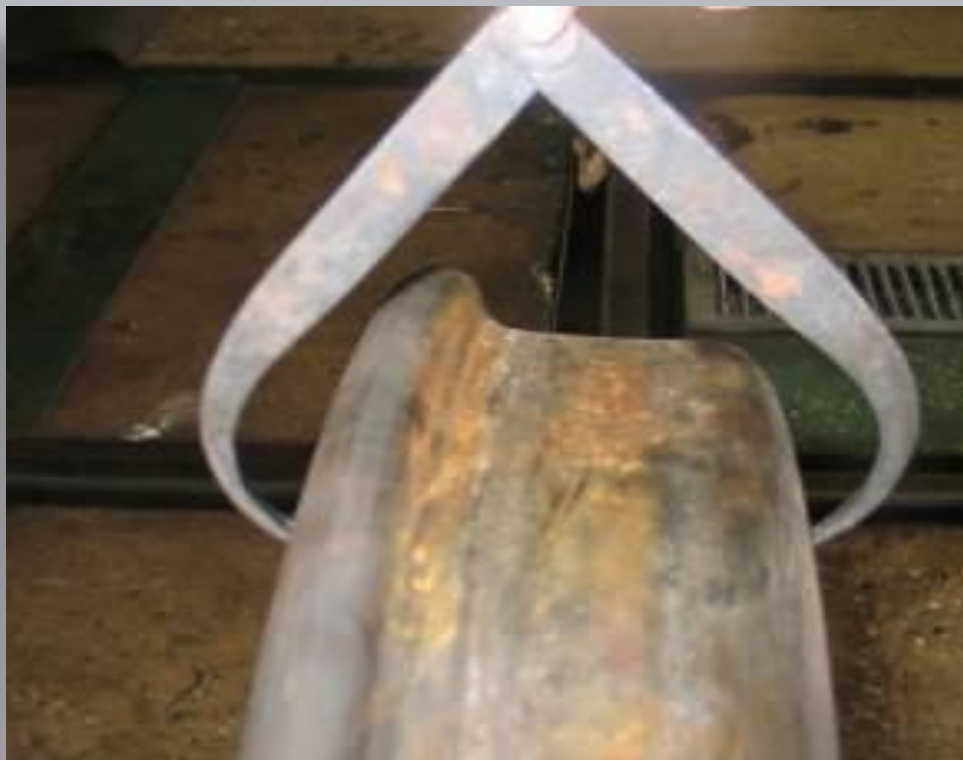
ШИРИНА ОБОДА КОЛЕСА МЕНЕЕ ДОПУСТИМОЙ ВЕЛИЧИНЫ

изменение ширины обода в процессе ремонта и эксплуатации

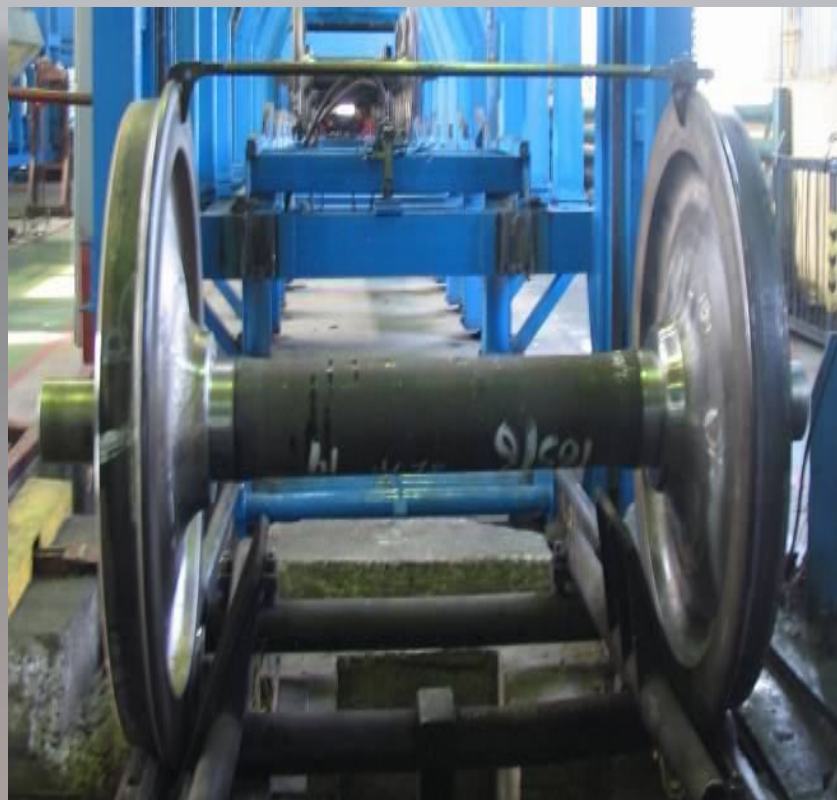
РАССТОЯНИЕ МЕЖДУ ВНУТРЕННИМИ БОКОВЫМИ ПОВЕРХНОСТЯМИ ОБОДОВ КОЛЕС

**не соответствует
допустимым
размерам –
нарушение размера
вследствие
механической
обработки
внутренних
боковых
поверхностей
ободов колес**

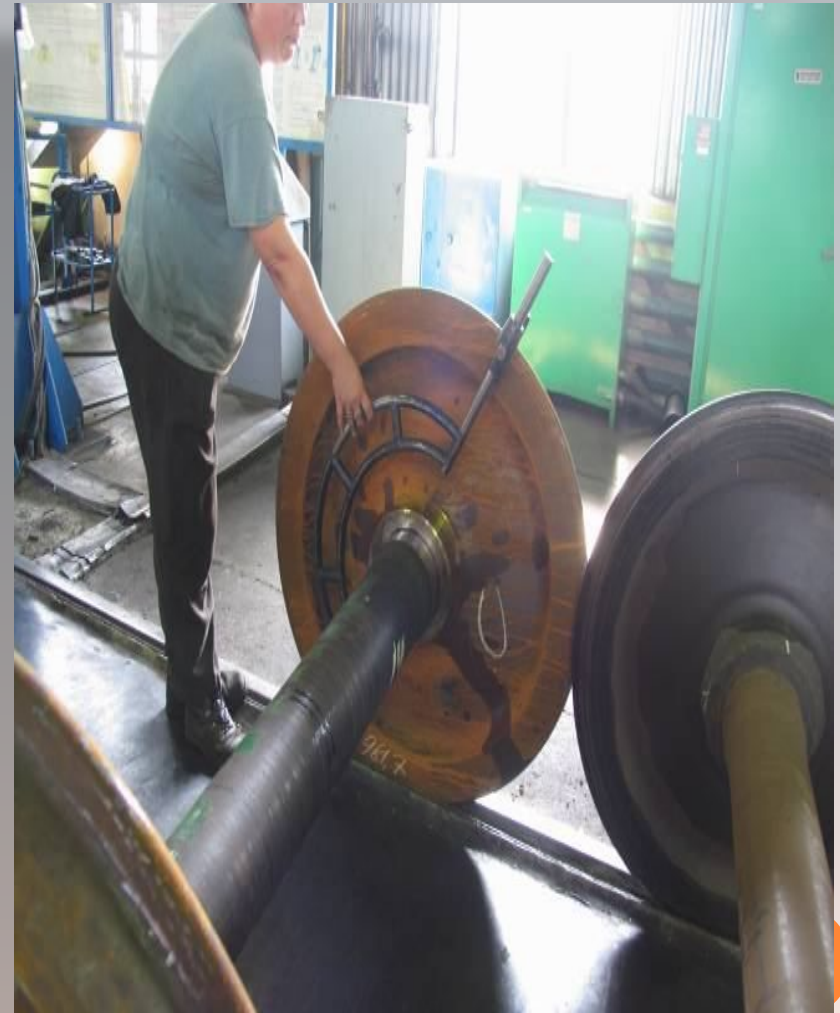
ИЗМЕРЕНИЕ ДИАМЕТРОВ КОЛЕС СКОБОЙ ДК

$$d_{cp} = \frac{d_1 + d_2 + d_3}{3}$$

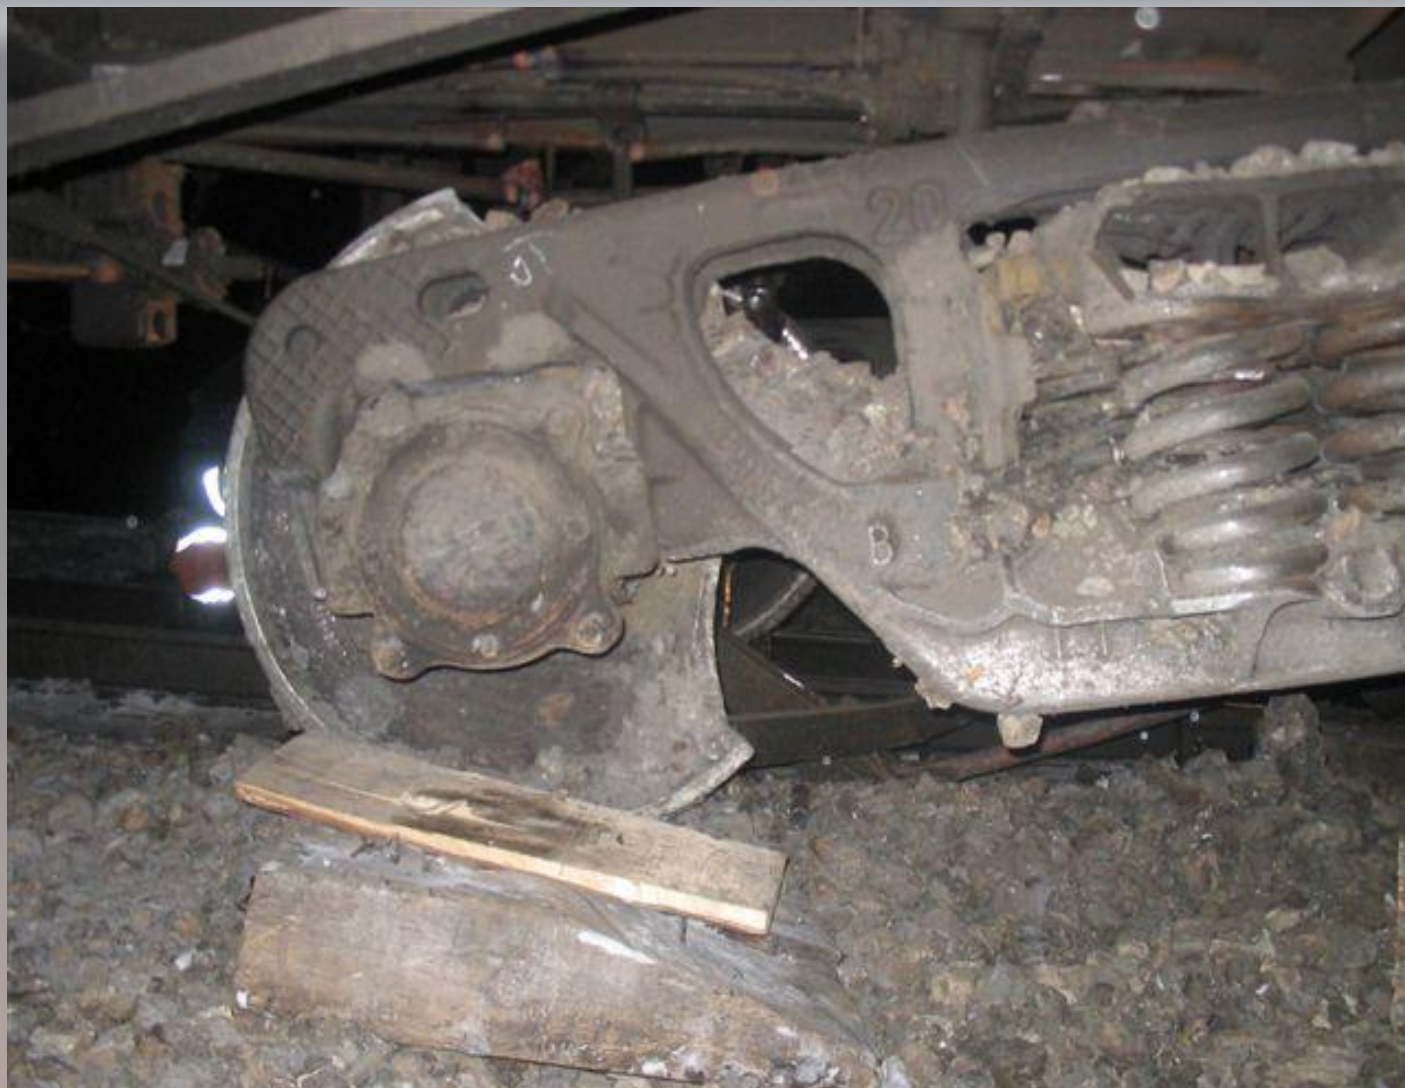
СХОД ВАГОНОВ ИЗ-ЗА НАРУШЕНИИ ГЕОМЕТРИИ КОЛЕСА
