УНИВЕРСИТЕТ ИТМО

Контроль качества и надежность в томографии
Лекция 2. Артефакты КТ-изображений

Казначеева Анна Олеговна, к.т.н., доц.
a_kazn@mail.ru

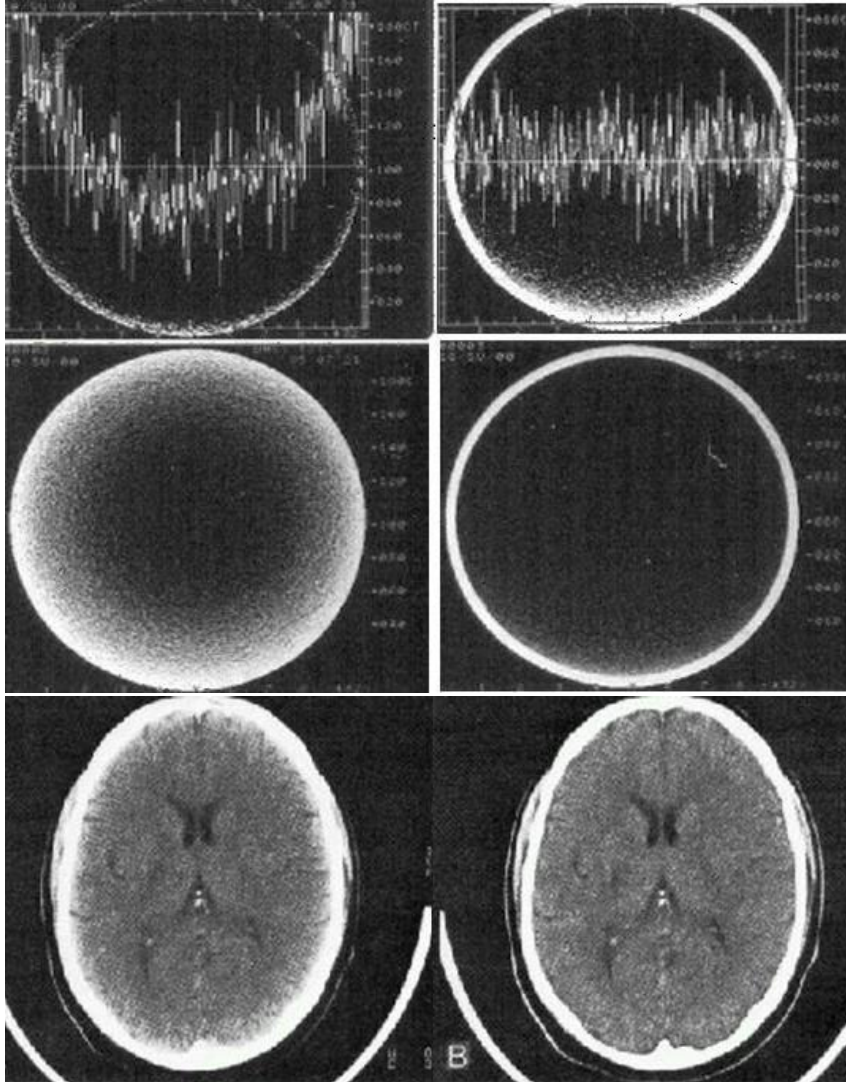
Увеличение жесткости излучения

Англ. термин: beam hardening.

Проявление: темные или яркие зоны вблизи плотных структур;

Области возникновения: пирамида височной кости, верх грудной клетки, плечевые и тазобедренные суставы;

Причина возникновения: высокий коэффициент ослабления материала (при прохождении через объект поглощается слишком много фотонов с низкой энергией).

Устранение: предварительная обработка данных, увеличение kVp, уменьшение толщины среза, фильтрация изображения.

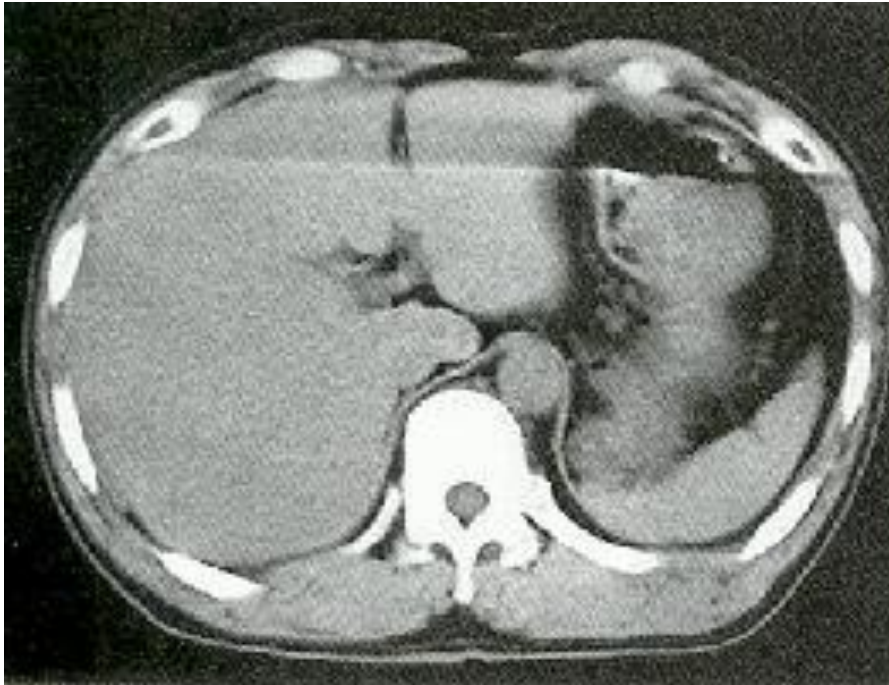
Артефакт движения

Англ. термин: motion artifact.

Проявление: полосы на изображении

Устранение:

- применение специализированного ПО;
- уменьшение времени сканирования;
- усреднение по нескольким проекциям;
- устранение движений.

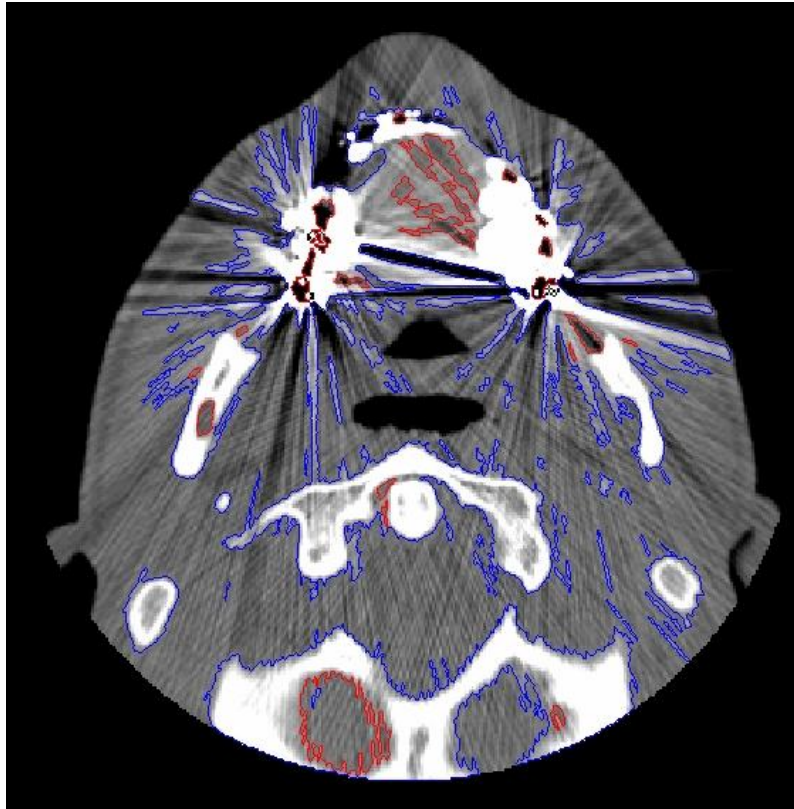
Артефакт от металла

Проявление: полосы или «звезды» на изображении.

Причины возникновения: ослабление луча.

Устранение: подбор угла наклона гентри, использование специального ПО.

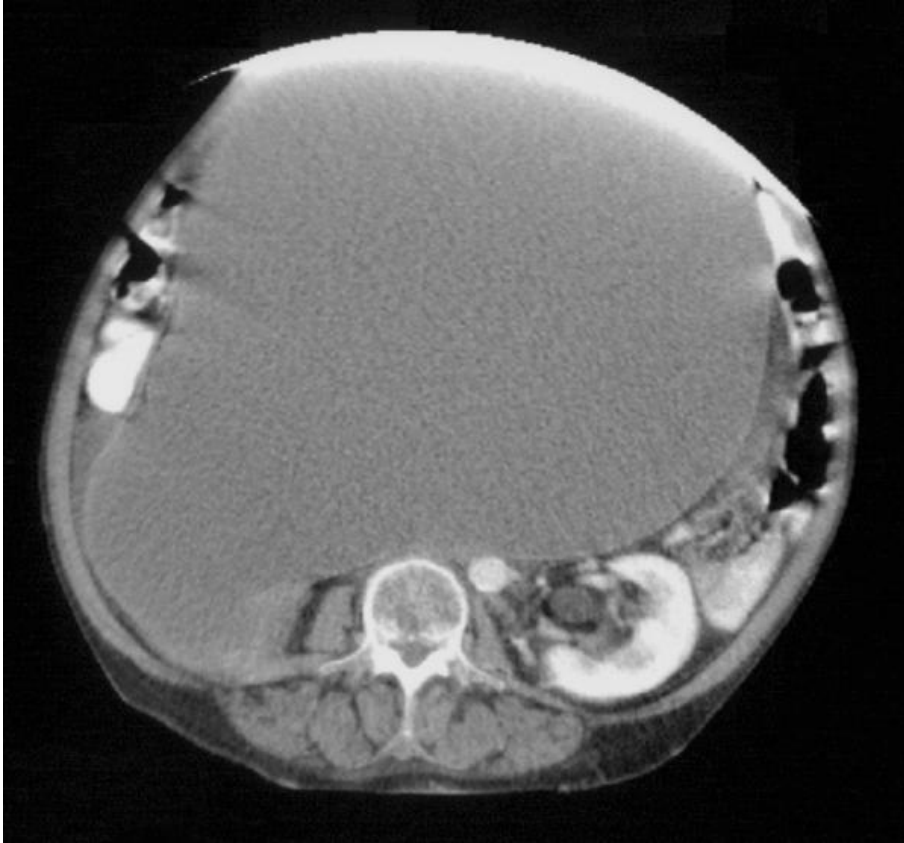
Сканирование вне FOV

Англ. термин: out of field artifact.

Проявление: затемнения или полосы.

Причины возникновения: пациент выходит за пределы выбранного FOV, заслоняя детекторы. Ткани вне sFOV дополнительно увеличивают жесткость излучения.

Устранение: выбор большего sFOV; в исследованиях тела рекомендовано поднимать руки пациента за голову.

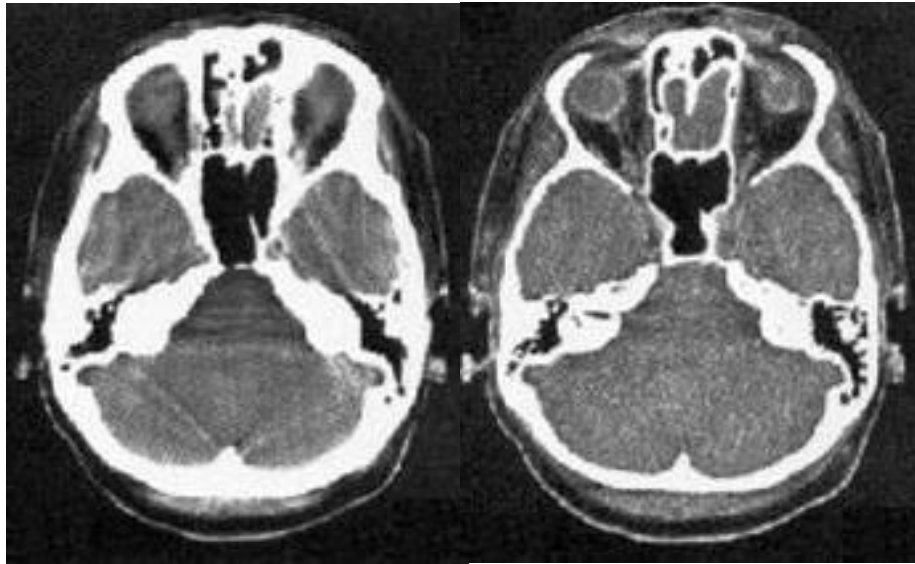
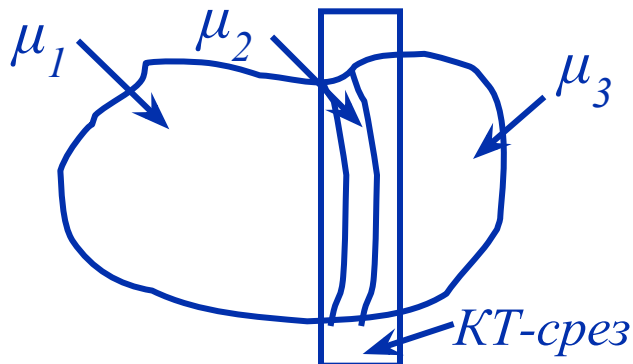
Эффект частичного объема

Толстый срез

Тонкий срез

Англ. термин: partial volume effect.

Причина возникновения: усреднение КТ-чисел, когда несколько различных структур присутствуют в одном срезе (когда объект частично проецируется на сканируемый срез).

Устранение: сканирование более тонкими срезами.

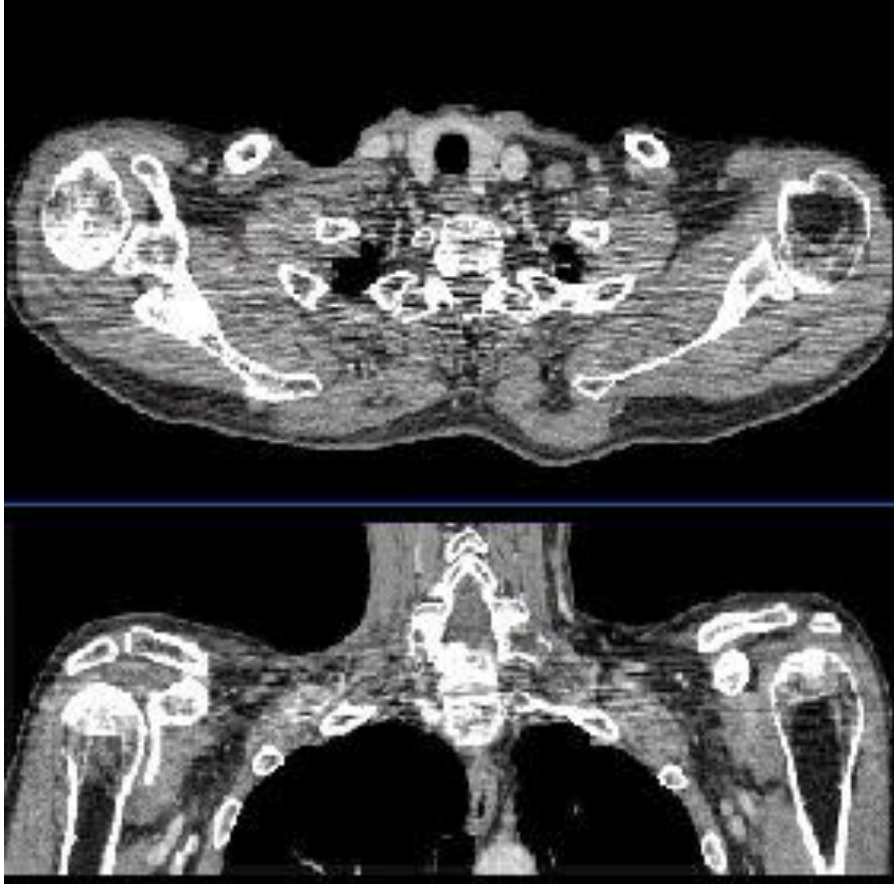
Артефакт рассеивания

Англ. термин: photon starvation.

Проявление: полосы в одном из направлений.

Причины возникновения: поглощение фотонов плотными объектами.

Устранение: увеличение или автоматическая подстройка тока, увеличение напряжения, увеличение толщины среза, адаптивная фильтрация.

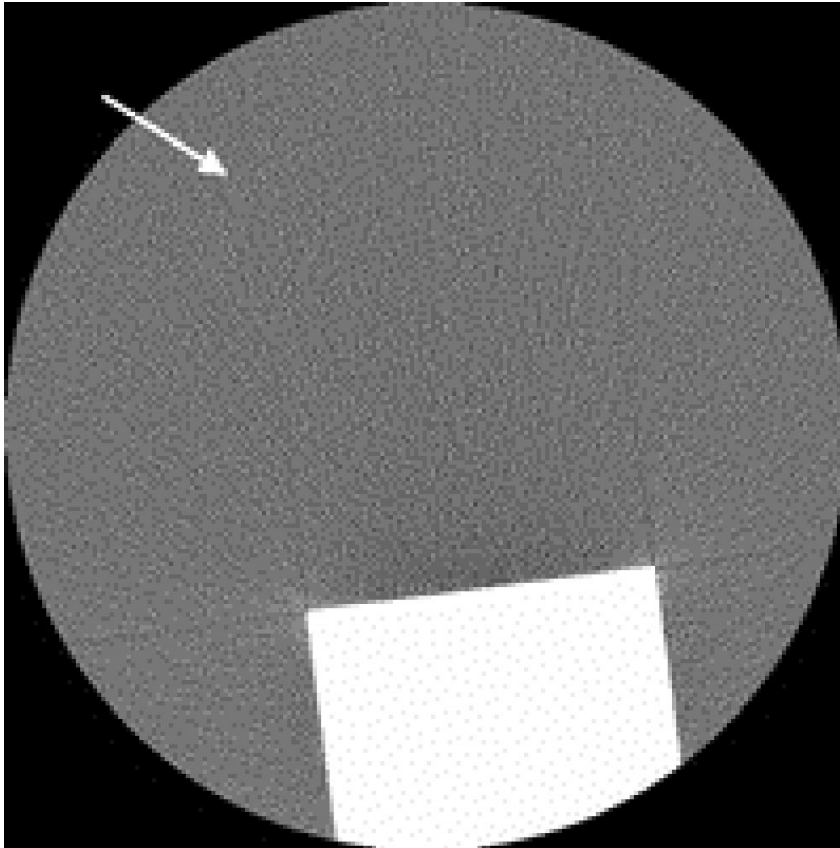
Артефакт подвыборки

Англ. термин: undersampling.

Проявление: тонкие полосы, отходящие от края плотной структуры.

Причины возникновения: большой интервал между проекциями.

Устранение: увеличение числа проекций, использование специализированных методов повышения разрешения, полный оборот трубки.

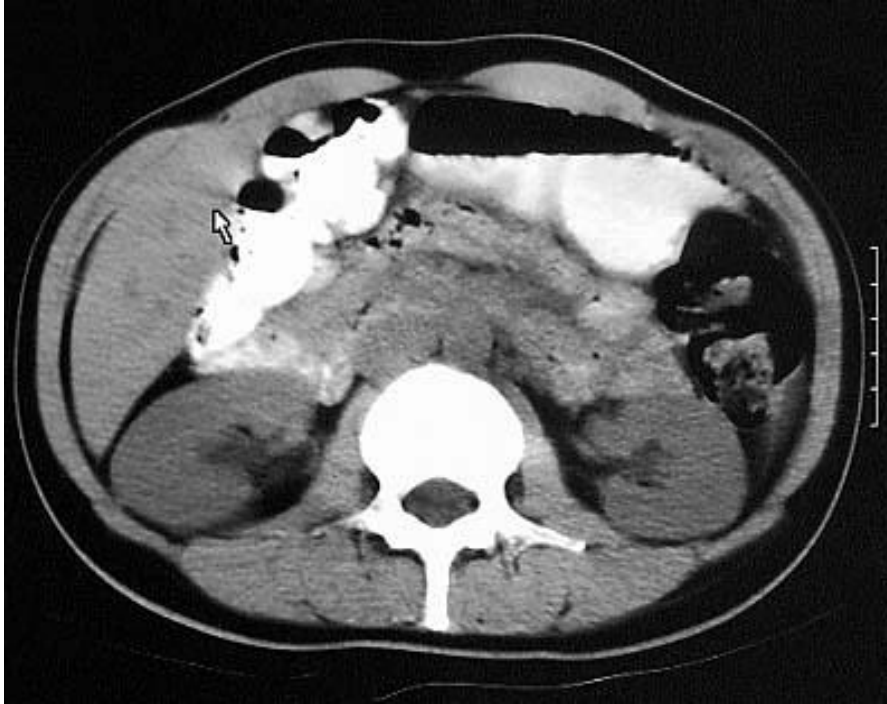
Артефакты на границе с воздухом

Англ. термин: air-contrast interface.

Проявление: полосы.

Устранение: изменение положения пациента.

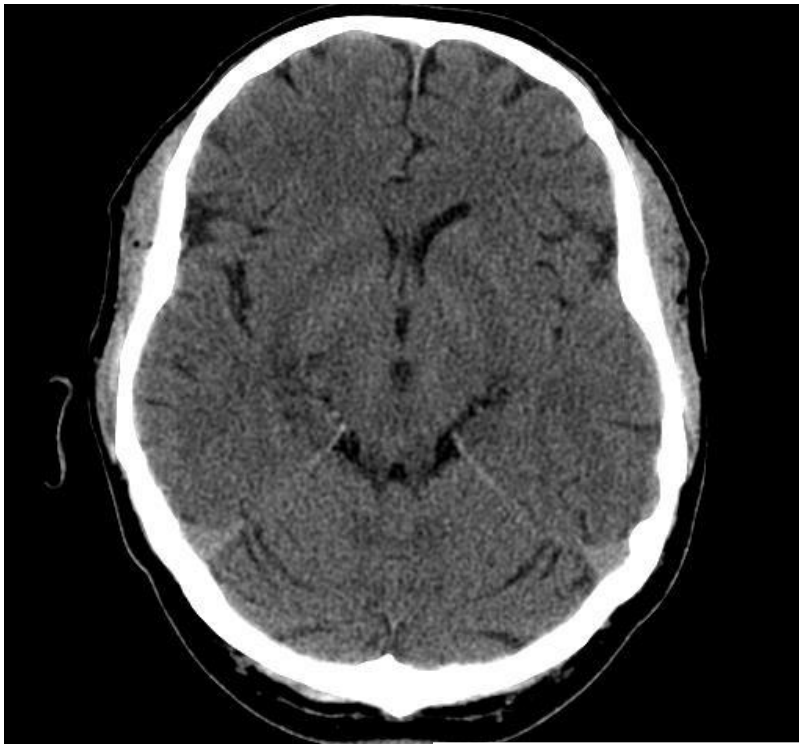
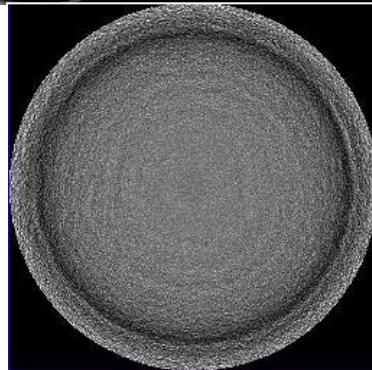
Круговые артефакты

Англ. термин: ring artifact.

Причина возникновения: нарушение работы детекторов в сканерах 3 поколения.

Устранение: калибровка детекторов, замена детекторного блока.

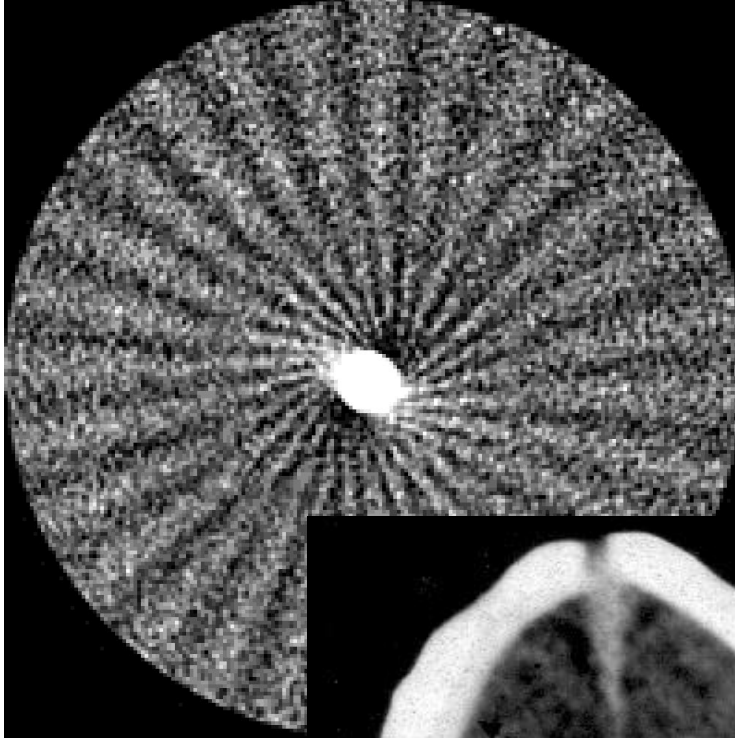
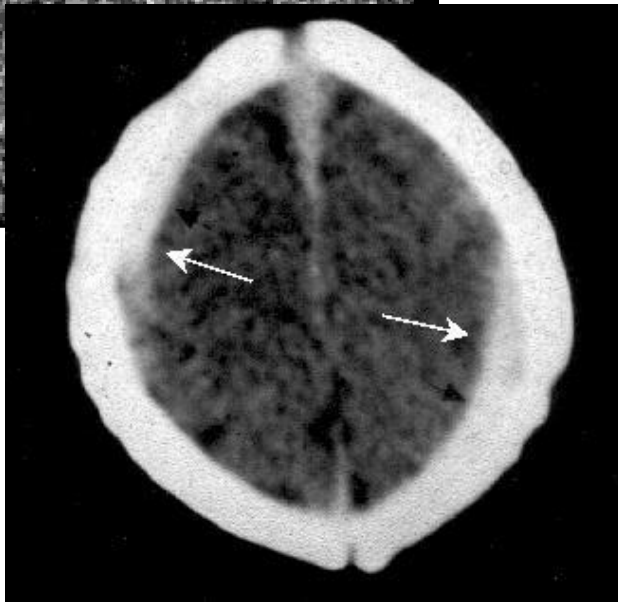
Артефакты при спиральном сканировании

Англ. термин: helical artifact in multiselection scanning.

Причина возникновения: плоскость реконструкции пересекают несколько рядов детекторов.

Устранение: уменьшения шага спирали

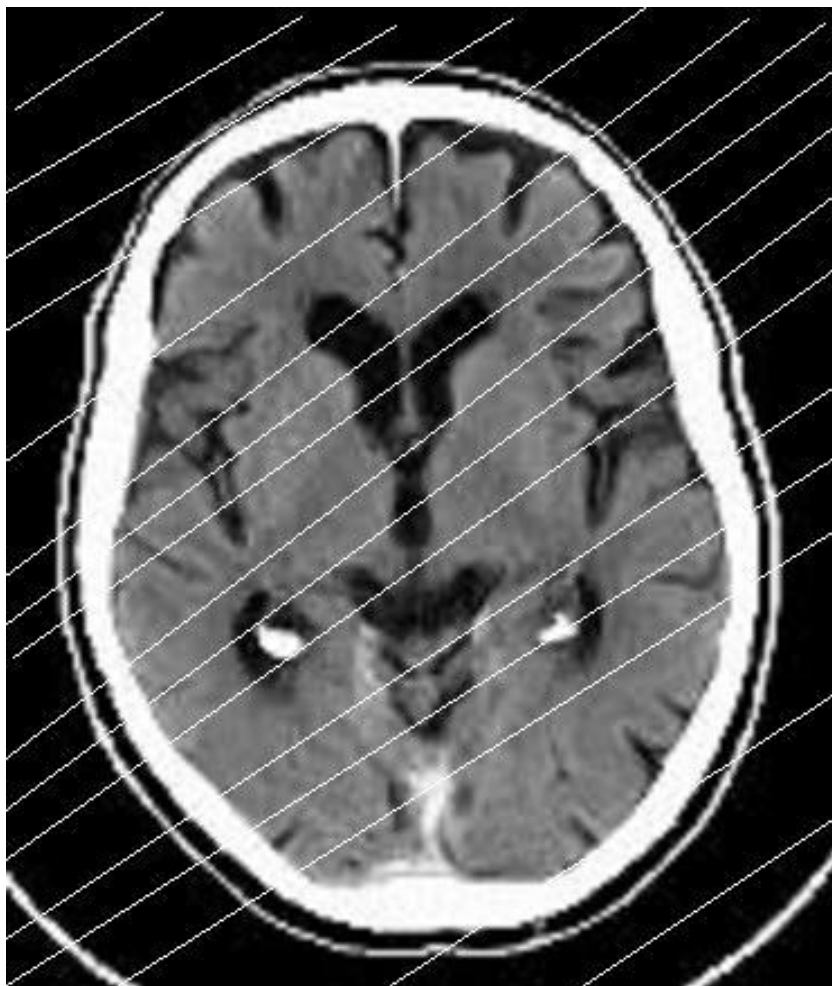
Вращение трубки

Англ. термин: tube arcing.

Проявление: тонкие полосы.

Причины возникновения:
электроны, вместо столкновения с мишенью, попадают на вольфрамовые анод и катод.

Устранение: замена трубки, сжигание газа.

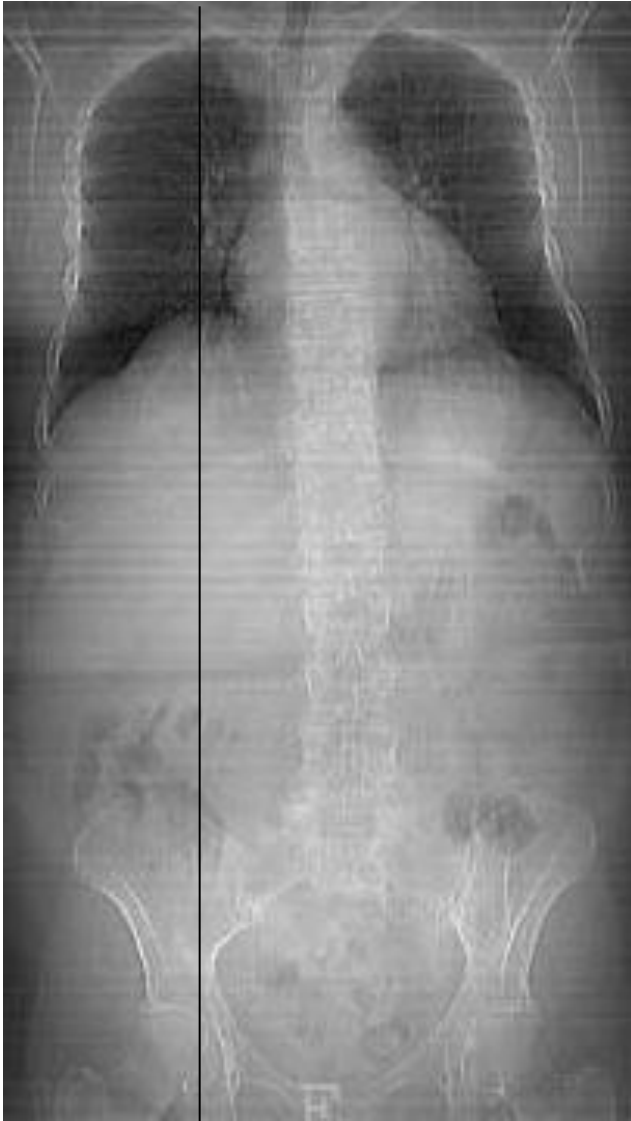
Линии на топограмме

Англ. термин: line in topogram.

Проявление: тонкая вертикальная линия.

Причины возникновения: неисправный детектор создает непрерывную линию на топограмме.

Устранение: замена детектора.

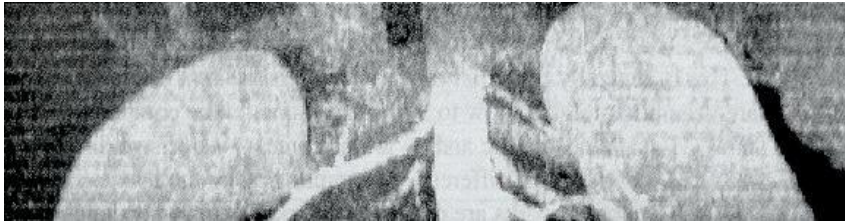
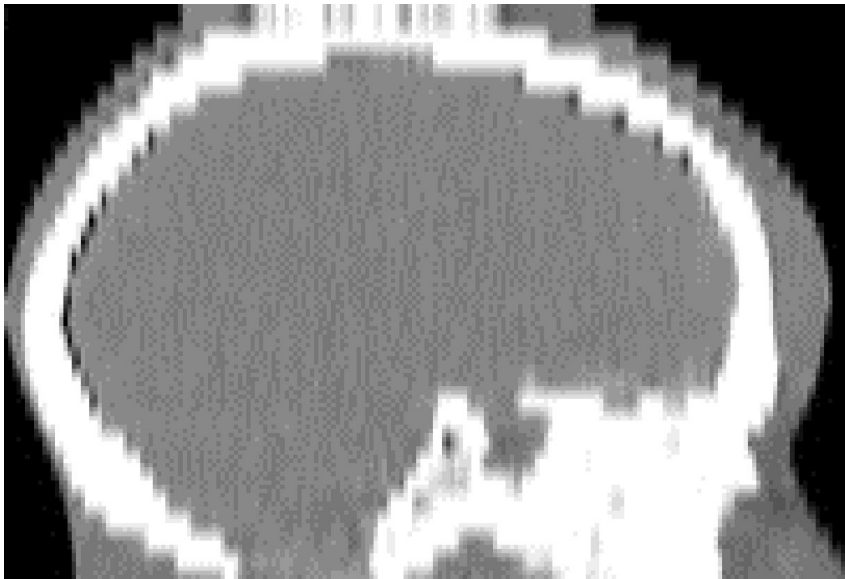
Артефакт «зебры»

Англ. термин: “zebra” artifact, stair step artifact.

Причина: неоднородность шума.
