УНИВЕРСИТЕТ ИТМО

Контроль качества и надежность в томографии
Лекция 2. Артефакты КТ-изображений

Классификация КТ-артефактов

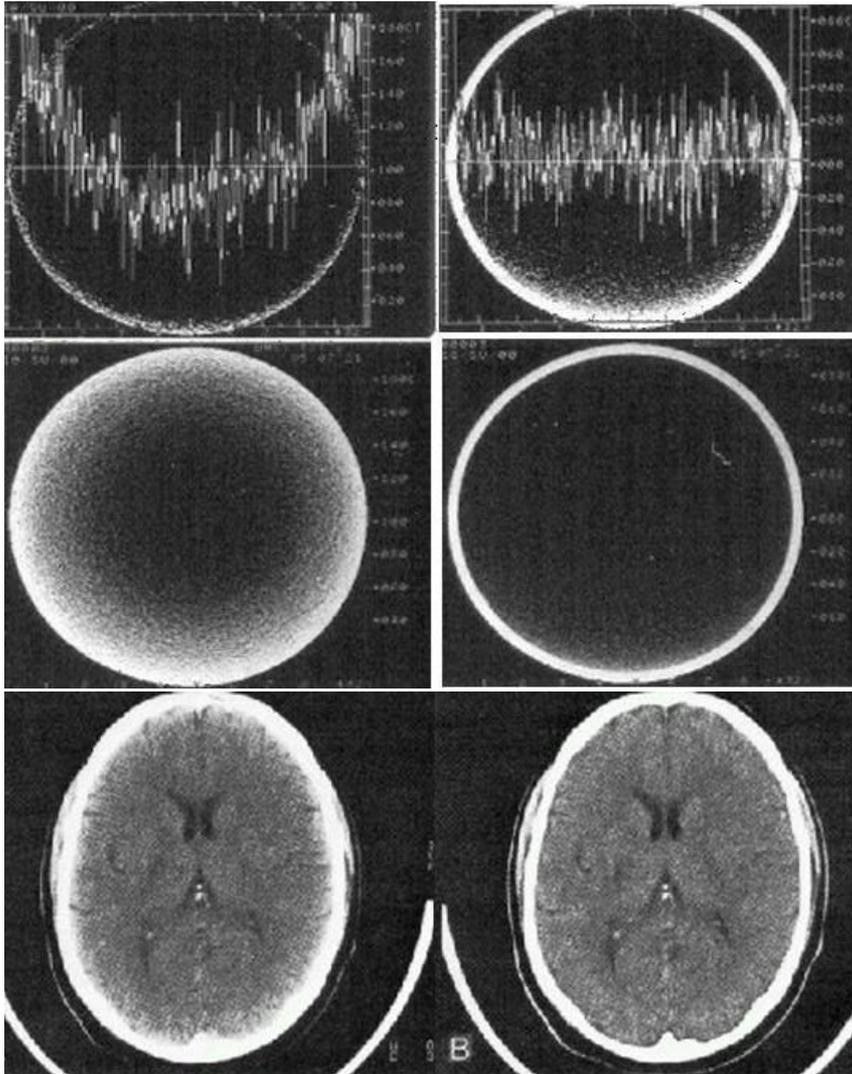
Увеличение жесткости излучения

Англ. термин: beam hardening.

Проявление: темные или яркие зоны вблизи плотных структур;

Области возникновения: пирамида височной кости, верх грудной клетки, плечевые и тазобедренные суставы;

Причина возникновения: высокий коэффициент ослабления материала (при прохождении через объект поглощается слишком много фотонов с низкой энергией).

Устранение: предварительная обработка данных, увеличение kVp, уменьшение толщины среза, фильтрация изображения.

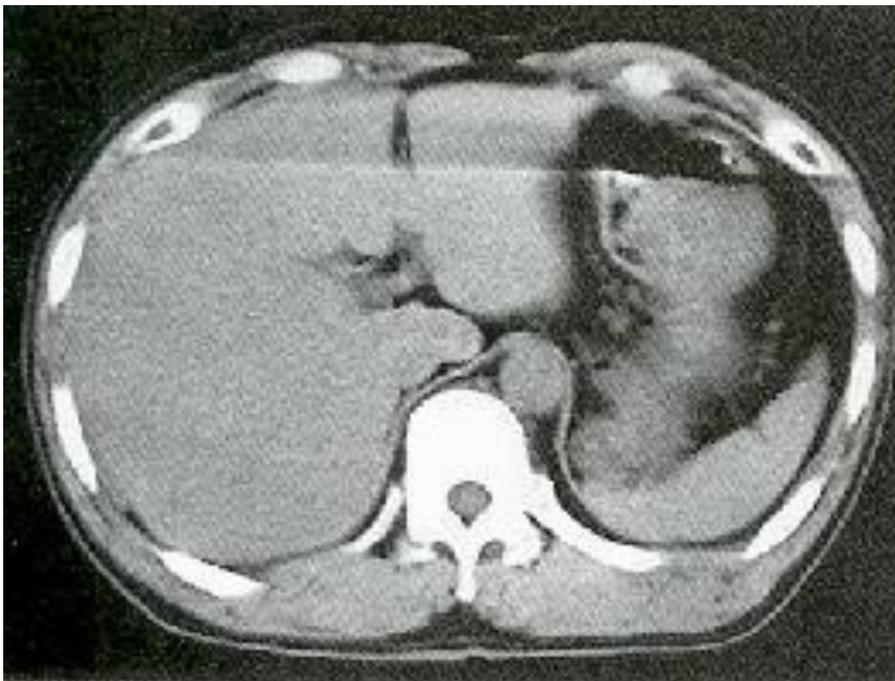
Артефакт движения

Англ. термин: motion artifact.

Проявление: полосы на изображении

Устранение:

- применение специализированного ПО;
- уменьшение времени сканирования;
- усреднение по нескольким проекциям;
- устранение движений.

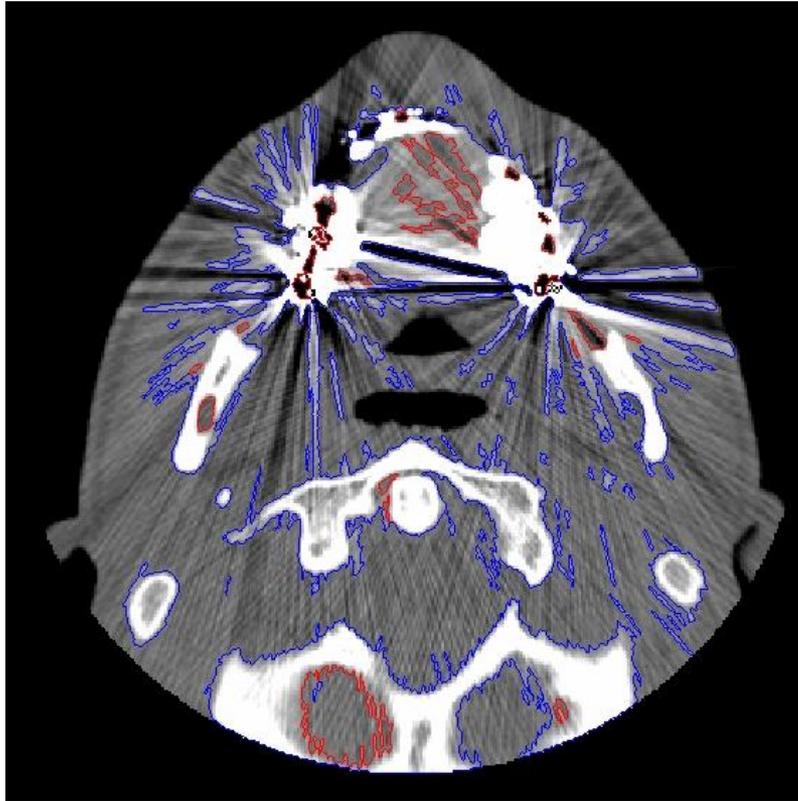
Артефакт от металла

Проявление: полосы или «звезды» на изображении.

Причины возникновения: ослабление луча.

Устранение: подбор угла наклона гентри, использование специального ПО.

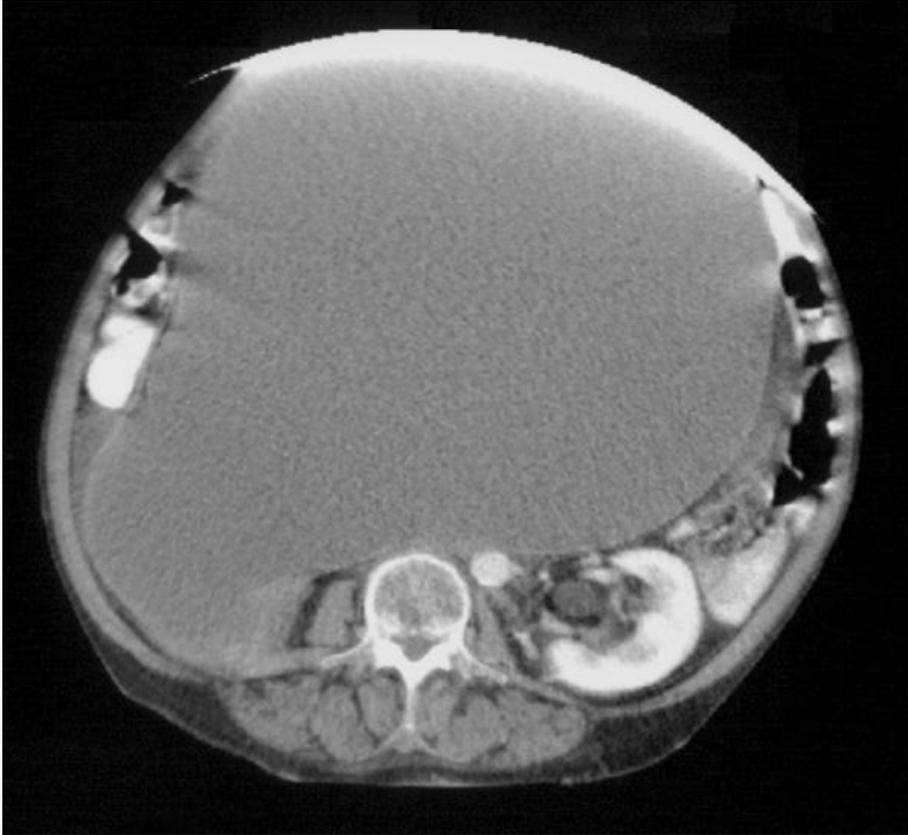
Сканирование вне FOV

Англ. термин: out of field artifact.

Проявление: затемнения или полосы.

Причины возникновения: пациент выходит за пределы выбранного FOV, заслоняя детекторы. Ткани вне sFOV дополнительно увеличивают жесткость излучения.

Устранение: выбор большего sFOV; в исследованиях тела рекомендовано поднимать руки пациента за голову.

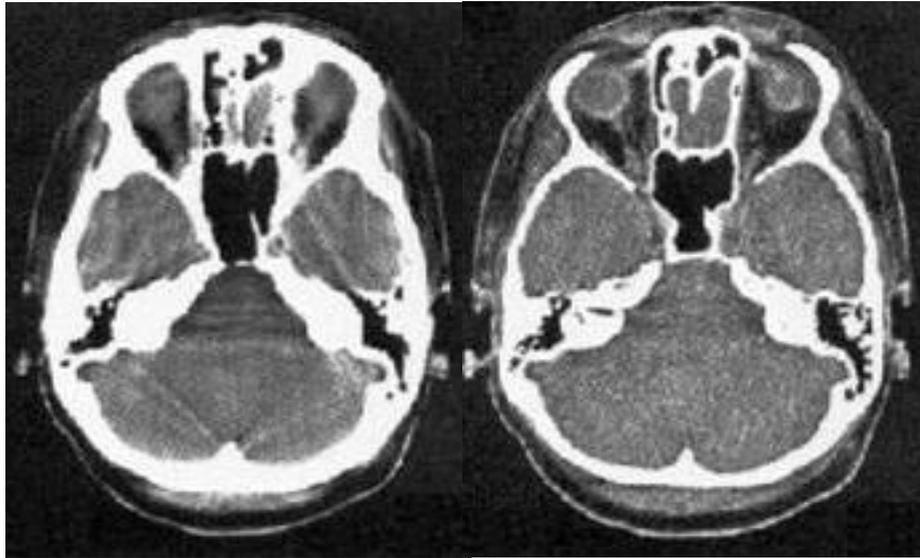
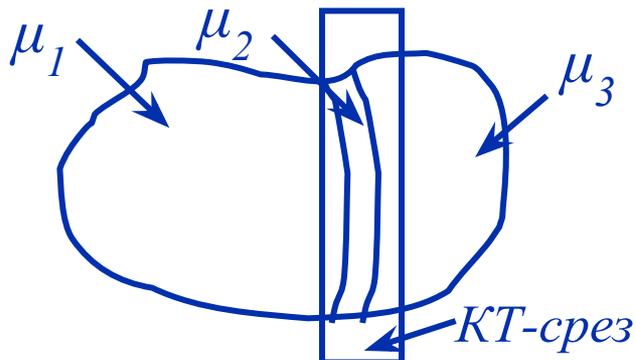
Эффект частичного объема

Толстый срез

Тонкий срез

Англ. термин: partial volume effect.

Причина возникновения: усреднение КТ-чисел, когда несколько различных структур присутствуют в одном срезе (когда объект частично проецируется на сканируемый срез).

Устранение: сканирование более тонкими срезами.

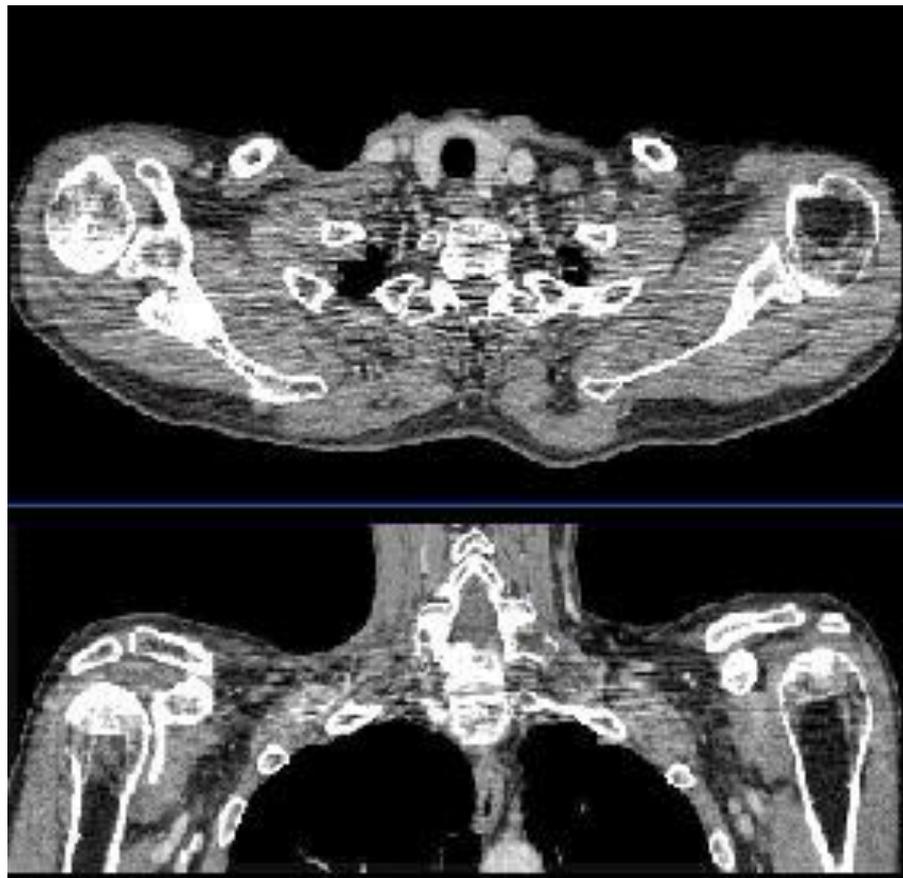
Артефакт рассеивания

Англ. термин: photon starvation.

Проявление: полосы в одном из направлений.

Причины возникновения: поглощение фотонов плотными объектами.

Устранение: увеличение или автоматическая подстройка тока, увеличение напряжения, увеличение толщины среза, адаптивная фильтрация.

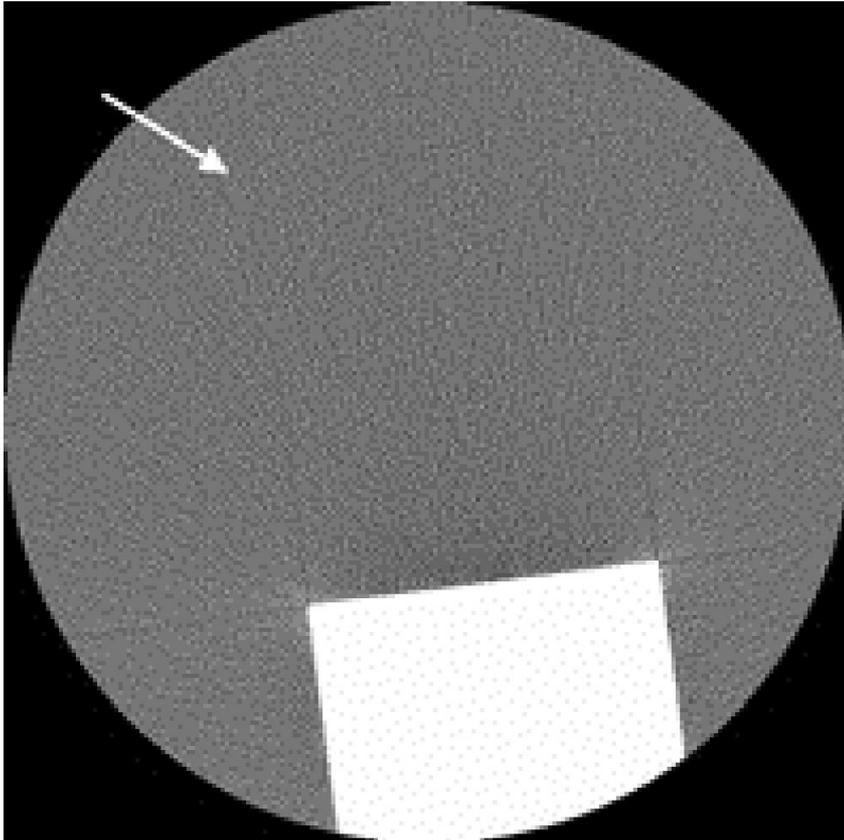
Артефакт подвыборки

Англ. термин: undersampling.

Проявление: тонкие полосы, отходящие от края плотной структуры.

Причины возникновения: большой интервал между проекциями.

Устранение: увеличение числа проекций, использование специализированных методов повышения разрешения, полный оборот трубки.

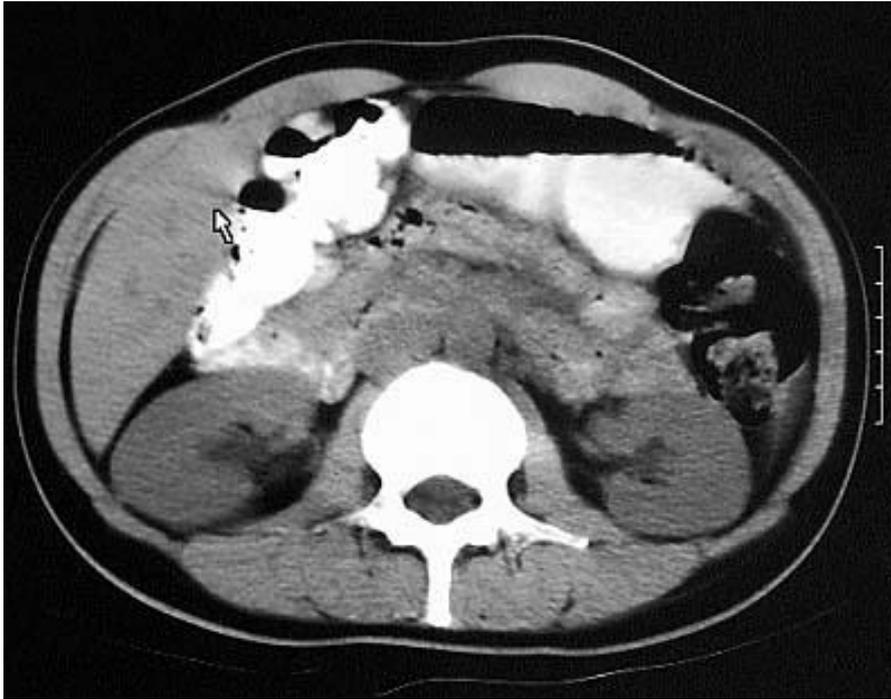
Артефакты на границе с воздухом

Англ. термин: air-contrast interface.

Проявление: полосы.

Устранение: изменение положения пациента.

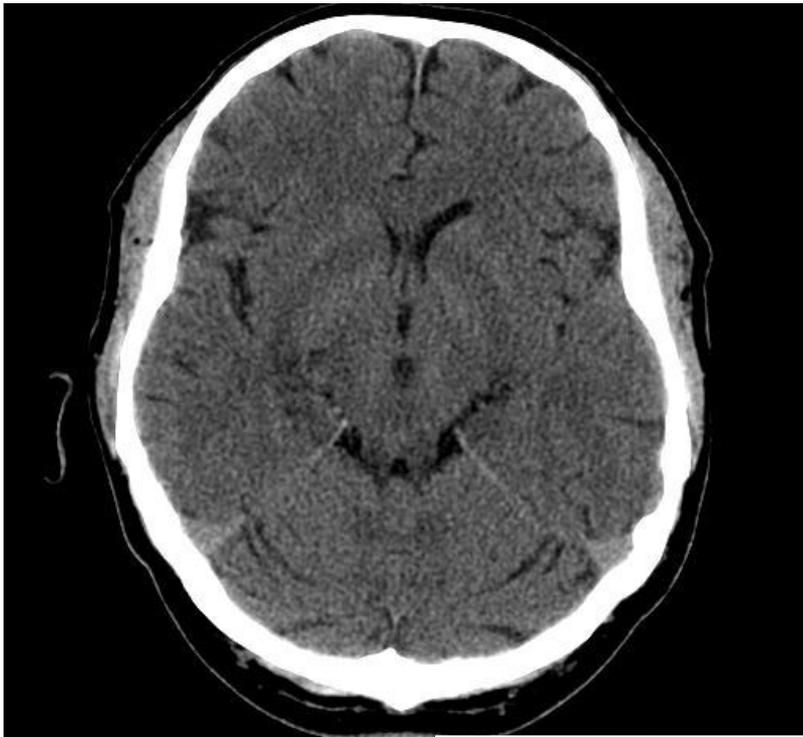
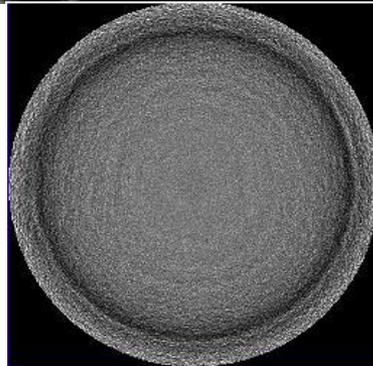
Круговые артефакты

Англ. термин: ring artifact.

Причина возникновения: нарушение работы детекторов в сканерах 3 поколения.

Устранение: калибровка детекторов, замена детекторного блока.

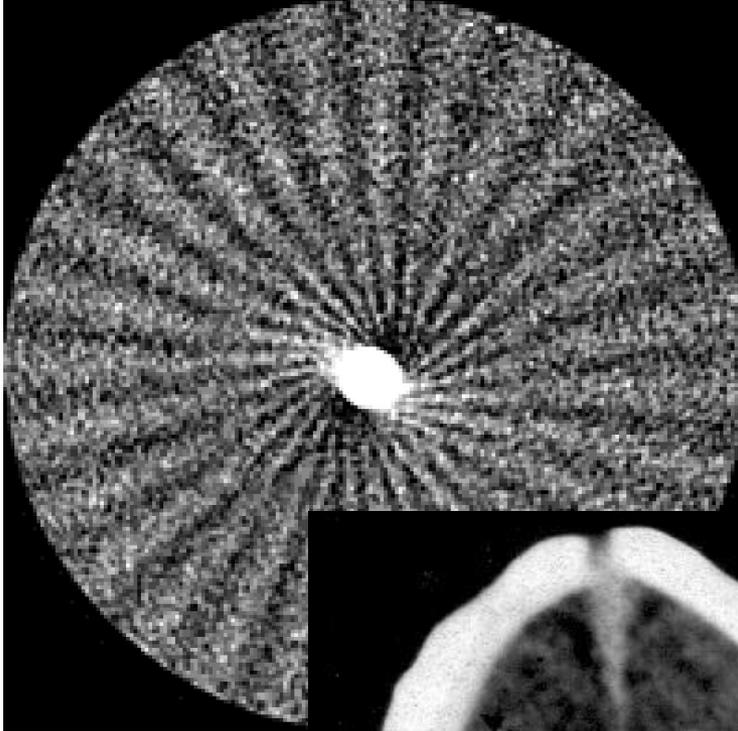
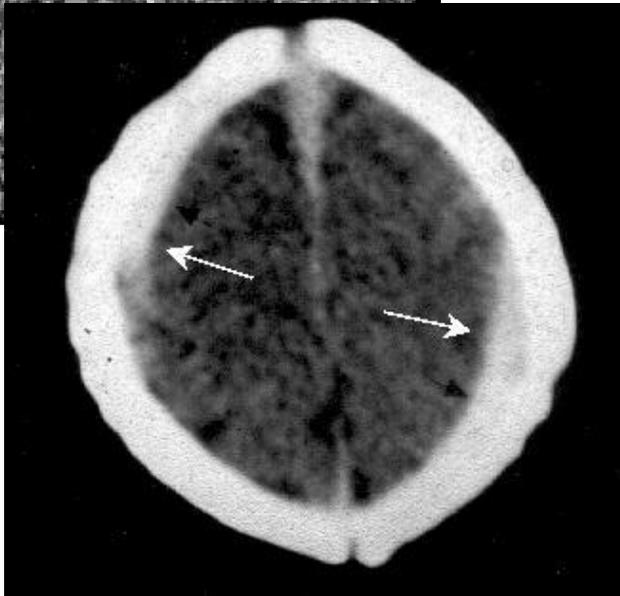
Артефакты при спиральном сканировании

Англ. термин: helical artifact in multiselection scanning.

Причина возникновения: плоскость реконструкции пересекают несколько рядов детекторов.

Устранение: уменьшения шага спирали

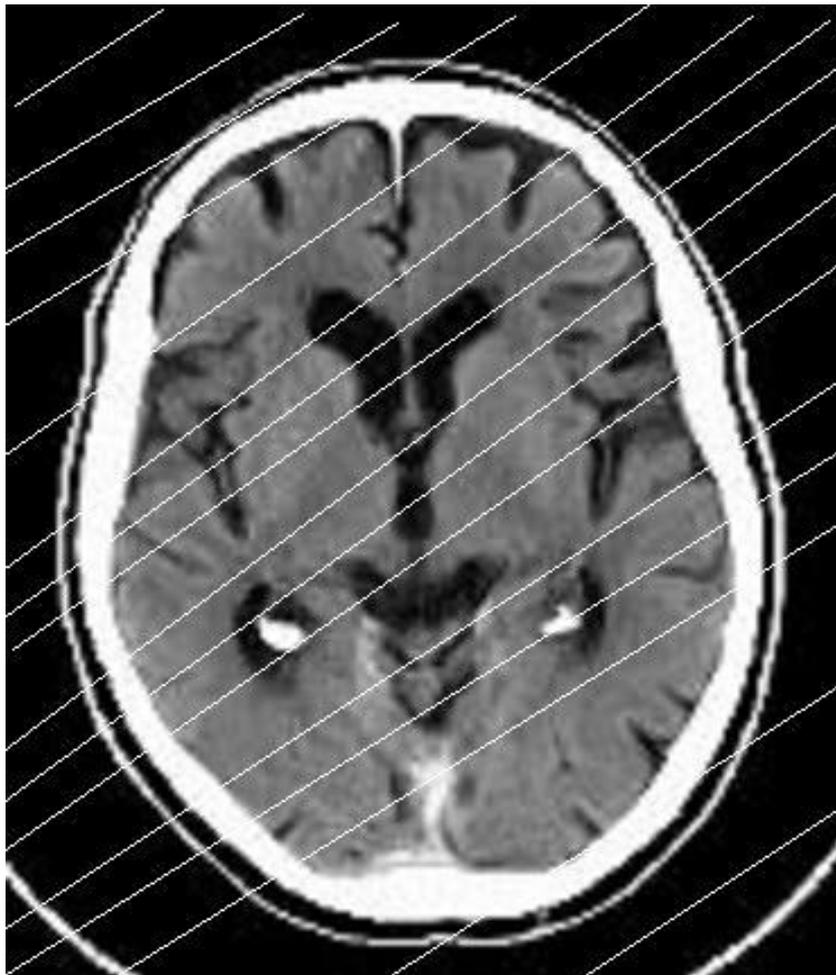
Вращение трубки

Англ. термин: tube arcing.

Проявление: тонкие полосы.

Причины возникновения: электроны, вместо столкновения с мишенью, попадают на вольфрамовые анод и катод.

Устранение: замена трубки, сжигание газа.

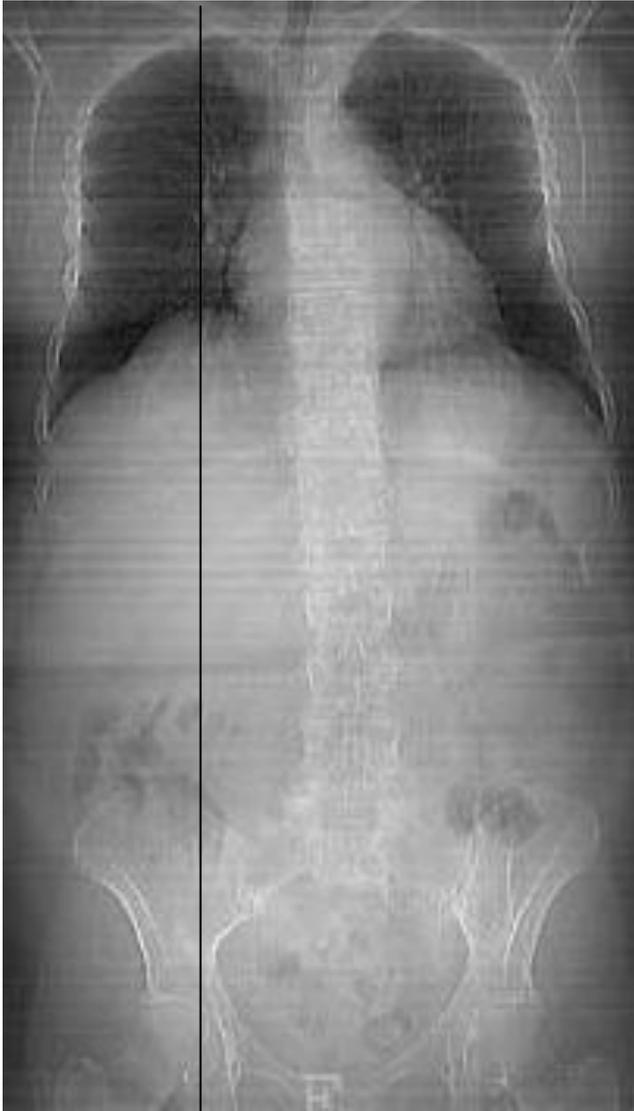
Линии на топограмме

Англ. термин: line in topogram.

Проявление: тонкая вертикальная линия.

Причины возникновения: неисправный детектор создает непрерывную линию на топограмме.

Устранение: замена детектора.

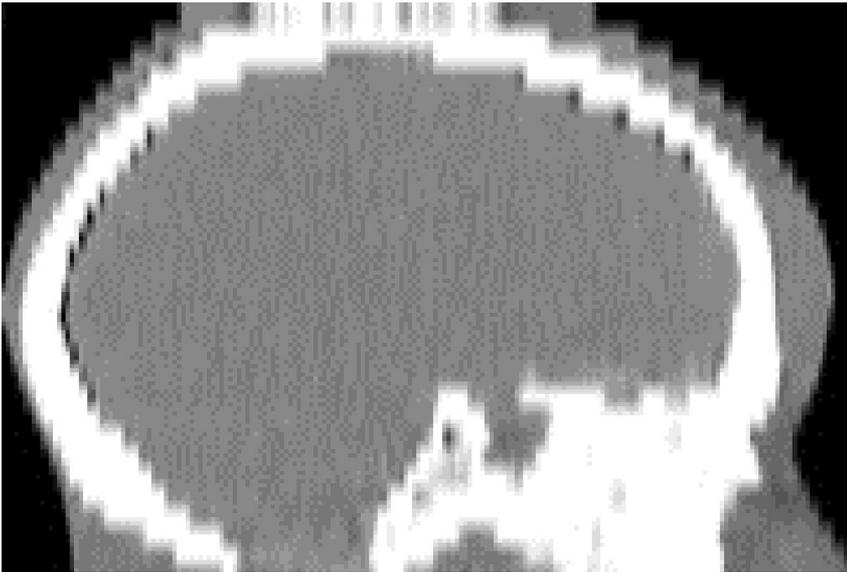
Артефакт «зебры»

Англ. термин: “zebra” artifact, stair step artifact.

Причина: неоднородность шума.
