Неисправности колесных пар

Преподаватель Калининградского подразделения Октябрьского учебного центра профессиональных квалификаций Октябрьской железной дороги филиала ОАО «РЖД»

7 мая 2018 г.

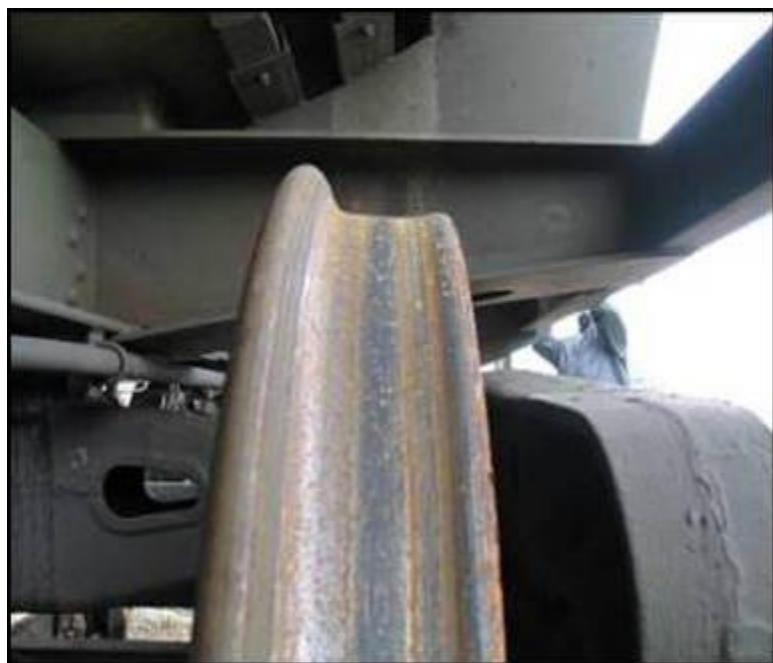
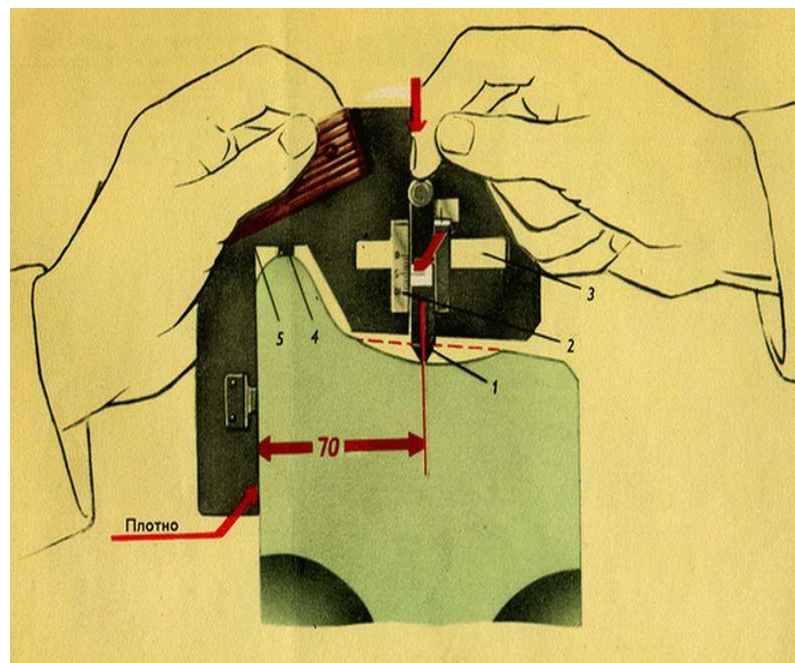
Прокат колеса по кругу катания

**Естественный износ поверхности катания колеса вследствие трения о рельсы.
При скоростях до 120 км/ч - прокат более 7 мм, измеренный на расстоянии 70 мм от внутренней грани колеса; толщина гребня более 33 или менее 25 мм, измеренная на высоте 18 мм;
При скоростях от 120 до 140 км/ч - прокат более 5 мм, толщина гребня более 33 или менее 28 мм.**

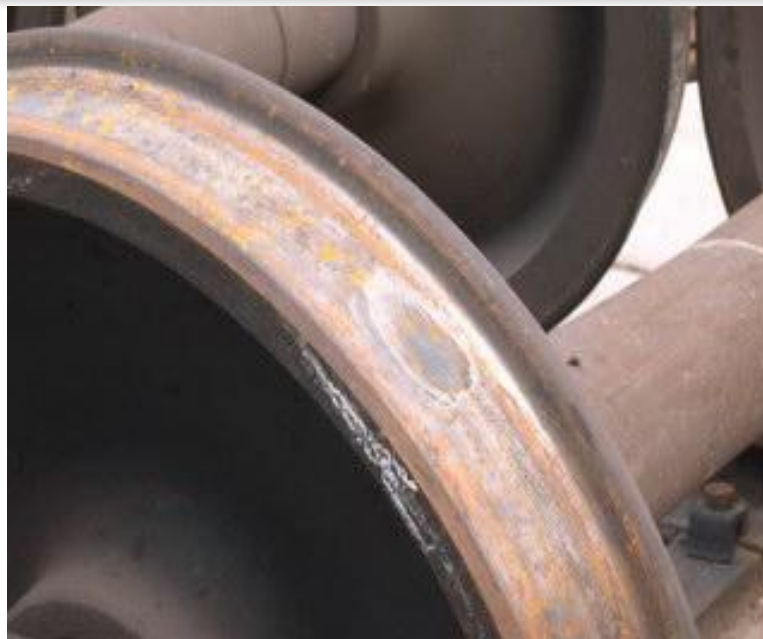
Ползун образуется в следствии заклинивания колесной пары при неправильном использовании автотормозов (колесо по рельсу идет юзом). Колесные пары, имеющие ползун глубиной более 1 мм, к эксплуатации не допускаются. При обнаружении в пути следования у вагона, ползуна (выбоины) глубиной более 1 мм, но не более 2 мм разрешается довести такой вагон без отцепки от поезда (пассажирский со скоростью не свыше 100 км/ч, грузовой - не свыше 70 км/ч) до ближайшего пункта технического обслуживания (ПТО), имеющего средства для замены колесных пар.

При выявлении ползуна величиной от 2 до 6 мм допускается следование вагона до ближайшей станции со скоростью не более 15 км/ч, а при величине ползуна от 6 до 12 мм - со скоростью не более 10 км/ч, где колесная пара должна быть заменена.

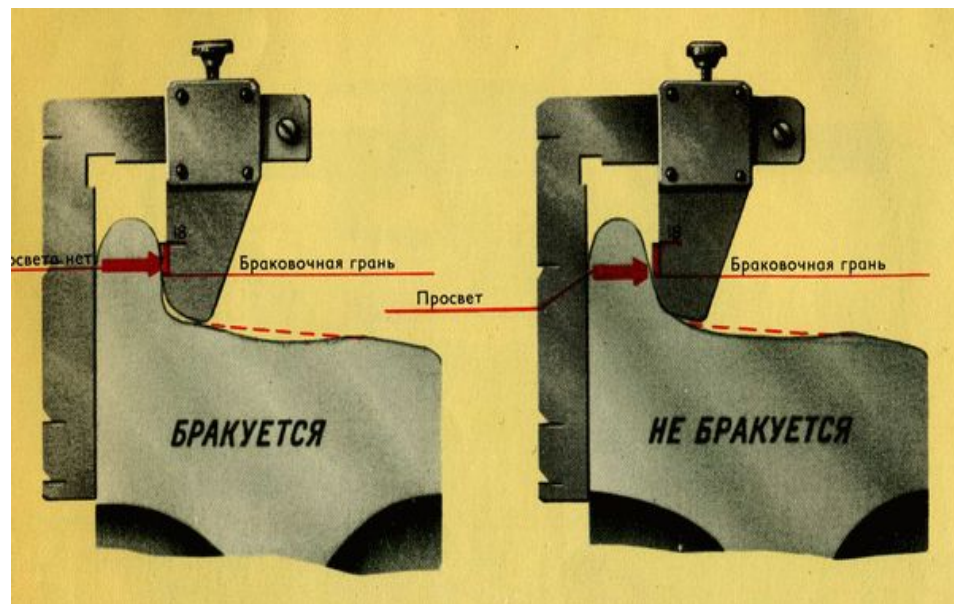
Вертикальный подрез гребня - неисправность, вызванная нарушением геометрической формы гребня вследствие его износа. Для выявления опасного вертикального подреза гребня применяют специальный шаблон ВПГ, либо абсолютный шаблон. Колесная пара не допускается к работе под вагоном, если вертикальная грань абсолютного шаблона соприкасается с подрезанной поверхностью гребня на высоте 18 мм независимо от фактической толщины гребня.

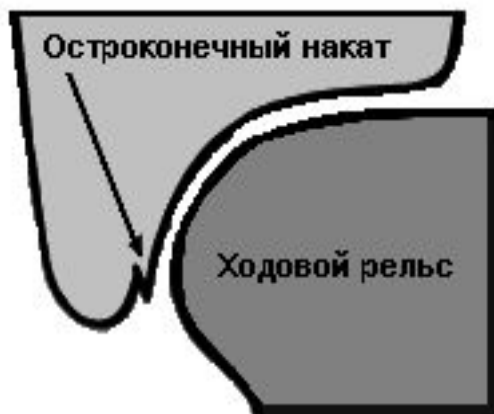
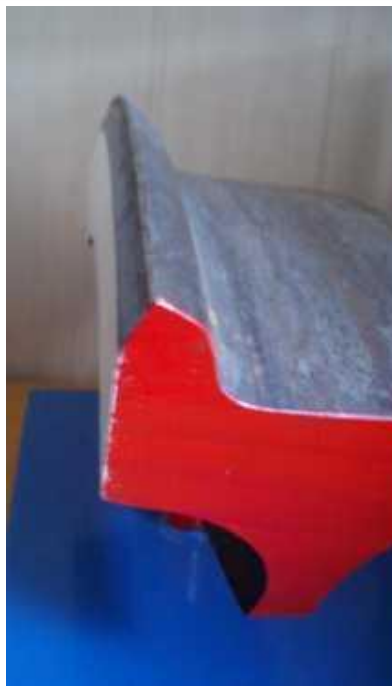
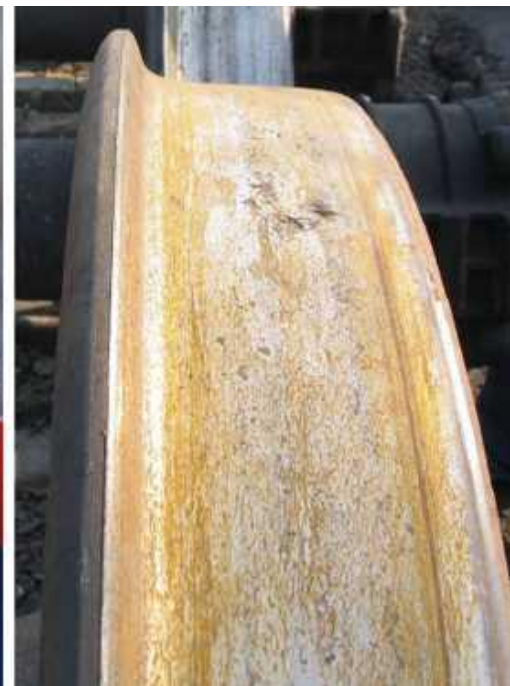
Остроконечный накат гребня колесной пары

Остроконечный накат гребня - неисправность, связанная с нарушением геометрической формы гребня колеса. Он образуется вследствие "выдавливания" металла на конце гребня. Не допускается эксплуатация КП с остроконечным накатом гребня у любого из колес, так как это может привести к сходу вагона из-за набегания гребня на остяк стрелочного перевода.

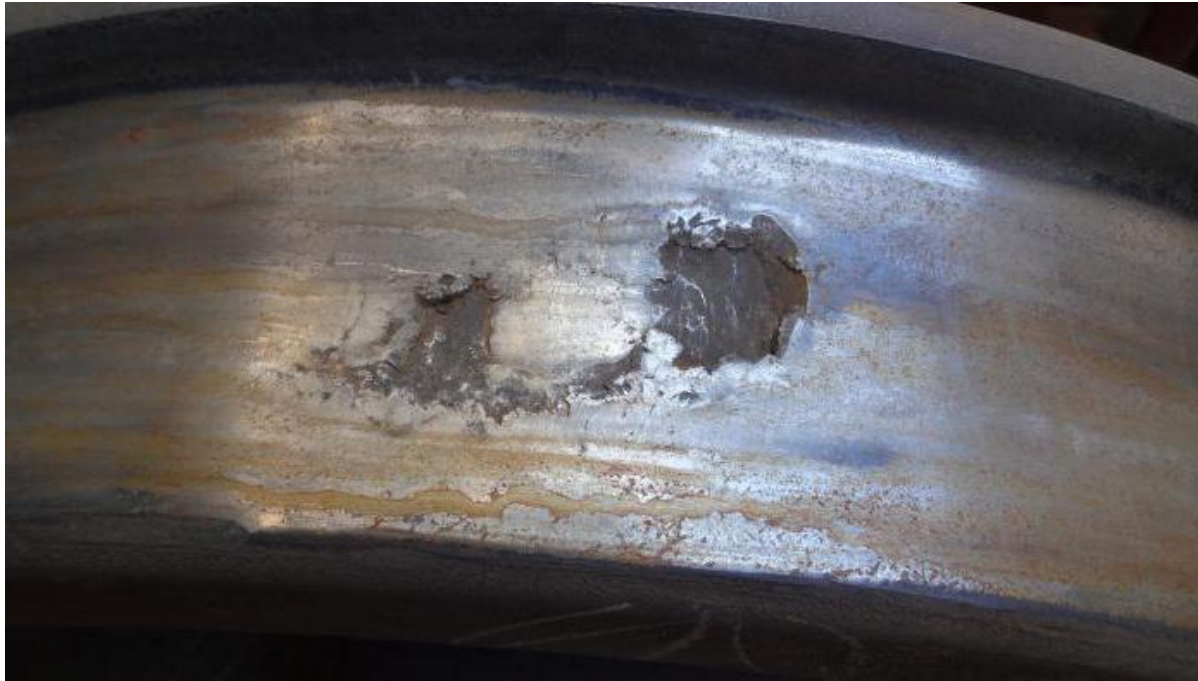
Выщербина

Выщербиной называют небольшое местное углубление на поверхности катания обода колеса, появляющееся вследствие наличия ползуна. Выщербины могут также появиться из-за скрытых дефектов металла. К эксплуатации не допускаются колесные пары, имеющие на поверхности катания колес выщербину глубиной более 10 мм или длиной более 50 мм у грузовых вагонов и длиной более 25 мм у пассажирских.

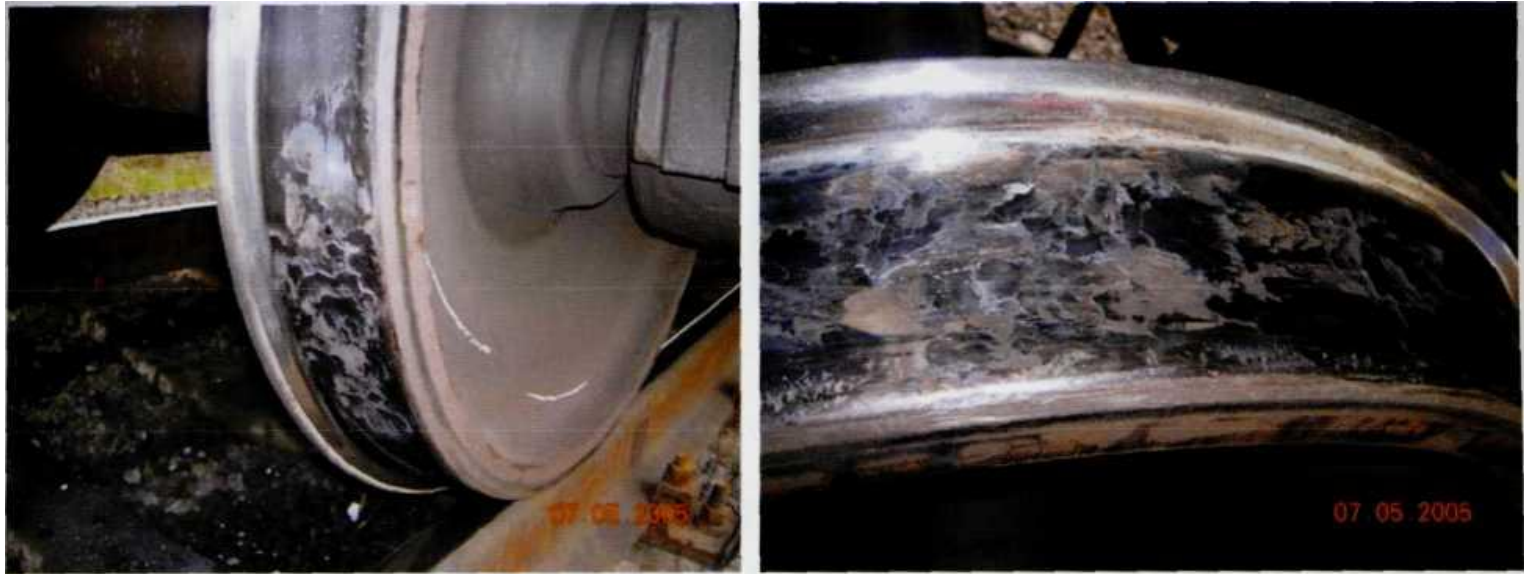
В связи с повышением скоростей движения поездов и применением композиционных колодок участились повреждения поверхности катания колес в виде так называемых наваров. Навар - это смещение металла, образующее возвышение на поверхности катания колеса. Недопустимая высота наvara более 0,5 мм для колесных пар пассажирских вагонов и более 1 мм для грузовых.

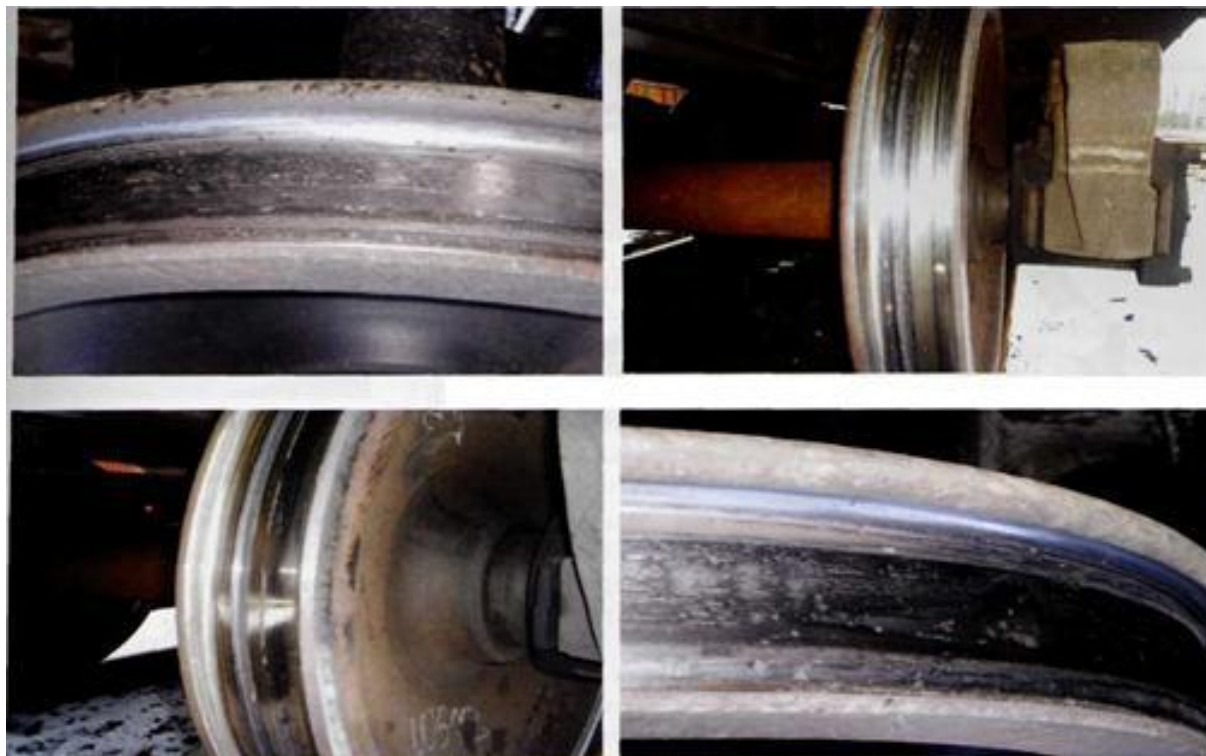
Кольцевые выработки по кругу катания

Кольцевые выработки– неравномерный по поперечному профилю круговой износ, при котором на поверхности катания колеса образуются местные углубления с различной шириной. недопустимо наличие кольцевых выработок на поверхности катания глубиной более 1 мм и шириной более 15 мм.
