«Контроль и мониторинг качества в томографических комплексах»

лекция 5

Артефакты МР-изображений

Диагностика аппаратных неисправностей по MP-изображениям

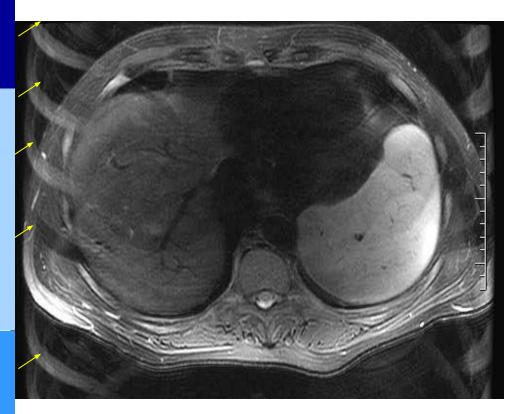
Артефакт дыхания

Англ. термин: patient respiratory motion artifacts.

Проявление: повторяющиеся ложные изображения, появляющиеся на некотором расстоянии;

Причина возникновения: фазовые ошибки, вызванные движением структур.

Устранение: синхронизация (выбор $T_{cкан} << T_{pесп.цикла}$), быстрые или специализированные ИП.

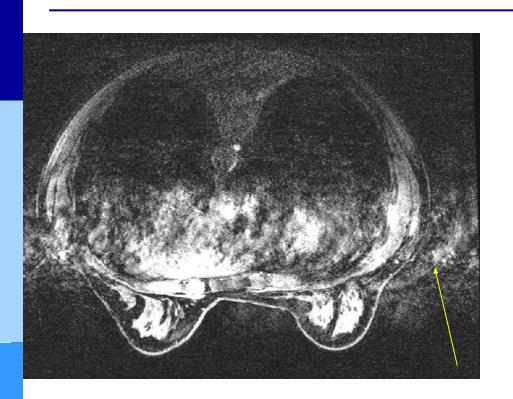
Артефакт сердцебиения

Проявление: ложные

изображения;

Причина возникновения:

фазовые ошибки из-за движения;

Устранение: синхронизация

(выбор $T_{cкан}$ << $T_{кард.цикла}$), изменение направления кодирования фазы.

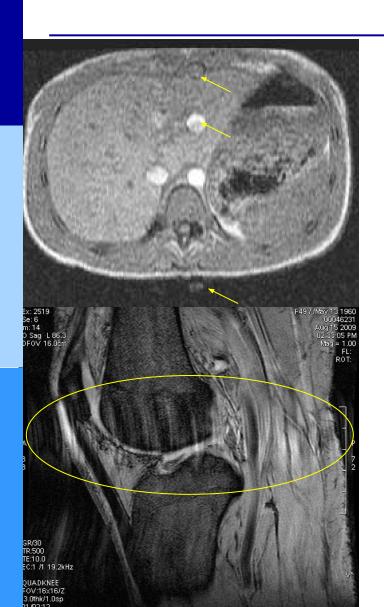
Артефакт пульсации сосудов

Проявление: ложные изображения;

Причина возникновения: фазовые ошибки из-за движения;

Устранение: ЭКГ-синхронизация, специализированные ИП, использование модифицированных градиентов считывания и выбора среза, компенсирующих движение, изменение направлений кодирования частоты и фазы.

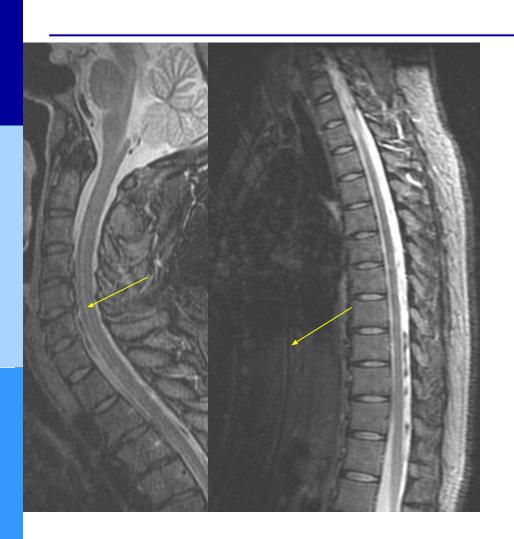
Артефакт пульсации ликвора

Проявление: ложные

изображения;

Причина возникновения:

разность фаз стационарных и движущихся спинов;

Устранение: ЭКГ-синхронизация,

методы компенсации

(дополнительные градиенты).

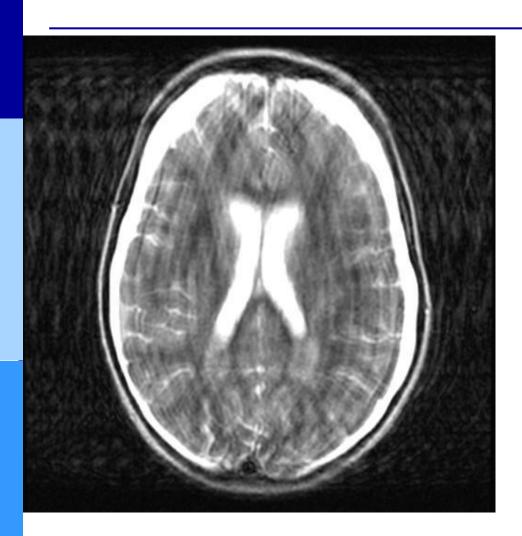
Артефакт движения объекта

Англ. термин: patient motion.

Проявление: ложные изображения в направлении кодирования фазы (интенсивность зависит от момента возникновения артефакта);

Причина возникновения: движение части или всего объекта;

Устранение: синхронизация, фиксация объекта, быстрые ИП.

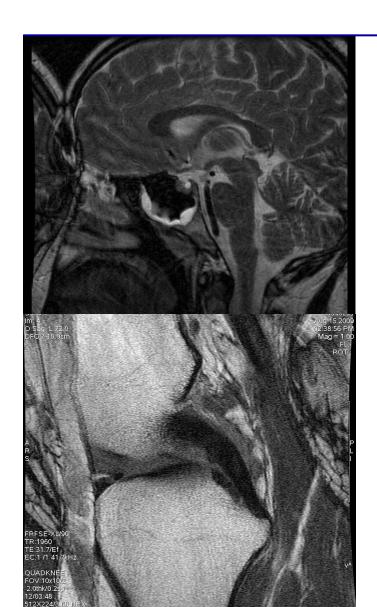
Свертка изображений

Англ. термин: phase wrap, aliasing

Проявление: часть изображения, расположенная за границей FOV, отображается с противоположной стороны изображения.

Причины возникновения: одинаковые фазовые позиции сигналов.

Устранение: фильтр ВЧ; увеличение FOV; использование импульсов преднасыщения для областей за пределом FOV.

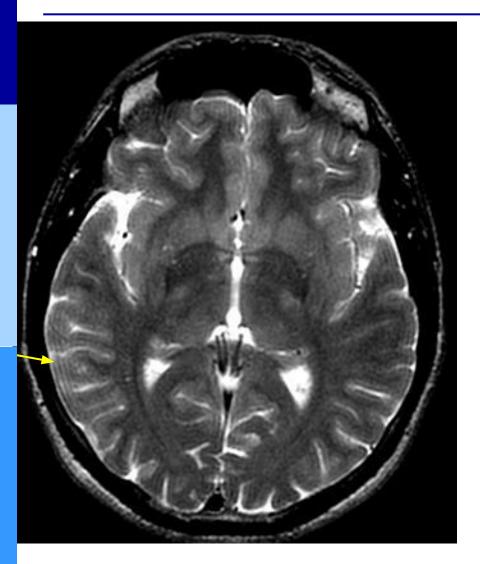
Эффект Гиббса

Англ. термин: Gibbs ringing

Проявление: серия линий, параллельных границам структур, резко отличающихся по интенсивности.

Причины возникновения:

неполная оцифровка эхосигнала; конечное число шагов кодирования.

Устранение: увеличение числа шагов кодирования фазы; уменьшение FOV.

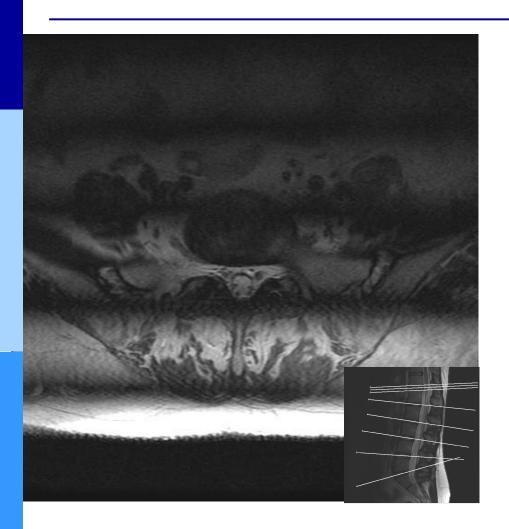
Артефакт пересечения срезов

Англ. термин: intersecting planes

Проявление: область отсутствия сигнала на SE изображениях.

Причины возникновения: срезы заложены под разными углами, насыщение спинов в области пересечения.

Устранение: устранения пересечения срезов; выбор точки пересечения вне ROI.

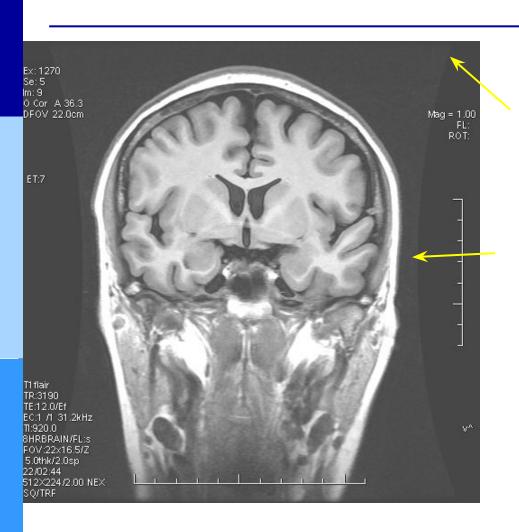
Артефакт профиля среза

Проявление: максимальная ширина на границах FOV и вогнутая граница изображения.

Причины возникновения: интерференция РЧ импульсов

для соседних срезов, TR не дает полного восстановления сигнала, большой FA.

Устранение: использование РЧ-импульсов, обеспечивающих резкие границы среза.

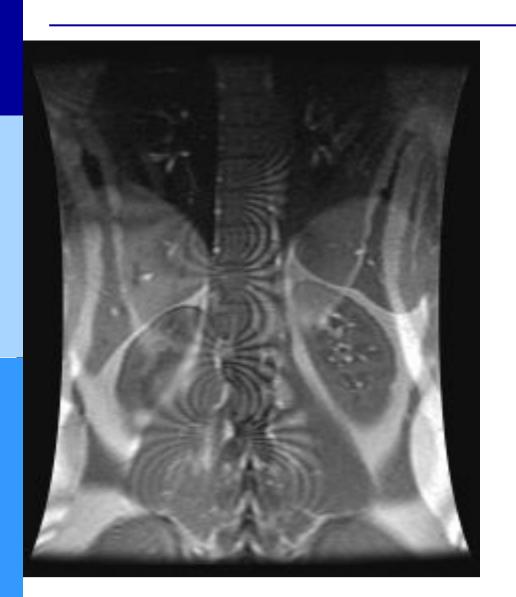
Проявление: концентрические линии на изображении или его части.

Причины возникновения: соприкосновение пациента и стенок туннеля MP-сканера.

Устранение: использование изоляционных прокладок.

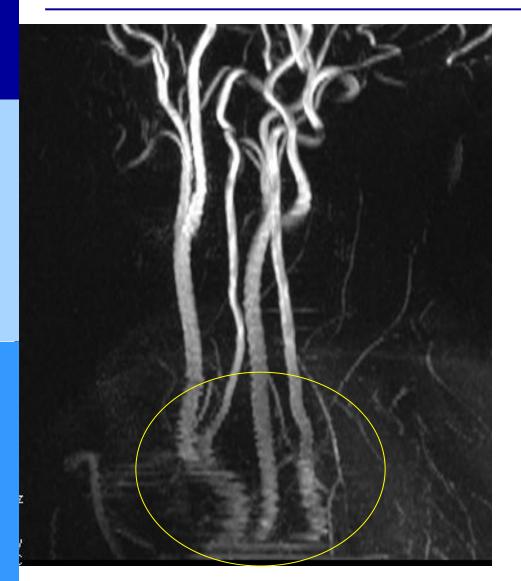
Пульсация сосудов

Проявление: при ТОFангиографии реконструированные 3D изображения сосудов имеют неровные контуры.

Причины возникновения: сильная пульсация стенок сосудов.

Устранение: использование ЭКГсинхронизации.

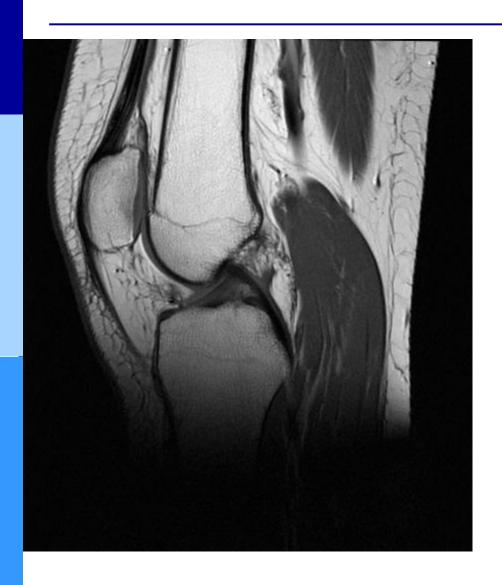
Ошибка позиционирования

Проявление: область затенения изображения по краю.

Причины возникновения: выбранный FOV выходит за пределы области чувствительности принимающей РЧ-катушки.

Устранение: повторное позиционирование пациента.

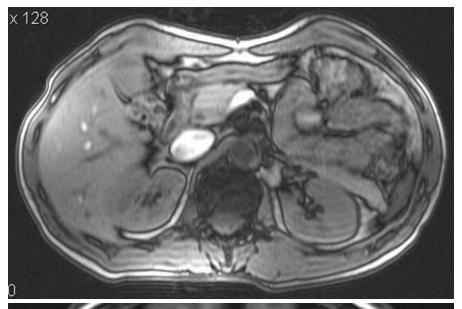
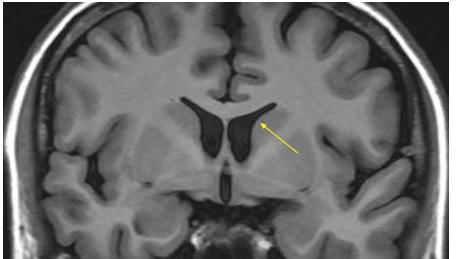
Артефакт черной границы

Проявление: черные контуры на изображении;

Причина возникновения: спины жира и воды в вокселе находятся в противофазе (парциальные объемные эффекты);

Устранение: синфазные TE, SE ИП 180° импульсы рефокусируют фазовые сдвиги.

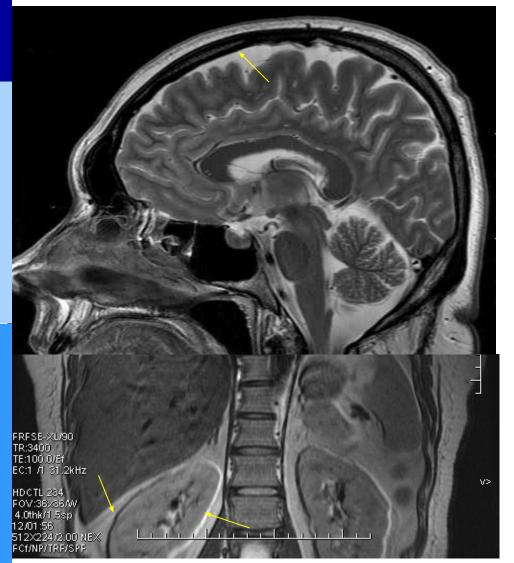
Артефакт химического сдвига

Проявление: яркие/тёмные контуры; отображение сигналов в разных вокселах, сдвинутых по оси частот;

Причина возникновения: спины жира и воды находятся в противофазе;

Устранение: синфазные ТЕ, ИП с подавлением жира, более сильные градиенты.

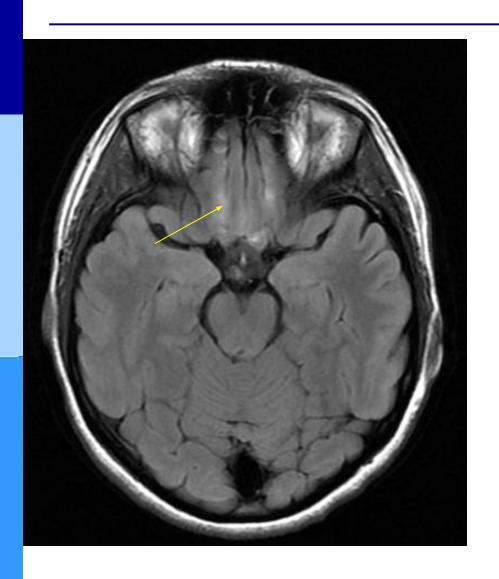
Эффект магнитной восприимчивости

Англ. термин: magnetic susceptibility

Проявление: усиление или ослабление сигнала; пространственные искажения.

Причины возникновения: наличие ферромагнетиков; неоднородность поля; различная магнитная восприимчивость веществ.

Устранение: уменьшение ТЕ; использование SE ИП.

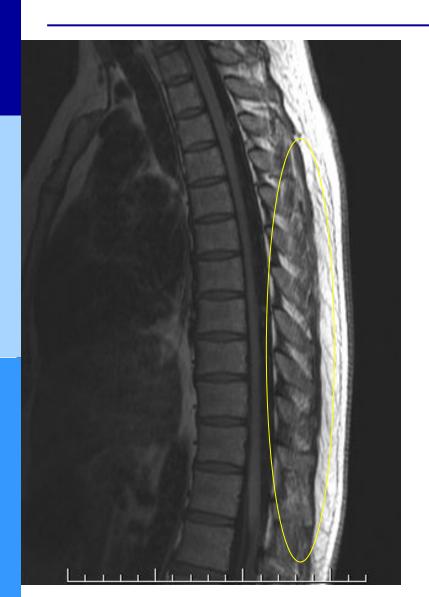
Артефакт Максвелла

Англ. термин: Maxwell term

Проявление: размытое изображение на сагиттальных срезах позвоночника; заметнее при больших FOV.

Причины возникновения: изменение направлений кодирования частоты и фазы и компенсация потока по оси

Устранение: сканирование без использования компенсации потока.

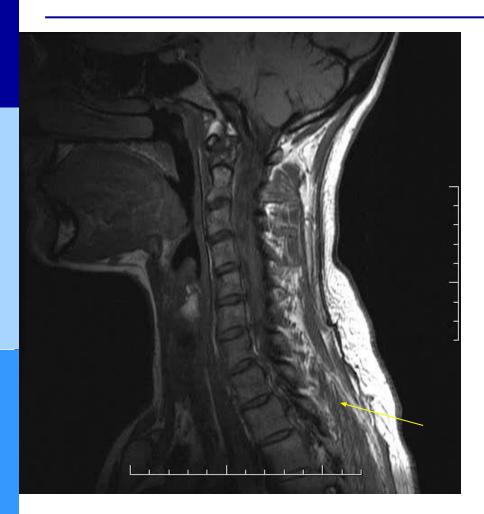
Артефакт в виде тонких линий

Англ. термин: fineline artifact.

Проявление: тонкие параллельные линии; чаще встречается на IR-последовательностях.

Причины возникновения: вызван FID 180-импульса; наличие большого объема костных структур. Опции

интерполяции изображений приводят к усилению артефакта.

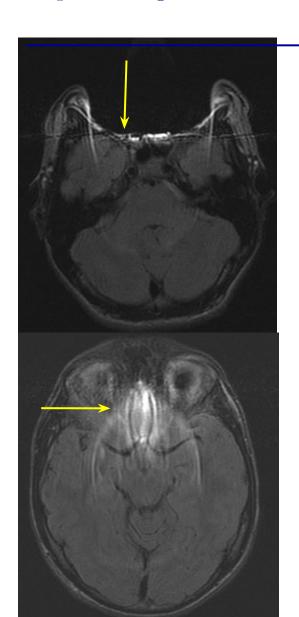
Артефакт локальной неоднородности

Проявление: область отсутствия сигнала; пространственные и яркостные искажения.

Причины возникновения: наличие ферромагнетиков; неоднородность поля.

Устранение: устранение ферромагнетика; использование SE ИП; увеличение градиента считывания; позиционирование VOI в изоцентре.

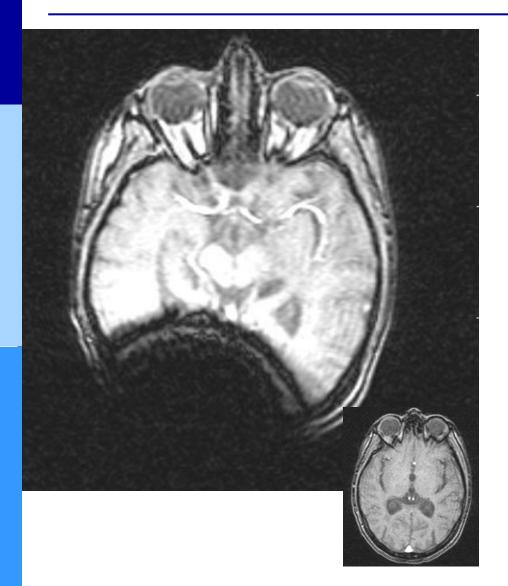
Артефакт от металла

Англ. термин: metal artifact.

Проявление: область отсутствия сигнала часто сопровождаемая яркими контурами и сильными геометрическими искажениями.

Причины возникновения: наличие металла вызывает неоднородность магнитного поля, которая приводит к локальной потере сигнала.

Устранение: по возможности необходимо устранять металлические предметы.

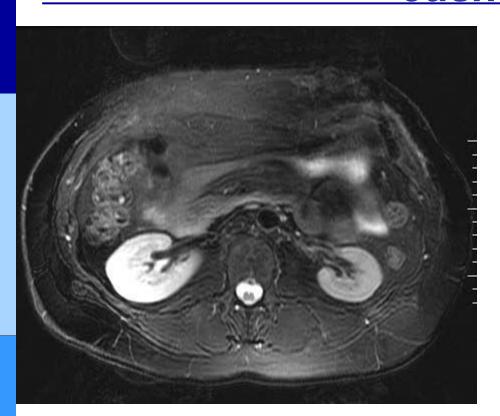
Артефакт нарушения интенсивности сигнала

Проявление: неоднородная интенсивность при подавлении жира.

Причины возникновения: неоднородность основного магнитного поля.

Устранение: использование методики подавление жира с помощью STIR ИП.

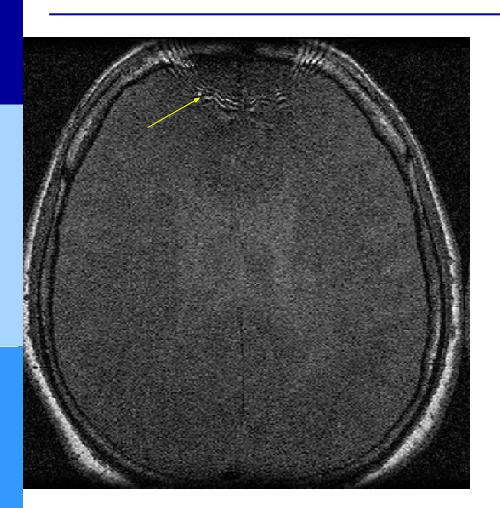
Myap

Проявление: полосы чередующейся интенсивности.

Причины возникновения: сигналы с разными фазами попеременно складываются и вычитаются.

Устранение: использование SE ИП; применение поверхностных катушек.

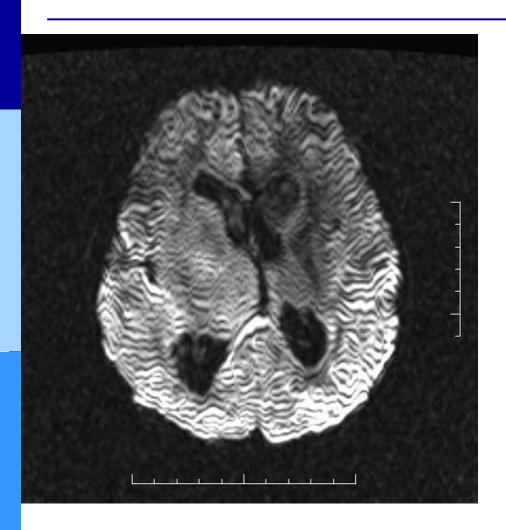
Артефакт вихревых токов

Англ. термин: eddy current

Проявление: области отсутствия сигнала по всему изображению.

Причины возникновения: изменение магнитного поля.

Устранение: компенсация вихревых токов; пассивное/активное экранирование градиентных катушек.

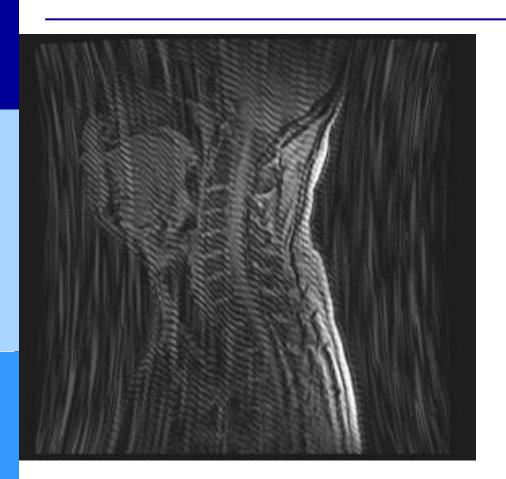
Проявление: отсутствие

изображения; полосы по одной из

осей.

Причины возникновения: выход из строя градиентной катушки.

Устранение: замена градиентных катушек.

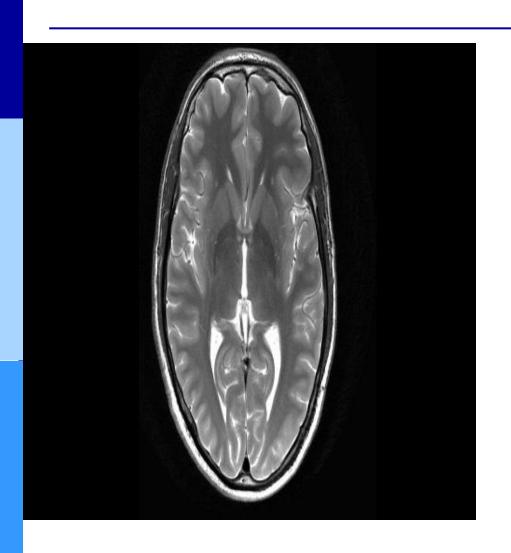
Проявление: изменение масштаба изображения.

Причины возникновения: токи в градиентной катушке не соответствуют заданным значениям.

Устранение: ремонт аппаратуры, расширение динамического диапазона усилителя.

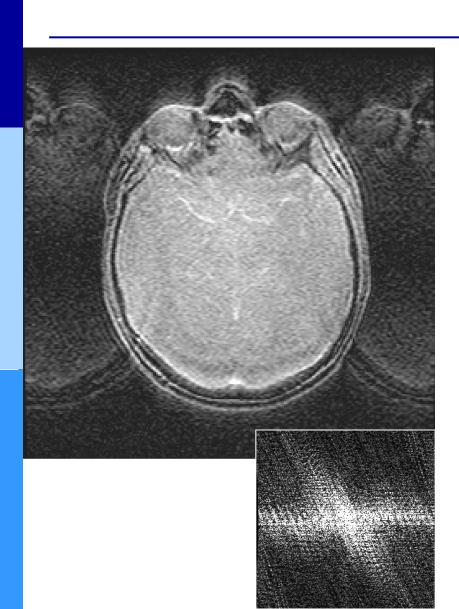
Проявление: ложные изображения объекта; гиперинтенсивный сигнал с симметрией относительно центральной продольной оси изображения.

Причины возникновения: токи в градиентной катушке не соответствуют заданным значениям.

Устранение: ремонт аппаратуры, расширение динамического диапазона усилителя.

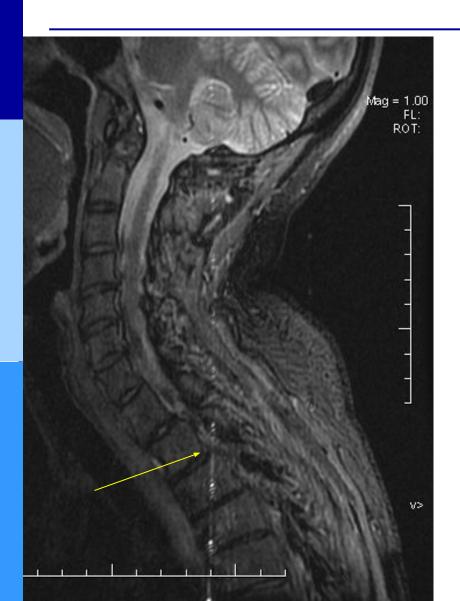
Англ. термин: Zoom artifact.

Причины возникновения:

регистрация сигналов от тканей, выходящих за пределы FOV и регистрируемых в фазовом направлении; зависит от градиентного режима.

Устранение: использование другого градиентного режима; в ряде случаев артефакт исчезает при повторном сканировании.

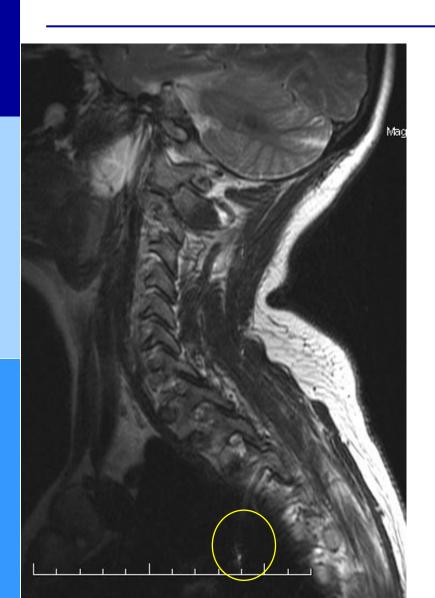
«Звёздочка»

Англ. термин: startifact.

Проявление: яркая точка на изображении, чаще на аксиальных срезах.

Причины возникновения: регистрация сигнала, выходящего за границы ROI; зависит от выбранного градиентного режима.

Устранение: уменьшение числа принимающих элементов РЧ-катушки; использование градиентов в полном режиме.

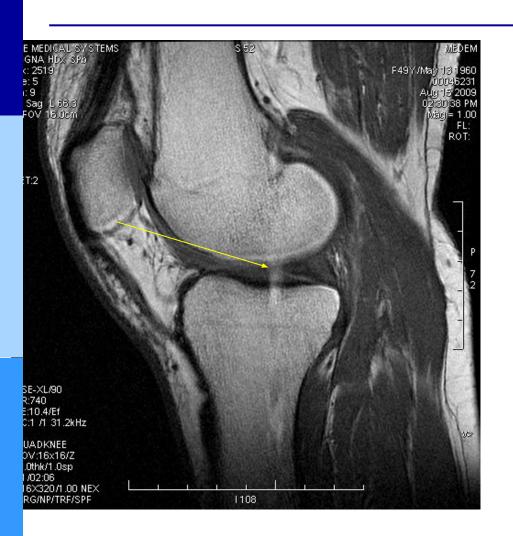
Англ. термин: Zoom artifact.

Причины возникновения:

регистрация сигналов от тканей, выходящих за пределы FOV и регистрируемых в фазовом направлении; зависит от градиентного режима.

Устранение: использование другого градиентного режима; в ряде случаев артефакт исчезает при повторном сканировании.

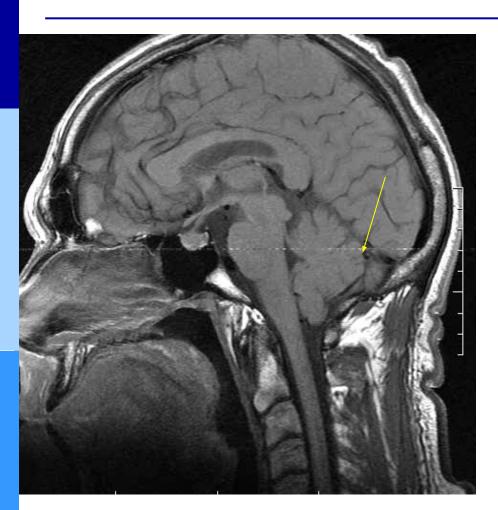
Англ. термин: Zoom artifact.

Причины возникновения: регистрация сигналов от тканей, выходящих за пределы FOV и регистрируемых в фазовом направлении; зависит от

градиентного режима.

Устранение: использование альтернативного градиентного режима.

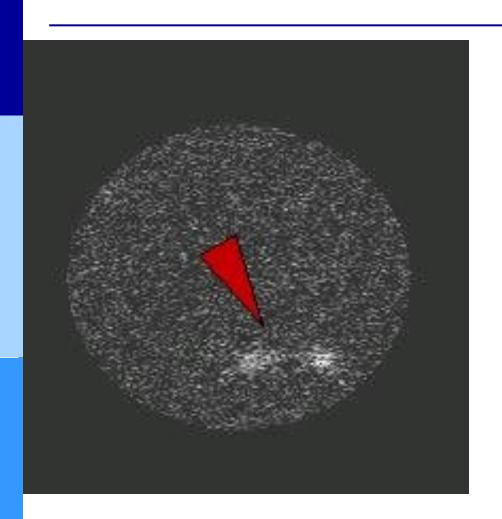
РЧ артефакт

Проявление: неоднородный шум изображения.

Причины возникновения: электромагнитное излучение на рабочей частоте.

Устранение: РЧ-экранирование процедурной, устранение посторонних источников РЧ-излучения.

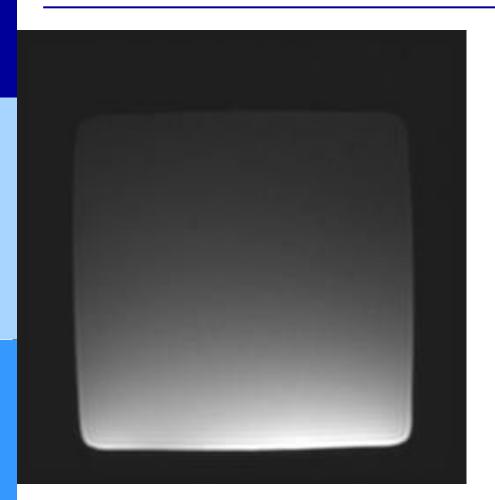
РЧ артефакт

Проявление: изменение интенсивности изображения.

Причины возникновения: неоднородная чувствительность принимающей РЧ-катушки.

Устранение: использование объемных катушек, фильтрация (гамма-коррекция) изображений.

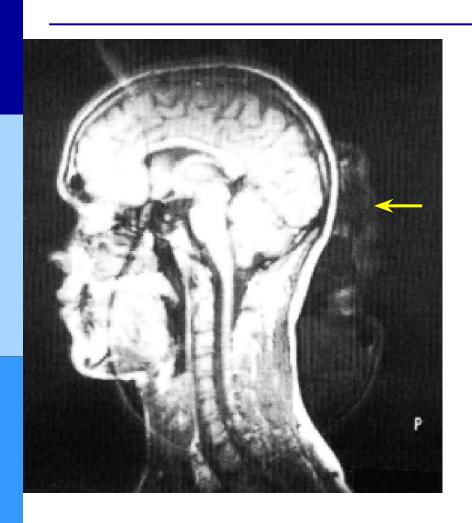
РЧ-квадратурный артефакт

Проявление: ложное (отражённое) изображение объекта.

Причины возникновения:

разные коэффициенты усиления каналов, неверная настройка фазового сдвига между каналами.

Устранение: регулировка фазы квадратурного канала и коэффициента усиления приемника.

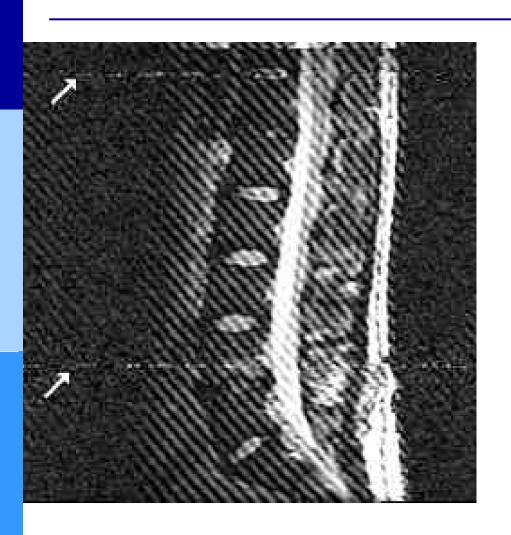
РЧ-квадратурный артефакт

Проявление: диагональные полосы через изображение; яркое пятно в центе изображения.

Причины возникновения: неисправность схемы РЧ детекции.

Устранение: регулировка фазы квадратурного канала и коэффициента усиления приемника.

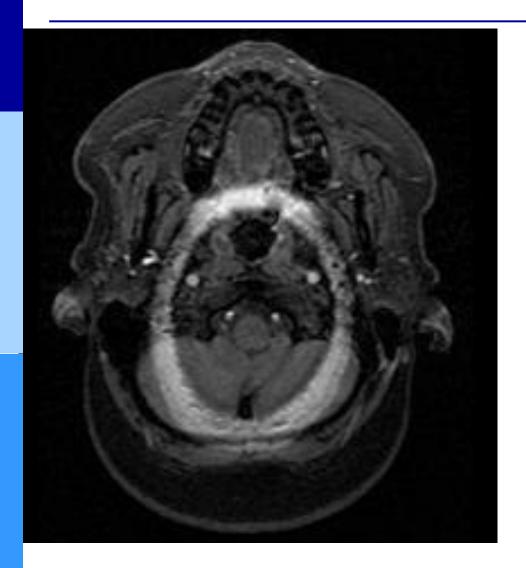
РЧ артефакт

Англ. термин: RF related artifact

Проявление: интерференция срезов крайних срезов при 3D сканировании.

Причины возникновения: ; менее выражен на системах с более сильными градиентами.

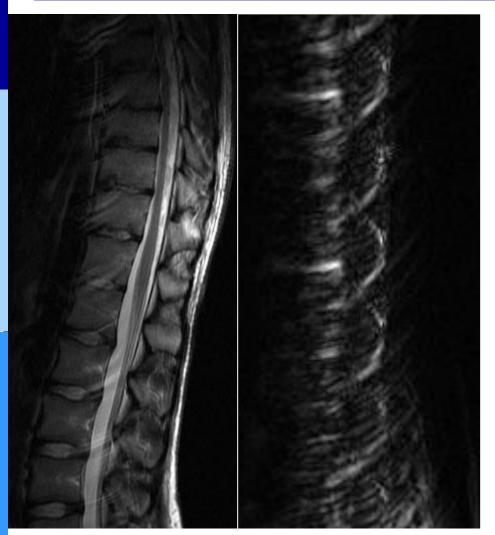
Аннефакт

Англ. термин: annefact.

Проявление: помехи в виде «перьев» на срезах, расположенных вдоль основной оси.

Причины возникновения:

несовпадение объекта исследования и сегментов принимающей поверхностной РЧ-катушки.

Устранение: положение центра FOV должно совпадать с центом матрицы используемых элементов катушки; уменьшение FOV.

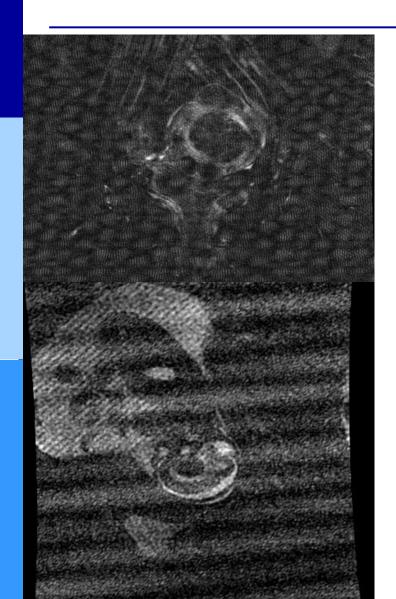
Артефакт повреждения данных

Проявление: помехи периодического характера на отдельных изображениях серии.

Причины возникновения: неисправность схем; колебания тока; сбой вычислительной системы.

Устранение: повторное сканирование.

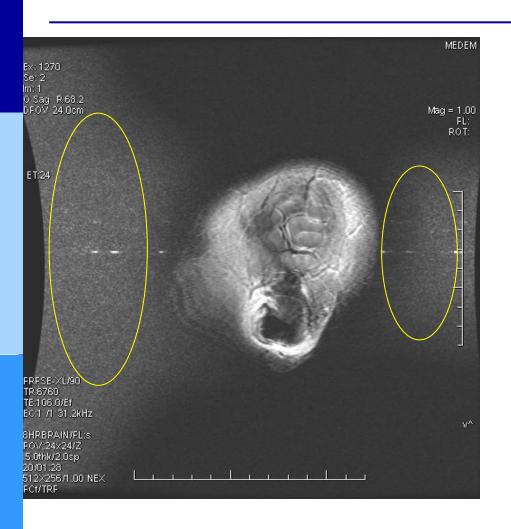
РЧ-неоднородность

Англ. термин: RF nonuniformity

Проявление: появление областей с повышенным уровнем шума.

Причины возникновения:

неоднородная чувствительность РЧ катушки; некорректное использование фильтров.

Устранение: оптимизация методики исследования, корректное использование фильтров.

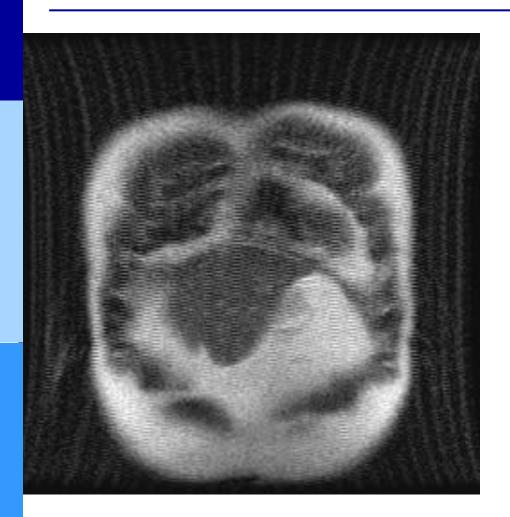
Вельвет

Англ. термин: corduroy

Проявление: полосы шума в направлении фазового кодирования.

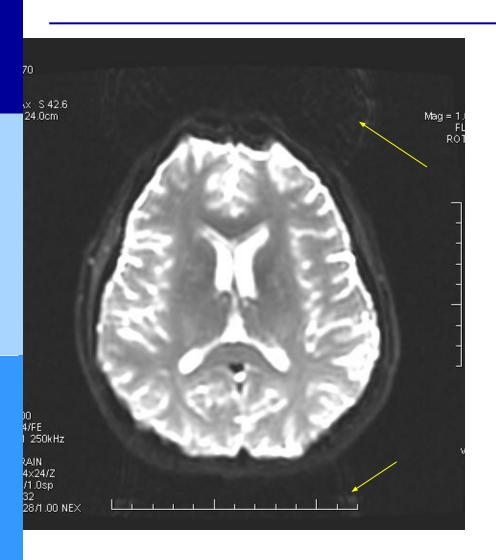
Ложные изображения, ЕРІ

Англ. термин: EPI gosting

Проявление: появление ложных изображений объекта в направлении фазы.

Причины возникновения:

высокая чувствительность метода; в ряде случаев вызван неверной настройкой градиентной системы, вибрациями в сканере (криокулера, оборудования технической комнаты).

Устранение: подбор параметров сканирования для минимизации артефактов.

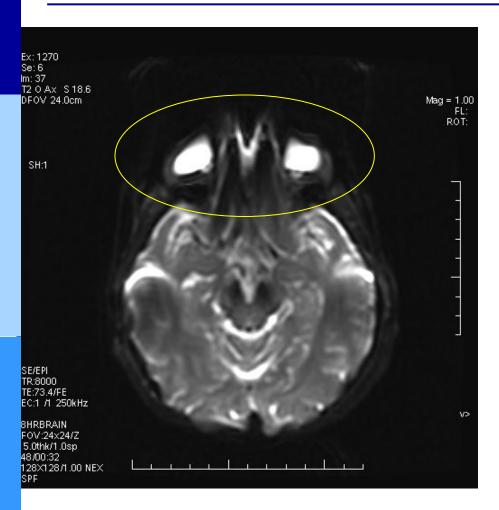
Геометрические искажения, ЕРІ

Проявление: нарушение геометрии контуров объекта.

Причины возникновения:
