# РЕМОНТ РАМЫ ТЕЛЕЖКИ ЭЛЕКТРОВОЗА

ВЛ10-III/8

# Рама тележки электровоза

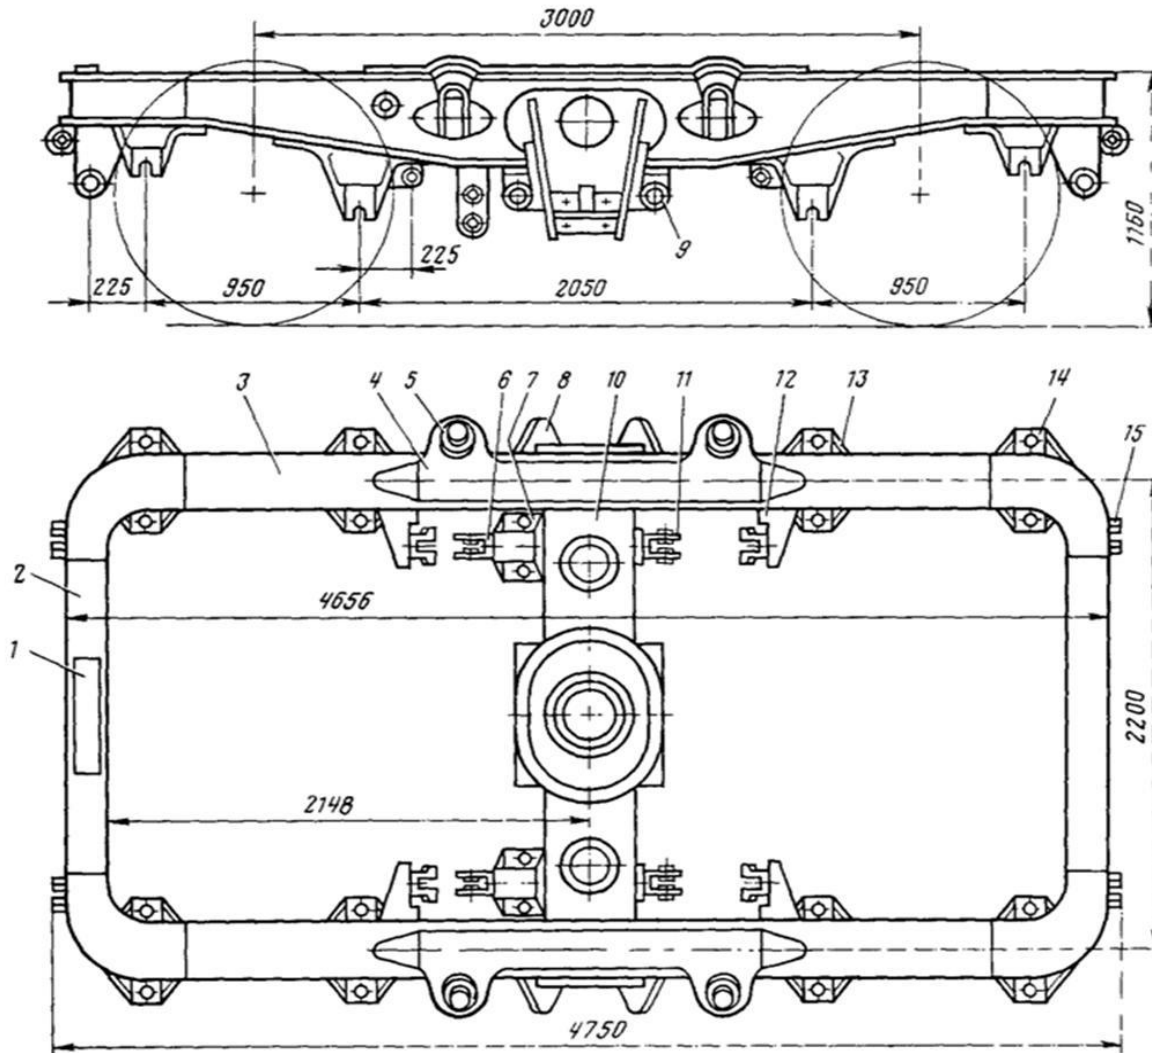
**Рама тележки**

- 1 - накладка под ролик  
противоразгрузочного устройства;
- 2 - концевой брус;
- 3 - боковина рамы;
- 4 - накладка, усиливающая боковину;
- 5 - кронштейн люлечного  
подвешивания;
- 6, 11 - кронштейны для подвески  
рычагов ручного тормоза;
- 7 - кронштейн для крепления  
тормозного цилиндра;
- 8 - кронштейн под гидравлические  
гасители колебания;
- 9 - брус шаровой связи;
- 10 - шкворневой брус;
- 12, 15 - кронштейны под подвески  
тормозной системы;
- 13 - большой буксовый кронштейн;
- 14 - малый буксовый кронштейн.

- Рамы тележек подвержены действию значительных нагрузок, которые наряду с естественным износом могут вызвать повреждения отдельных их узлов: трещины и надрывы в элементах рам, ослабление заклепочных, болтовых и сварных соединений, деформацию, местный износ и коррозию. В эксплуатации интенсивному износу подвергаются узлы, соединяющие рамы тележек друг с другом, с кузовом и колесно-моторным блоком.

- При текущих ремонтах тщательно проверяют состояние боковин, поперечных балок, кронштейнов, подбуксовых струнок, сварных, болтовых и заклепочных соединений и других деталей.

- В рамах тележек не допускаются ослабление соединения отдельных частей, надрывы, трещины и искривления.
- Признаками появления трещин могут служить нарушения слоя краски со следами ржавчины, а ослабления соединений боковин рам -- натертости металла в местах соединения боковины с поперечными балками и др.

- Тщательно проверяют состояние сварных швов сварно-литых рам, особенно в местах установки кронштейнов кузовного подвешивания и в местах крепления буксовых направляющих, убеждаются в отсутствии в них трещин.

- Литые рамы тележек электровозов осматривают, убеждаются в отсутствии трещин в углах рам, их проемах и технологических окнах, а также в кронштейнах для установки траверс подвешивания тяговых двигателей

- После разборки раму тележки обмывают в моечной машине и устанавливают по уровню на специальные опоры, где ее тщательно осматривают для выявления дефектов и обмеряют для определения степени деформации.

- После разборки тележек их рамы, рессоры и другие детали обмывают и направляют на позиции осмотра и дефектировки.
- На позиции разборки рамы сливают смазку из противоотточного устройства и ванн боковых опор подставленные под раму бачки. После этого раму вместе со снятыми с нее и уложенными в кассеты (контейнеры) деталями устанавливают на транспортную тележку и подают на обмывку в моечную машину. Неотмывшиеся участки рамы особенно в местах расположения сварных швов, подвергают дополнительной очистке скребками и металлическими щетками. С помощью 5-10 кратной лупы раму тщательно осматривают для обнаружения трещин, изломов, выработок, прогибов. Особое внимание обращают на выявление трещин в сварных швах и в местах перехода одного сечения рамы в другое.

- Обнаруженные дефектные места очерчивают мелом для дальнейшего исследования и ремонта. Проверяют посадку и износ втулок и роликов во всех кронштейнах и других посадочных (шарнирных) местах рамы. Ослабшие в посадке, имеющие предельную выработку втулки выпрессовывают из кронштейнов. Отверстия в раме проверяют, при необходимости развертывают и запрессовывают новые втулки, соответственно увеличенные по наружному диаметру. Изношенные ролики разрешается восстанавливать вибродуговой наплавкой или останавливанием с последующей механической и термической обработкой. Проверяют посадку и замеряют отверстие во втулках толкателя противоотточного устройства в шкворневом брусе рамы, а также посадки втулок в раме. Ослабшие в посадке или изношенные по внутреннему диаметру втулки заменяют. При необходимости осуществляют механическую обработку мест постановки втулки. Дефектный наливник под ролик противоразгрузочного устройства шлифуют, а если износ его превышает 4 мм, срубают и приваривают новый.

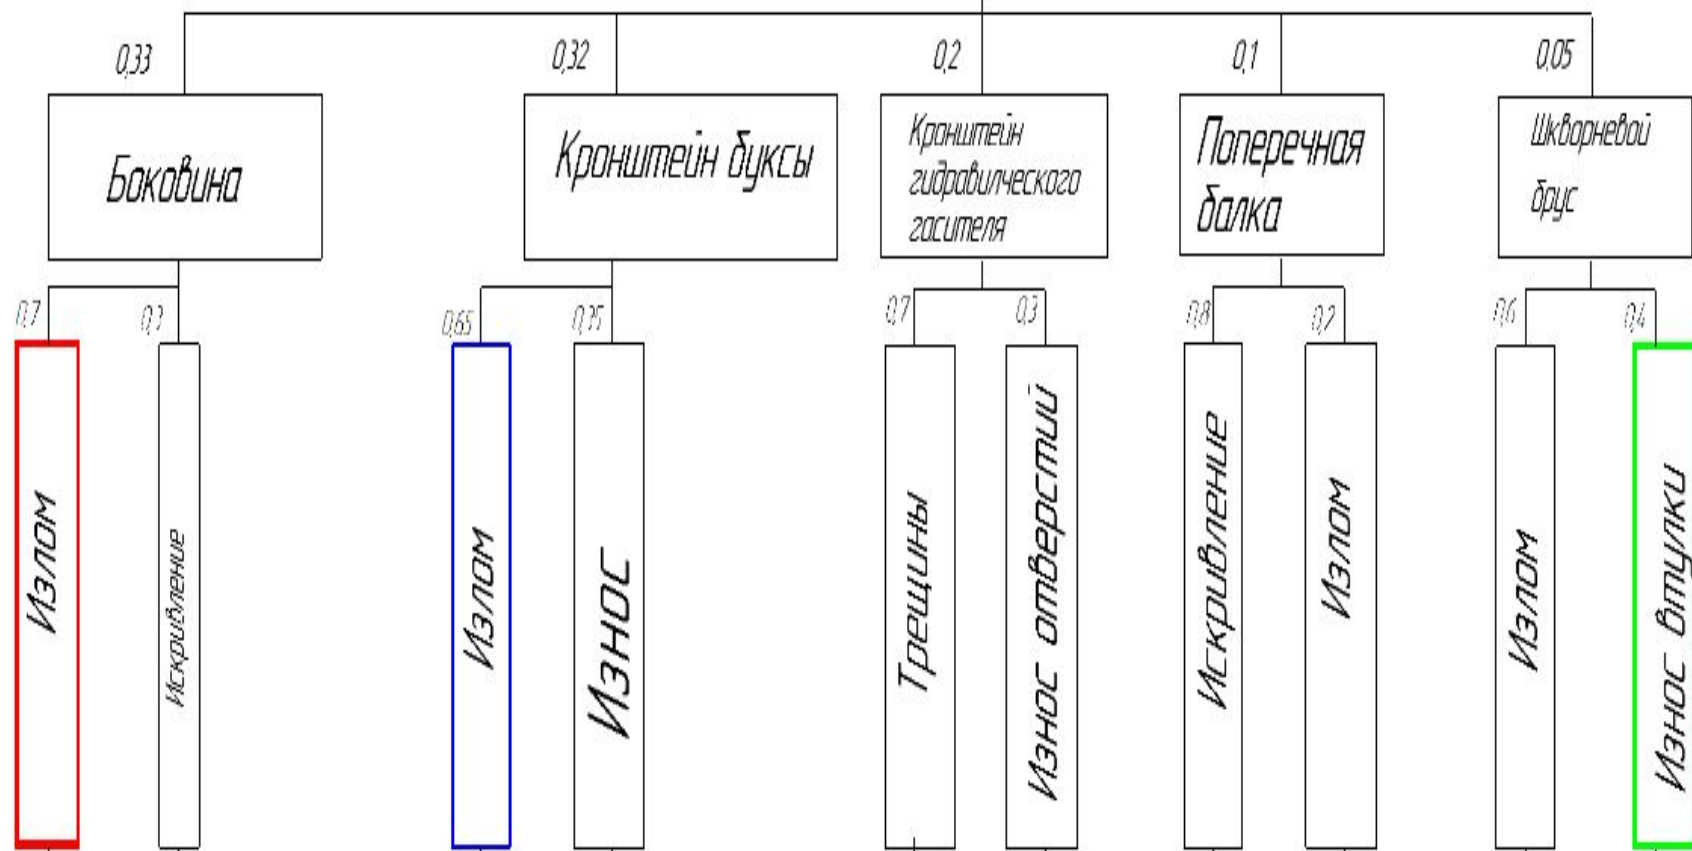
# Модель отказов

Рама тележки электровоза В/10
