# ПЕРИОД НОРМАЛЬНОЙ ЭКСПЛУАТАЦИИ ЗДАНИЙ

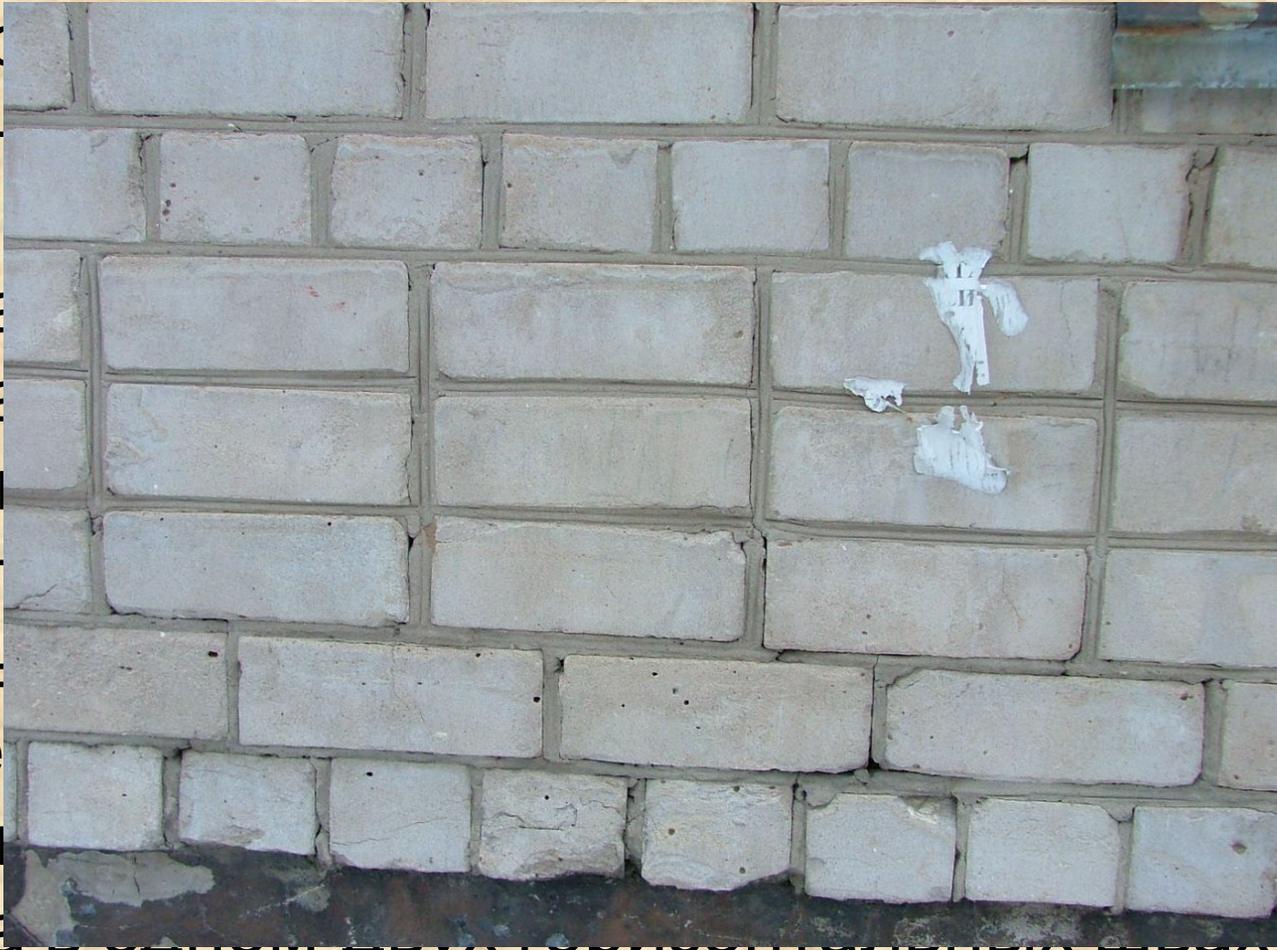
**Первая стадия** начального трещинообразования в

кирпичной кладке

обычно наблюдается

40 – 60%

Появление трещин в перевязочных кирпичах

свидетельствует о перенапряжении кладки выше

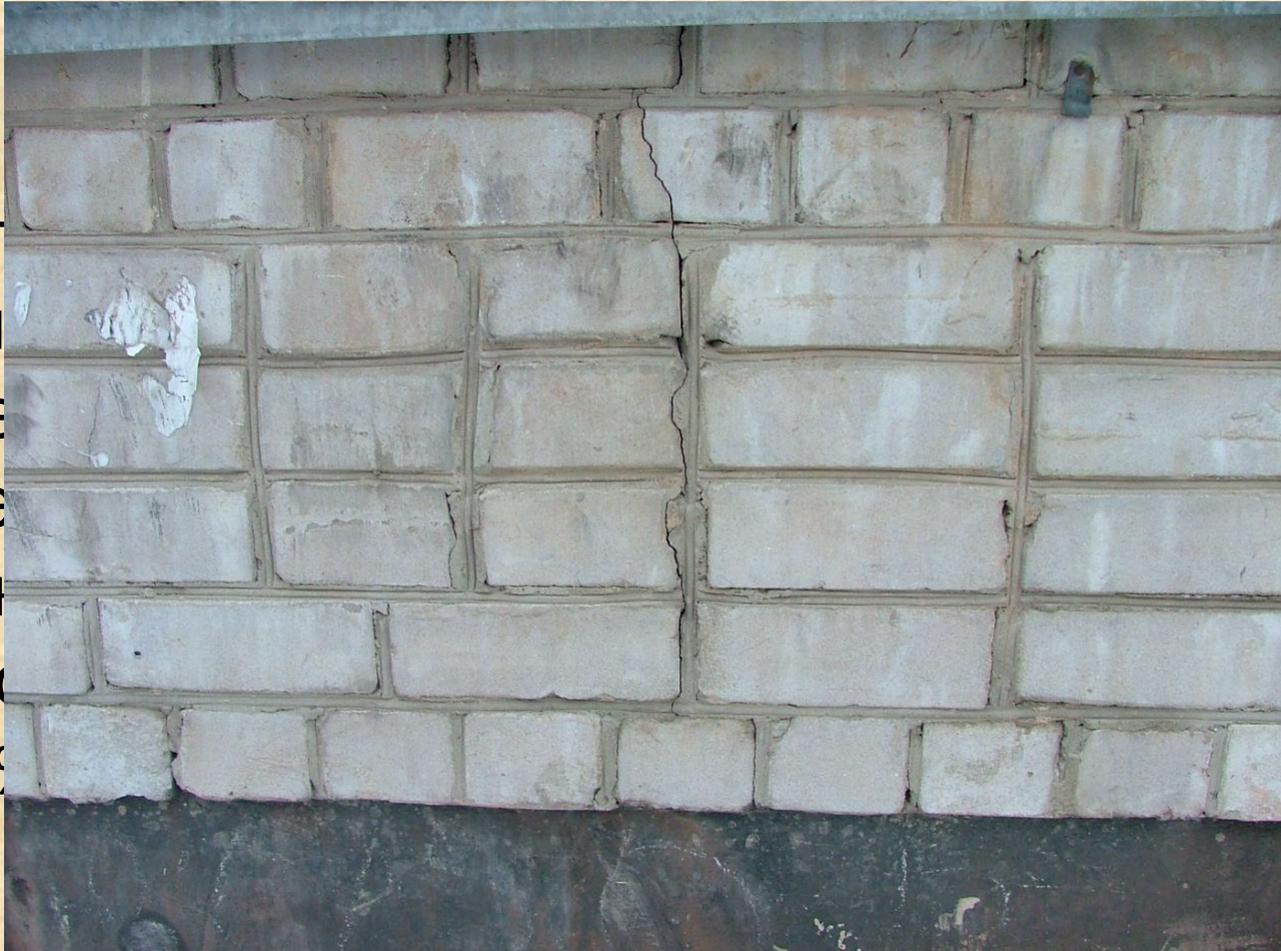
## Вторая

свидетельствует о  
кладки  
дальнейшее  
появление  
рядах и  
так и по  
70 – 95%

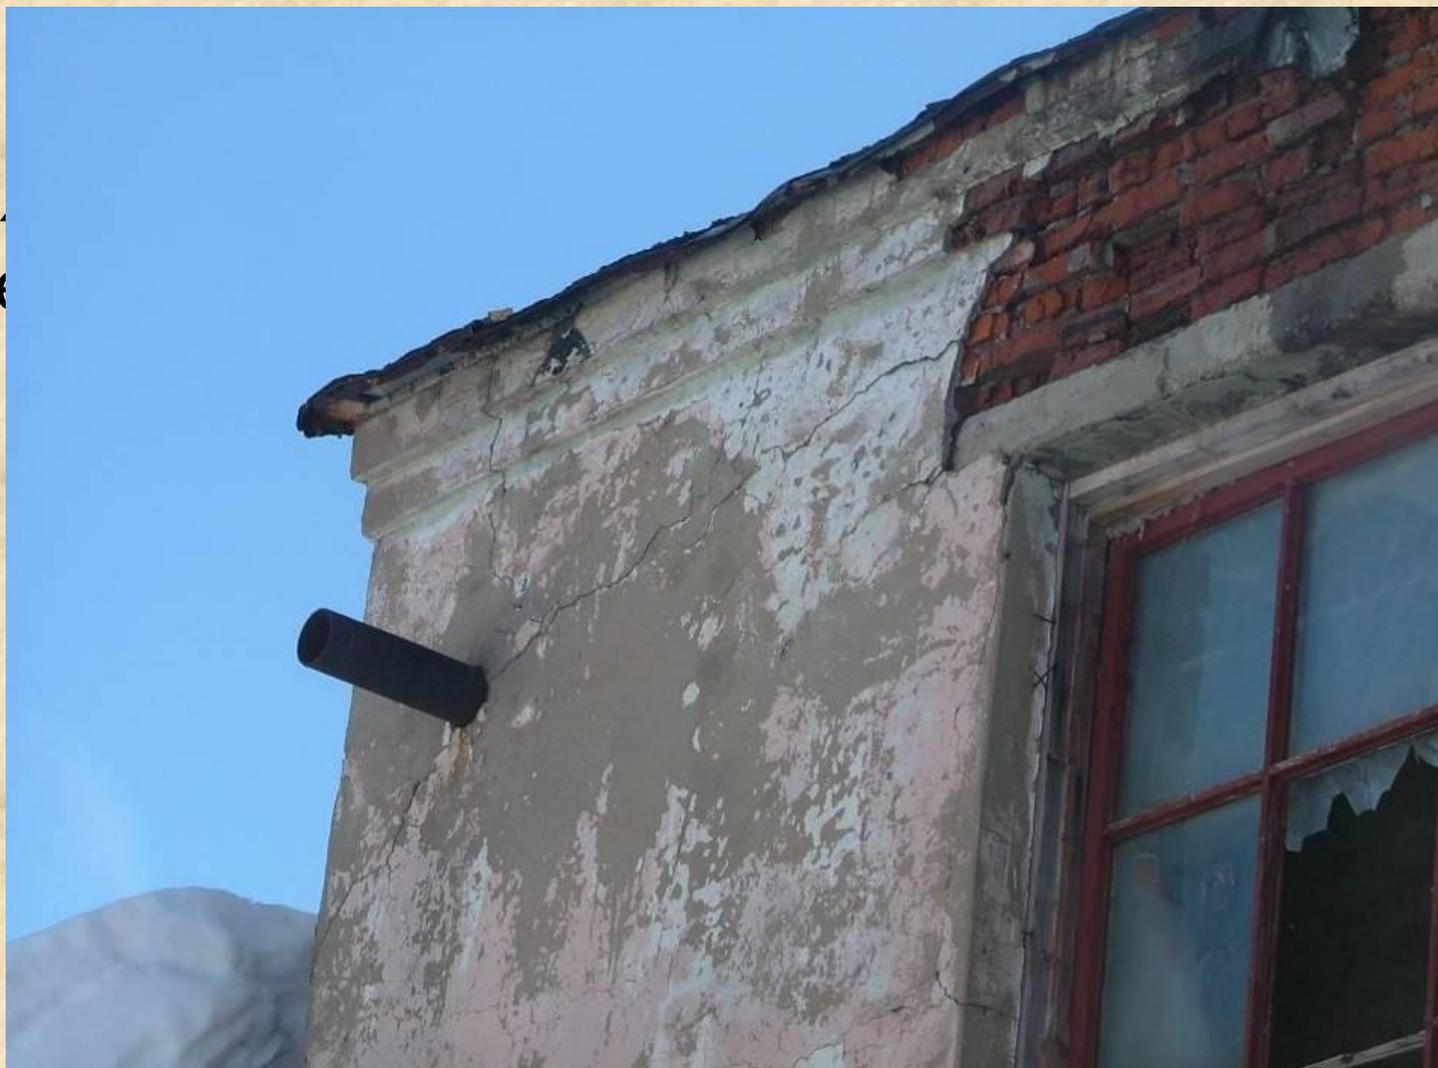
*Третья*  
СВИДЕ

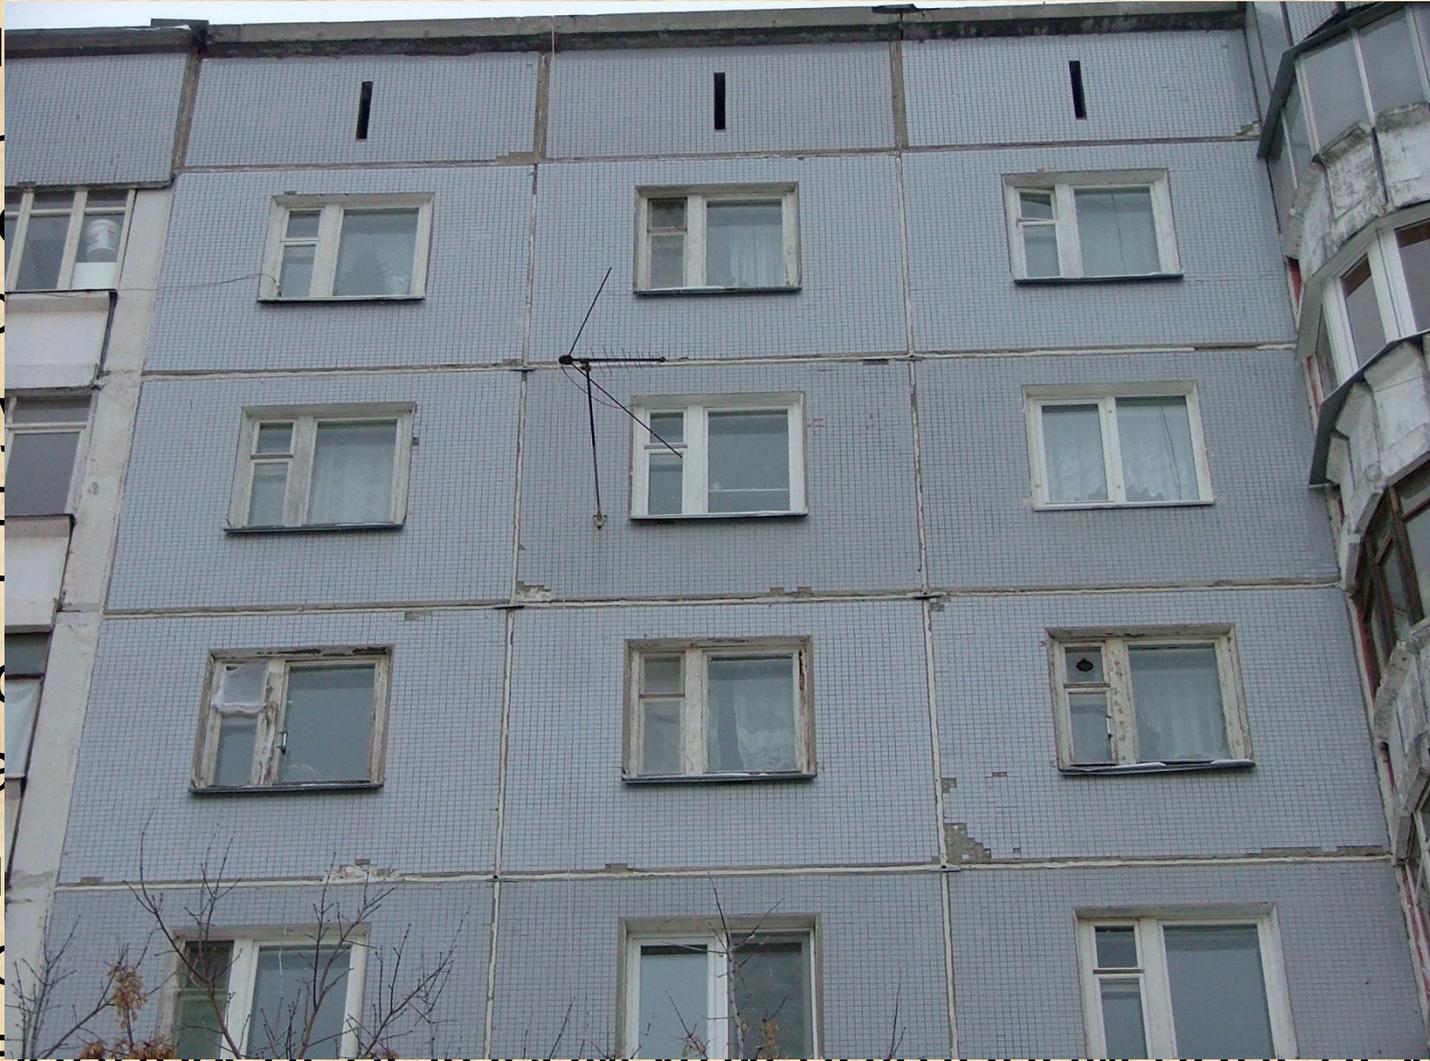
вызваных перекосом и/или наклоном панелей, а также неравномерностью по толщине растворных швов

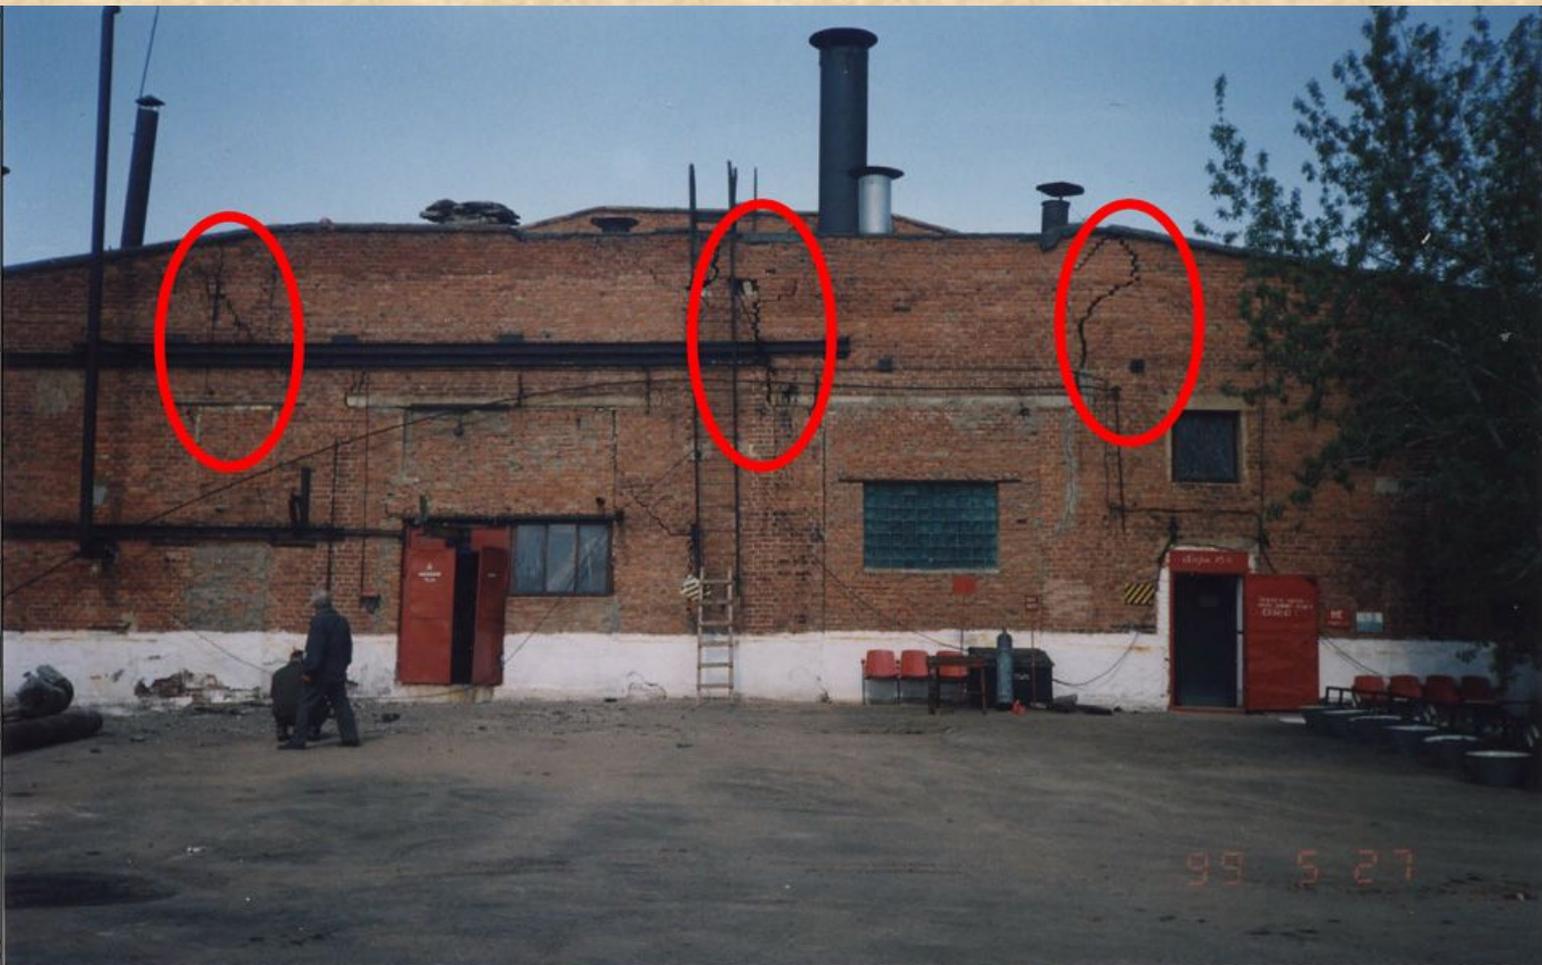
Аварии кирпичных стен эксплуатируемых зданий в
