Оригинальные технологии ремонта алюминиевых блоков цилиндров.

Цель: Дать понятие о технологии
ремонта алюминиевых блоков

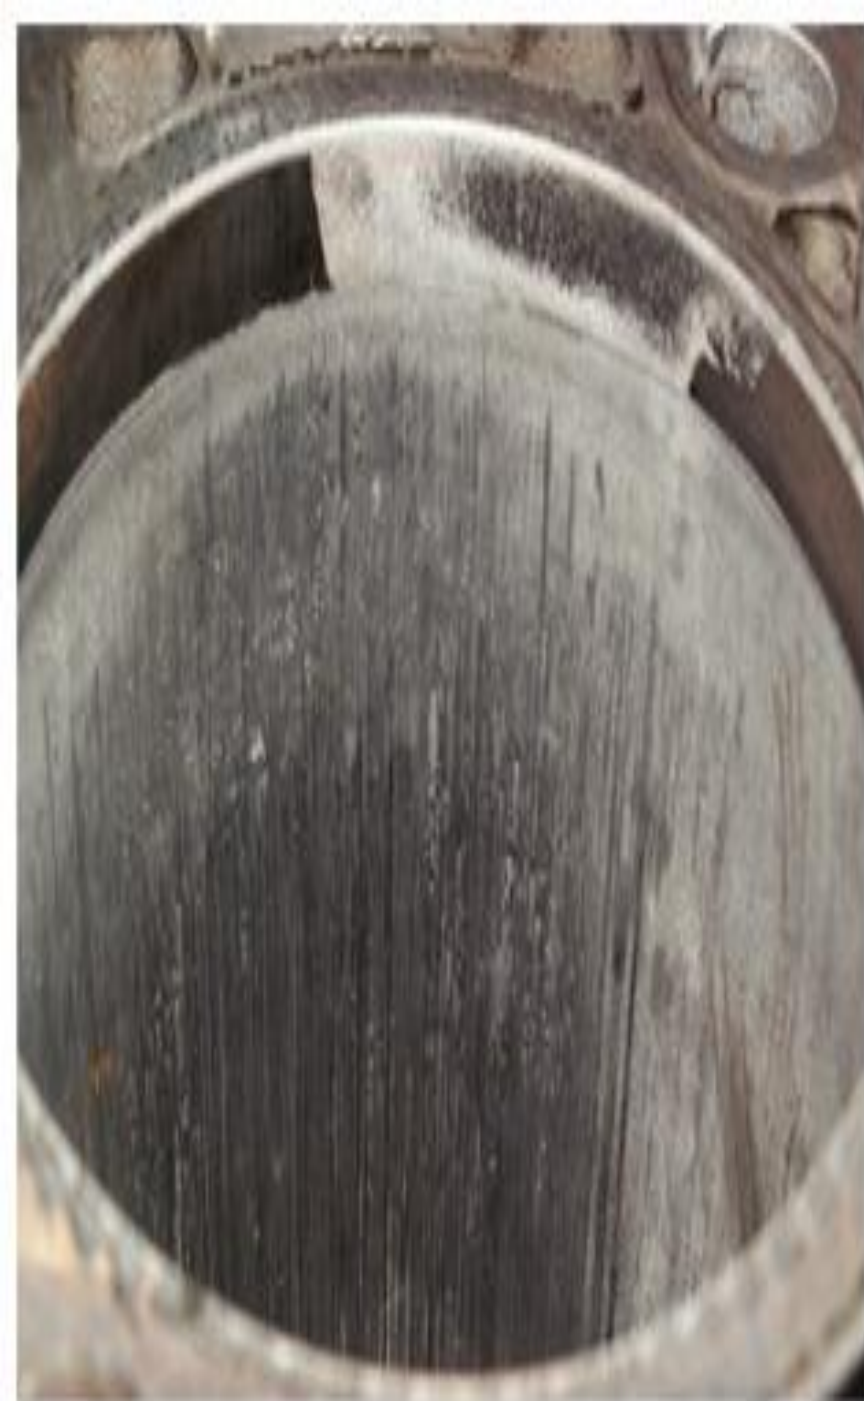
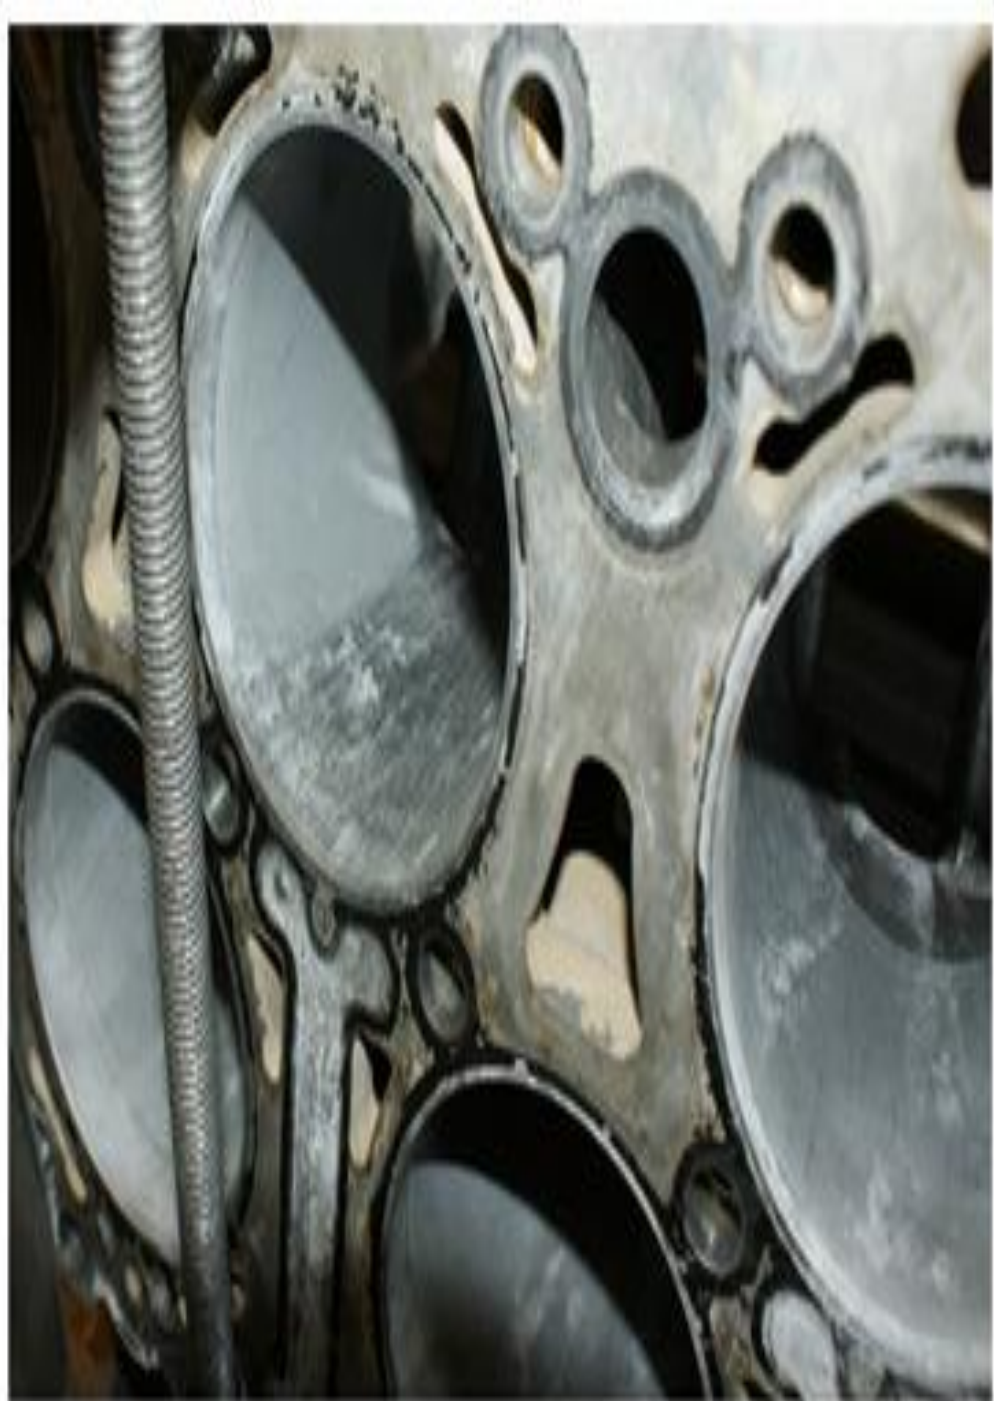
- Трудности при ремонте гильз возникают вследствие разной толщины стенок — нижняя часть гильзы тоньше и, соответственно, более «податливая». При растачивании и хонинговании эта часть стенки «дышит», т. е. отжимается инструментом, что приводит к повышенной конусности нижней части гильзы.

- Проблемы при ремонте «мокрых» гильз связаны с их жесткостью. Например, крепление гильзы в хонинговальном или расточном станках с помощью различных приспособлений нередко приводит к ее деформации. Не спасает положение и обработка гильз, вставленных непосредственно в блок и прижимаемых сверху специальными шайбами, — помимо деформации могут возникнуть трудности при хонинговании. К примеру, конструктивные особенности многих блоков не позволяют брускам хонголовки выходить за нижнюю кромку гильзы. Из-за этого невозможно добиться правильной геометрии цилиндра.

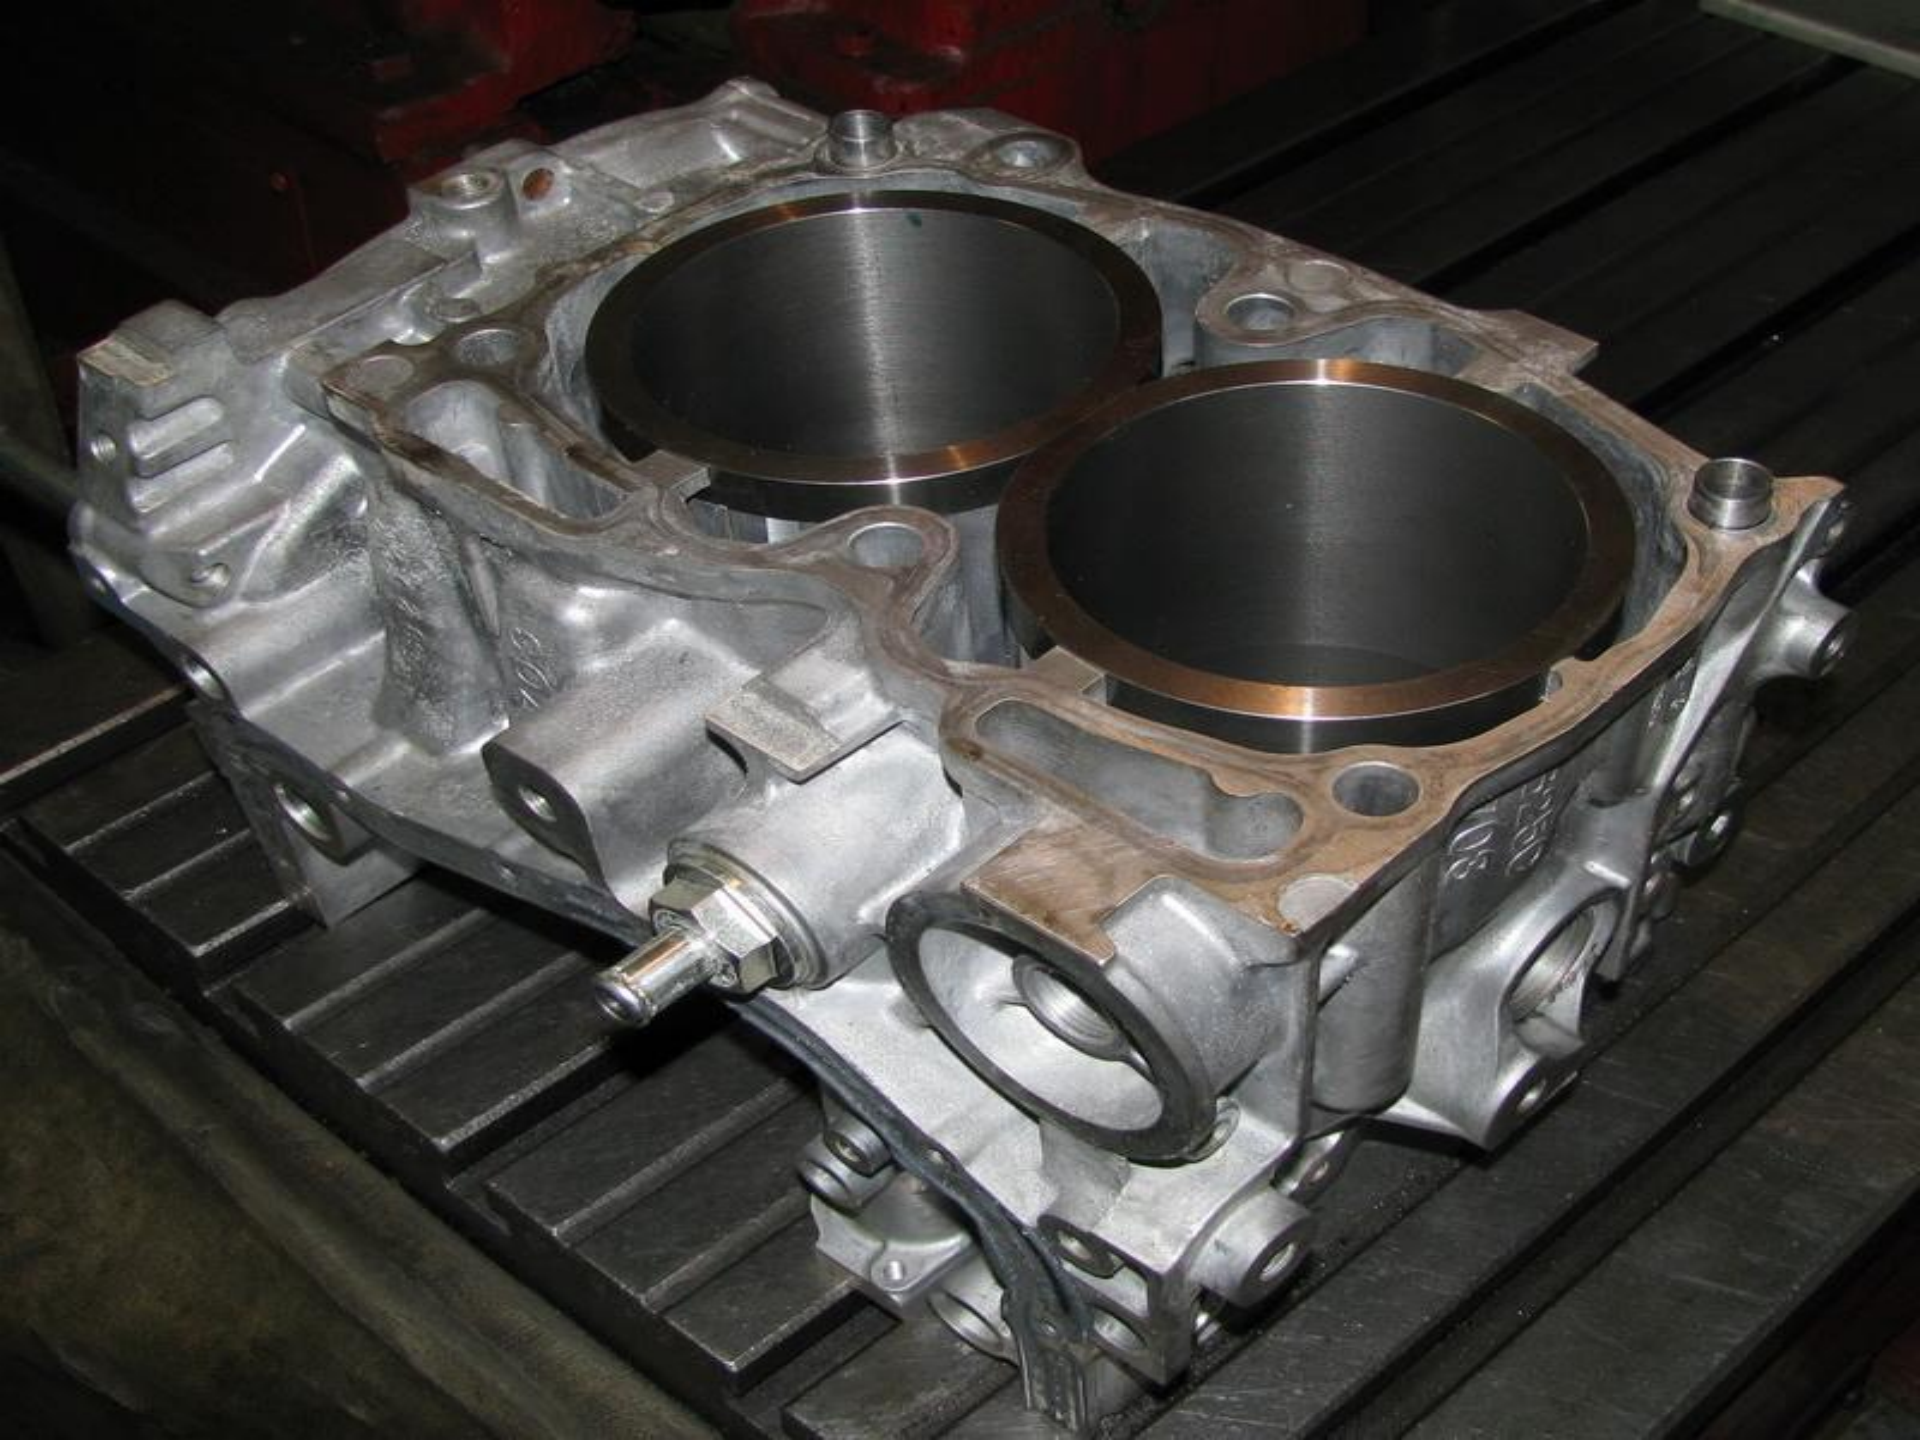
- Начинают замену с удаления старой гильзы. Для этого гильзу растачивают до вскрытия основного материала блока и удаления ее остатков (обычно толщина заливной гильзы колеблется в пределах 2,5—4,0 мм). Дальнейшие действия зависят от характера дефекта блока. При серьезных повреждениях в алюминиевой стенке, окружающей гильзу, могут появиться трещины. Их обнаруживают визуально или по результатам опрессовки рубашки охлаждения блока.

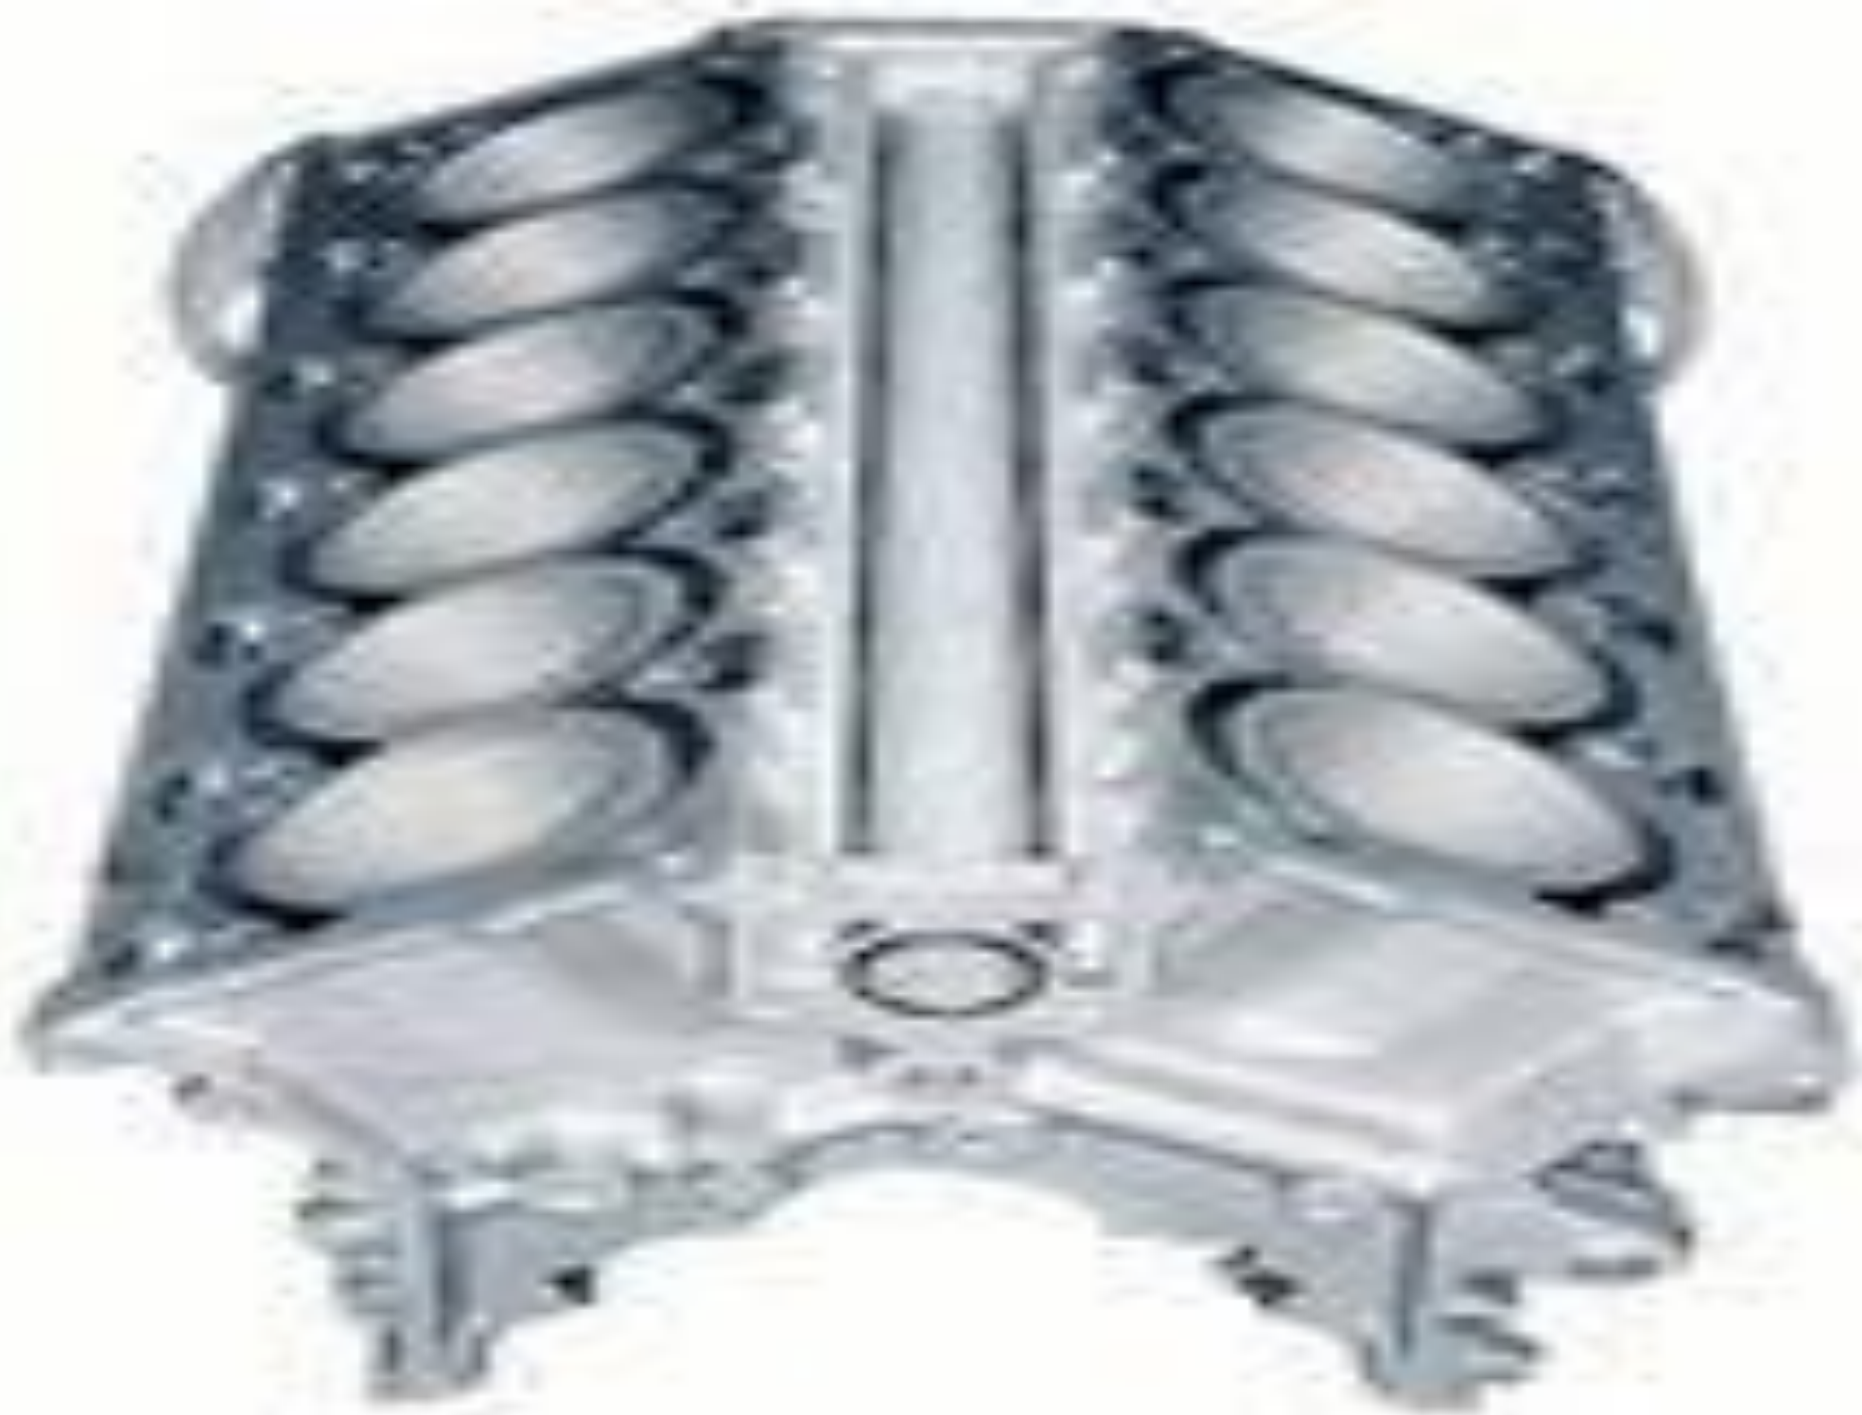
- При изготовлении новой гильзы в ее верхней части необходимо выполнить упорный бурт, а в гнезде — соответствующую выточку. Гильза должна иметь натяг в гнезде 0,05—0,07 мм. Чтобы легко, «от руки», установить такую гильзу в блок, достаточно охладить ее в жидком азоте до -186°C , даже не прибегая к нагреву блока. Кстати, перед установкой гильзы необходимо нанести на верхнюю и нижнюю части гнезда жидкий герметик (этим гарантируется герметичность посадки гильзы), а сразу после установки — «заневольтить» гильзу, т. е. создать давление в сторону запрессовки до окончательного выравнивания температуры блока (подробно эта технология описана в № 1/2002).

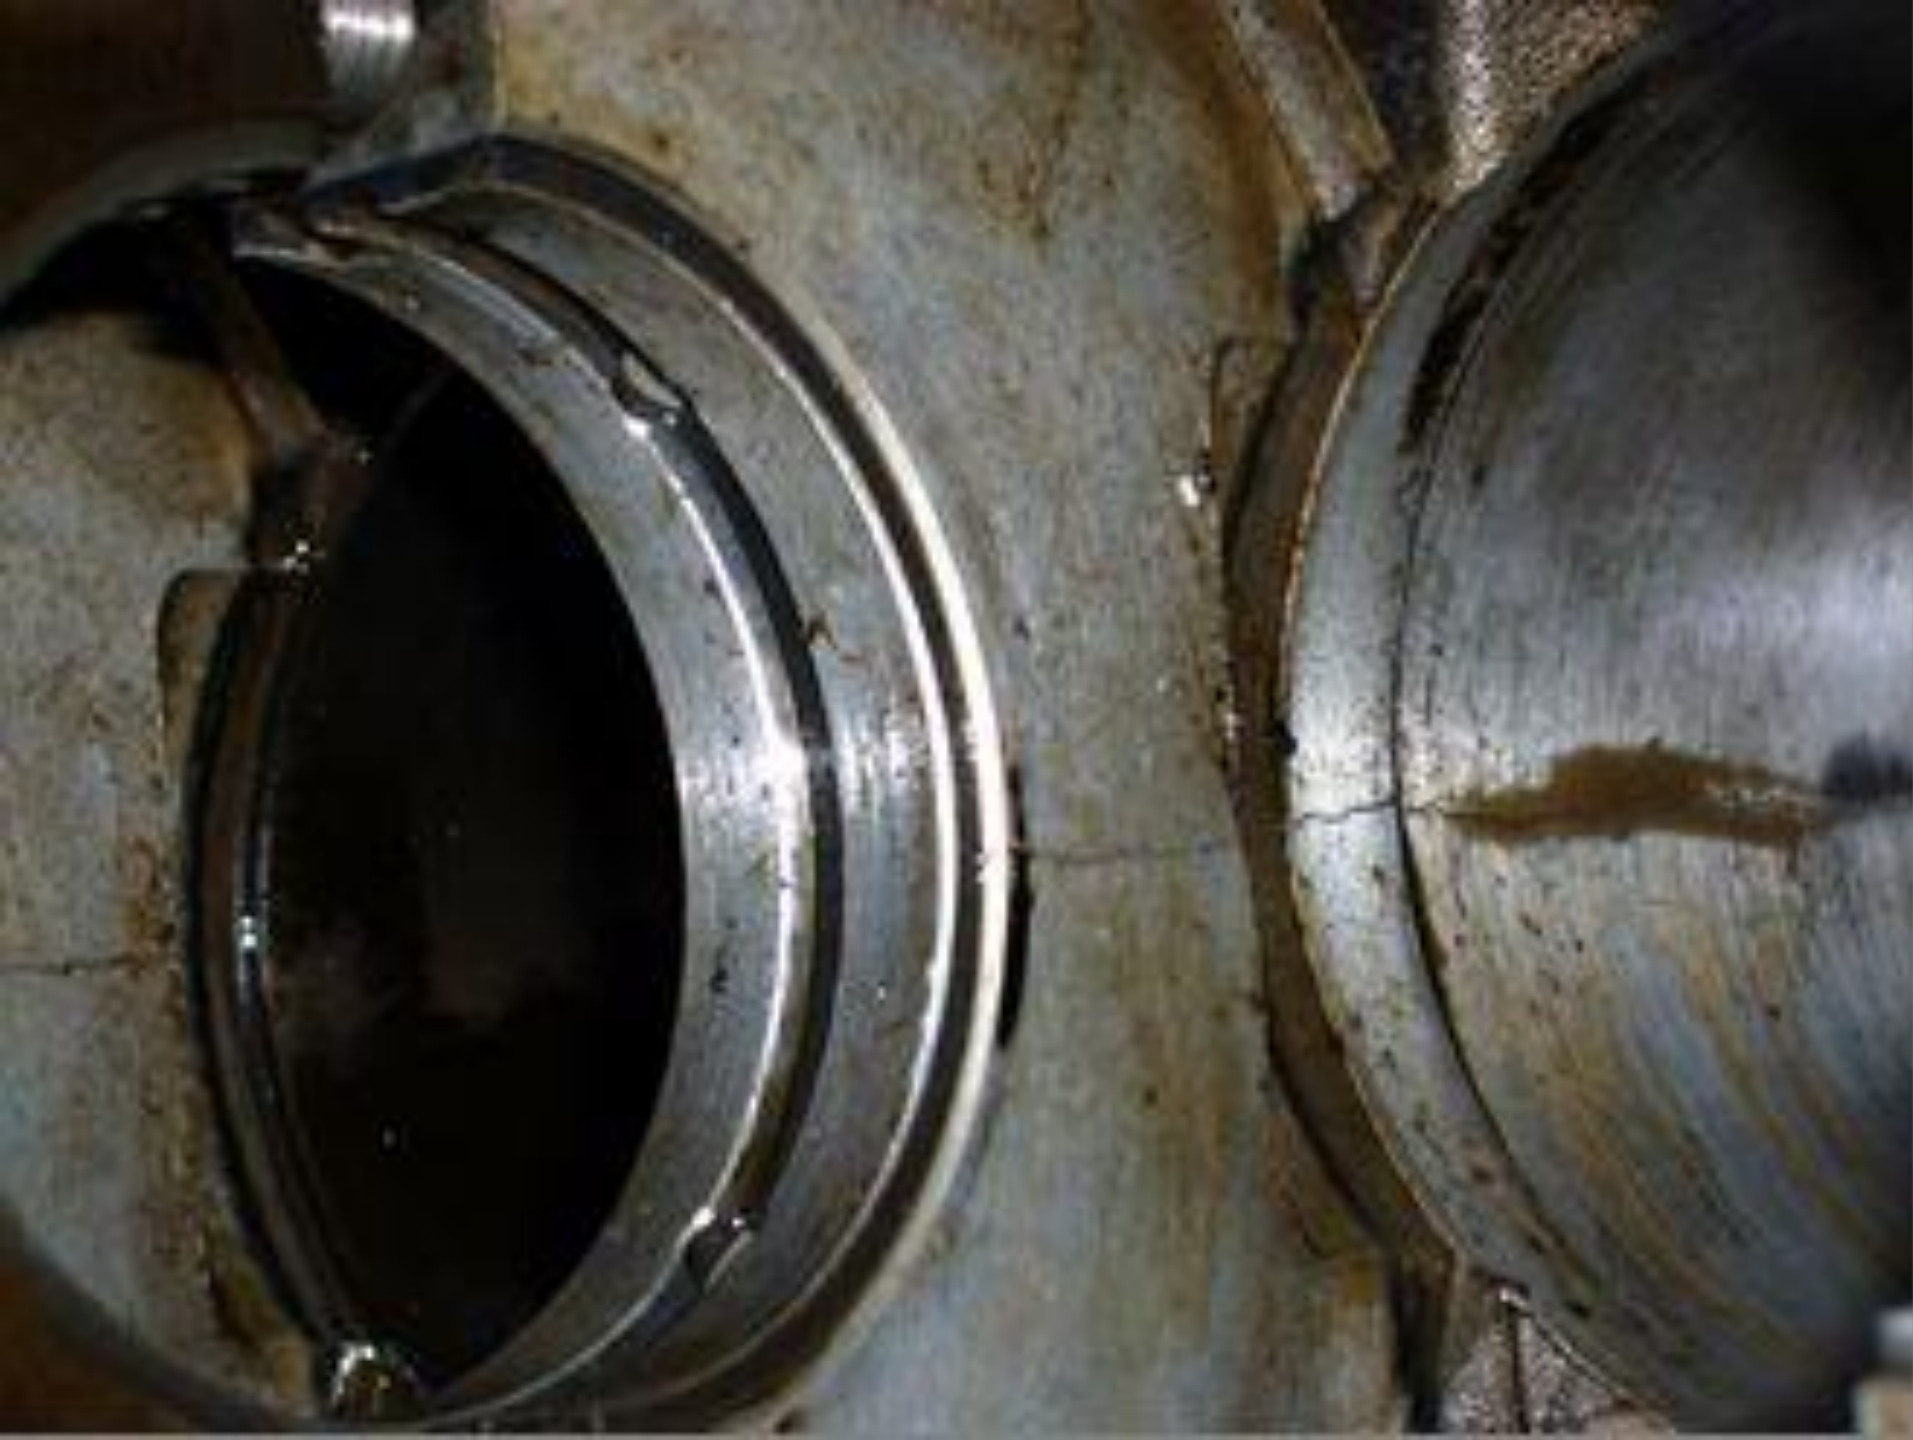
- Значит, хонингование? Да, но не без «хитростей». Во-первых, бруски выбирают только самые твердые — алмазные или с абразивными частицами из нитрида бора. Далее — режимы хонингования: нужно устанавливать самое минимальное усилие давления брусков на поверхность цилиндра, чтобы не «продавить» и не разрушить тонкое покрытие.
