No	Vehicle information																																																										
<p>I. Жалоба клиента</p> <p>1. Подробное описание жалобы</p> <p>1.Мультимедия на ходу выключается, пропадает управление громкостью, затем при неоднократном включении, резко повышается или понижается звук. Стали замечать с прошлого года. Периодически при включении задней передачи, изображение с камеры заднего вида не отображается на ГУ. Периодически изображение с камеры не перестает показывать, даже при включении других передач.</p> <p>1 II. Информация об автомобиле</p> <p>2. VIN : Z94PC815DNR039596</p> <p>3. Дата производства : 2022-03-17;</p> <p>4. Дата продажи: 2022-05-17;</p> <p>5. Пробег: 31392км ;</p> <p>6. ДВС/Трансмиссия : 2.0 /6AT 4WD</p>	<p>7 История ТО и ремонтов</p>

No	Cause/Status/Technical information	Problem localization scheme
<p>IV. Сводная информация по данной симптоматике</p> <p>9. Причина : Внутренняя неисправность головного устройства</p> <p>10. Статус: Замена мультимедийного устройства</p> <p>11. Деталь-виновница: 96160BW100RET - Audio Assy</p> <p>12. Количество обращений: 1.</p> <p>13. Hot line No. : HT20220827085522501, HT2022082512195010106 HT20211013082012408.</p> <p>14. TSB&S

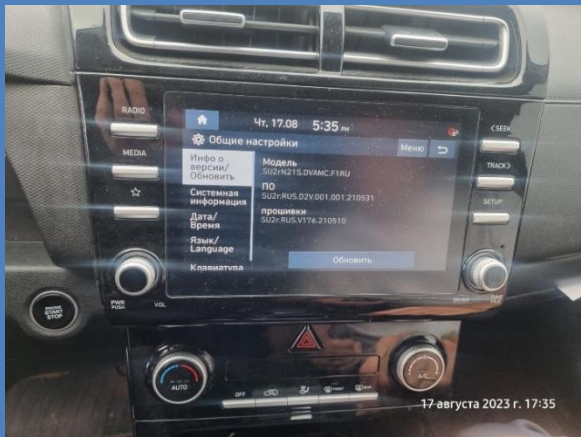
5.1

<p>The image shows the car's infotainment screen displaying system settings. The screen is titled 'Общие настройки' (General settings) and shows the following information: <ul style="list-style-type: none"> Информация о версии/Обновить (Version/Update info): SU2RUS.DVAMC.F1RU Системная информация (System information): <ul style="list-style-type: none"> ПО (Software): SU2RUS.D2V.001.001.210531 Дата/Время (Date/Time): SU2RUS.V176.210510 Язык/Language: Russian Клавиатура (Keyboard): Update button The time on the screen is 17:08 and 5:35 AM. A timestamp at the bottom right of the image reads '17 августа 2023 г. 17:35'.</p>

<p>Версия ПО г/у</p>	<p>Возможные обновления ПО Г/У</p>

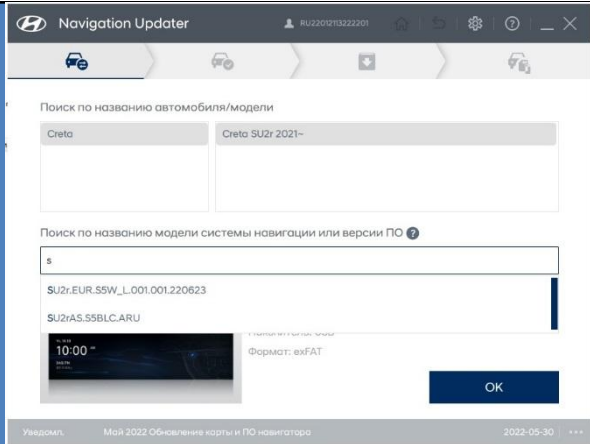
<p>The image shows the 'Navigation Updater' application interface. It features a search bar for car models and navigation system versions. The search results show: <ul style="list-style-type: none"> Car model: Creta SU2r 2021- Navigation system version: SU2R.EUR.S5W_L.001.001.220623 Navigation system model: SU2RAS.S5BLC.ARU Format: exFAT There is an 'OK' button at the bottom right of the search results. The application title bar shows 'Navigation Updater' and the user ID 'RU2201913322201'. The bottom status bar indicates 'Май 2022 Обновление карты и ПО навигатора' (May 2022 Map and navigation software update) and the date '2022-05-30'.</p>

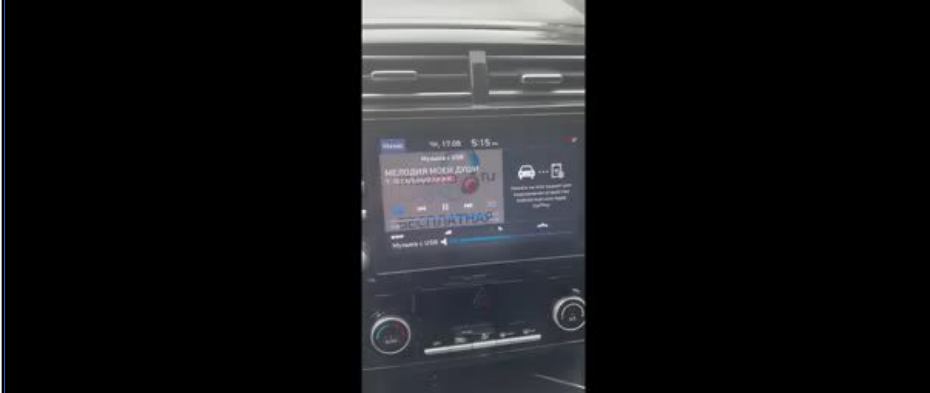
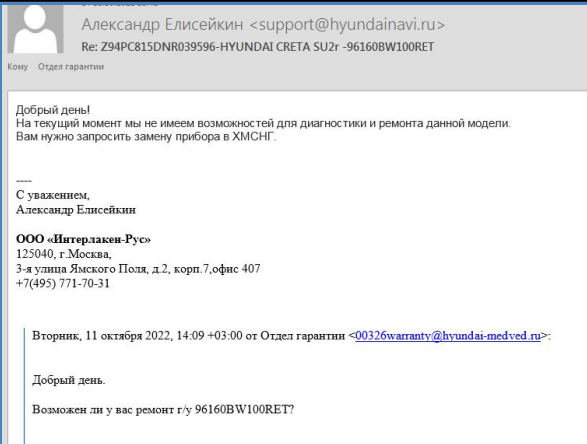
No.	Photos and description	
5.2

Видео проявления дефекта	Ответ от подрядчика по ремонту Г/У
	<p style="text-align: center; font-size: 24px; color: white;">Фото</p>	<p style="text-align: center; font-size: 24px; color: white;">Фото</p>

No.	Detailed description		
4	Результаты диагностики/ ремонта		
	18. Результат диагностики: подробное/пошаговое описание проведенной диагностики, полученные результаты диагностики, измеренных значений и т.д.	<i>Результат</i>	<i>Референсн. знач.</i>
	1 Перезагрузка головного устройства. Отключение питания.	Функциональность не восстановлена	-
	2 Проверка возможности обновления	Нет	-
	3 Запрос в ООО «Интерлакен-Рус» о возможности ремонта	Ремонт невозможен	
	4		
	5		
	6		
	7		
	8		
9			
10
