Здания и сооружения на побережье

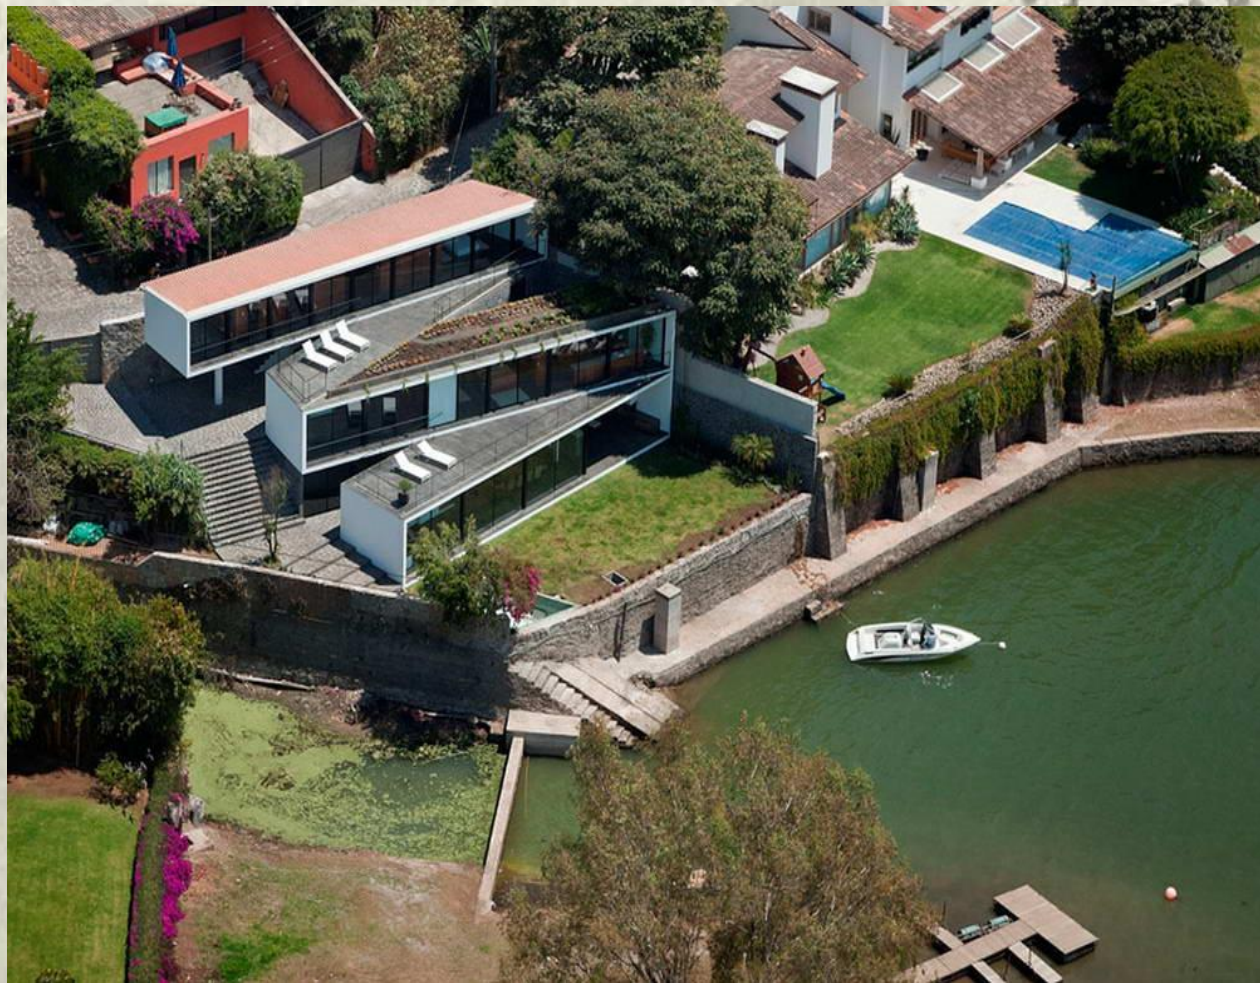
Дом Дуас (Casa Diaz) в Мексике

Дом спускается по склону тремя ступенями. Типовое, в целом, для такого участка решение авторам удалось значительно оживить и разнообразить путём сдвижки прямоугольных объёмов, что сломало монотонный ритм, добавило динамики фасадам и позволило сделать в образовавшихся треугольных нишах несколько дополнительных внутренних двориков.

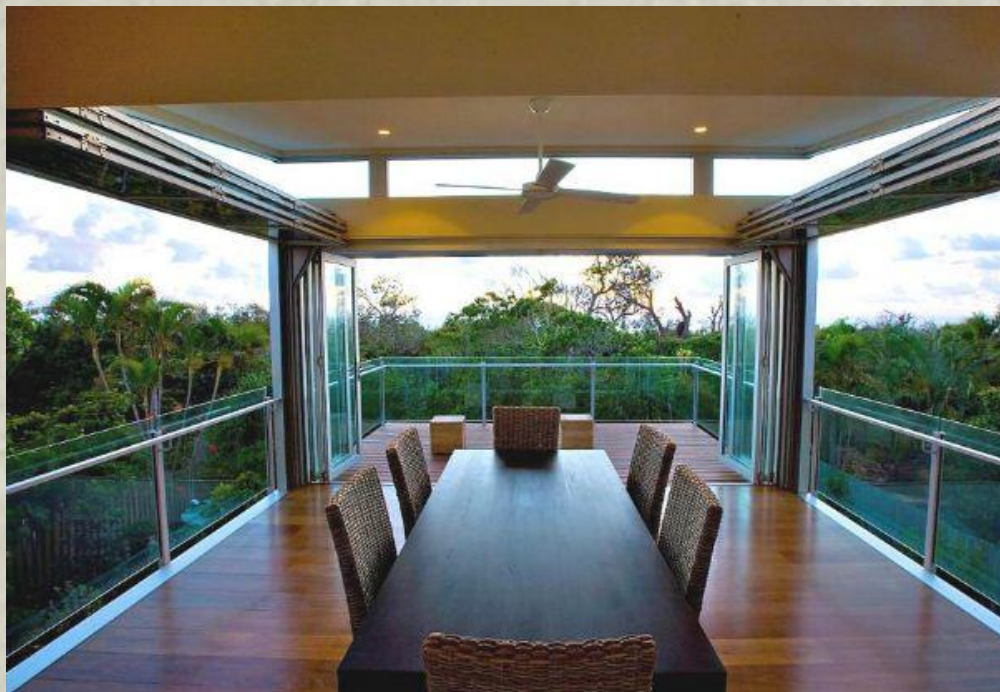
Дом на Маркус Бич (*MarcusBeachHouse*) в Австралии

Этот небольшой пляжный дом построен в прибрежной зоне небольшого австралийского посёлка Маркус Бич для пожилой семейной пары. Дом расположен на участке с небольшим уклоном, что дало возможность организовать вход со стороны улицы прямо на главный, второй этаж. Со стороны двора дом получился двухэтажным. Особенно удачной получилась консольная полуоткрытая терраса.

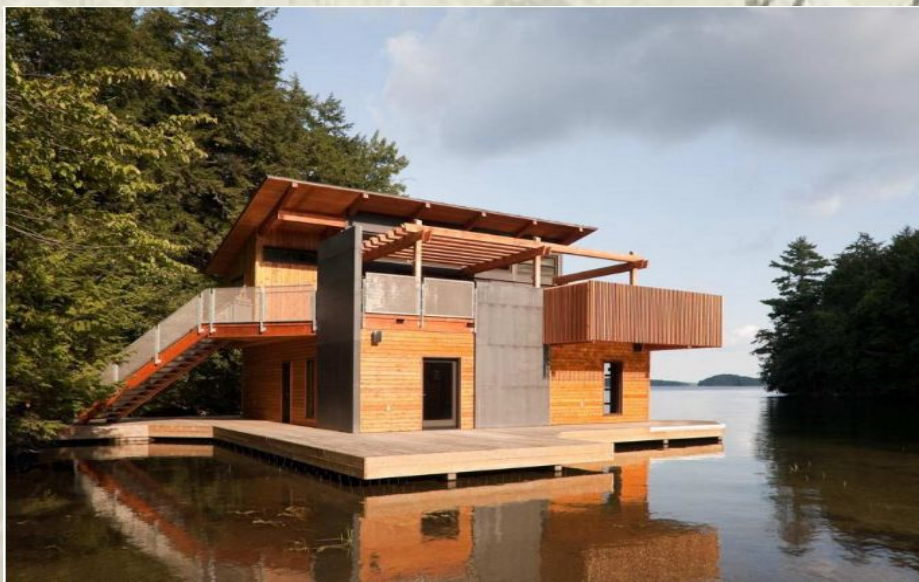
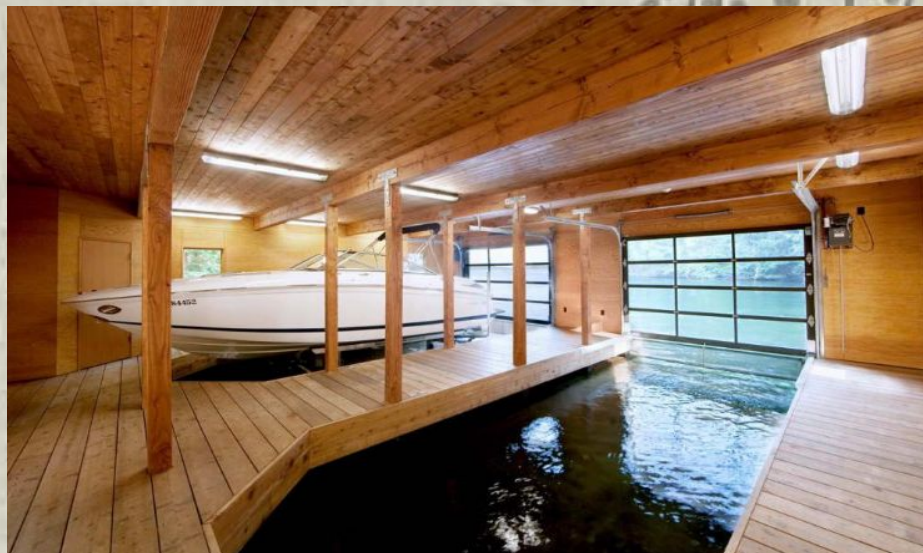
Домик для лодок

Этот небольшой домик получился после реконструкции существующего эллинга на берегу озера Мускоке, расположенного в 170 км к северу от Торонто. На первом этаже размещены пристань и эллинг на две лодки, на втором – кухня, гостиная, одна спальня и огромная терраса. Домик расположен в глубине мелководного залива и стал частью общего комплекса, включающего также большой семейный дом и гараж.

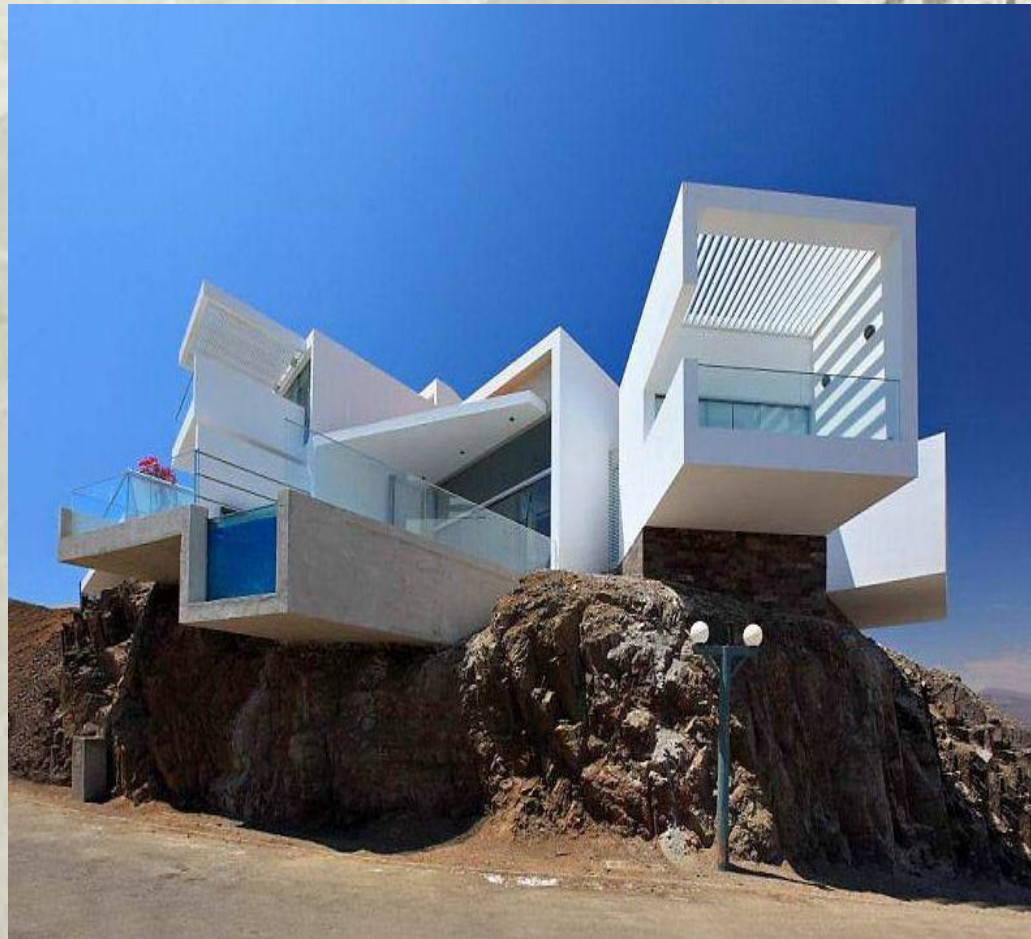
Пляжный дом в Лас Ломас (BeachHouseLasLomas) в Перу.

Этот многоплановый дом для семейного отдыха построен у Тихого океана на небольшом каменном холме на высоте 48 метров над уровнем моря. В доме два этажа и несколько эффектных консолей, в которых расположены спальни и бассейн.

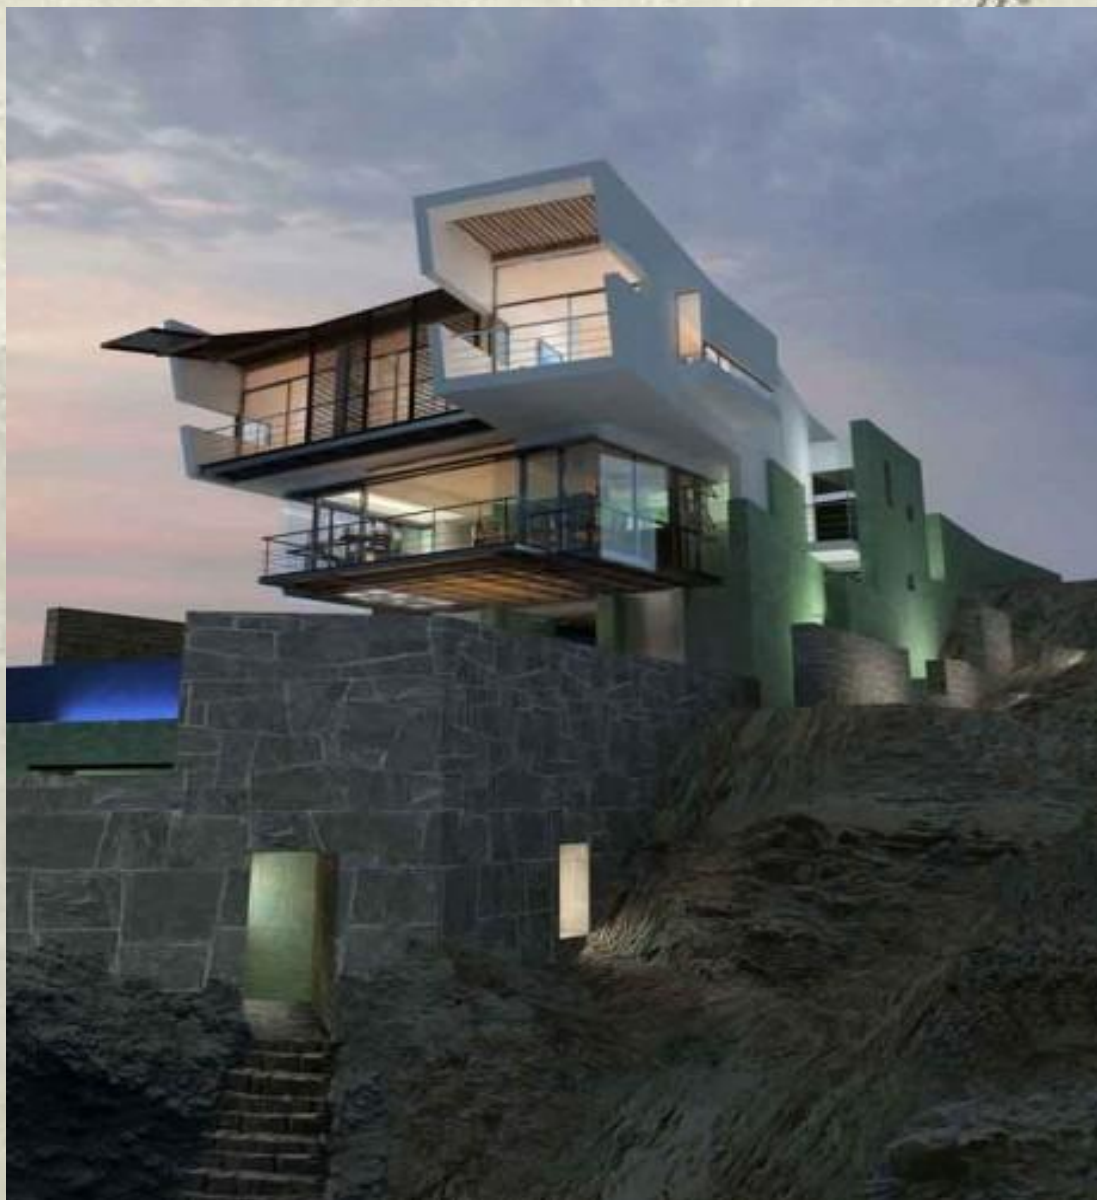
Лефевр Дом (Lefevre House) в Перу

Этот динамичный дом расположен в 117 км к югу от Лимы, в месте, где встречаются перуанская пустыня и Тихий океан. Основной задачей архитекторов было максимально интегрировать архитектуру и сложный прибрежный ландшафт. Небольшой сад у входа является продолжением пустыни, а террасы и два бассейна связывают дом с океаном.

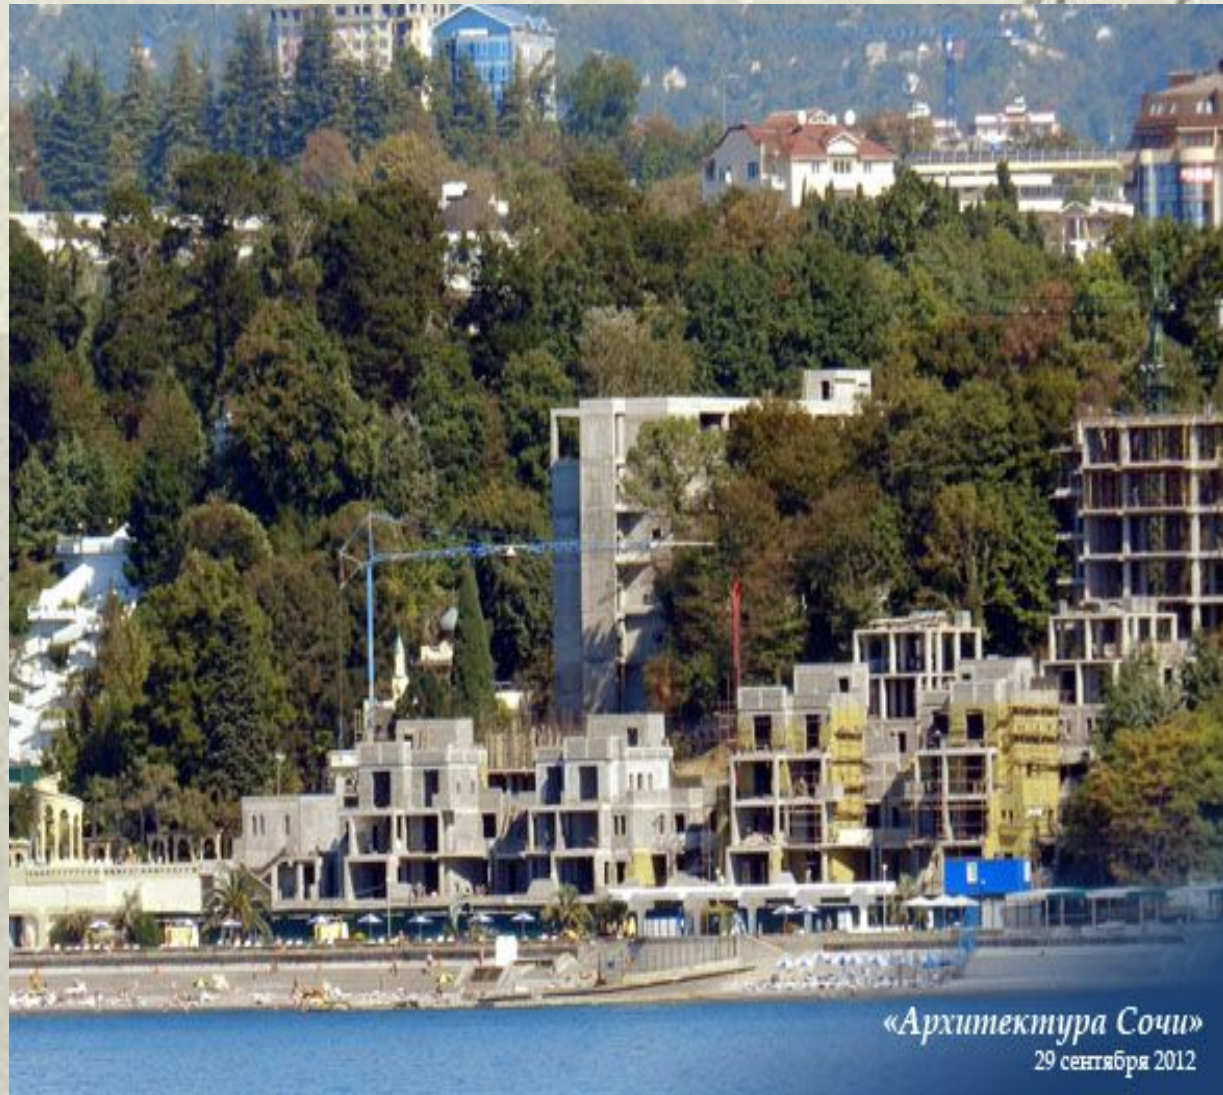
Санторини клуб в г. Сочи, Россия

Апарт-отель «Санторини клуб» состоит из 12 домов на 77 апартаментов, площадью от 60 до 300 кв. м. Здания выстроены в трёх линиях и представляют собой террасную застройку. Благодаря этому, из всех апартаментов резиденции «Санторини клуб» открываются панорамные виды на морской пейзаж.
