С.Ж.Асфендияров атындағы Қазақ Ұлттық Медицина Университеті

КАФЕДРА:ОРТОПЕДИЯЛЫҚ СТОМАТОЛОГИЯ

БАЯНДАМА:

**МЕТАЛЛОКЕРАМИКАЛЫҚ КӨПІРТӘРІЗДІ ПРОТЕЗДІҢ
КЛИНИКАЛЫҚ РЕСТАВРАЦИЯСЫ**

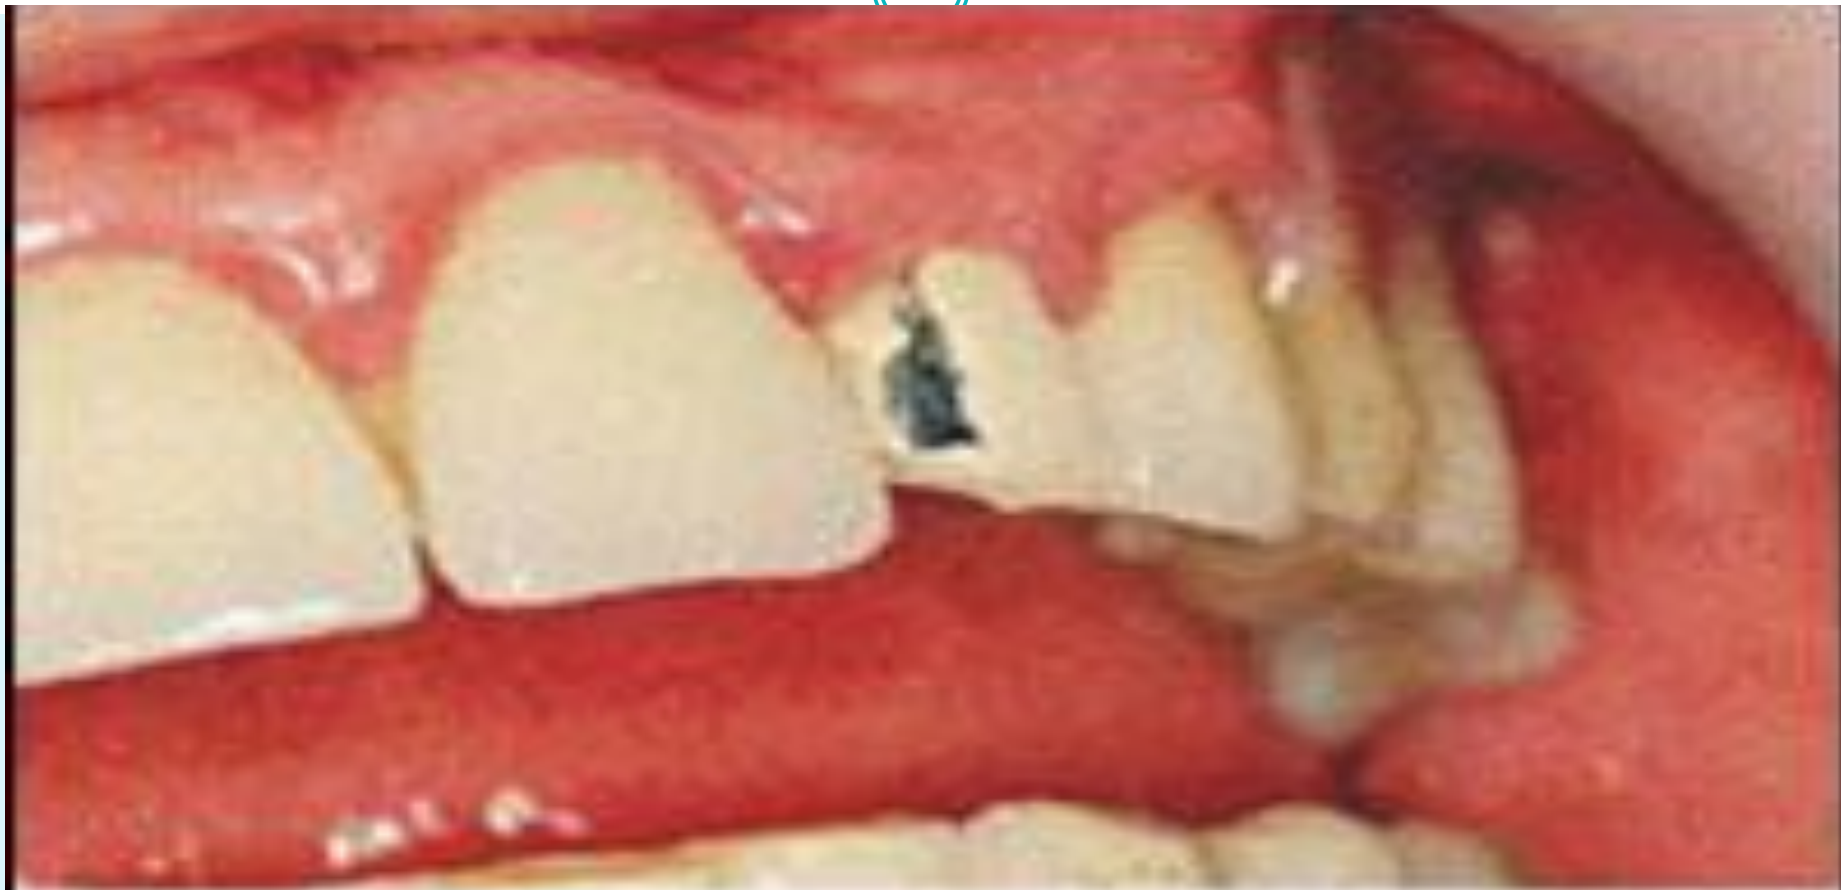
Рис. 1

Көпіртәрізді металлокерамикалық протездегі ақаулар (жарылулар, сынулар)

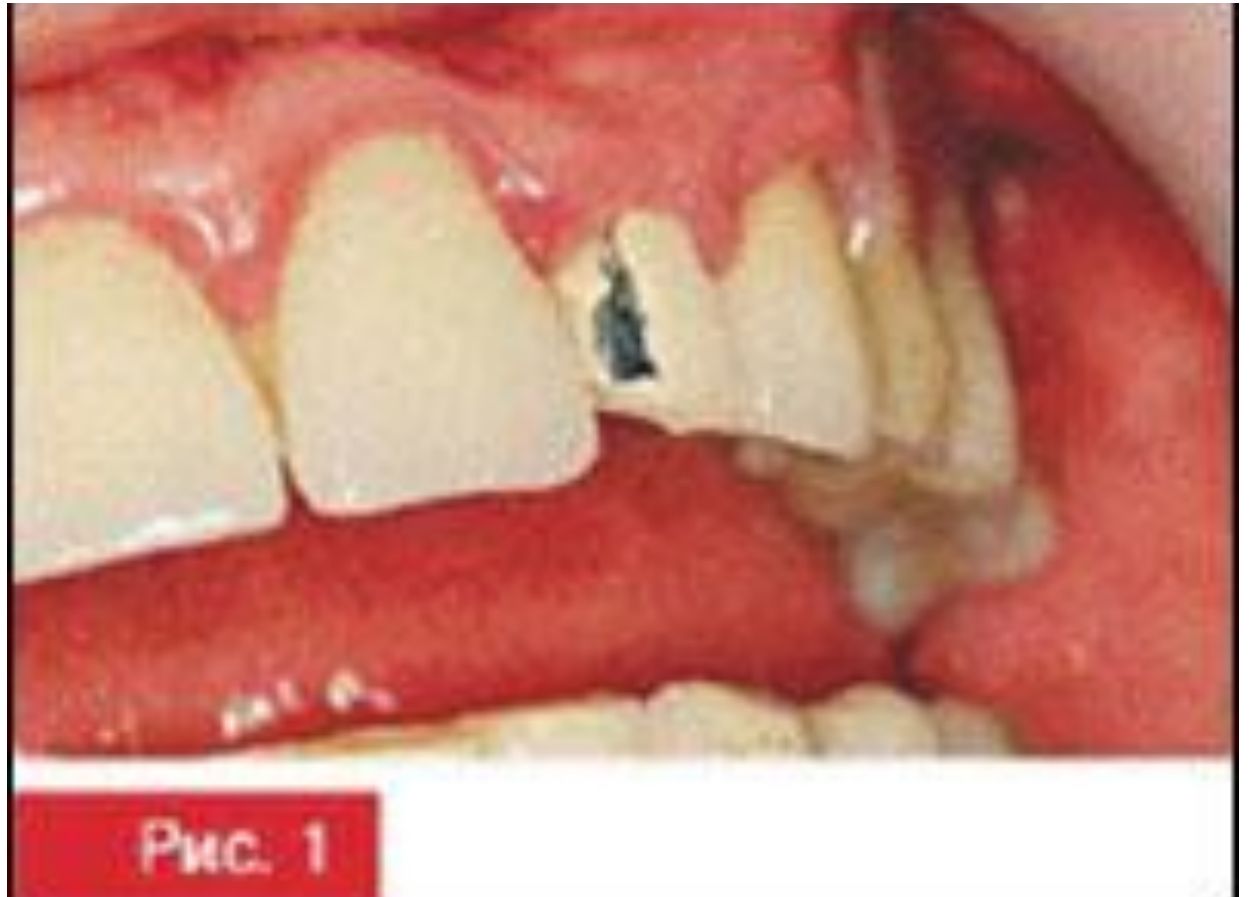
42 жасар еркек
клиникаға
металлокерамика
лық көпіртәрізді
протезінің
эстетикалық
ақауына
шағымданып
келген.Қарап
тексергенде 22
тісінде жарылуды
анықталған.

Ең біріншіден ауыз қуысы түгелдей оқшаулау керек.

Екіншіден керамиканың жарылған аймағын абразивтік пастаны қолданып, шеткамен тазарту керек.

VITA шкаласы бойынша қалпына келтіретін материалдың түсін таңдау керек.

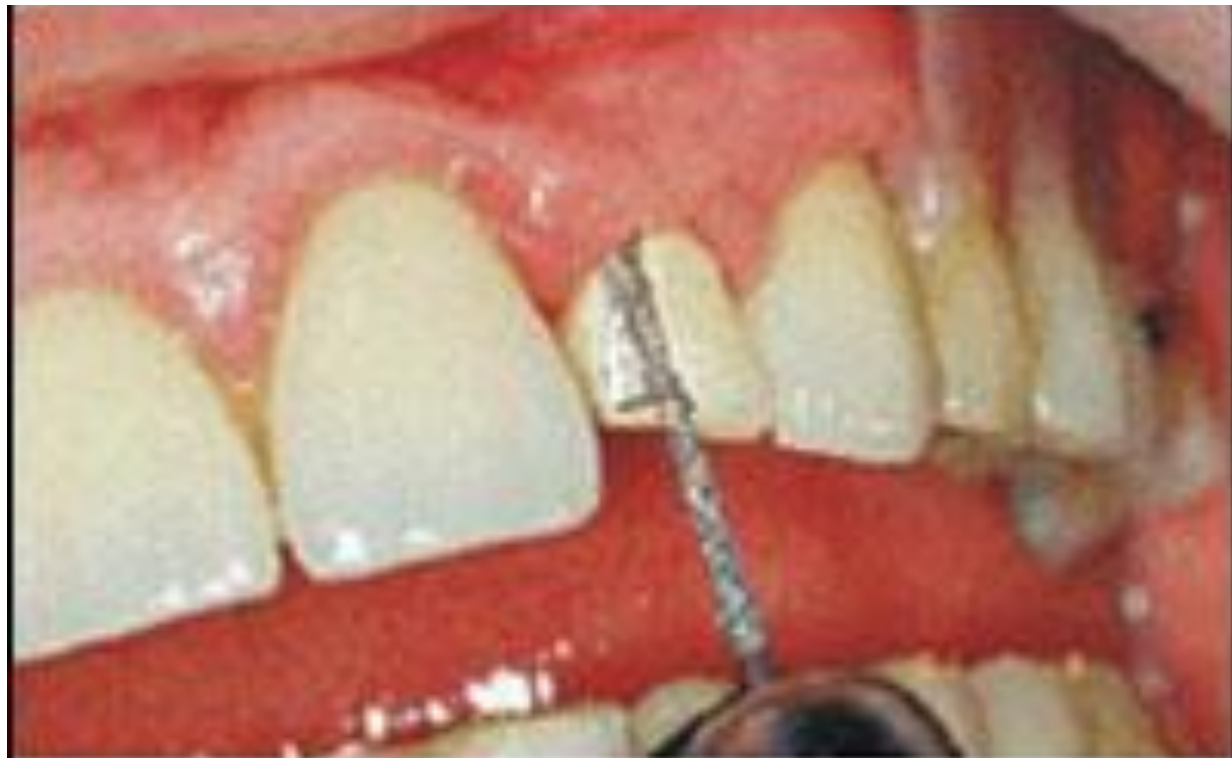
Рис. 2

Абразивтігі орташа торпедотәрізді азмазды бормен металлдың оксидирленген қабатын алуы

Қышқылдандыру және адгезивтік жүйе үшін металл бетін тазарту керек.

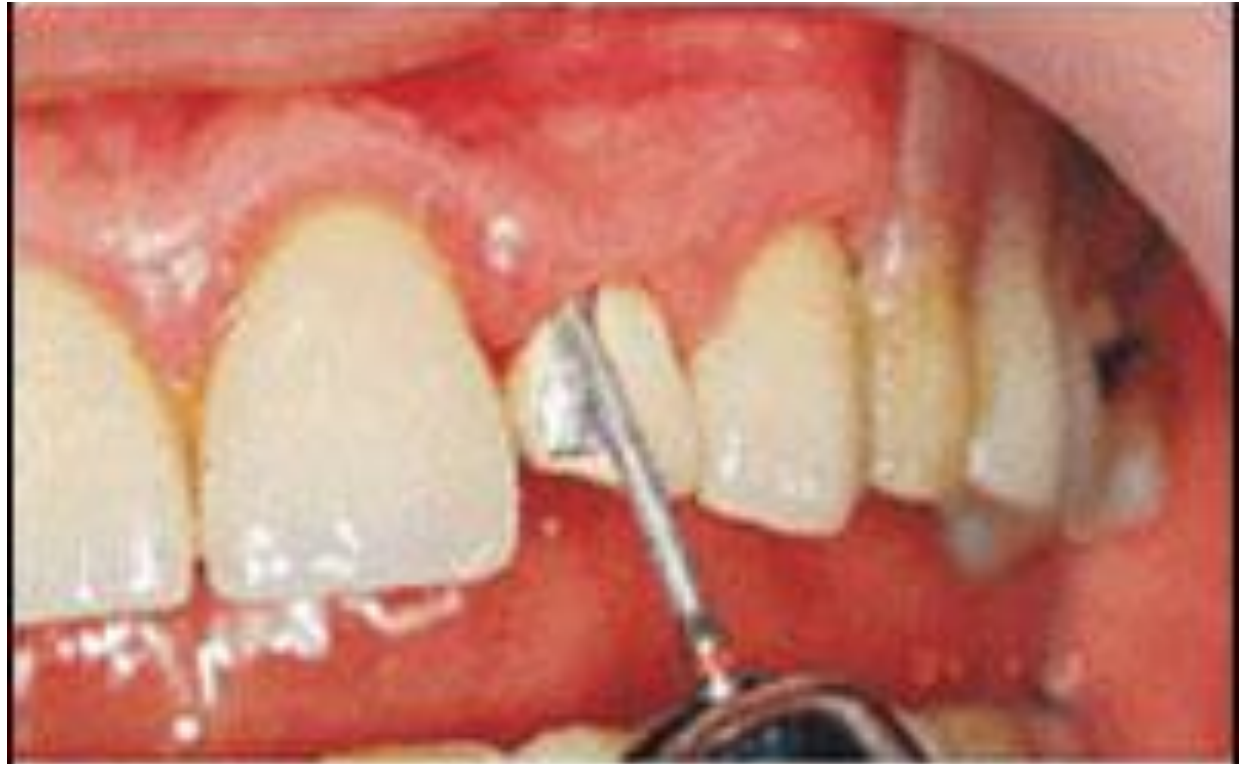
Рис. 3

Жалынтәрізді алмазды бормен металл бетін тегіс қылып қорытынды өңдеу жүргізу.

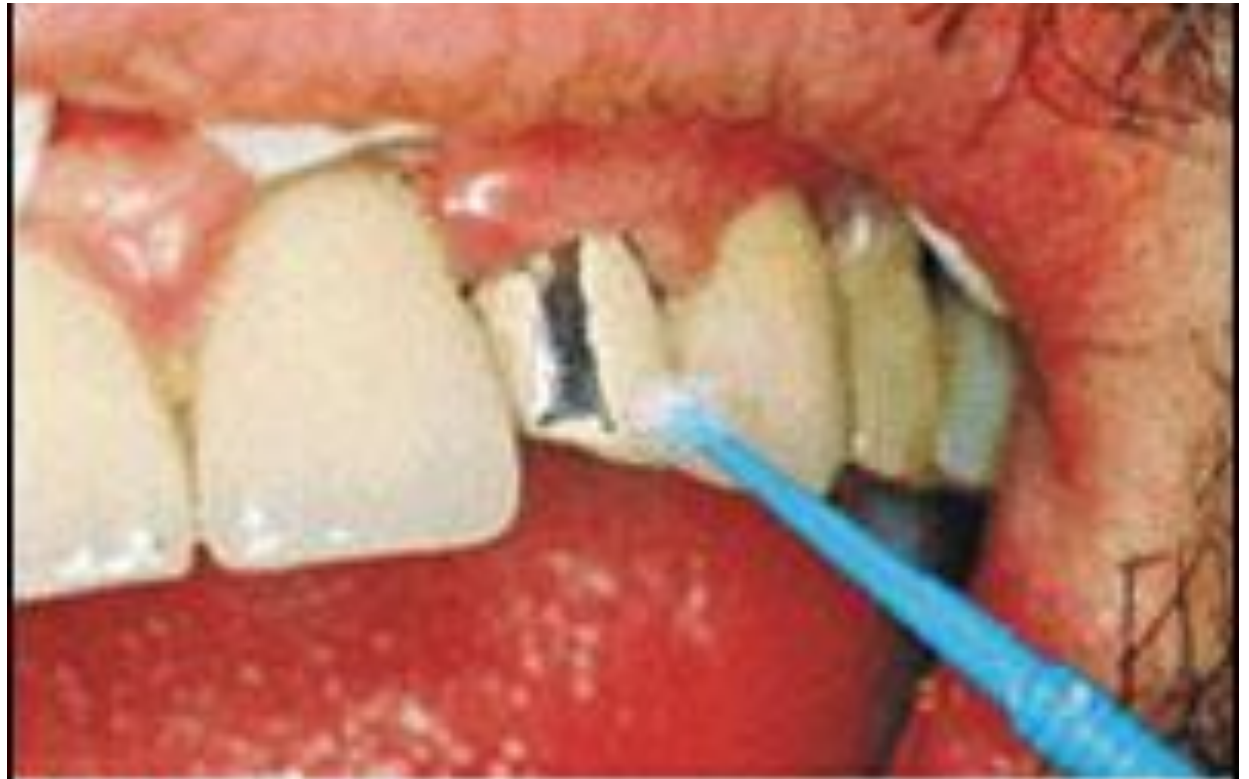
Рис. 4

3M Relyx ceramic Primer
керамикалық силандық
праймерді жағу

Әр жағылған адгезивтен кейін жеңіл ауамен беткей бетіне жайып, 10с-тан сәулелендірілді.

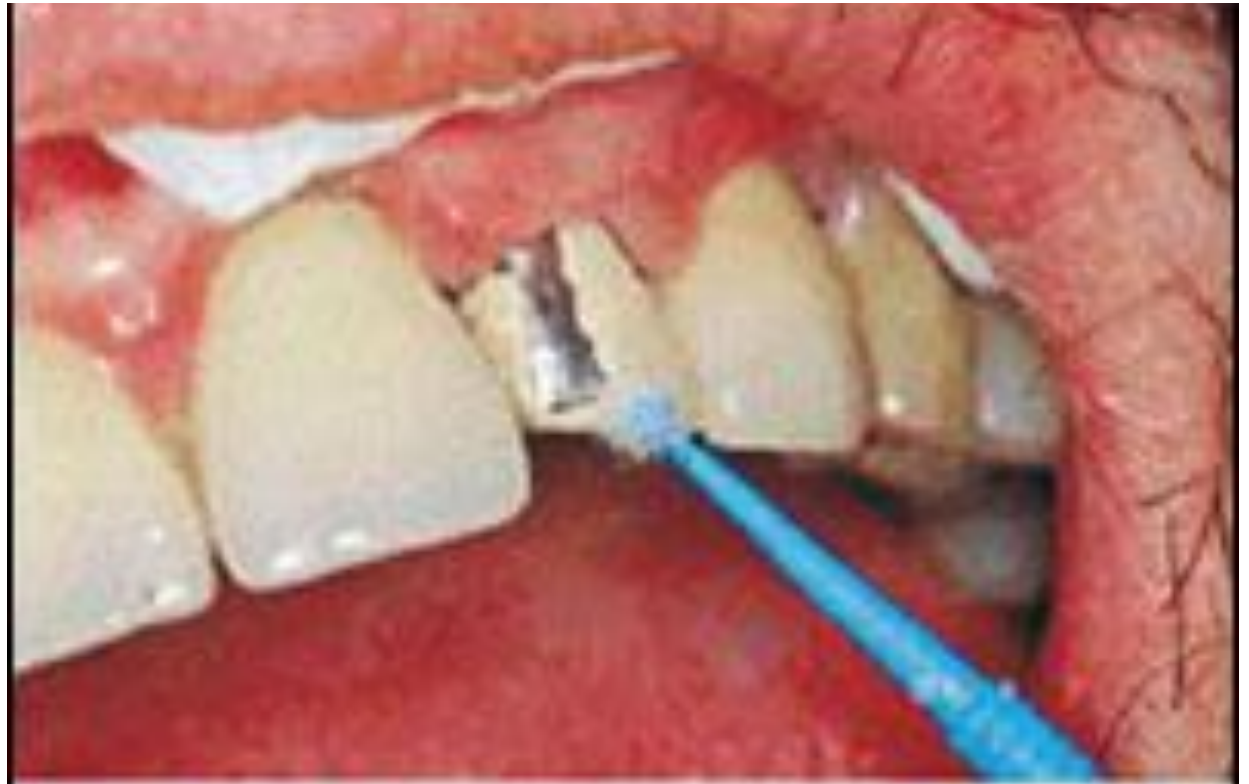
Рис. 5

**Кептірілген беткейді екі рет
Single Bond адгезиві жағылды**

1мм
қалыңдықта
композиттік
материал
жағылып 40с
сәулелендірілді

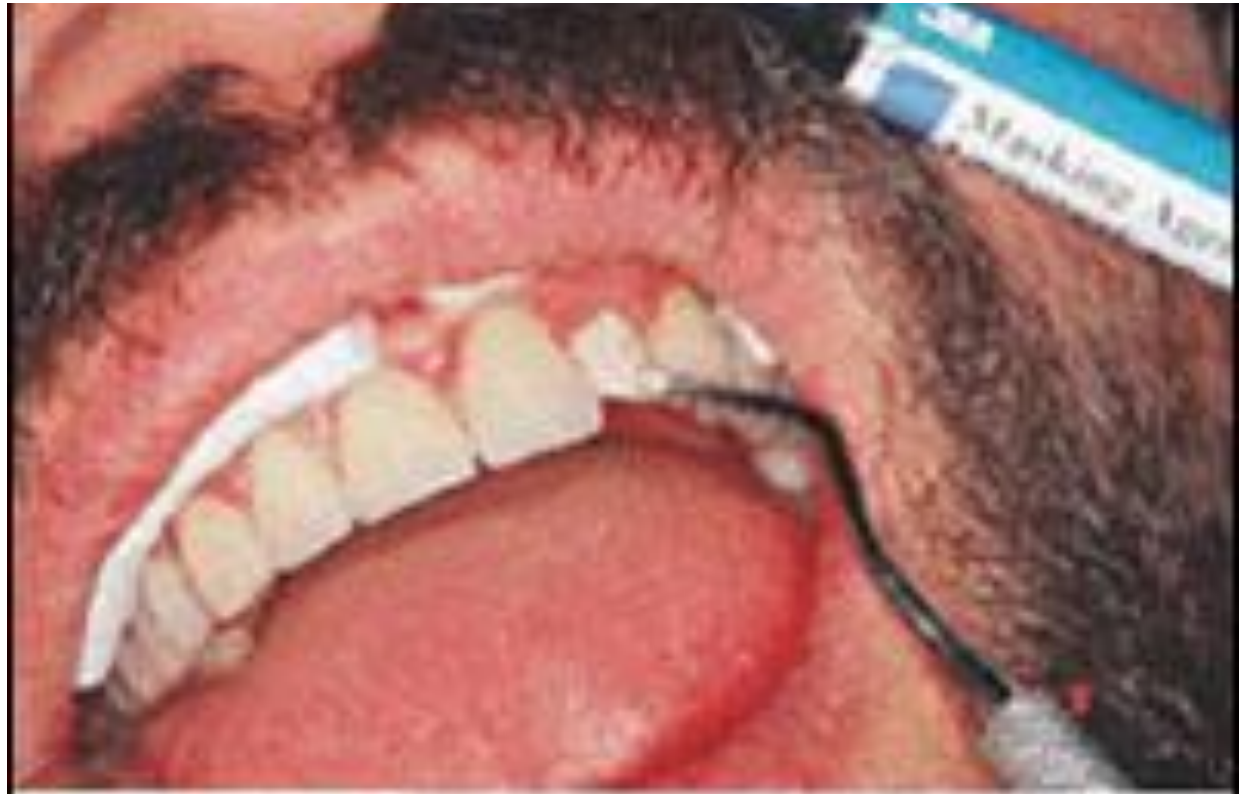
Рис. 6

**Жоғары opakтық сәулемен қатаятын
әмбебап түсті *3M Masking Agent*
композиттік материалын жағу**

Келесі қабаттарды
жаға отырып 20 с
сәулелендірілді

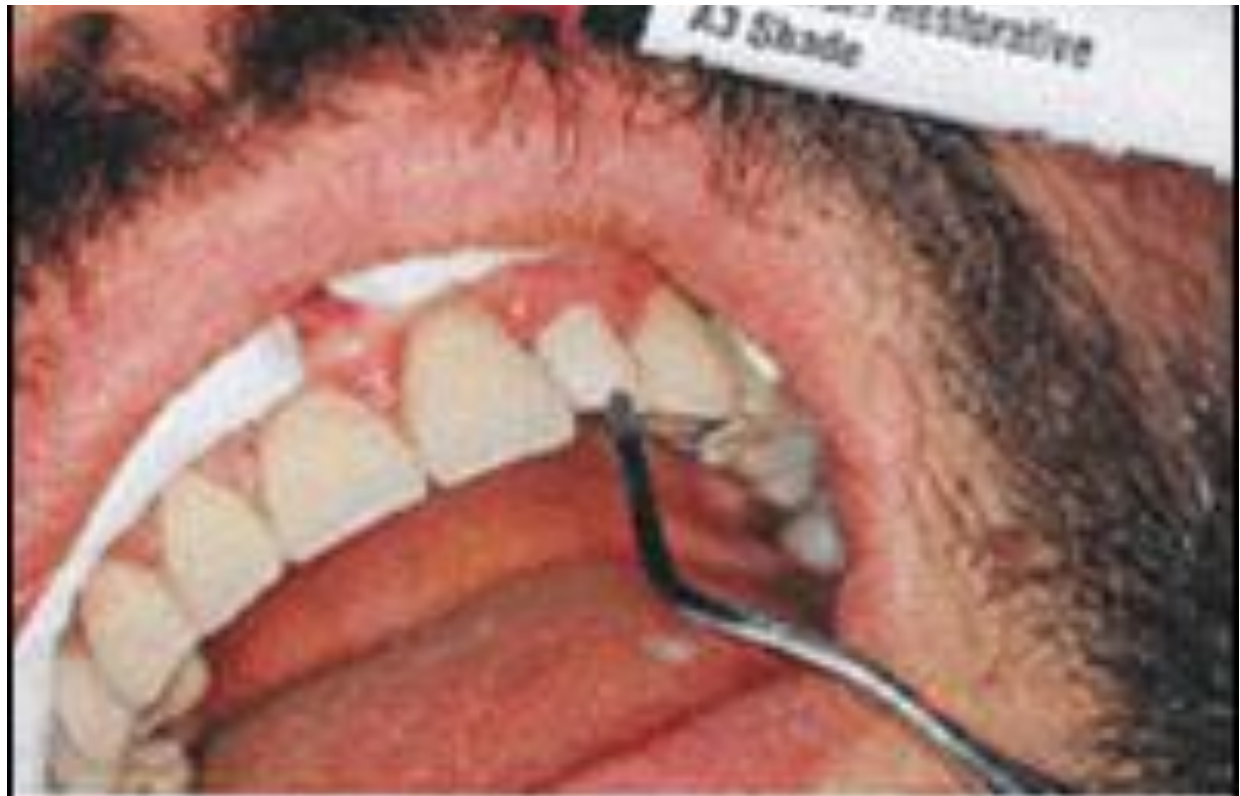
Рис. 7

**Жарылған керамика аумағын әмбебап
гибритті А3 түсті *3М Filtek Z250*
композиттік материалмен қалпына
келтіру**

I түсті *3М Filtek Z250*
композиттік
материал
кірукенің түсіне
сәйкес келеді.
Арнайы беткейге
арналған

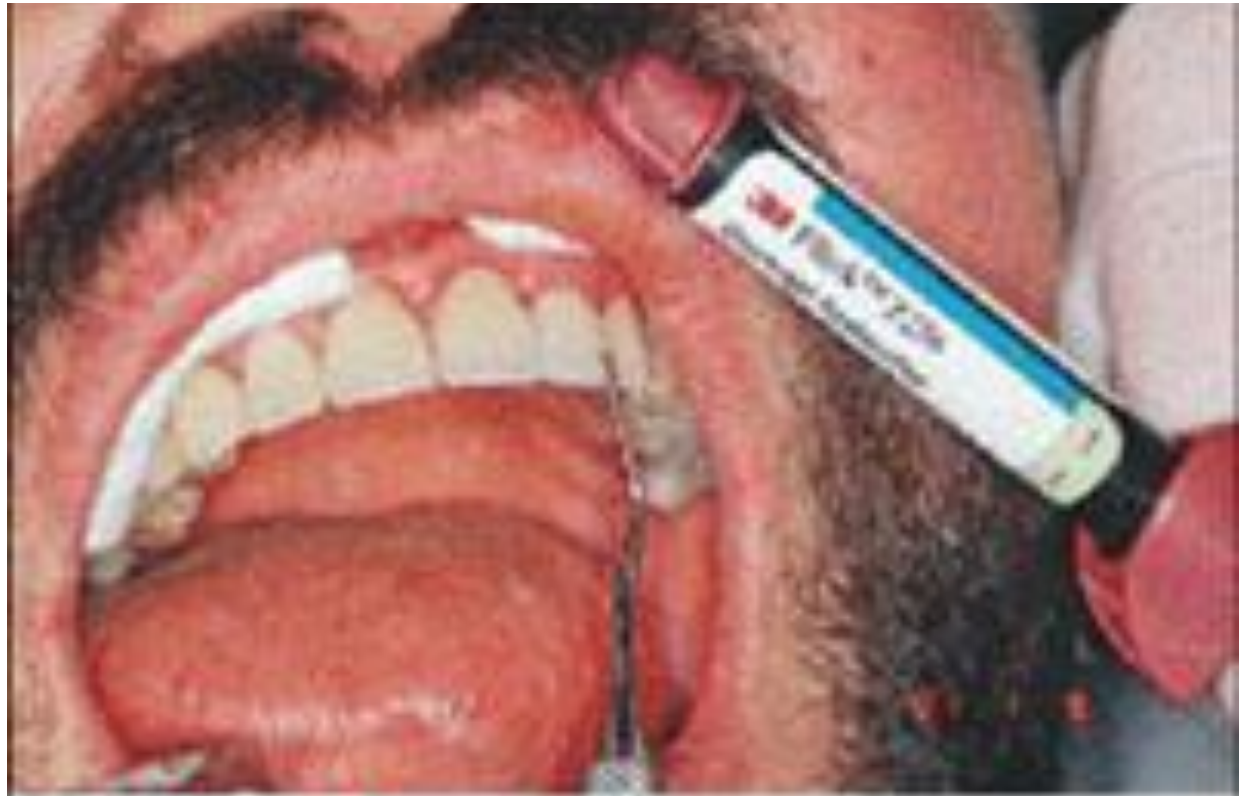
Рис. 8

Вестибулоапроксималды және күрек тістік қырлар аумағын әмбебап гибритті I түсті *3М Filtek Z250* композиттік материалмен беткей үстіне қосу арқылы қалпына келтіру

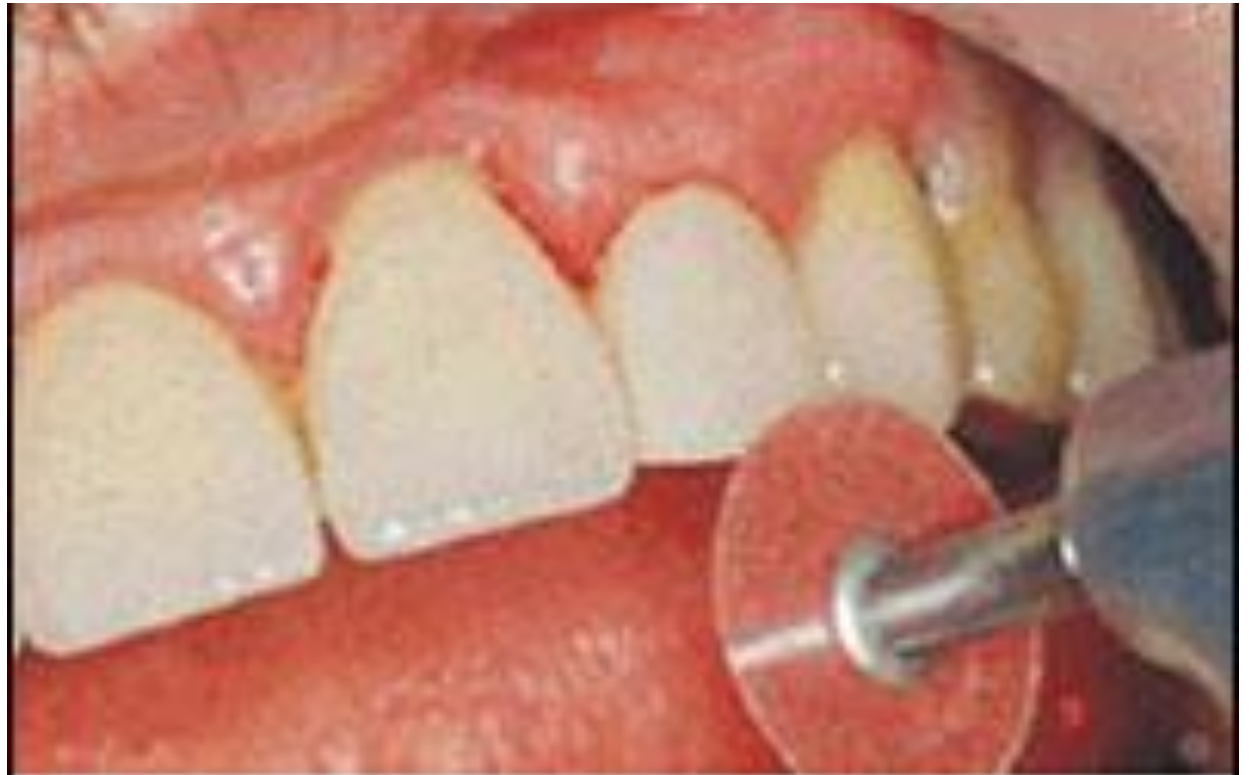
Рис. 9

***3М Sof-lex* дорекіабразивті
дискпен тіс пішінін корекциялау**

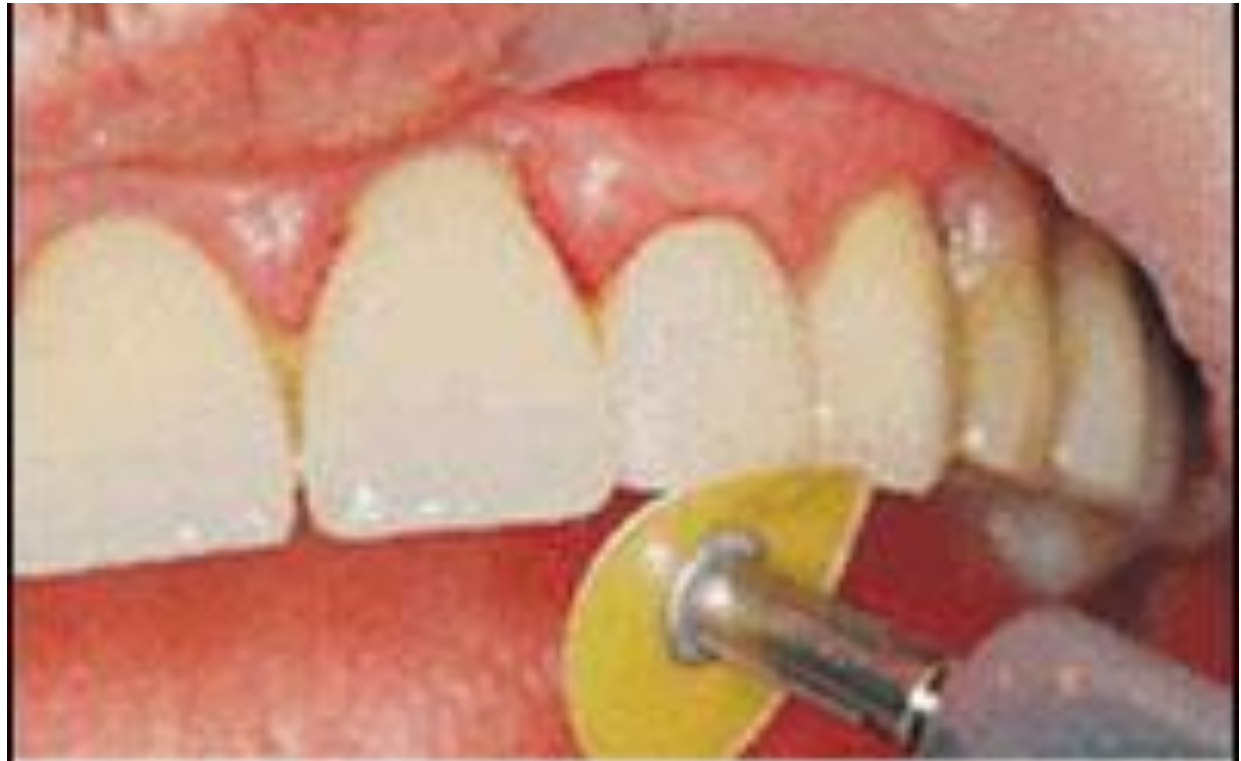
Рис. 10

***3M Sof-lex* майдаобразивті
дискпен тісті жалтырату**

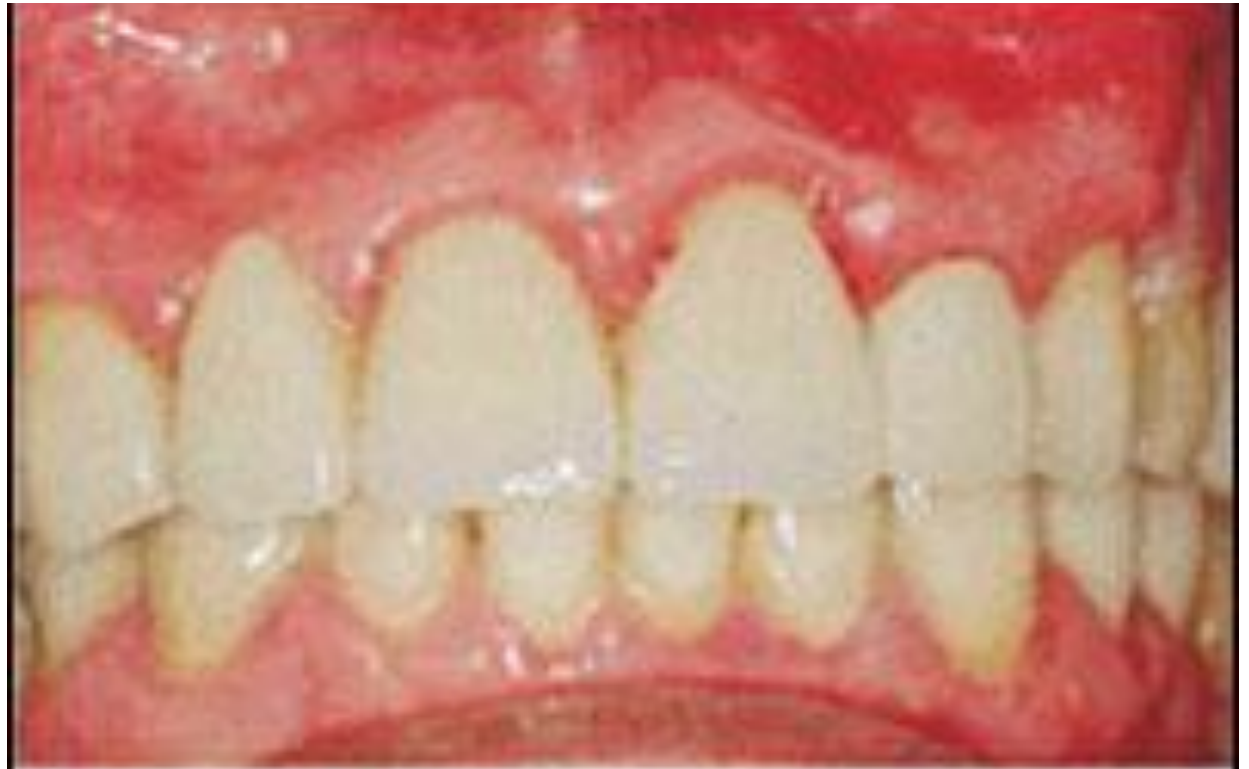
Рис. 11

**22 тісті қалпына келтіргеннен
кейінгі ішкі жалпы көрінісі**
