ПИСЬМЕННАЯ ЭКЗАМЕНАЦИОННАЯ РАБОТА

**Диагностика технического состояния передней подвески
автомобиля ВАЗ-2115. Технология замены шаровой
опоры.**

Профессия СПО 23.01.03 . *«Автомеханик»*

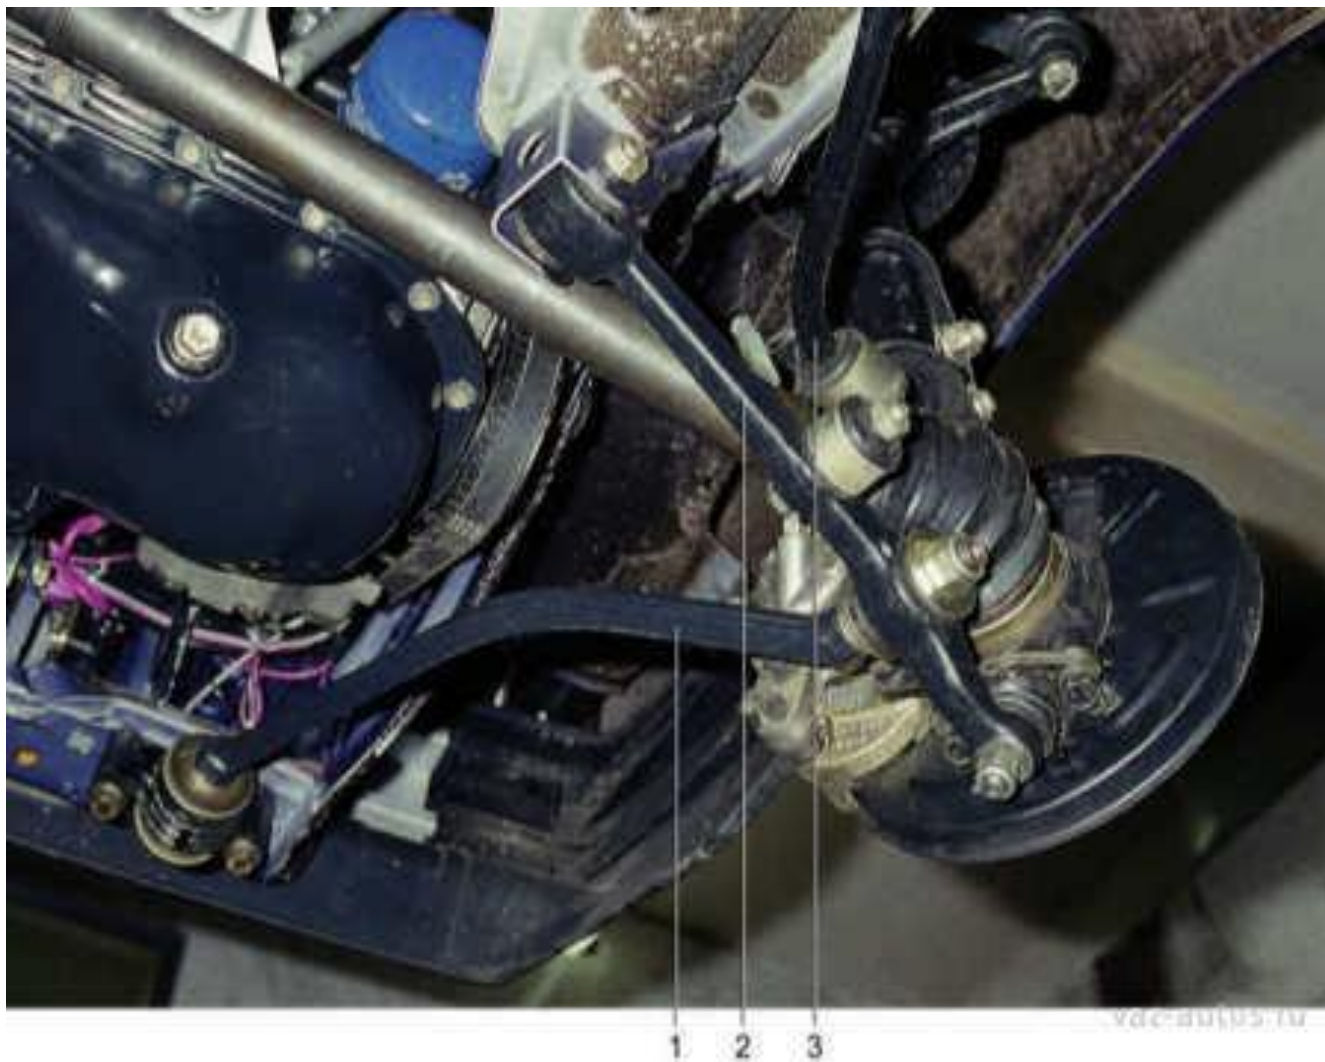
Передняя подвеска автомобиля ВАЗ-2115 (вид снизу):

1 – растяжка рычага подвески; 2 – рычаг подвески; 3 – штанга стабилизатора поперечной устойчивости.

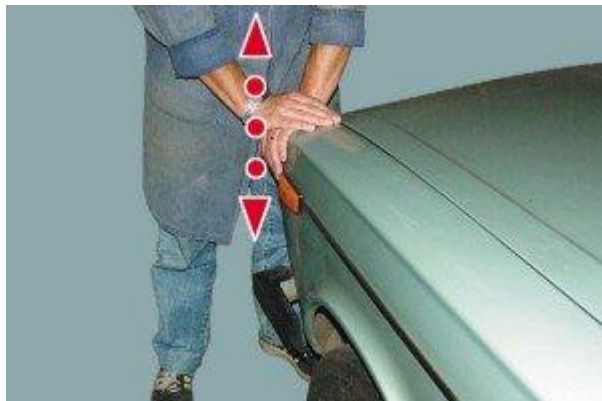
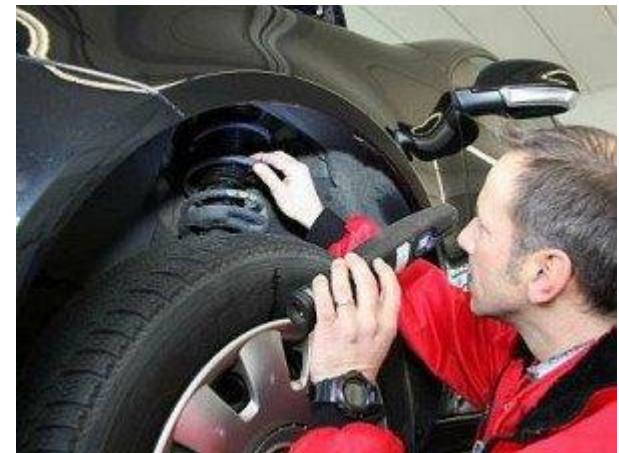
Проверить люфт в шаровых опорах. Для этого, с помощью небольшого лома, который нужно установить между нижним рычагом и поворотным кулаком, раскачать рычаг и если в шаровой присутствует люфт, вы его сразу почувствуете глухим металлическим стуком.

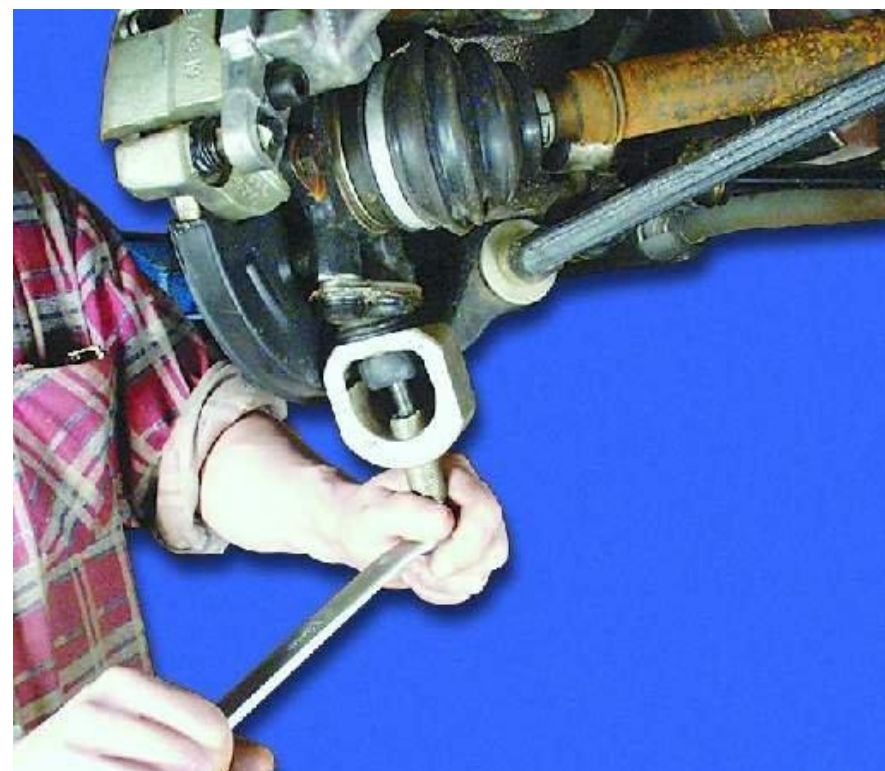
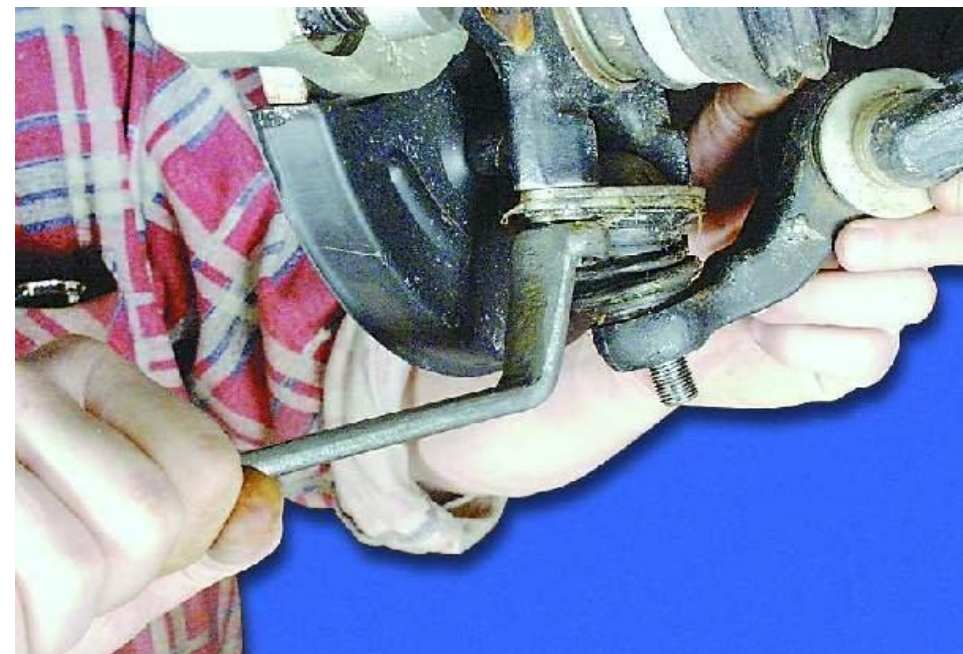
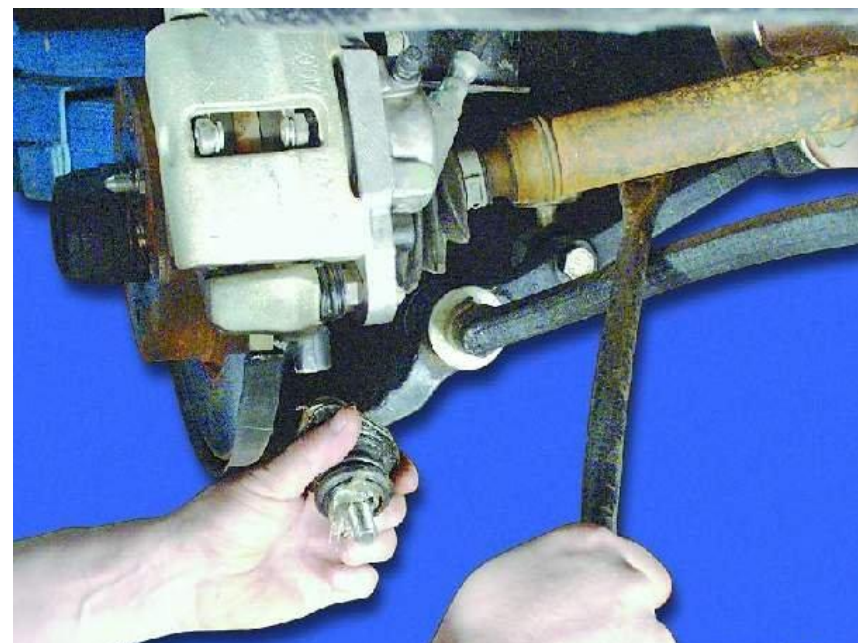
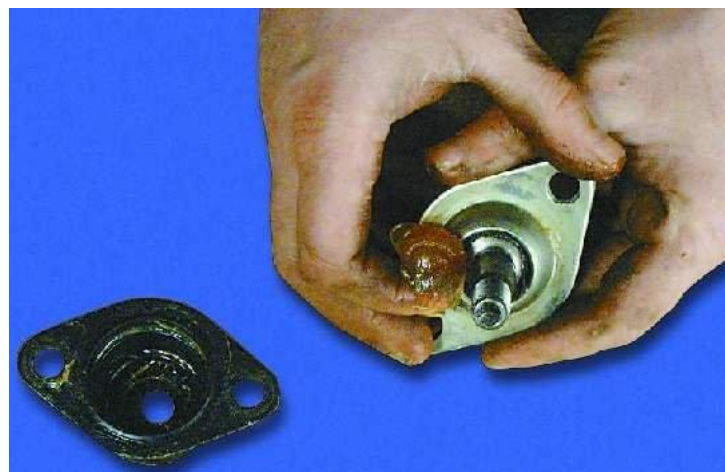
ТЕХНОЛОГИЯ ЗАМЕНЫ ШАРОВОЙ ОПОРЫ

Установить шаровой шарнир в порядке, обратом снятию. Опустить автомобиль на землю, несколько раз сильно качнуть его. Затянуть соответствующими моментами: гайку крепления шарового шарнира к рычагу - 80-96 Н·м (8,0-9,6 кгс·м), гайку крепления шарового шарнира к поворотному кулаку - 50-63 Н·м (5,0-6,3 кгс·м). После пробега 100 км еще раз затянуть эти резьбовые соединения требуемыми моментами.
