Namangan Muhandislik Qurilish Instituti

“Bino va inshootlar zilzilabardoshligi”  
fanidan

№ 3 Ma'ruza

**Kuchli zilzilalarning oqibatlari.**

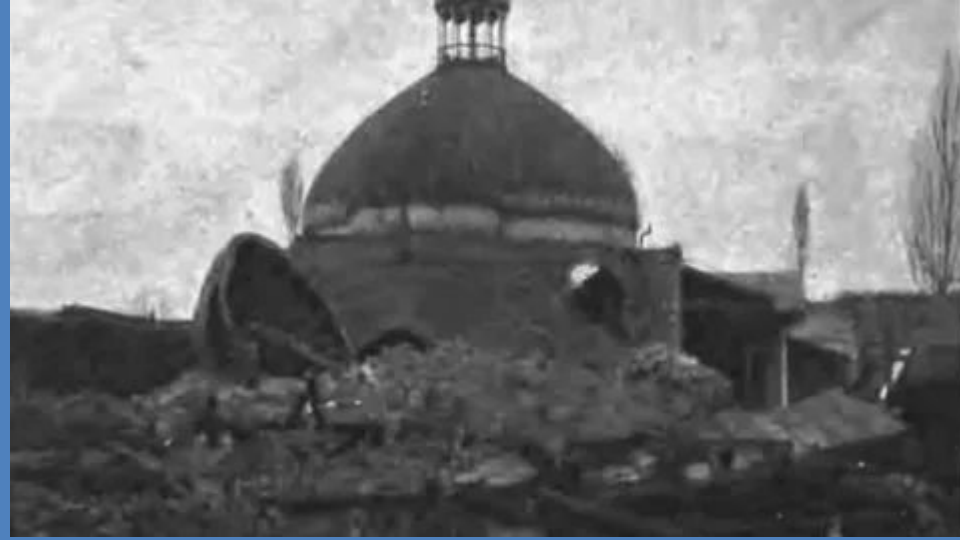
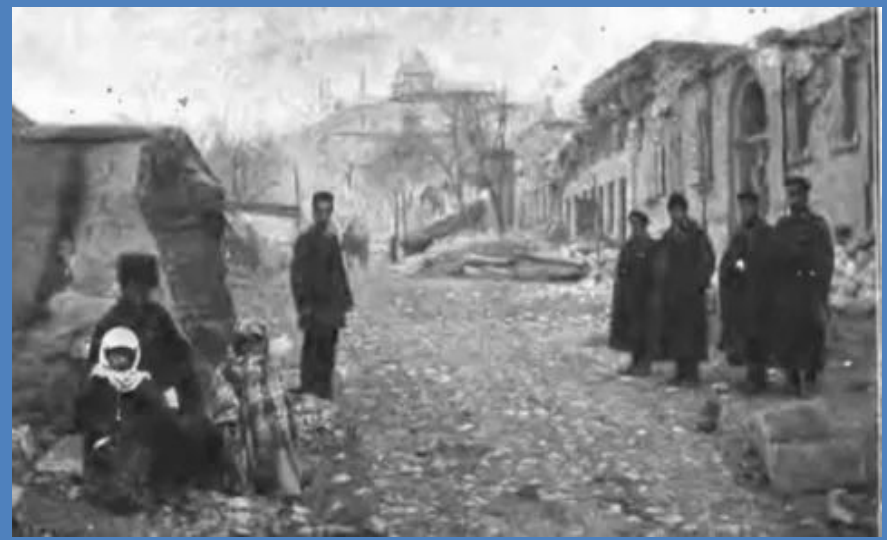
O'zbekiston hududida eng dahshatli zilzilalardan biri 1902 yil 16 dekabr ertalab soat 1000 da Andijon shahrida ro'y bergan edi. O'sha kuni uchta kuchli turtki shahar va uning atrofini yer bilan yakson qildi. Birinchi turtkning kuvvati 8 – 9 ball bo'ldi, oradan 1-1,5 minut vaqt o'tgach, quvvati 9 balldan yuqori bo'lgan ikkinchi turtki va taxminan yarim soatlardan so'ng ro'y bergan 8-9 balli uchinchi turtki shaharni butunlay vayronaga aylantirdi. Qayta silkinishlar bir necha oy davom etdi. Dastlabki ikki kun mobaynida yer deyarli betuxtov silkinib turdi. Keyin silkinishlar soni va kuchi asta-sekin kamaya bordi. Yer silkinishlarining ba'zan kuchaygan hollari ham bo'ldi. Zilzila 4500 dan ortiqroq kishining yostig'ini quritdi. Oltin hisobida 12 mln so'mlik moddiy zarar yetkazdi. O'sha davrlarda Andijonda paxsa, xom g'isht, sinchli va pishiq g'ishtdan tiklangan binolar shaharning asosini tashkil etar edi. Binobarin, binolarning zilzila kuchi ta'siriga bardoshi bir xil emas edi, albatta. Zilzila oqibatlari pishiq g'ishtdan tiklangan binolar boshqalariga nisbatan bardoshliroq ekanligini ko'rsatdi. Guvala bilan to'ldirilgan sinchli binolar bu borada ikkinchi o'rinda turadi. Seysmobardoshliligi bo'yicha xom g'isht va paxsa devorli binolar ulardan keyingi o'rinlarda turadi.

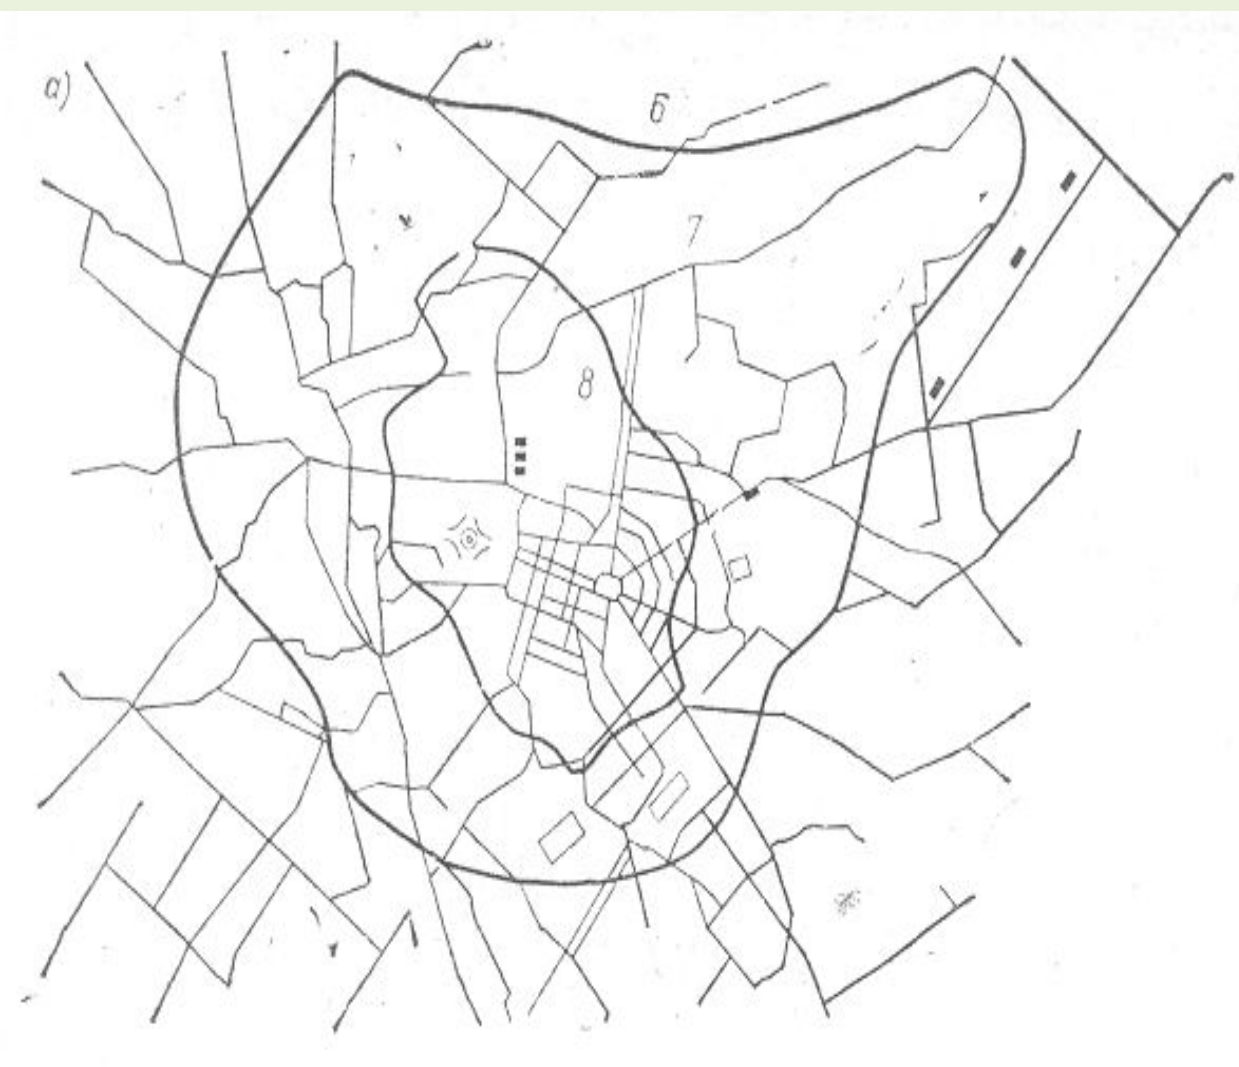
**7.2- rasm. Toshkent zilzilasi izoseystasi (a) va seysmogrammalari (b):  
1 – 26.IV.66 yil, 2 - 28.IV.66 yil, 3 - 10.V. 66 yil.**

**Toshkent zilzilasi 1966 yilning 26 aprelida mahalliy vaqt bilan soat 5 dan 23 minut o'tganda sodir bo'ldi. Kuchi epitsentrda 8 ball, magnitudasi 5,1, manba chuqurligi ~ 8 km. Epitsentr shahar markazida joylashgan bo'lib, markazdan uzoqlashgan sari zilzila kuchi kamaya borgan va markazdan 7 – 8 km narida 5 ball atrofida bo'lgan. Asosiy va shiddatli yer silkinishlari 6 - 8 sekund davom etib, yer tubidan kelgan gumbirlagan ovoz yer tebranishlari bilan qo'shilib ketgan. Epitsentr hududida kengligi 2 sm gacha va uzunligi 20 m gacha bo'lgan yoriqlar paydo bo'lgan. Zilzilaning kelib chiqishiga yer tubidagi tektonik siniq bo'ylab yuz bergan siljish sababchi bo'lgan. 7.2- rasmda Toshkent zilzilasiining izoseysta xaritasi va seismogrammalari tasvirlangan.**

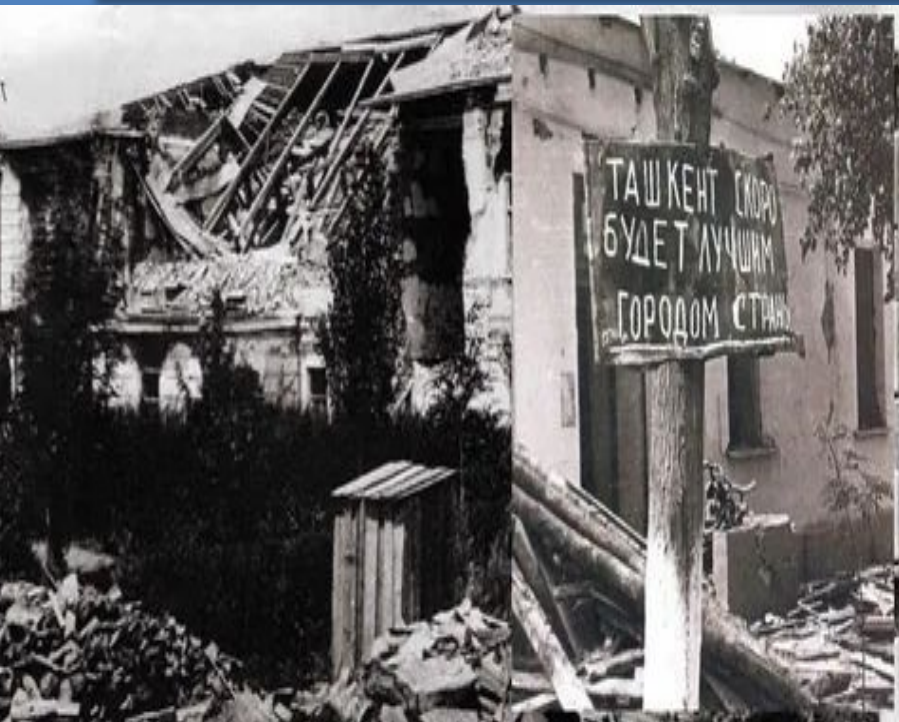
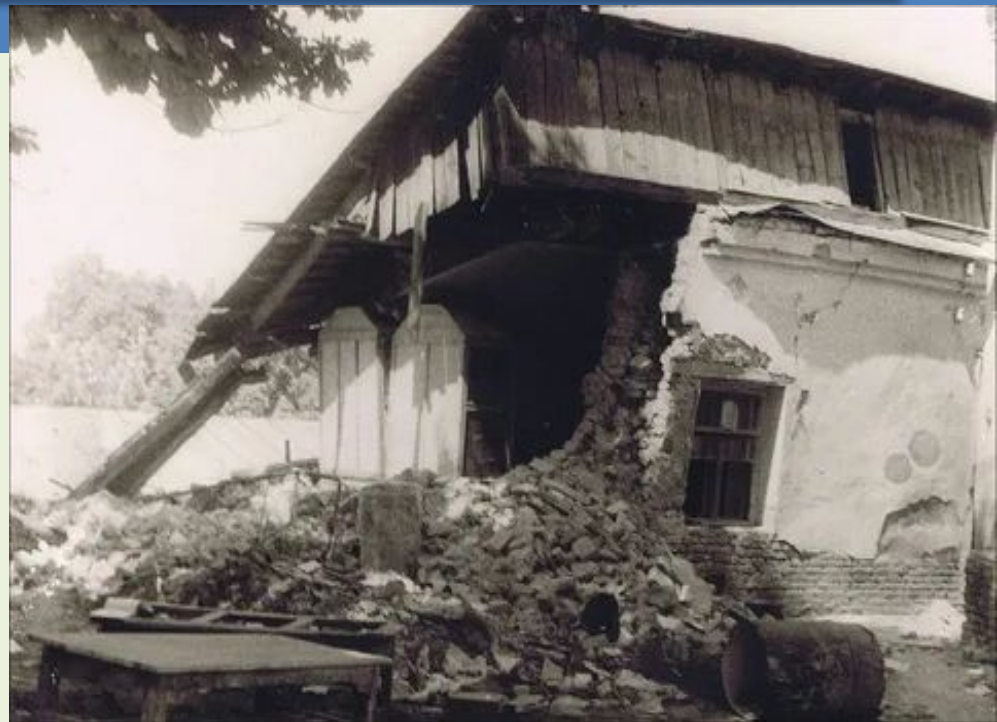
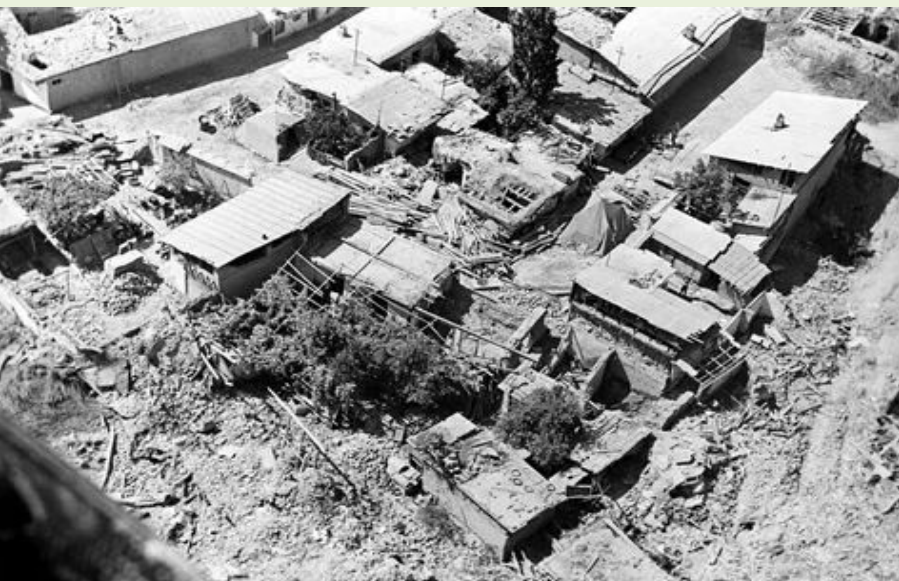
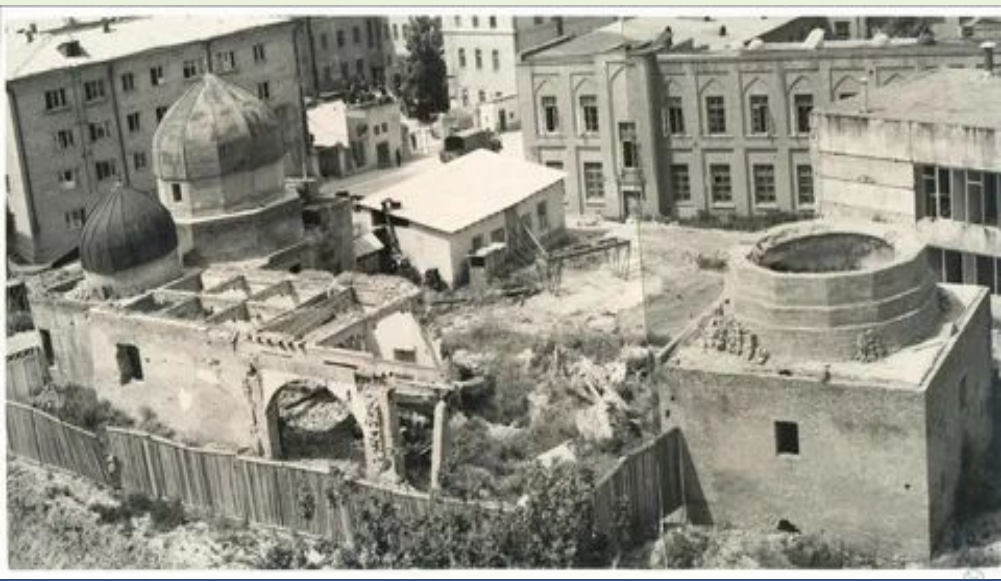
**8 balli hududda pishiq g'ishtdan qurilgan binolar ham jiddiy shikastlangan. Bo'ylama va ko'ndalang devorlarning bir-biridan ajralish hollari ro'y bergan, bu ajralishlar choklar bo'ylab sodir bo'lgan. Binolarning antiseysmik kamarlari devorlarni qulashdan asrab qolgan.**

**Ko'p derazali, uzun yo'lakli, ko'ndalang devorlari orasidagi masofa katta bo'lgan maktab, shifoxona va ma'muriy binolar hatto 6 – 7 balli hududlarda ham jiddiy zarar ko'rdi. 7 - 8 balli hududlarda binoning yuqori qavatlarini pastki qavatlariga nisbatan ko'proq shikastlangan.**

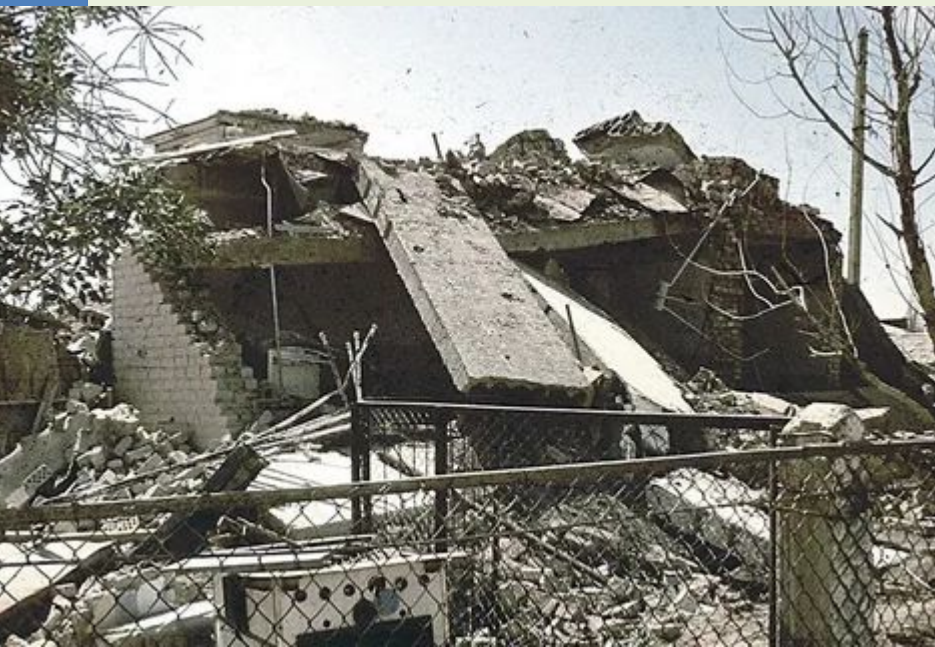
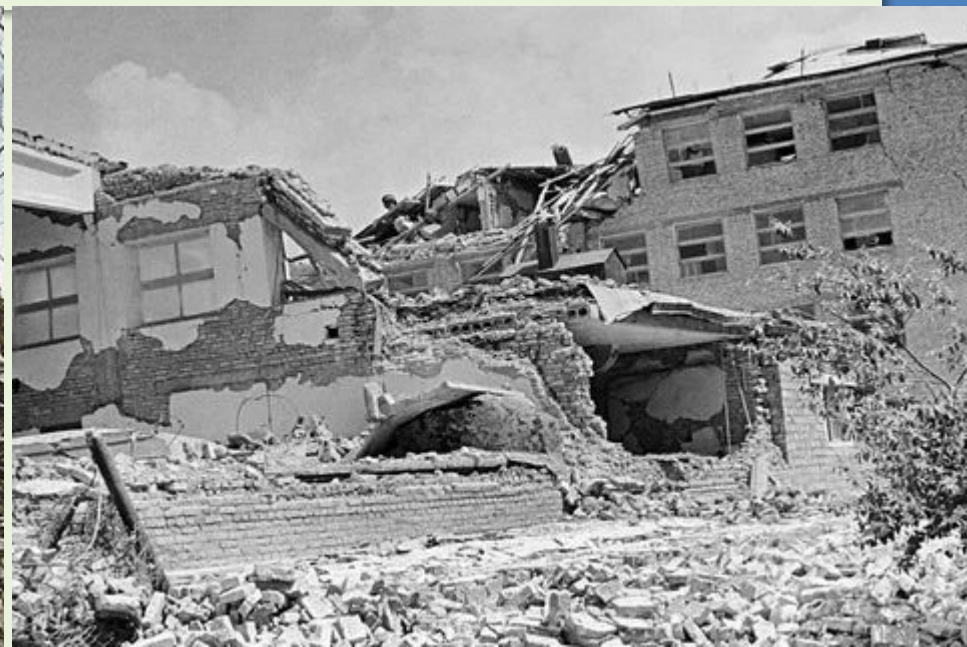
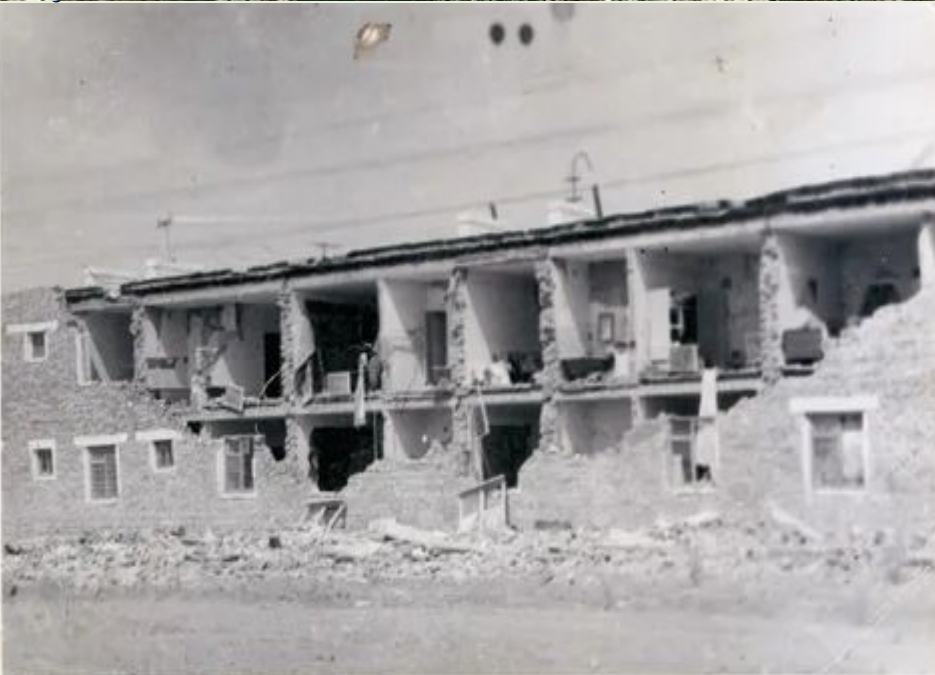
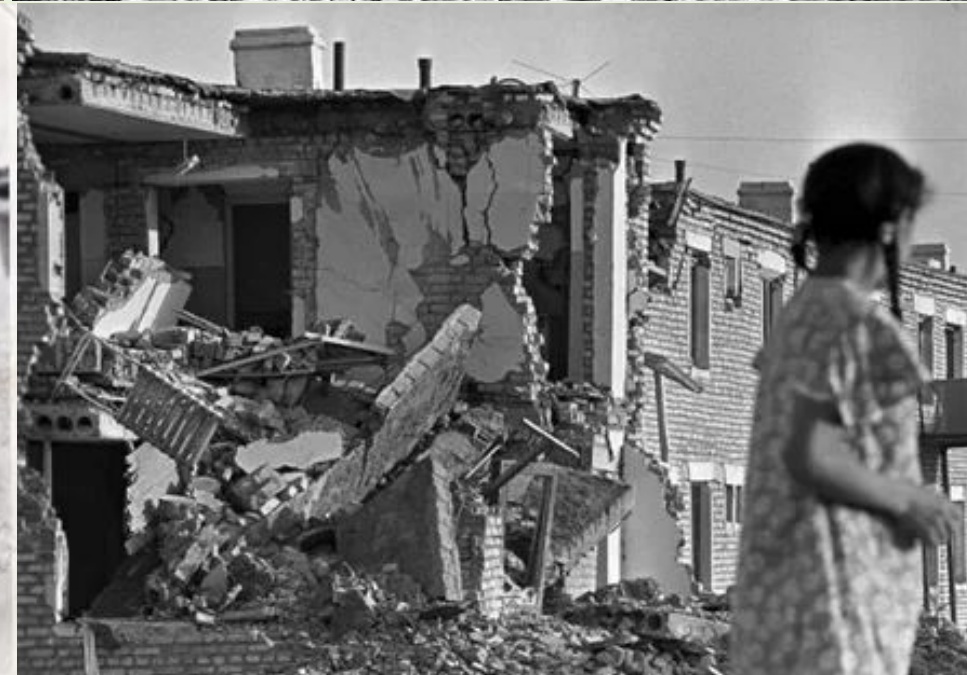
**Gazli** shaharchasi va unga yaqin aholi yashaydigan punktlar ilgari 5 - 6 balli hududga kirar edi. (**Gazli, Buxoro, Zarafshon - 5 ball, Kogon va Navoiy - 6 ball**); shu boisdan bunyod etilgan binolar hech qanday antiseysmik choralarsiz qurilavergan. Seysmik kuchlar ta'siri hisobga olinmay qurilgan binolarning 8-9 balli zilzila kuchiga bardosh bera olmasligi mutlaqo tabiiydir. Ana shuning uchun ham ikki zilziladan keyin Gazlida foydalanishga yaroqli birorta ham bino qolmadi (ikki qavatli panelli uylar bundan mustasno). 8 aprelda chala buzilgan binolar 17 mayda batamom qulab tushdi.

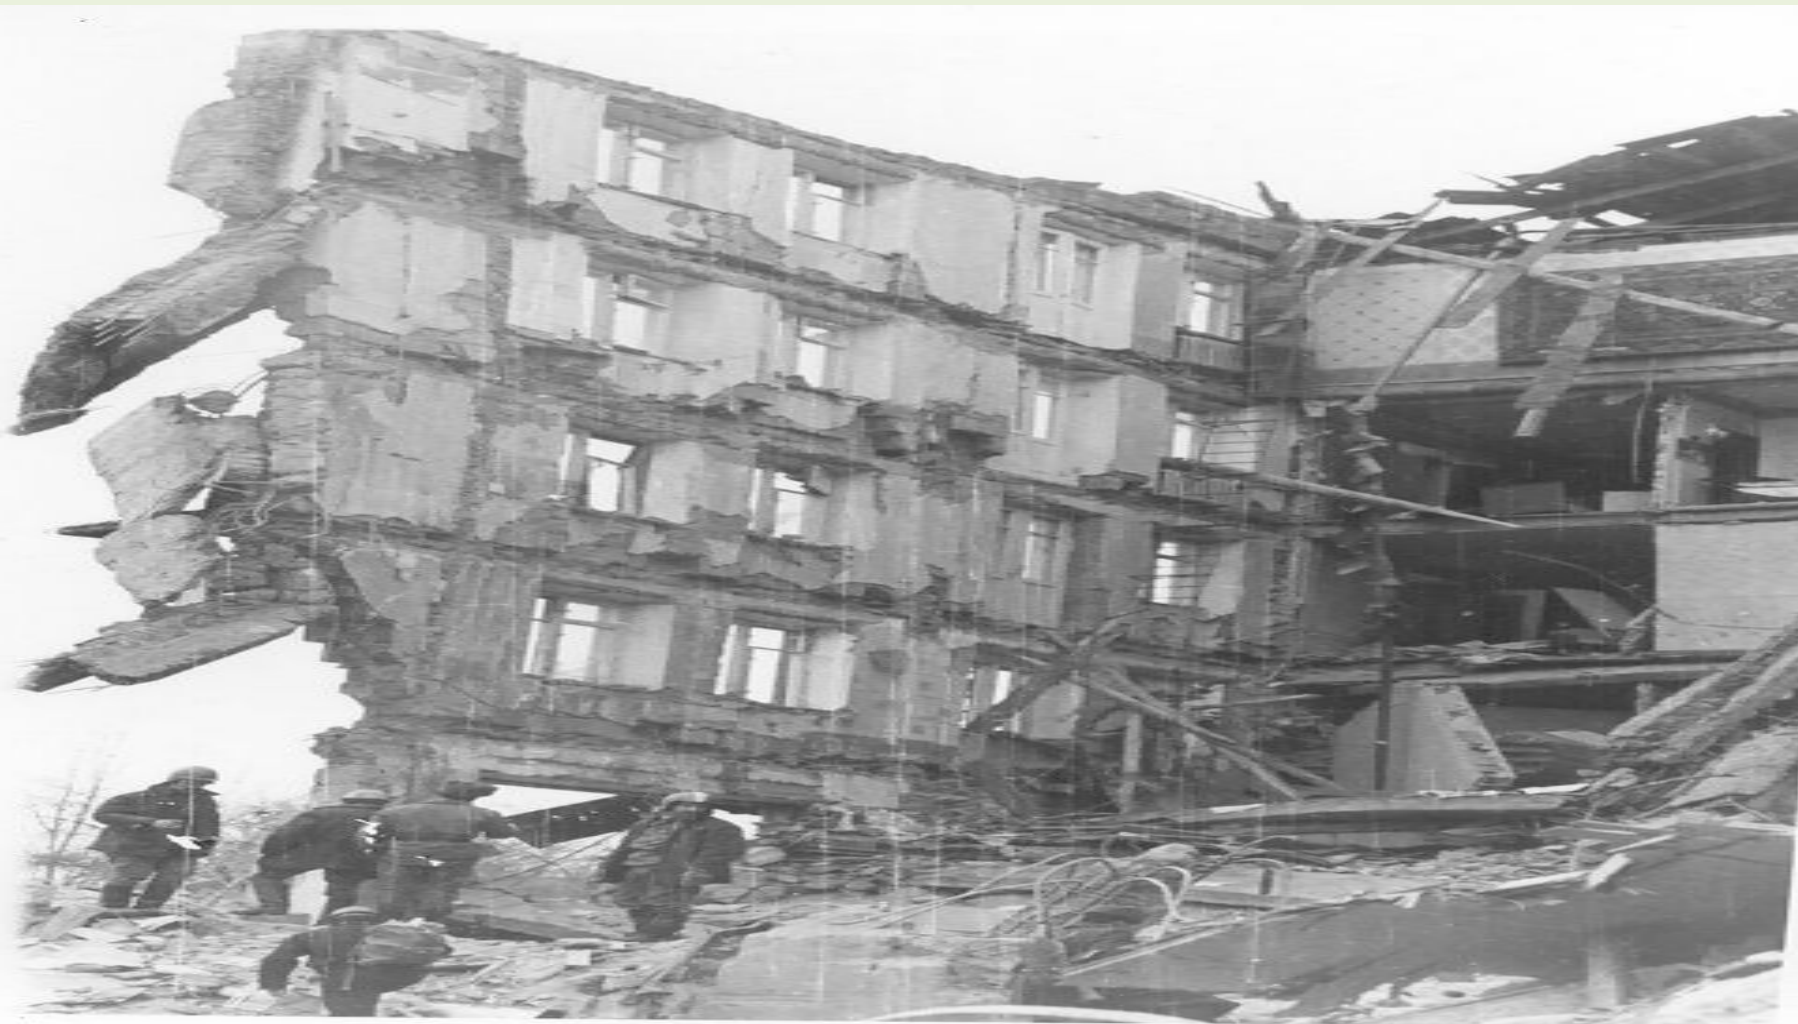
**(2.1-rasm 1988 y. Armaniston zilzilasida vayron bo'lgan beshqavatli turar joy binosi.).**

**Paragrafning so'ngida XX asrning oxiri va XXI asrning boshlarida dunyoda sodir bo'lgan kuchli zilzilalar haqida qisqacha to'xtalib o'tamiz. XX asrning eng dahshatli va halokatli zilzilalaridan biri 1988 yilning 7 dekabrda Armanistonda sodir bo'ldi. Leninakan, Kirovakan, Stepanovan hamda Spitak shaharlarida ko'plab zamonaviy binolar vayron bo'ldi. Minglab odamlar xarobalar ostida qoldi. Mutaxassislarning xulosalariga qaraganda vayronachilikning asosiy sabablaridan biri qurilish ishlari sifatining nihoyatda pastligi bo'lgan (2.1-rasm).**
