# Выпускная квалификационная работа

На тему: Ремонт системы  
питания автомобиля ВАЗ  
2170

# Автомобиль ВАЗ 2170 Приора

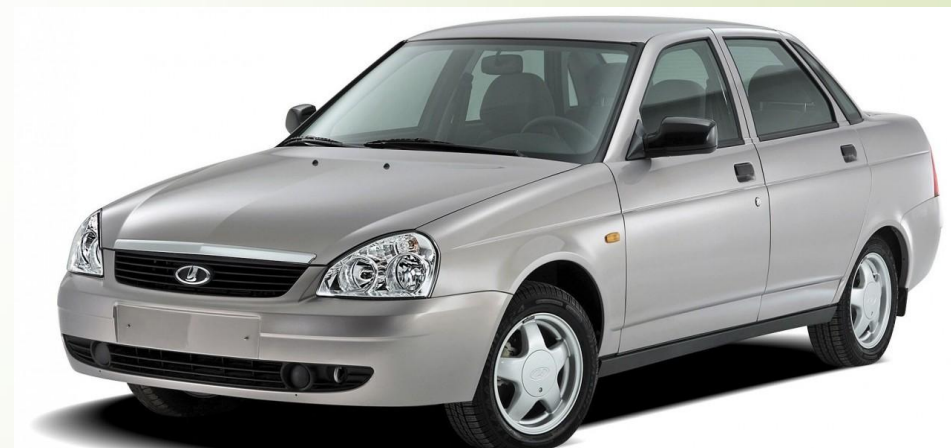
- ❑ **Автомобиль ВАЗ 2170** – Легковой автомобиль , передний приводной с кузовом типа- Седан.
- ❑ **Количество мест:** 5
- ❑ **Объем двигателя:** 1596 см<sup>3</sup>
- ❑ **Мощность:** 98 л.с.
- ❑ **Крутящий момент:** 145/4000 н\*м
- ❑ **Расположение Двигателя :** спереди, поперечно
- ❑ **Система питания:** Распределенный впрыск
- ❑ **Расположение цилиндров:** Рядный
- ❑ **Количество цилиндров:** 4
- ❑ **Количество клапанов на цилиндр:** 4
- ❑ **Рекомендуемое топливо:** АИ-95
- ❑ **Экологический стандарт:** EURO III

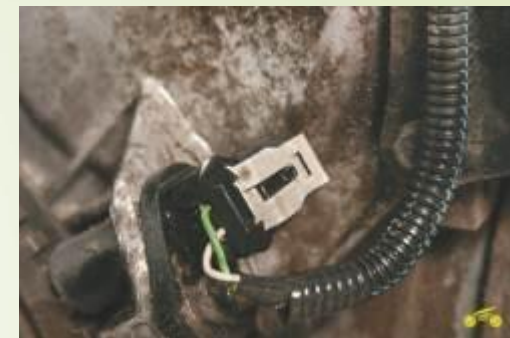
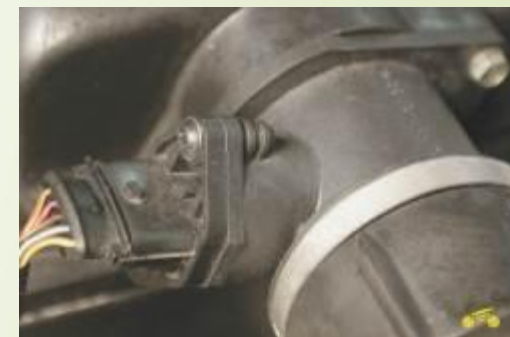
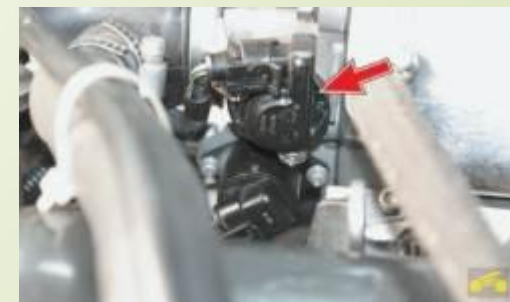
- ❑ датчик положения коленчатого вала (синхронизации) – полный отказ системы впрыска, двигатель не запускается;
- ❑ датчик массового расхода воздуха – увеличение расхода топлива, значительное ухудшение динамики, проблемы с пуском двигателя;
- ❑ датчик положения дроссельной заслонки – потеря мощности, рывки и провалы при разгоне, неустойчивая работа в режиме холостого хода;

- Ремонт неисправности системы впрыска топлива:
- Замена датчика положения коленчатого вала (синхронизации)
- Замена датчика массового расхода воздуха
- Замена датчика положения дроссельной заслонки
- Замена датчика температуры охлаждающей жидкости
- Замена кислородного датчика
- Замена датчика скорости

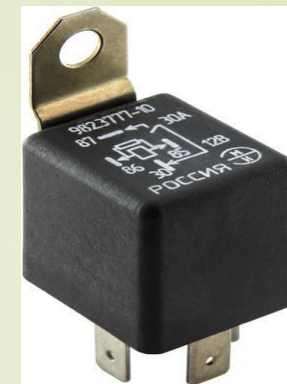
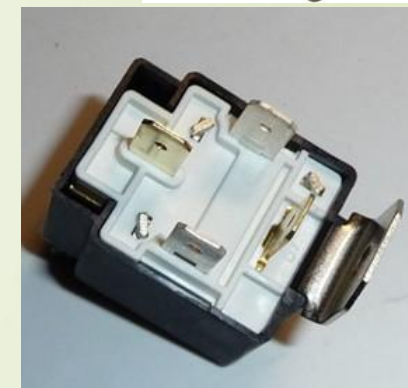
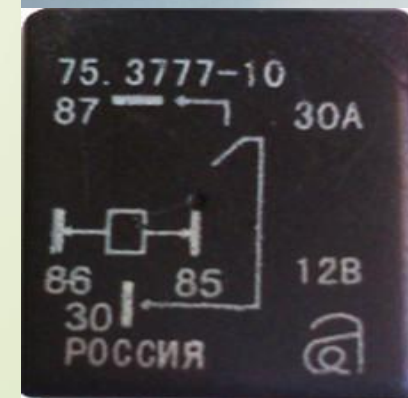
- ❑ Реле - называется выключатель электромагнитного действия, который предназначен для коммутации при скачкообразных изменениях входной величины (ток, напряжение) в электрических цепях.
- ❑ Состоит это устройство из контактной группы, которые мы можем увидеть, сняв его с колодки. Внутри него находится катушка с определенным количеством витков медной проволоки, возвратной пружинки и якоря
- ❑ В автомобиле (инжекторной) используется электрический бензонасос на 12В. В электрическую цепь его работы включены провода питания, предохранитель, реле, а также датчики показания топлива в баке.

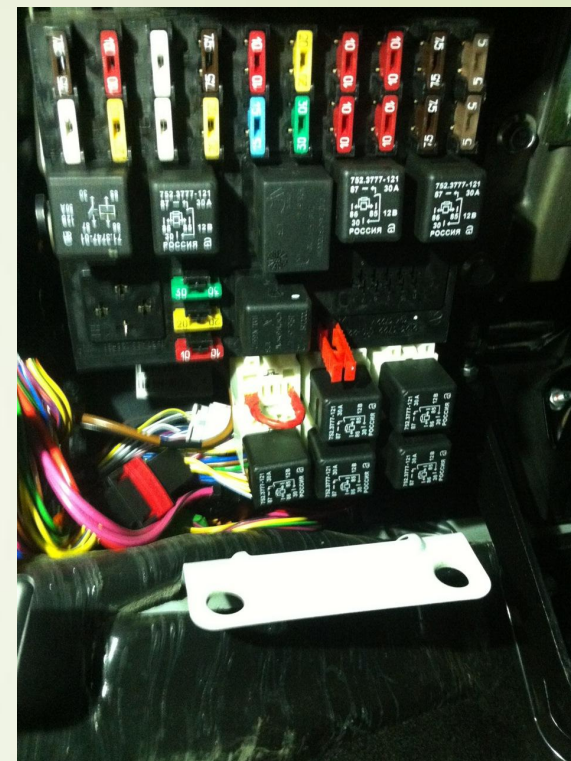
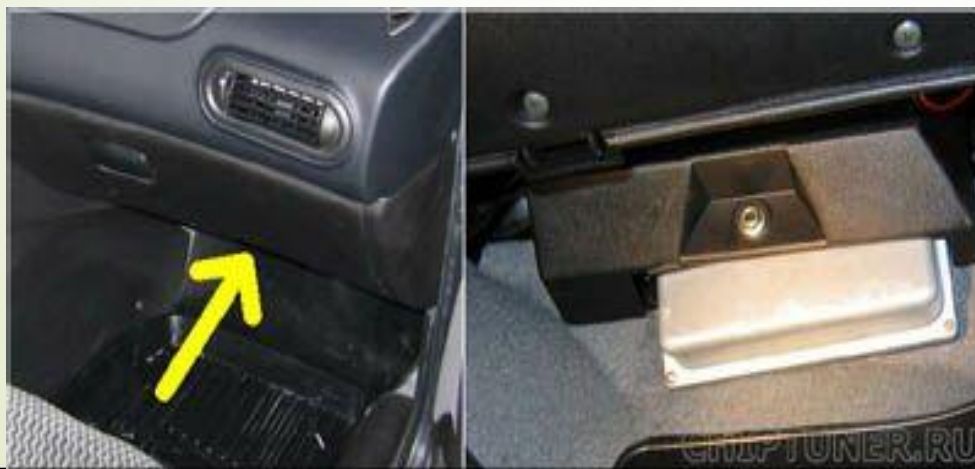
- ❑ Ремонт неисправности реле управления системой подачи топлива в двигатель:
- ❑ Замена реле управления системой подачи топлива.
- ❑ Расположение блока реле в автомобиле:

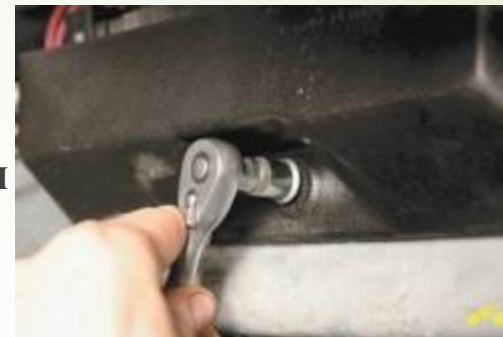
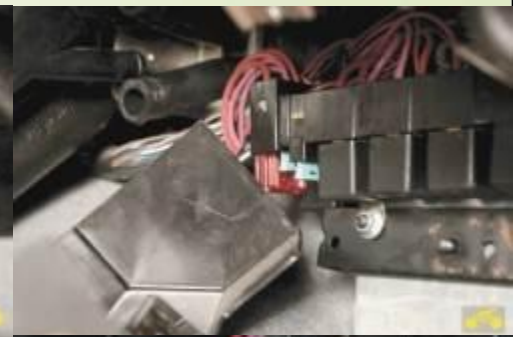
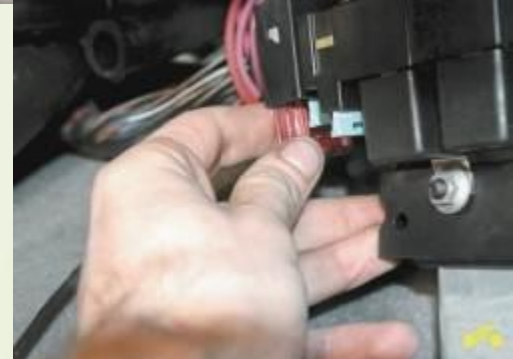
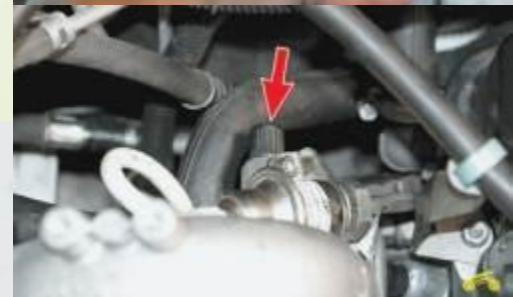
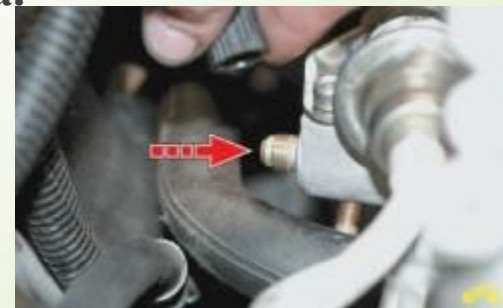
- ❑ При первом способе внутри салона отверните гайку крышки блока управления двигателем и снимите крышку.
- ❑ Извлеките предохранитель электробензонасоса.
- ❑ Пустите двигатель и дайте ему поработать до полной выработки топлива из топливопровода. После этого двигатель заглохнет.
- ❑ Вставьте на место предохранитель.
- ❑ Для снижения давления также можно использовать контрольный клапан, установленный на заднем конце топливной рампы и закрытый пластмассовым колпачком. Клапан имеет конструкцию, аналогичную золотнику вентиля шины колеса.
- ❑ Отверните колпачок и, нажав на золотник, слейте излишек топлива.
- ❑ После этого можно разъединять топливопроводы
