# РЕСТАВРАЦИЯ КУПОЛА ИСААКИЕВСКОГО СОБОРА В САНКТ-ПЕТЕРБУРГЕ

# Исаакиевский собор. Утепление купола пробковыми панелями в 1913 году и реставрационные работы в 2018 году

## Реставрационно-ремонтные работы купола Исаакиевского собора

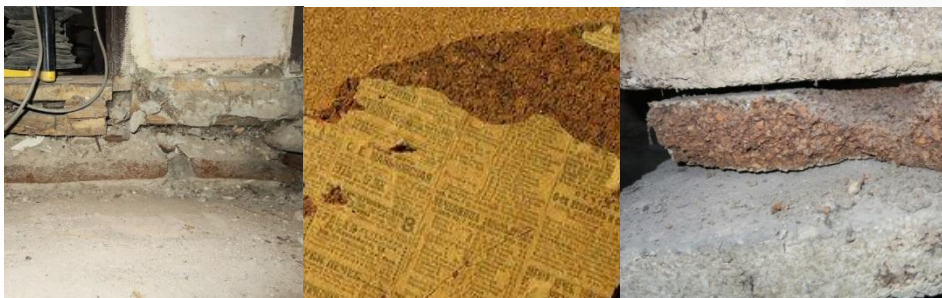
В старых зданиях Санкт-Петербурга постройки конца XIX века часто встречаются пробковые материалы в виде утеплителя, звукоизоляции и элементов ограждающих конструкций, как фасадные стены эркеров с оштукатуриванием известковым раствором. Самое старое здание с пробкой построено в 1899 г.

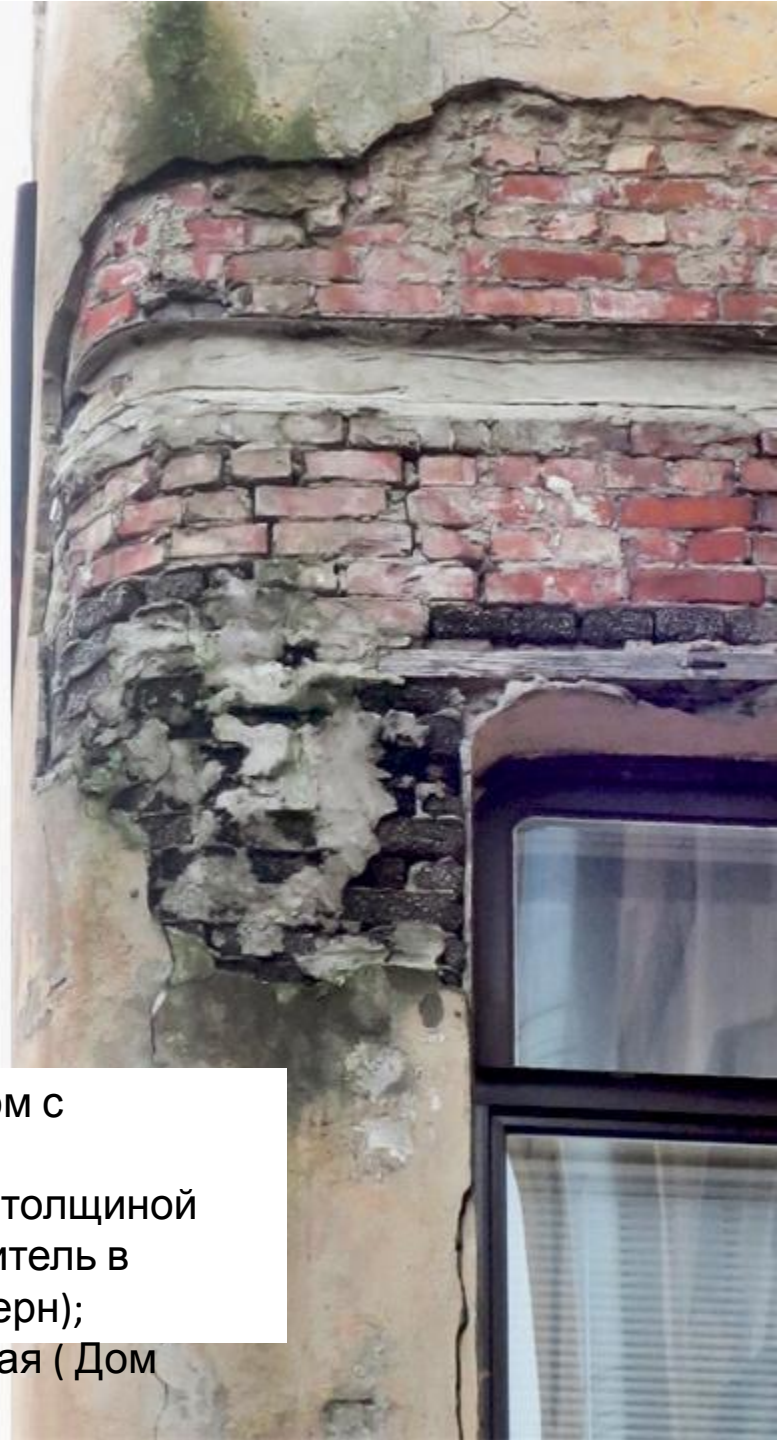
На снимках представлены: широко известный «Дом с башнями» на площади Л. Толстого (под окнами башен стены толщиной 850 мм выложены пробковыми кирпичами); утеплитель в подвале дома 15 на ул. Подрезова (1897-1908 Модерн); межкомнатная перегородка дома 2 на ул. Дивенская (Дом Кельдаля, 1902-1903).

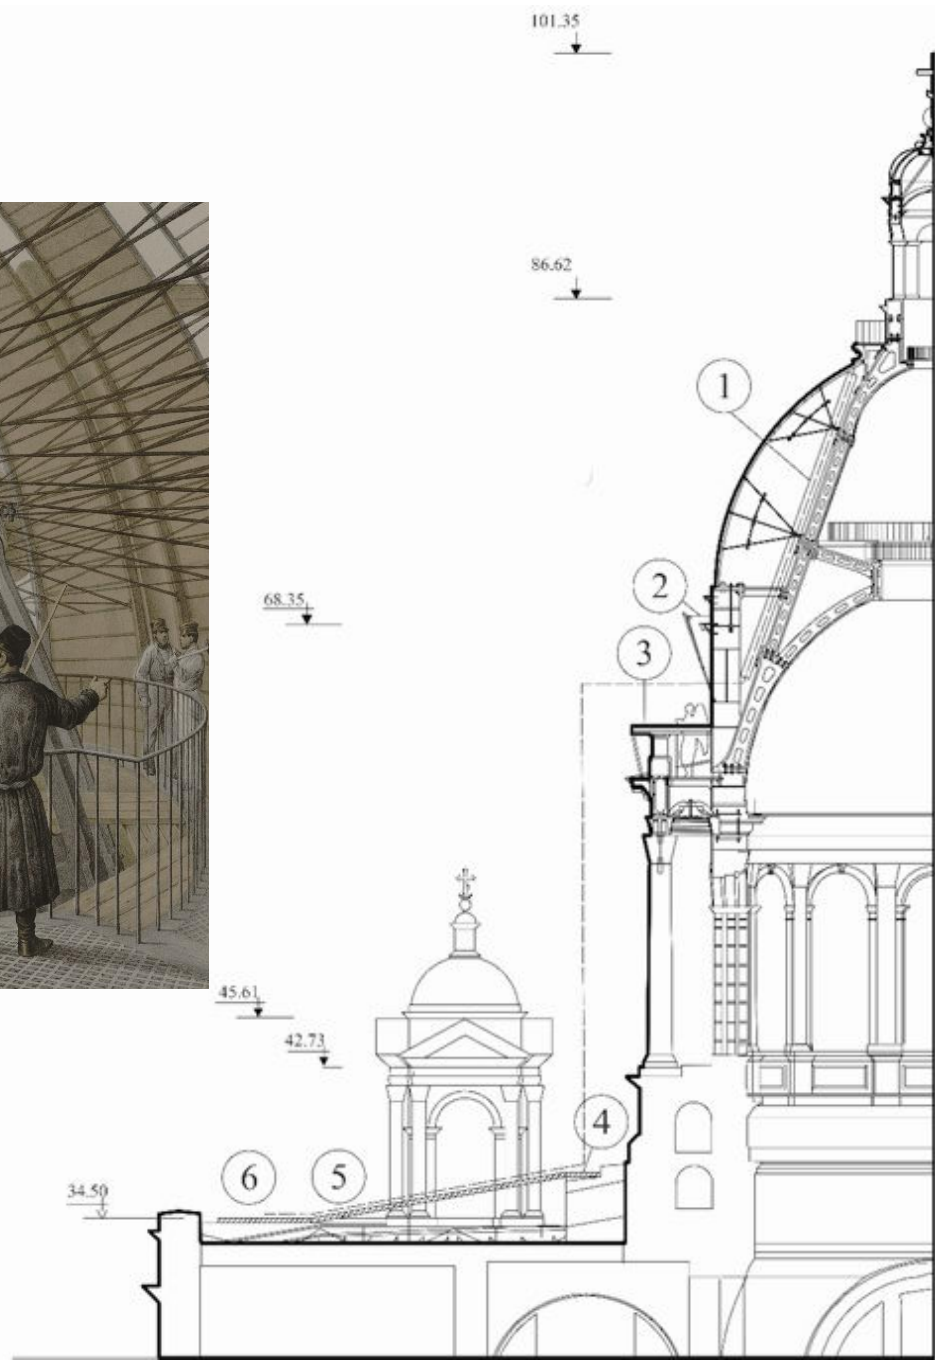
1. Короб 400x500
2. Подъемная стрела
3. Площадка приема и спуска (на отметке +60.50)
4. Площадка приема и спуска (на отметке +37.20)
5. Аппарель
6. Площадка приема и спуска (на отметке +34.50)

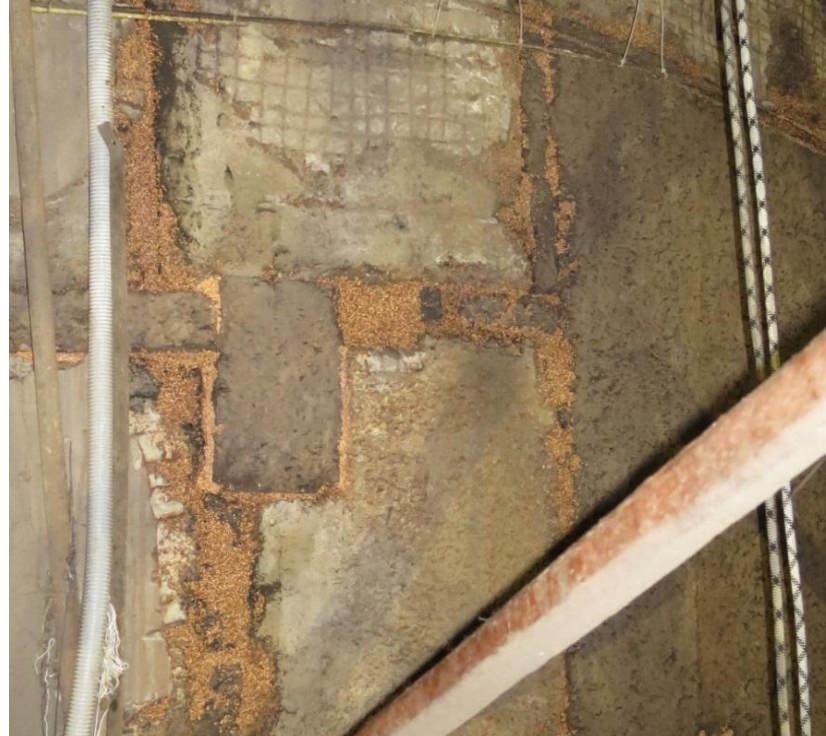
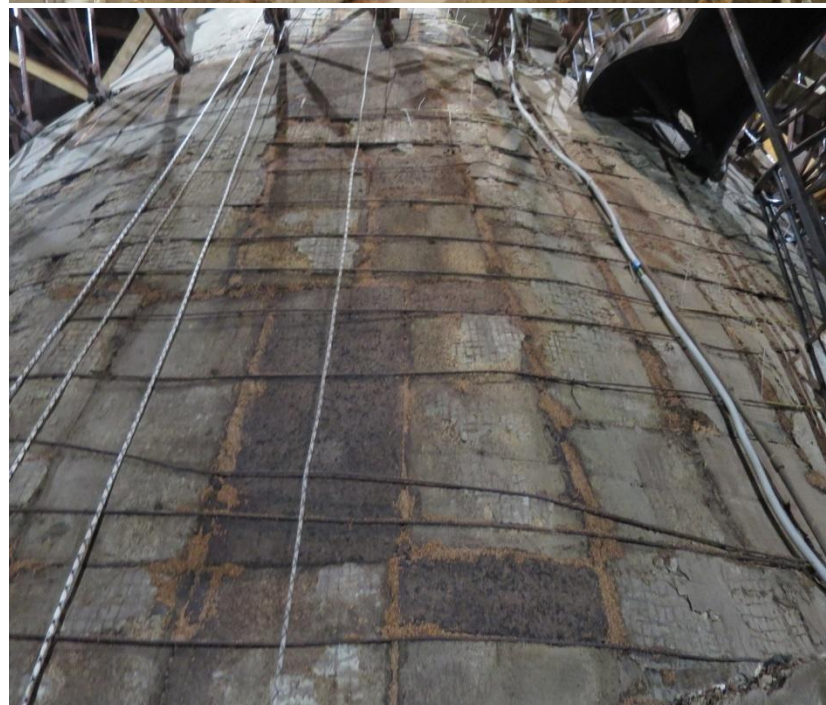
Реставрация в местах потери изоляции с восполнением утрат новым пробковым листом.

После утверждения в КГИОП проекта реставрации купола собора необходимо было произвести реставрационно-ремонтные работы с переборкой второго слоя утеплителя (пробковые панели 30 мм, плотностью 200 кг/м<sup>3</sup>) в местах утраченного штукатурного слоя  $S=300$  кв. м и уложить дополнительный слой пробки толщиной 50 мм, плотностью 110 кг/м<sup>3</sup>.

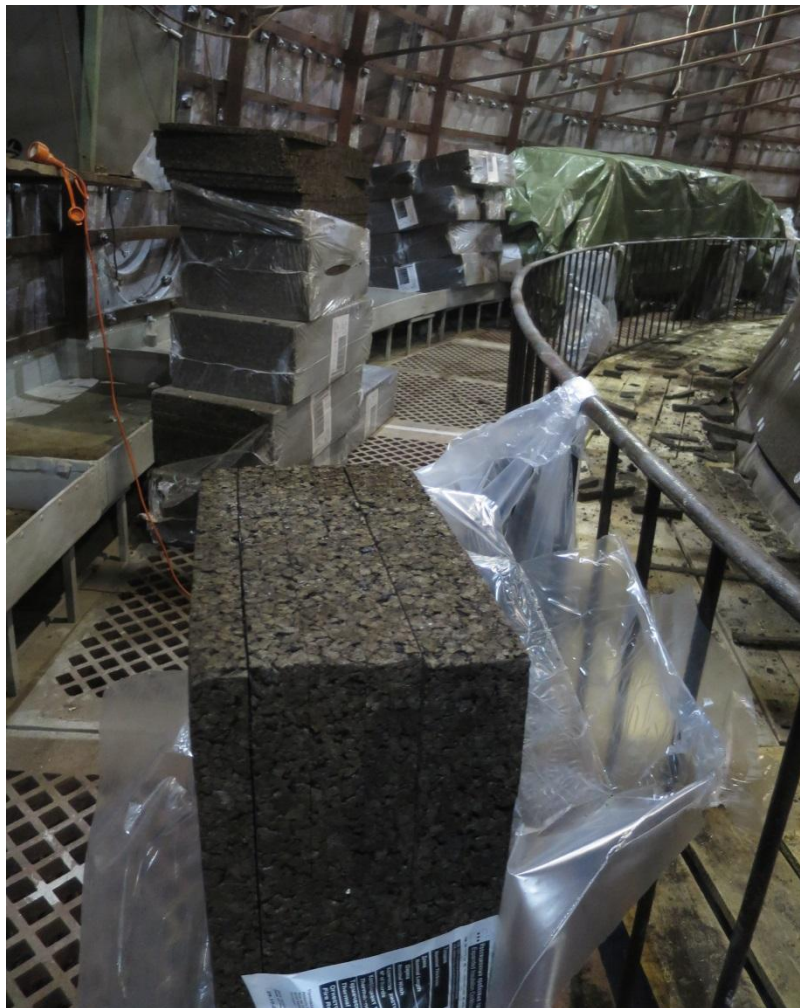
Панели пробкового агломерата

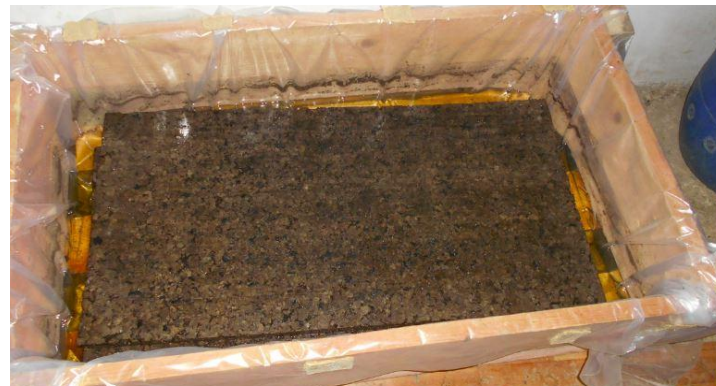
Замачивание пробковых листов в воде

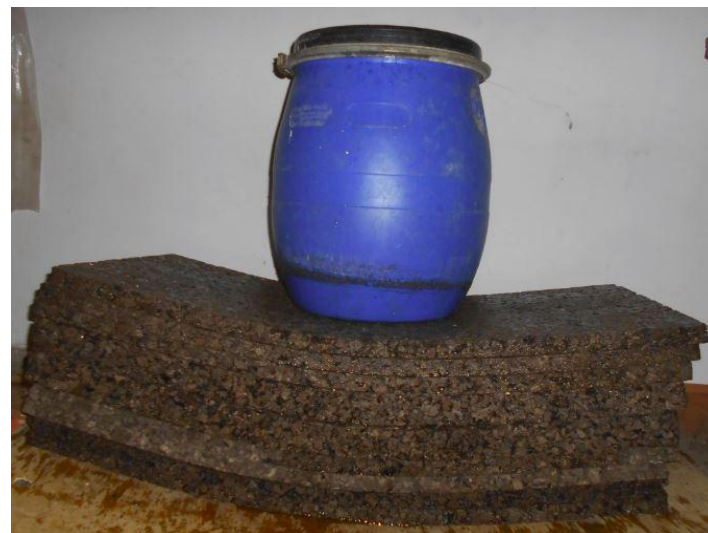
Изгибание замоченной пробки

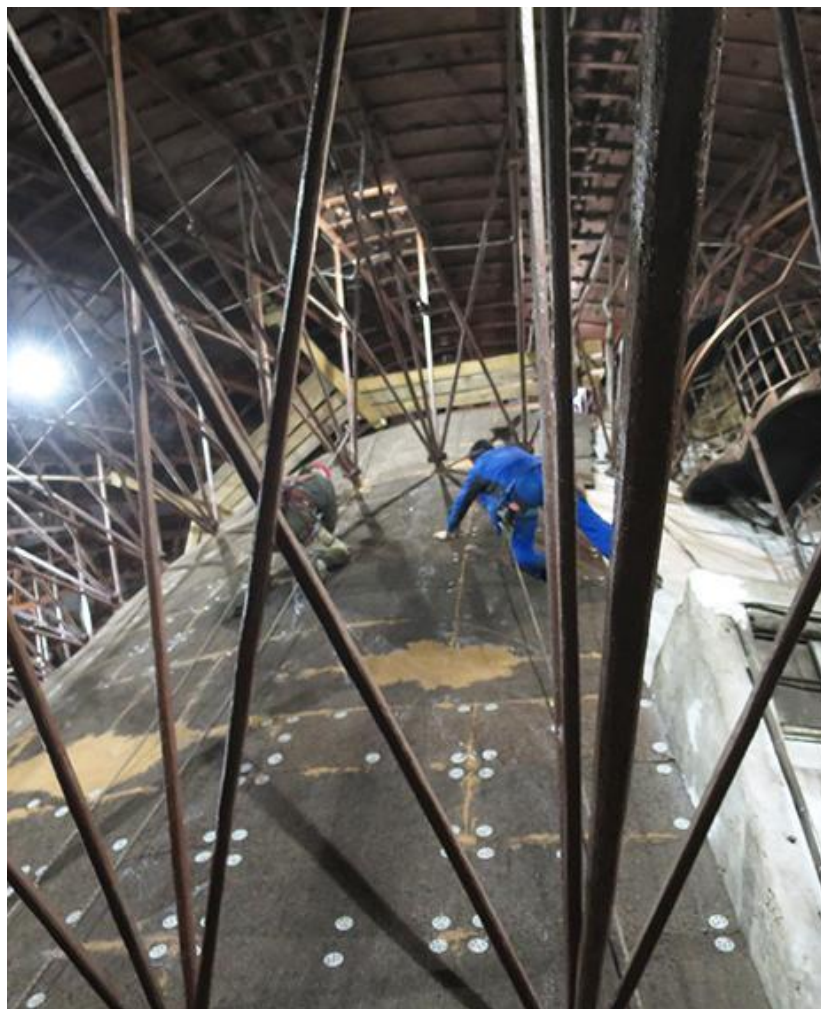
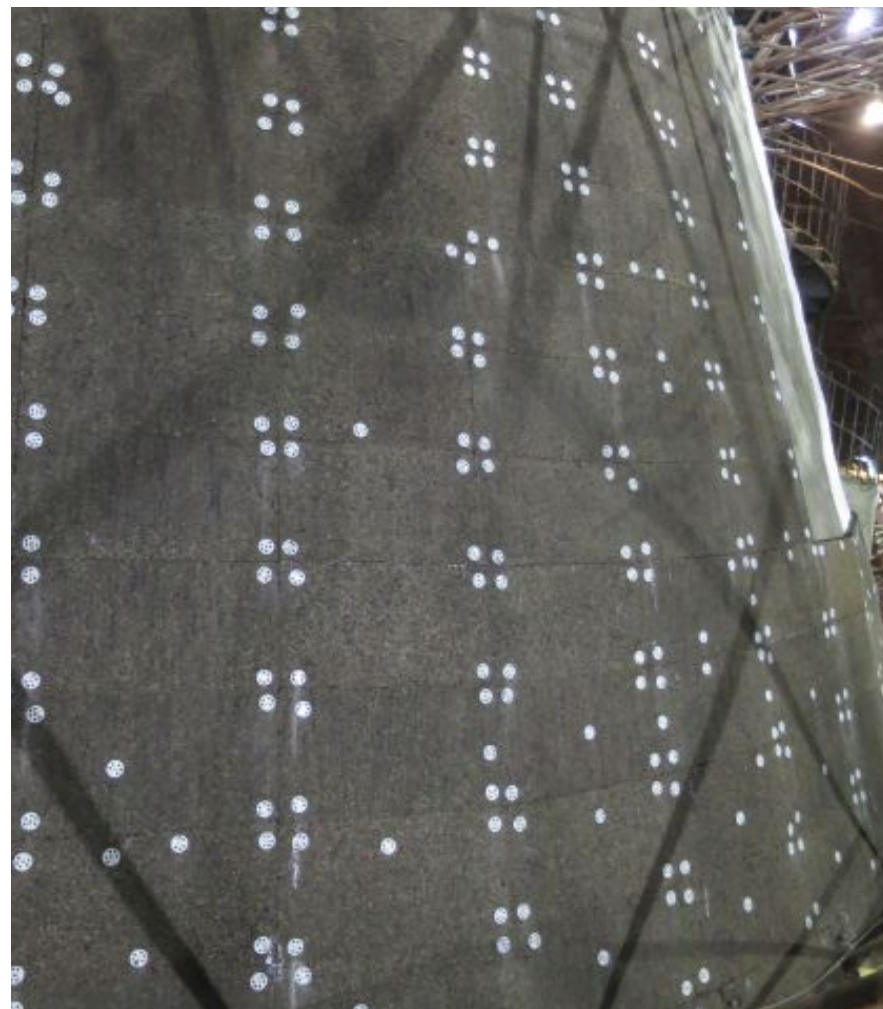
Процесс укладки дополнительного слоя пробки

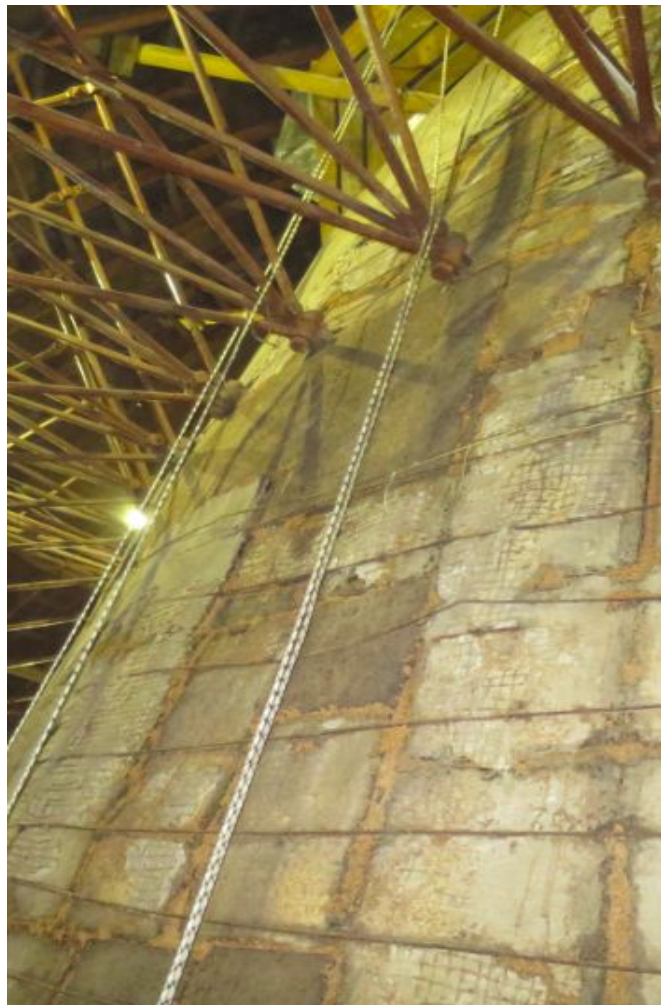
Процесс укладки дополнительного слоя пробки

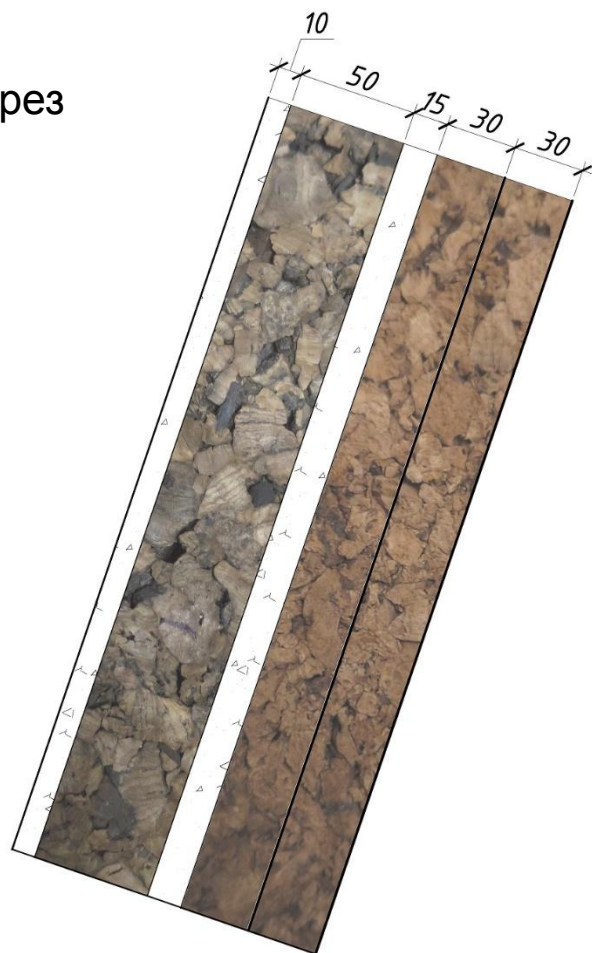
Разрез  
1-1

# Чертеж устройства нового «отепления» конического купола Исаакиевского собора.
