## **Базовый курс по супервайзингу блок - КРС**

ОАО Томскнефть ВНК

Отдел технологического обеспечения и супервайзинга.

# Капитальный ремонт скважин.

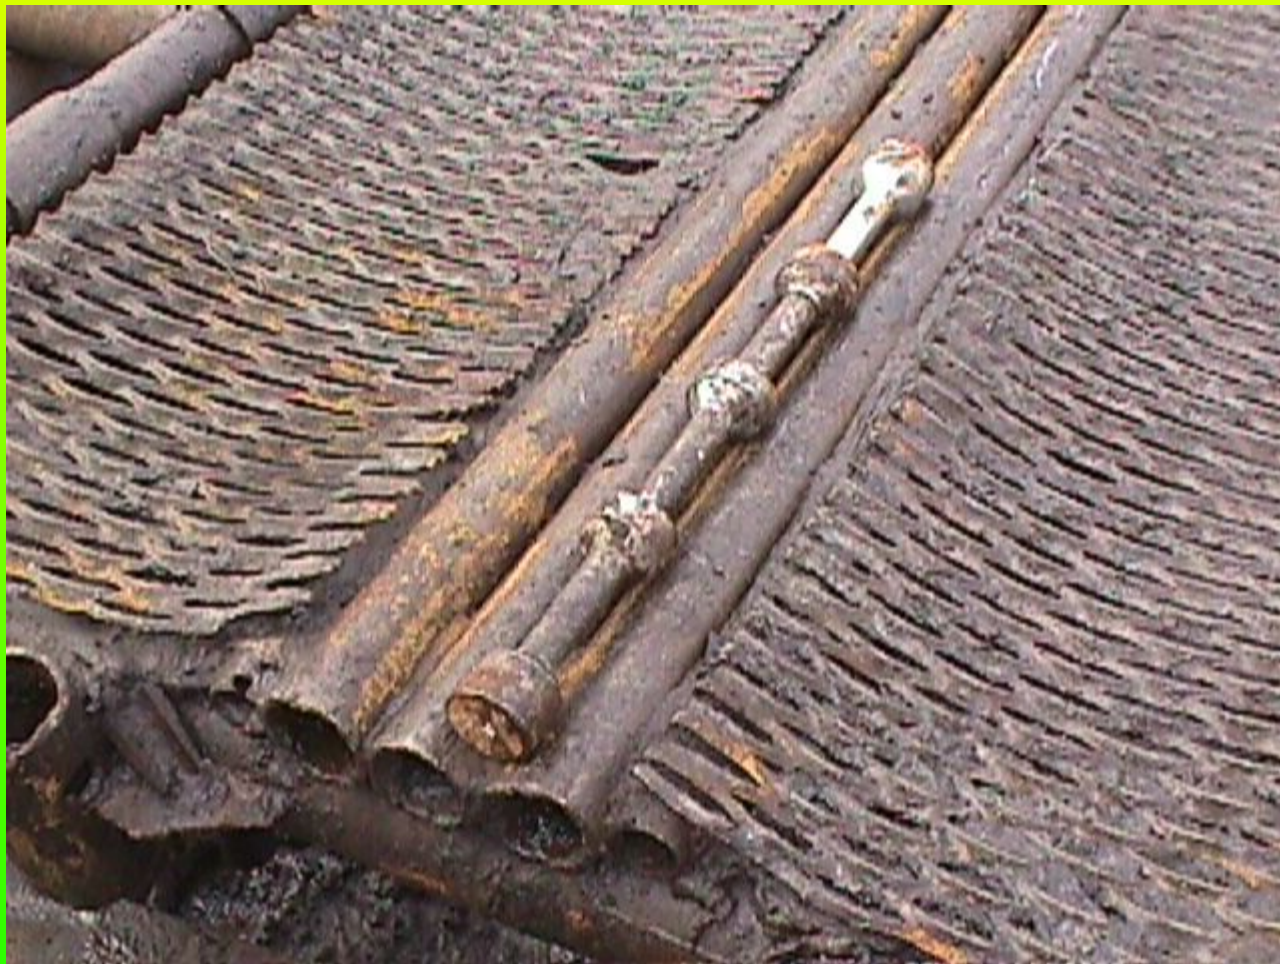
# Шаблонировка НКТ

- Соответствие марки стали .
- Применение предохранительных колпачков.
- Складирование НКТ.
- Применение смазки при завороте.
- Соответствие крутящего момента применяемому типоразмеру НКТ.
- Шаблонировка внутренней поверхности.

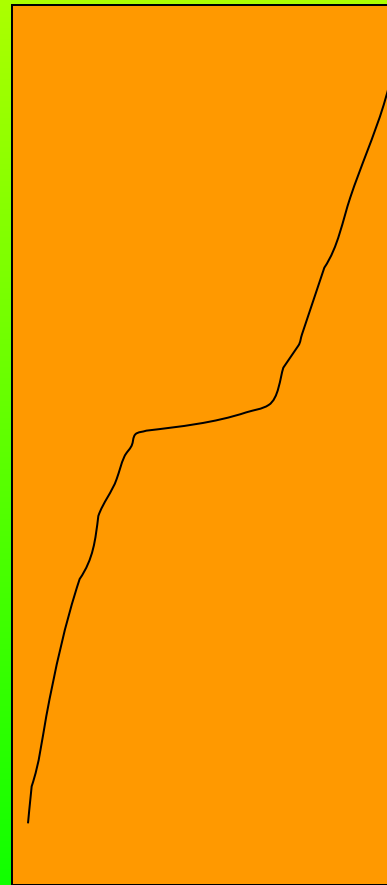
Запись в процессе закачки

← Место нарушения  
Э/К
