# западного района г. Владимира и расчет устойчивости оползневого склона

**Geoecological conditions of the south-west  
section of Vladimir. Calculation of landslide  
steadiness.**

**Выполнено студенткой  
кафедры геоэкологии  
Барычевой Александрой  
Вадимовной  
Преподаватель:  
Огородникова**

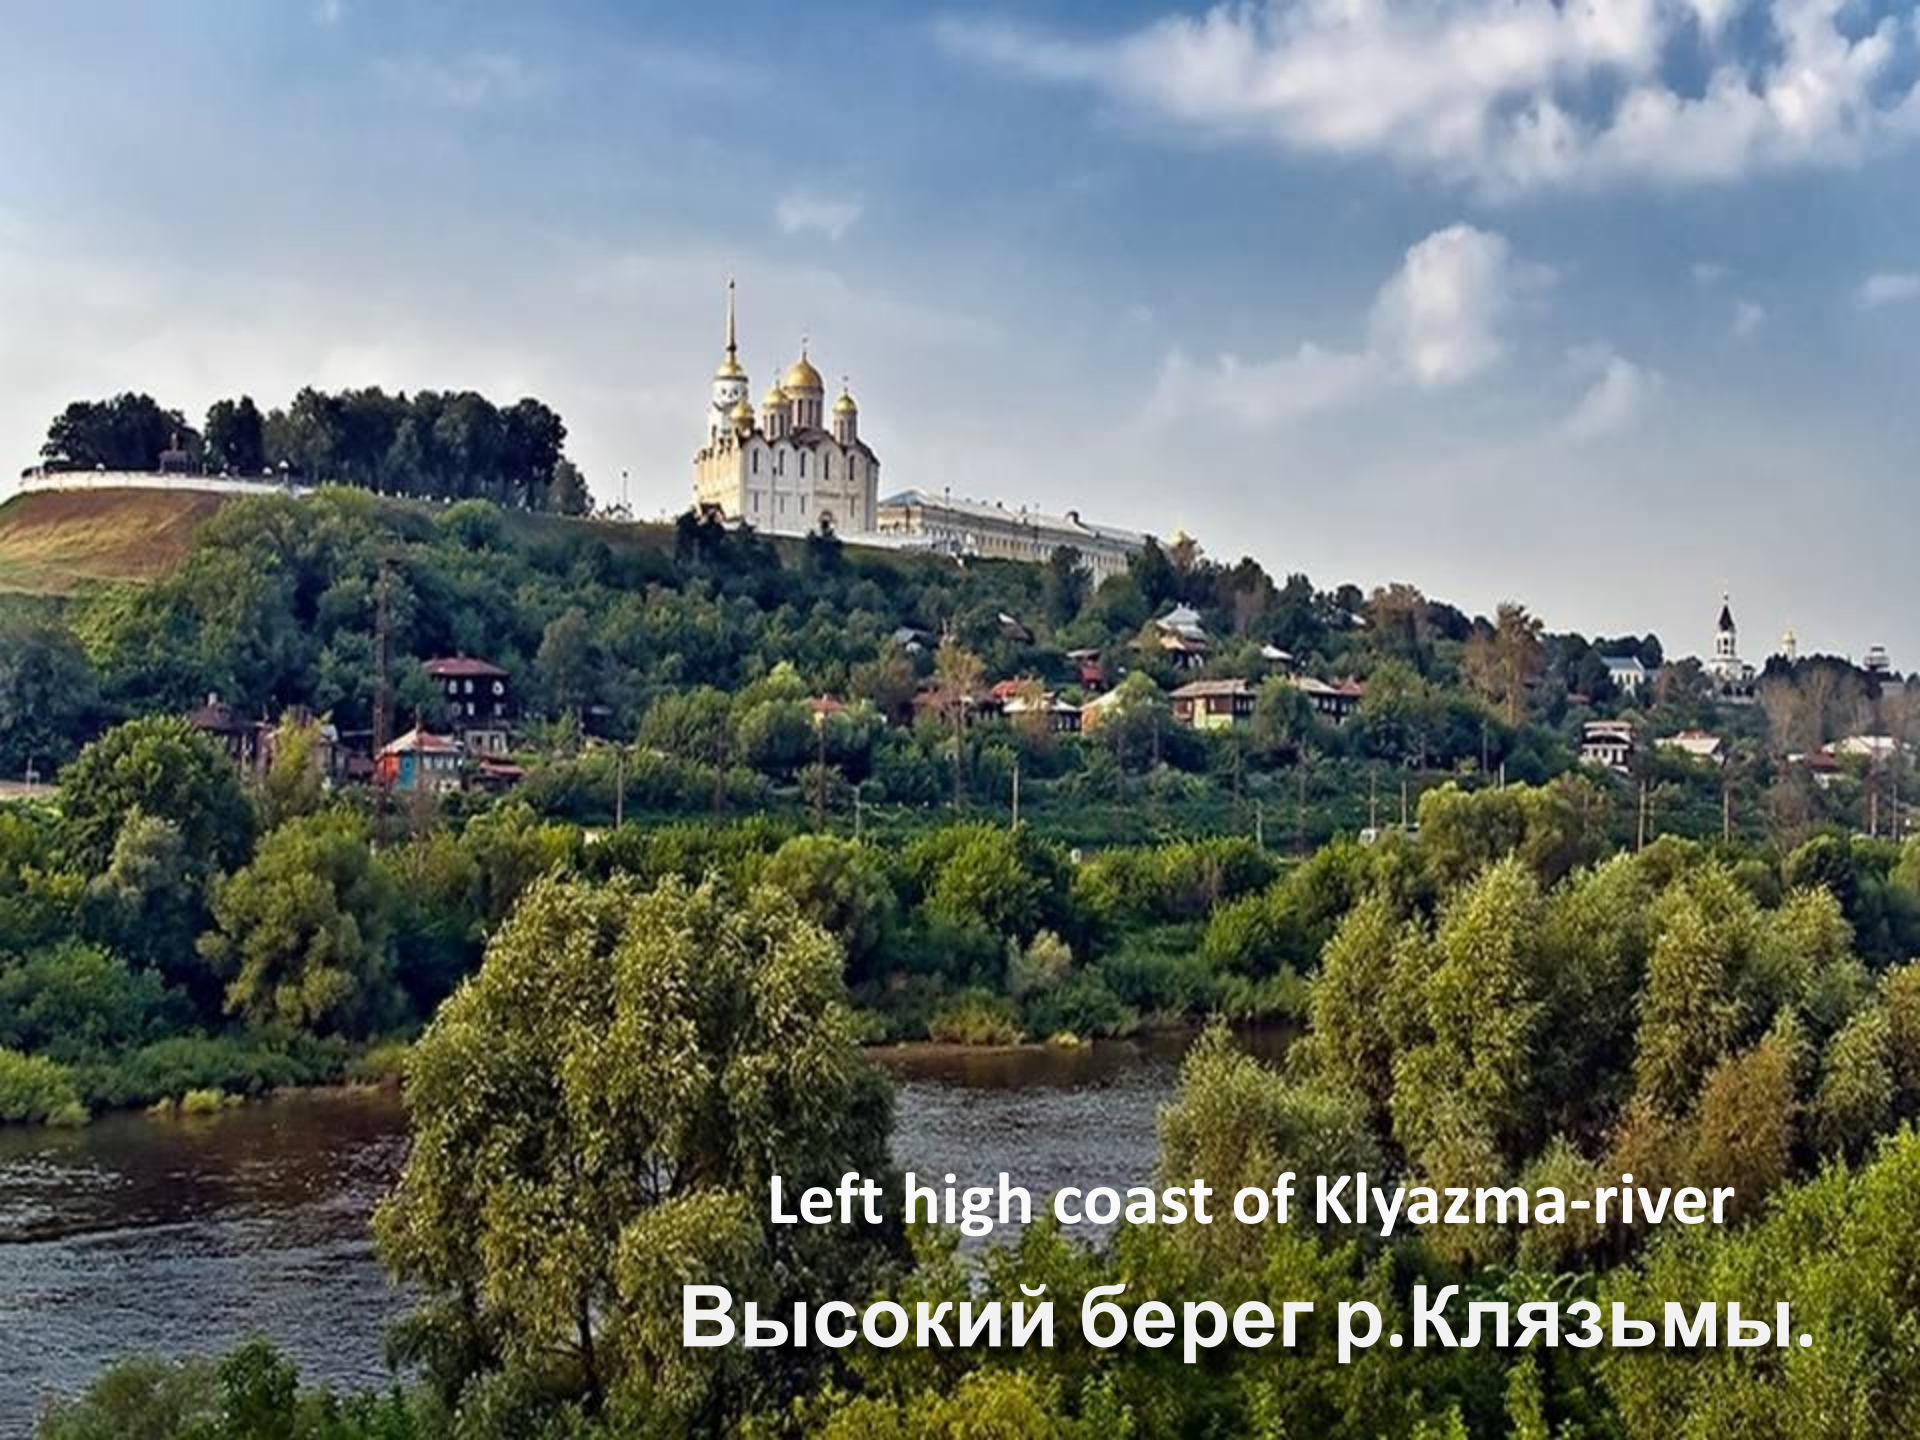
Left high coast of Klyazma-river  
Высокий берег р.Клязьмы.

Город Владимир расположен на левом высоком берегу р. Клязьмы. Изучаемая территория характеризуется общим эпейрогеническим положительным поднятием района Владимирского Ополья, пылеватым и тонкопесчаным составом пород, слагающих верхнюю часть разреза и близостью р. Клязьмы как местного базиса эрозии. Перечисленные природные особенности приводят к развитию оврагообразования и оползневых процессов.

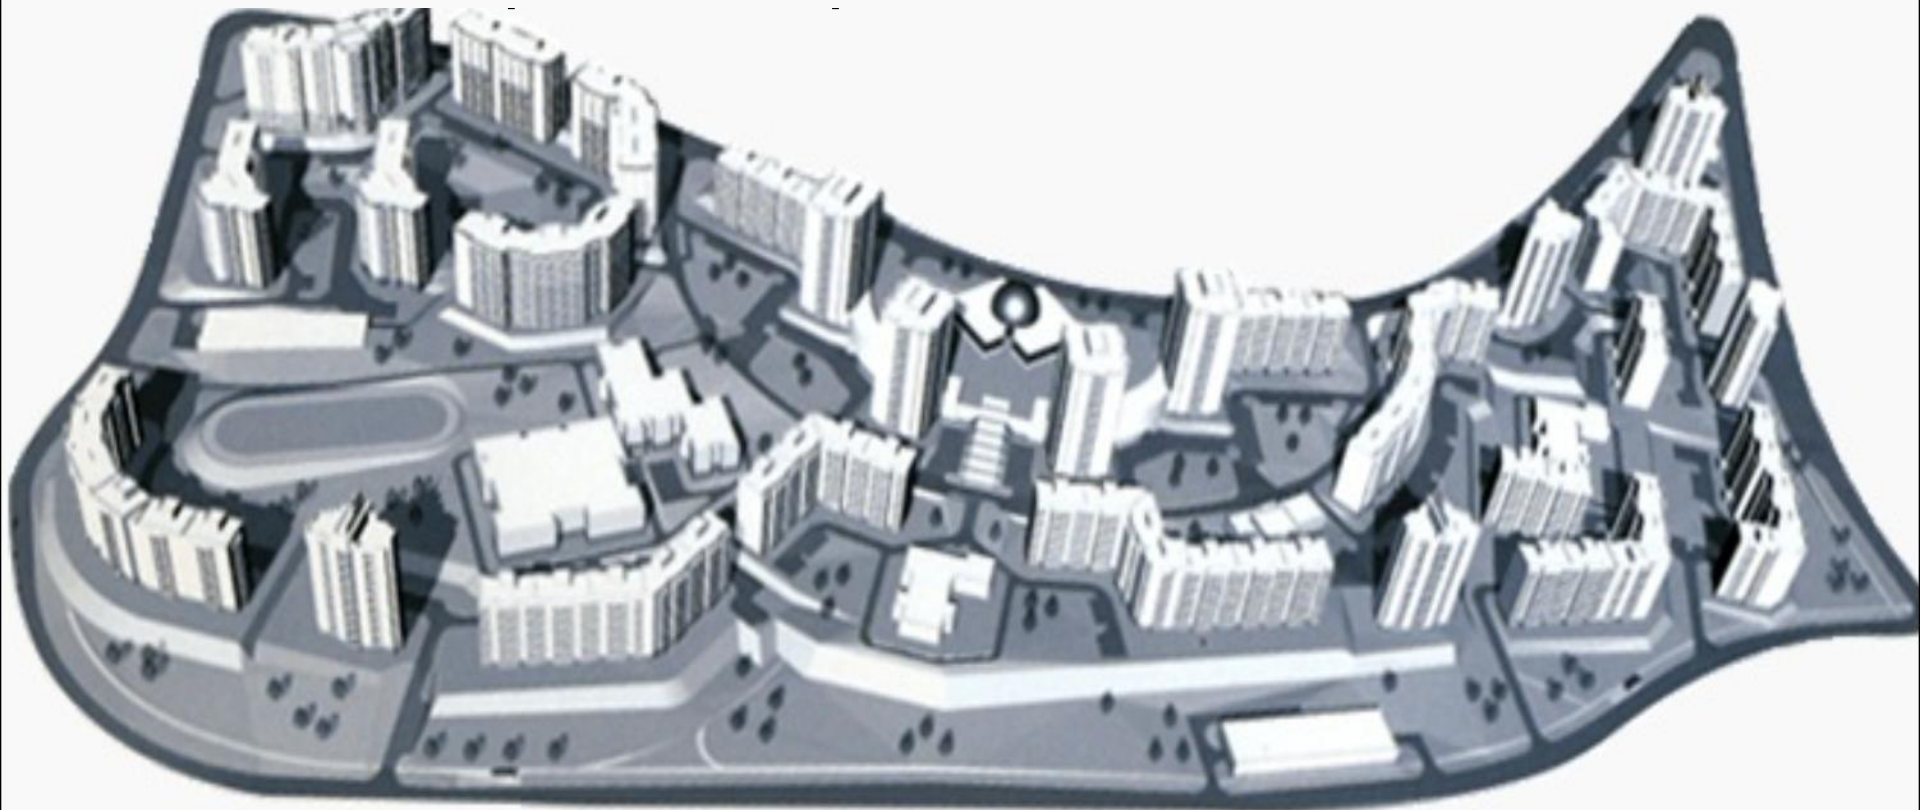
The scheme of the construction site

As far as the projected building is concerned, it is located in close proximity to the western edge of the ravine. Exit of springs and water exudation are fixed at a foot of the slope. There is a blurring of the slope by a stream.

- The planned object - a building 26 in district 8- settles down on the southwest suburb of Vladimir. It is quickly developing and actively building up quarter "Orbit". As far as the projected building is concerned, it is located in close proximity to the western edge of the ravine. Exit of springs and water exudation are fixed at a foot of the slope. There is a blurring of the slope by a stream. In these conditions landslide bodies are formed. The form vegetation on a slope demonstrates this.
