## **ДИПЛОМНЫЙ ПРОЕКТ**

На тему: «Проект зала БДМ производительностью 150  
т/сут. бумаги для полотенец»

## Схема БДМ – 2

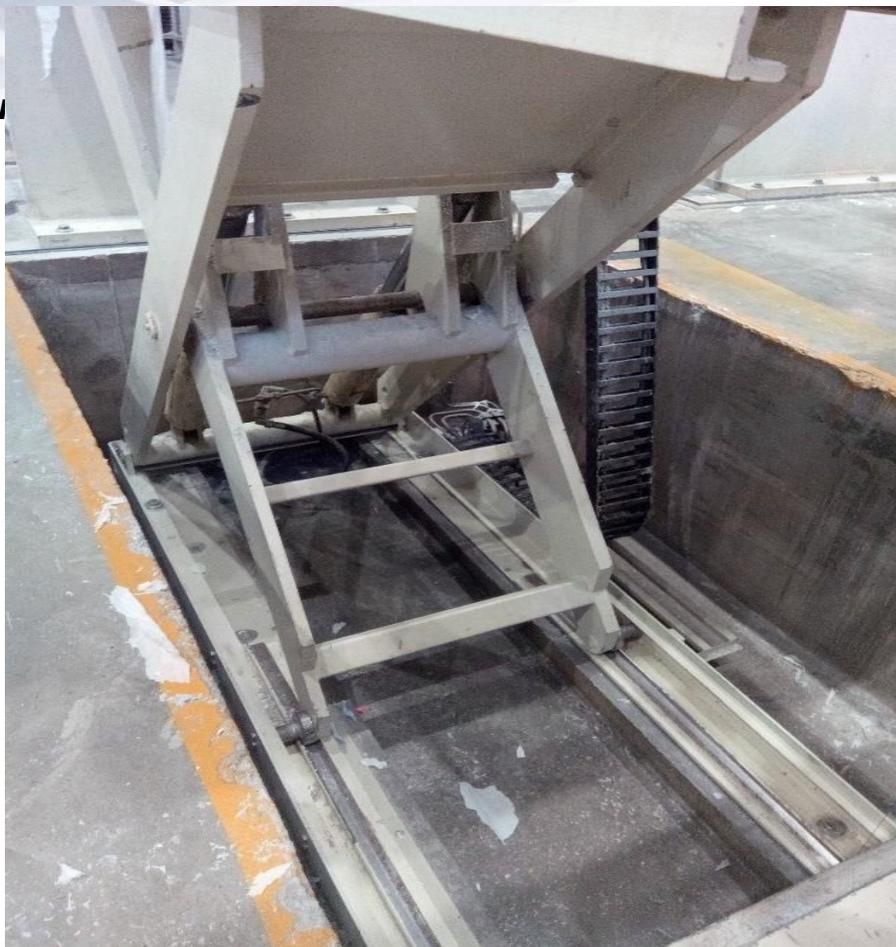
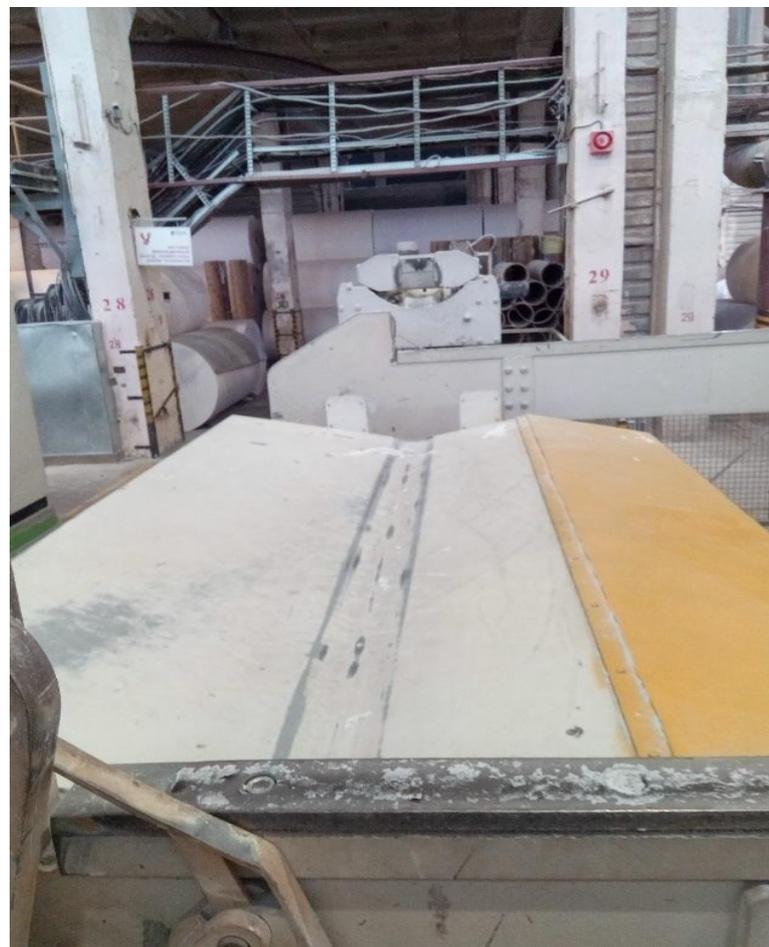
Подъемный стол перезарядки валов и его  
приямок.

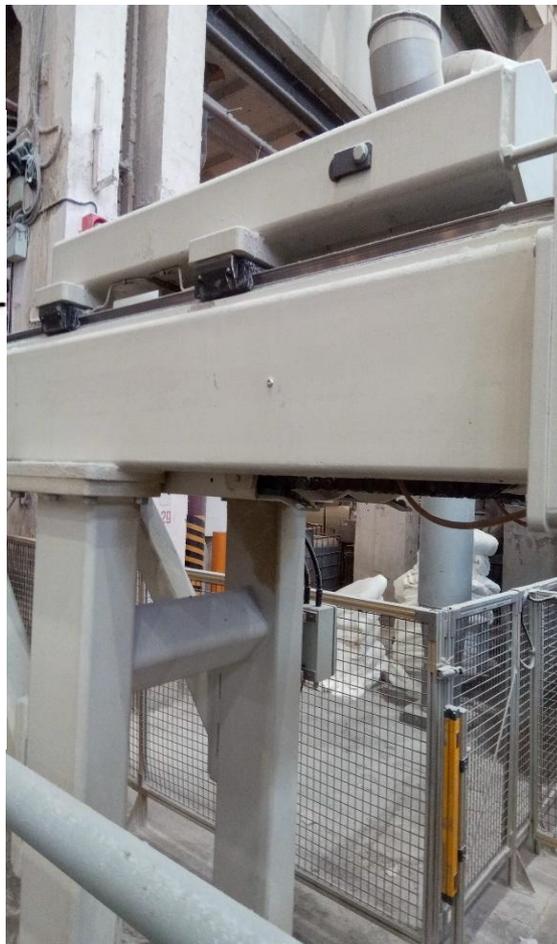
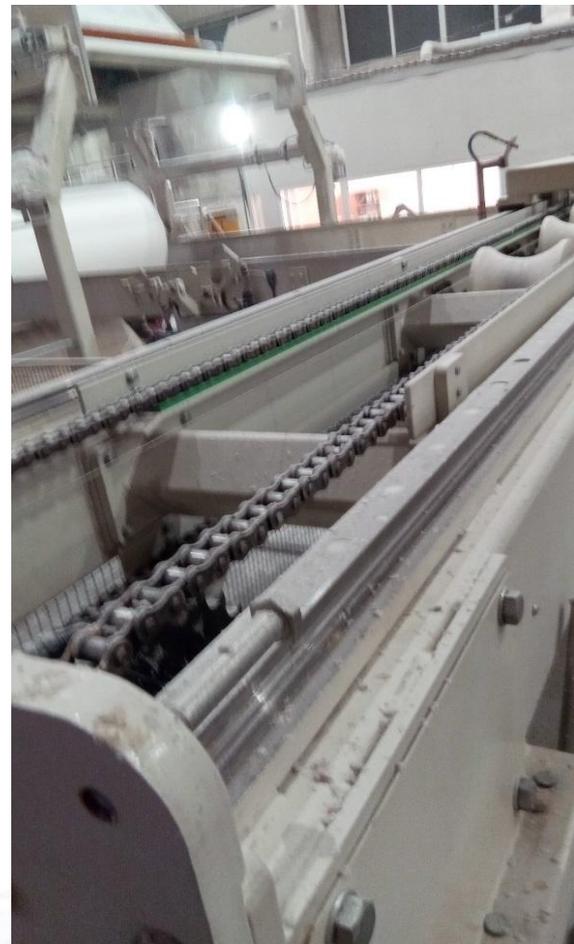
Толкатель вала и привод узла перезарядки валов.

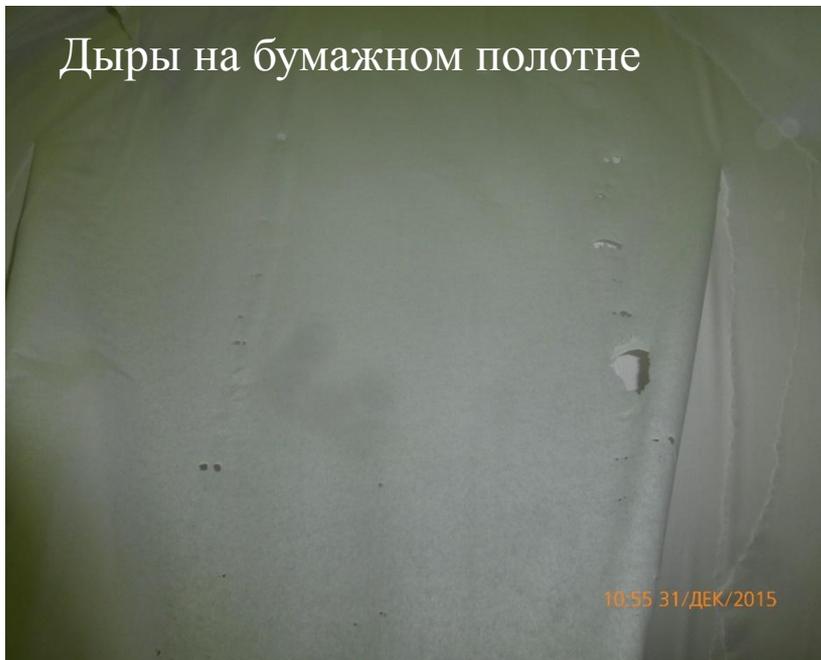
Дыры на бумажном полотне

- Стандарт А – дыры отсутствуют.
- Допустимо В – дыры до 3 мм, полуразмытые дыры, не более 1 шт /длину сетки.
- Брак С – дыры более 3 мм.

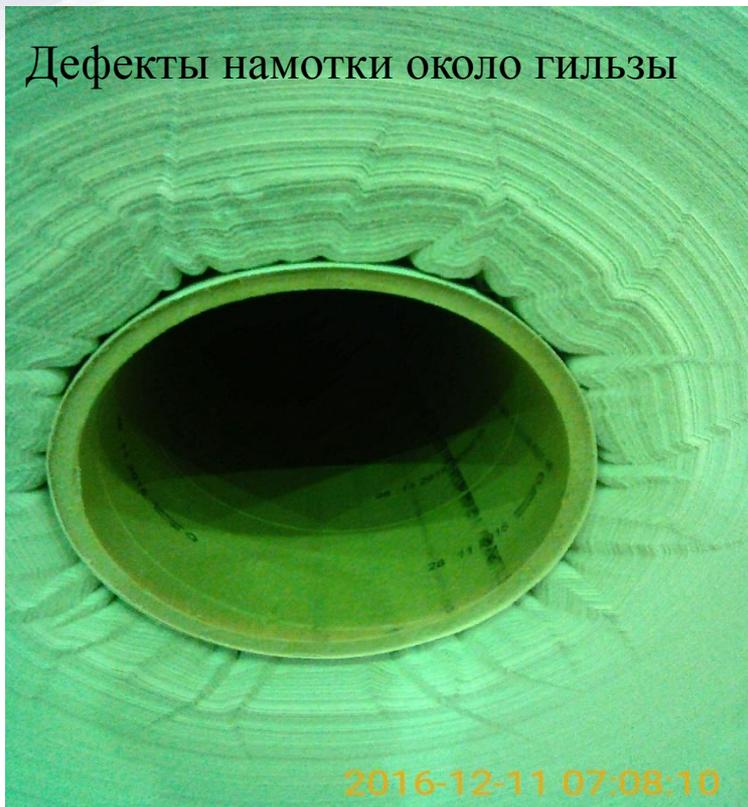
Дефекты намотки около гильзы

- Стандарт А – складки, морщины отсутствуют.
- Допустимо В – имеются морщины, продольные полосы.

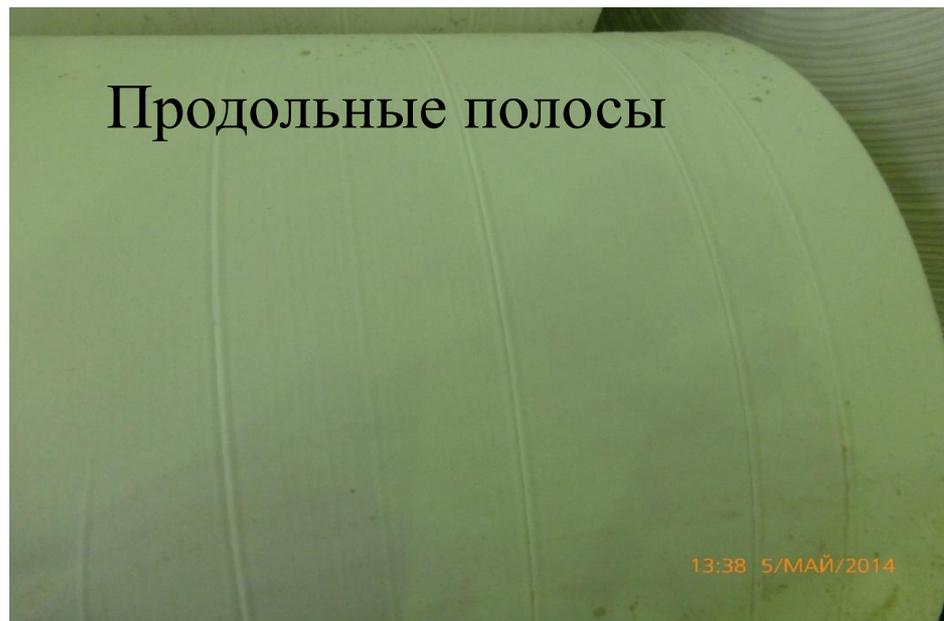
Продольные полосы

- Брак С – жесткие косые складки

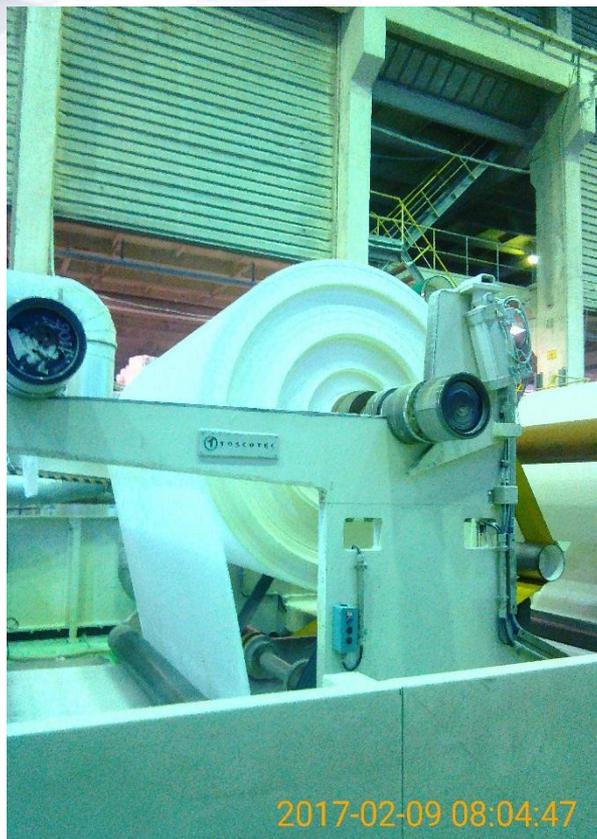
- Стандарт А – не более 1 обрыва на 10 тонн продукции.
- Допустимо В – 1 рулон в смену имеет 2 обрыва.
- Брак С – рулоны имеющие 3 и более обрывов.

Обрывы на рулоне

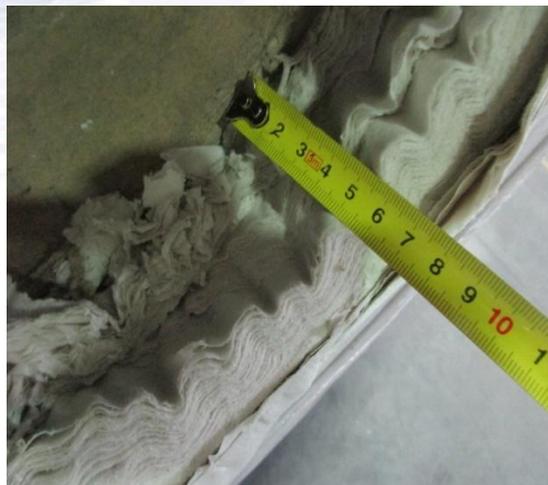
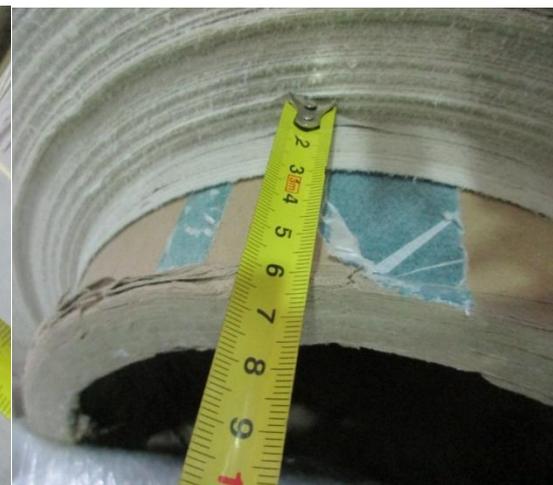
- Стандарт А – гильза целая, соответствуют формату.
- Брак С – гильза повреждена, расслоение картона, гильза не соответствует формату.

Ошибка установки  
гильзы

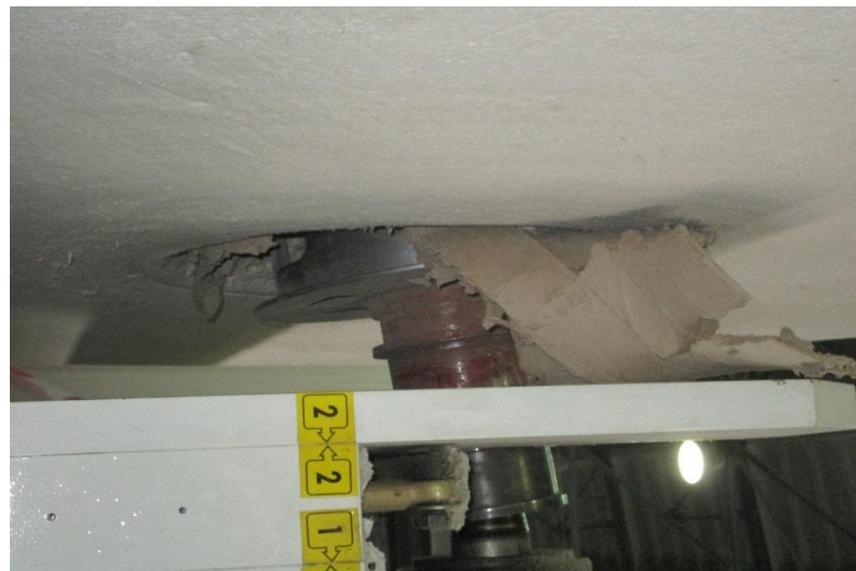
Гильза разрушилась, вставку заклинило
